# Prüfbericht

über eine  
PKW-Anprallprüfung (TB 11)  
nach DIN EN 1317  
an die Einfache Schutzplanke 4,0,  
B-Profil  
(ESP 4,0)

**BASt 1994 7D 02**

Bergisch Gladbach, 07.07.2017

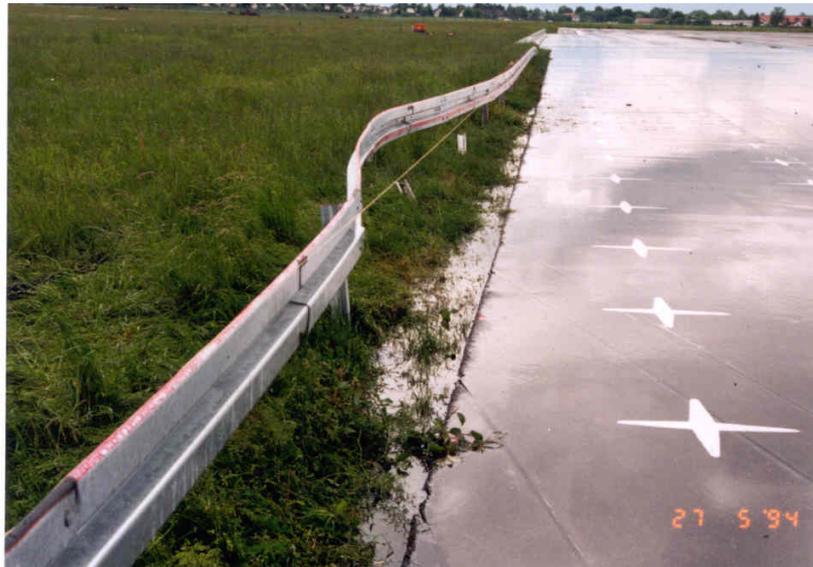
**Bild 7:**  
**Verschiebung der Schutz-**  
**einrichtung**

Figure 7:  
 Displacement of safety barrier

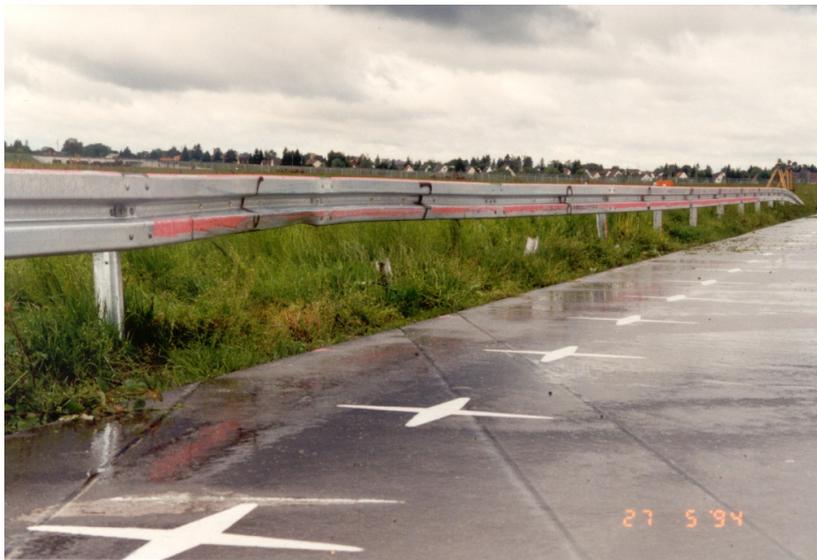
**Bild 8:**  
**Schutzeinrichtung nach der**  
**Prüfung**

Figure 8:  
 Safety barrier after the test

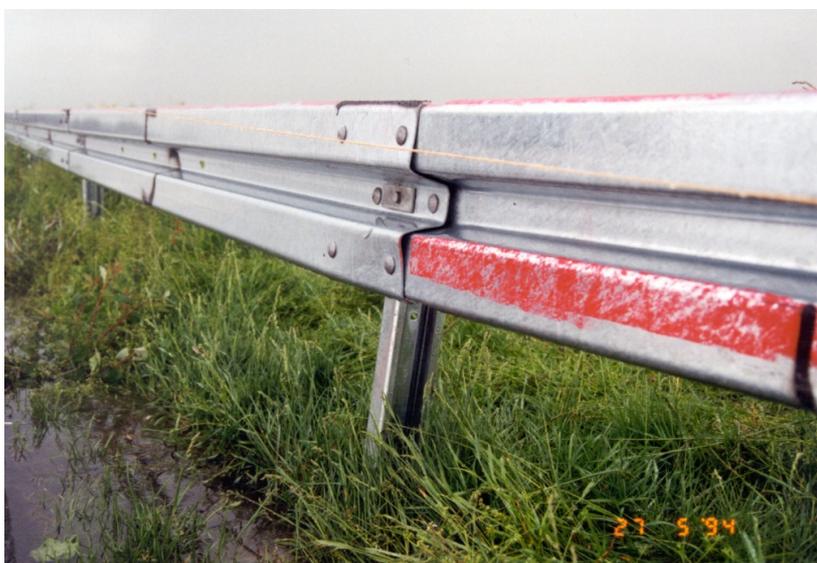
<b>Gelöste Teile mit übermäßiger Gefährdung Dritter</b> Major parts present an undue hazard to a third party	nein
<b>Bruch der Hauptlängselemente</b> Breakage of the principal longitudinal elements	nein
<b>4.4 BESCHÄDIGUNGEN AM SYSTEM</b> SAFETY BARRIER DAMAGES	
Die Holme Nr. 6 bis 8 sind deformiert. Die Holme sind noch im Verbund und nahezu vertikal ausgerichtet. Die Pfosten Nr. 7 und 8 haben sich systembedingt von den Holmen gelöst und wurden seitlich geknickt. Sie verbleiben vollständig im Untergrund gerammt und werden nicht herausgezogen. Insgesamt haben sich die Pfosten ihrer Funktion entsprechend verhalten. Die zugehörigen Stützbügel der Pfosten 7 und 8 haben sich ebenfalls gelöst.	
<b>4.5 ANPRALLHEFTIGKEIT</b> IMPACT SEVERITY	
<b>Index für die Schwere der Beschleunigung (ASI)</b> Acceleration severity index (ASI)	0,77
<b>Theoretische Anprallgeschwindigkeit des Kopfes (THIV)</b> Theoretical head impact velocity (THIV)	18,3 km/h

**Bild 9:**  
**Schäden ab dem tatsächlichen**  
**Anprallpunkt (Kontakt-**  
**strecke)**

Figure 9:  
 Damage from actual point of impact (distance of vehicle contact)

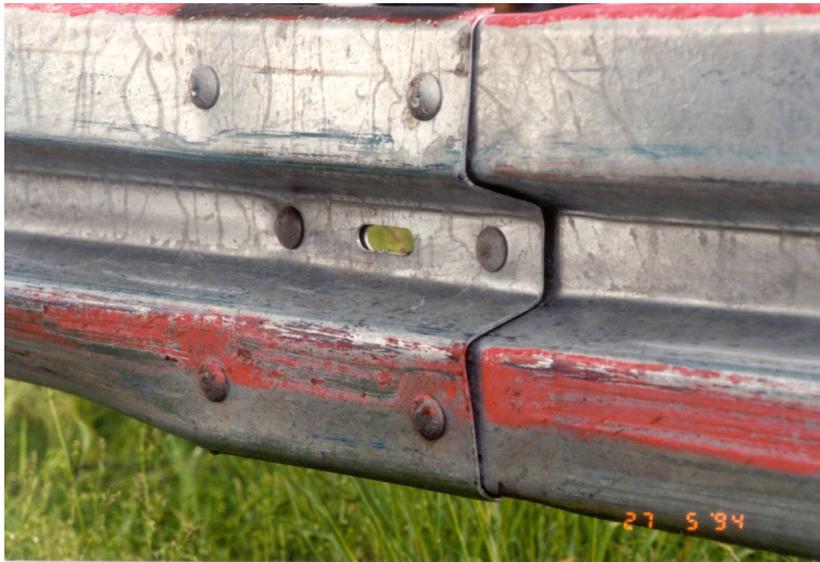
**Bild 10:**  
**Fortsetzung der Kontaktstrecke**

Figure 10:  
 Sequel of distance of vehicle contact

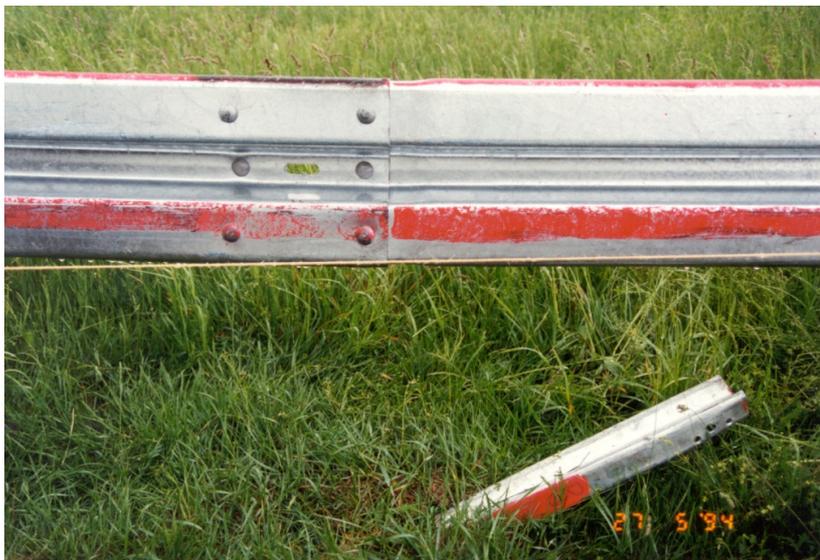
<b>4.3 SYSTEMREAKTION</b> <b>SAFETY BARRIER REACTION</b>	
System weicht seitlich aufgrund des Anpralls aus. 2 Pfosten werden vom Fahrzeug überfahren und lösen sich ihrer Funktion entsprechend von den Holmen.	
<b>Maximale dynamische Durchbiegung</b> <sup>1</sup> Maximum dynamic deflection	Wert nicht dokumentiert. <sup>4</sup>
<b>Maximale statische Durchbiegung</b> <sup>1</sup> Maximum permanent deflection	0,64 m
<b>Maximale dynamische Querverschiebung</b> <sup>2</sup> Maximum dynamic lateral displacement	Wert nicht dokumentiert. <sup>4</sup>
<b>Maximale statische Querverschiebung</b> <sup>2</sup> Maximum permanent lateral displacement	Wert nicht dokumentiert. <sup>4</sup>
<b>Maximale seitliche Position des Systems</b> <sup>3</sup> Maximum lateral position of system	Wert nicht dokumentiert. <sup>4</sup>
<b>Maximale seitliche Position des Fahrzeugs</b> <sup>3</sup> Maximum lateral position of vehicle	entfällt bei Prüfung TB 11

**Bild 11:**  
**Detail: abgetrennter Pfosten**

Figure 11:  
 Detail: cut off post

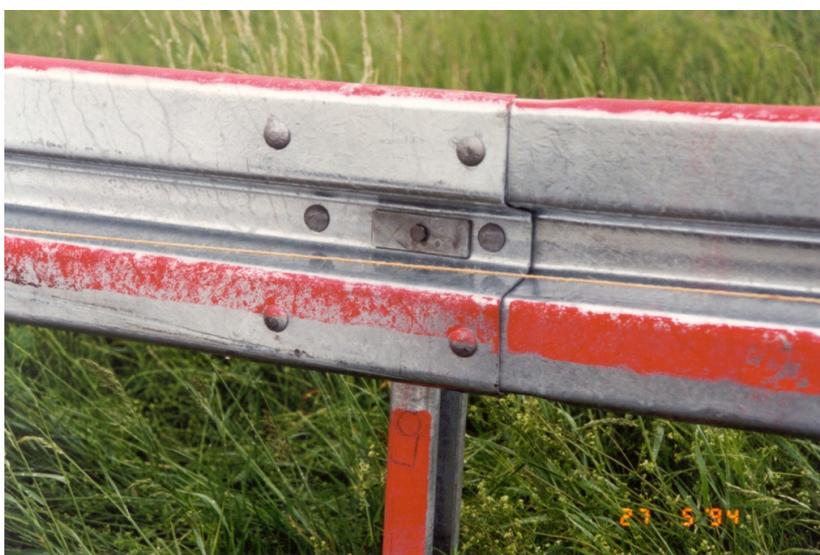
**Bild 12:**  
**Fortsetzung der Kontaktstrecke (Schäden Element 9)**

Figure 12:  
 Sequel of distance of vehicle contact (damage element 9)

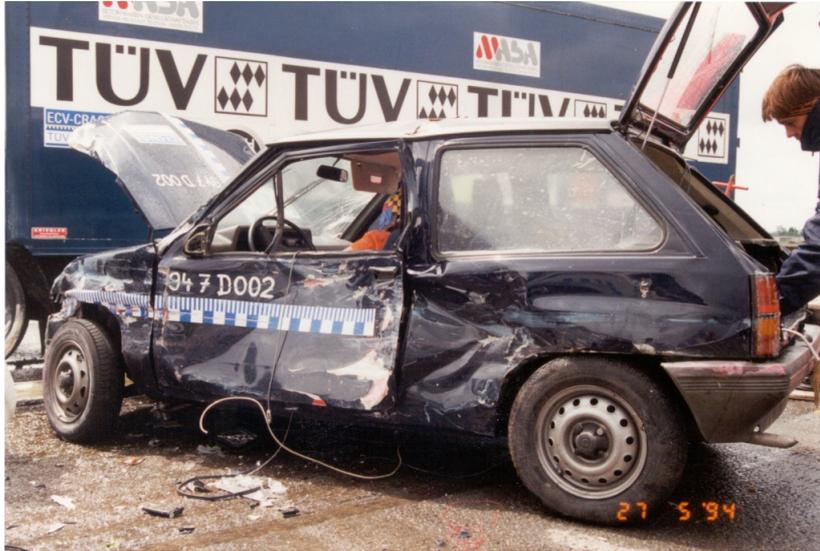
<p><b>Beschädigungen am Fahrzeug</b> Vehicle damages</p>	<p>Die Beschädigungen am Fahrzeug sind aufgrund eines Sekundär-Anpralls nach dem eigentlichen Versuch nicht mehr verifizierbar. Der zweite Anprall steht nicht im Zusammenhang mit dem eigentlichen Versuch. Es lässt sich aber noch erkennen, dass der Innenraum durch den Anprall an die ESP nicht beeinträchtigt worden ist. Das Fahrzeug ist nicht mehr fahrbereit. Bilder 13 + 14 im Anhang 3 zeigen das Fahrzeug nach dem Anprall.</p>
--	--

**Bild 13:**  
**Fahrzeugschäden**  
**(linke Fahrzeugseite)**

Figure 13:  
 Damage of vehicle (left hand side)

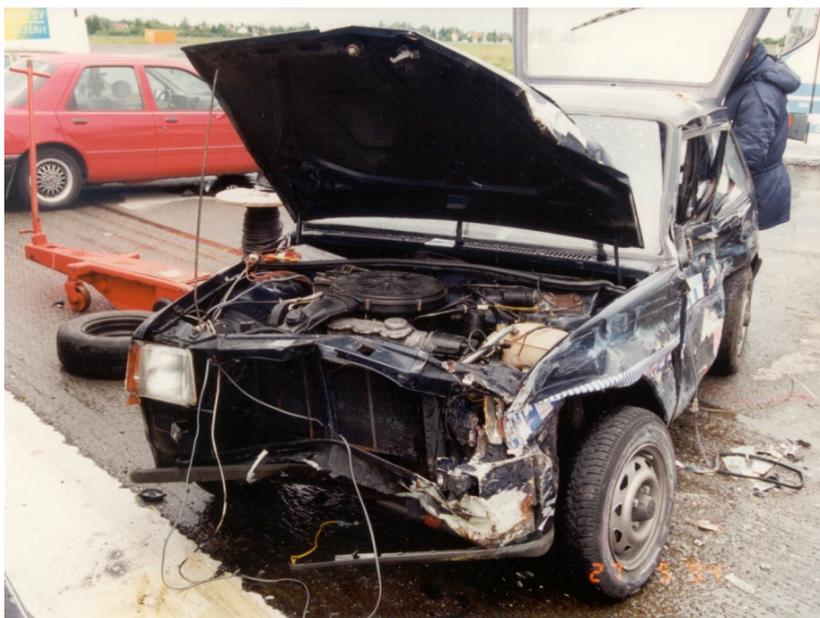
**Bild 14:**  
**Fahrzeugschäden**  
**(Front)**  
**[nach Sekundäranprall]**

Figure :  
 Damage of vehicle (front)  
 [after additional impact]
