Prüfbericht

über eine
LKW-Anprallprüfung (TB 42)
nach DIN EN 1317
an die Einfache Distanzschutzplanke 1,33,
B-Profil, auf Bauwerk
(EDSP 1,33 BW)

BASt 1995 7D 16

Bergisch Gladbach, 07.07.2017

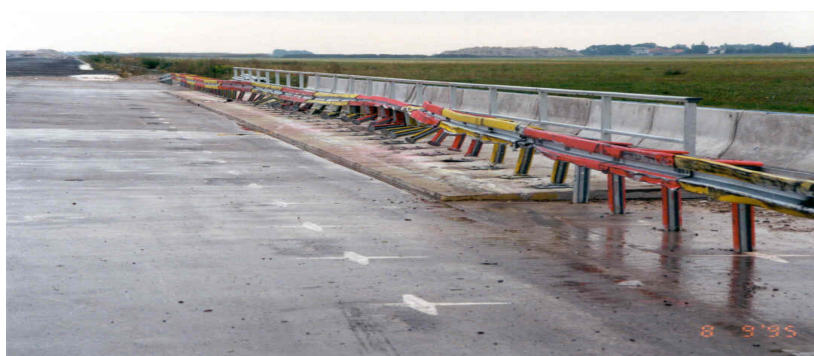
Die Beschädigungen an der Schutzeinrichtung auf dem Bauwerk erstrecken sich über 7 Holme und die dazugehörigen Systemteile (Pfosten, Abstandhalter, Fußplatten, Abspanngurt).

Bild 11:
Schutzeinrichtung nach der Prüfung

Figure 11:
 Safety barrier after impact test

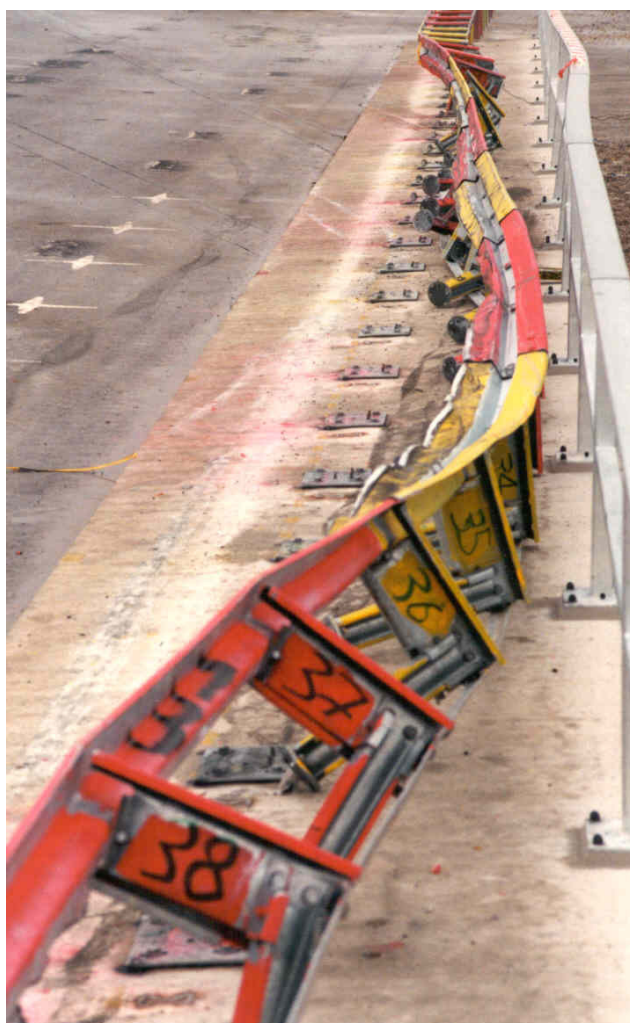
Maximale dynamische Querverschiebung ² Maximum dynamic lateral displacement	0,15 – 0,20 ³ m (gemessen ab Geländerhinterkante)
Maximale statische Querverschiebung ² Maximum permanent lateral displacement	0,10 m (gemessen ab Geländerhinterkante)
Maximale seitliche Position des Systems ⁴ Maximum lateral position of system	1,6 m
Maximale seitliche Position des Fahrzeugs ⁴ Maximum lateral position of vehicle	2,1 m
Maximale bleibende Längsverschiebung Maximum permanent longitudinal displacement	0,03 m (am Anfang) 0,00 m (am Ende)

Bild 12:
Verschiebung der Schutzeinrichtung (Schutzeinrichtung und Geländer)

Figure 12:
 Displacement of road restraint system (safety barrier and parapet)

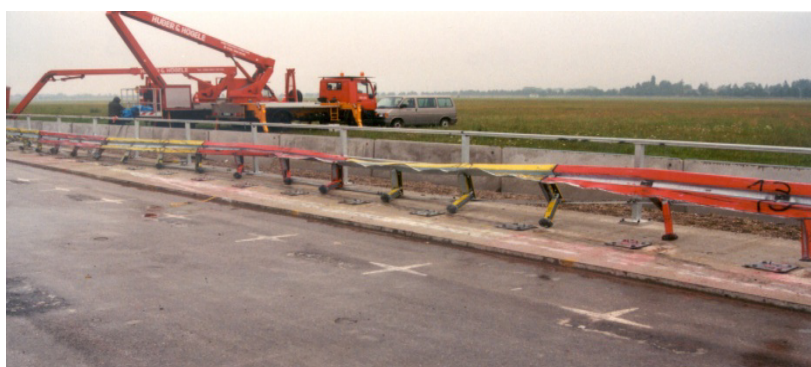
Bild 13:
Detail: Schäden an den Elementen 9-13

Figure 13:
 Detail: damage at the elements 9-13

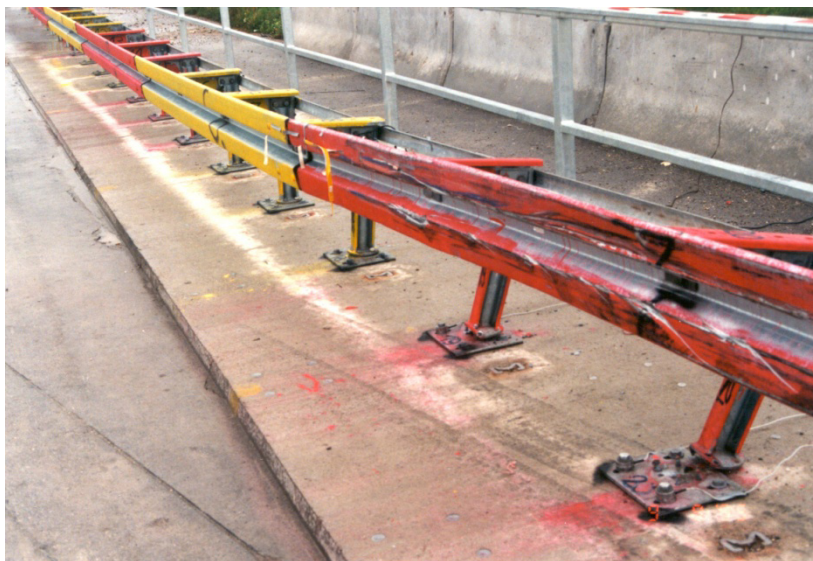
Bild 14:
Schäden am tatsächlichen
Anprallpunkt
(Kontaktstrecke)

Figure 14:
 Damage at actual point of impact (distance of vehicle contact)

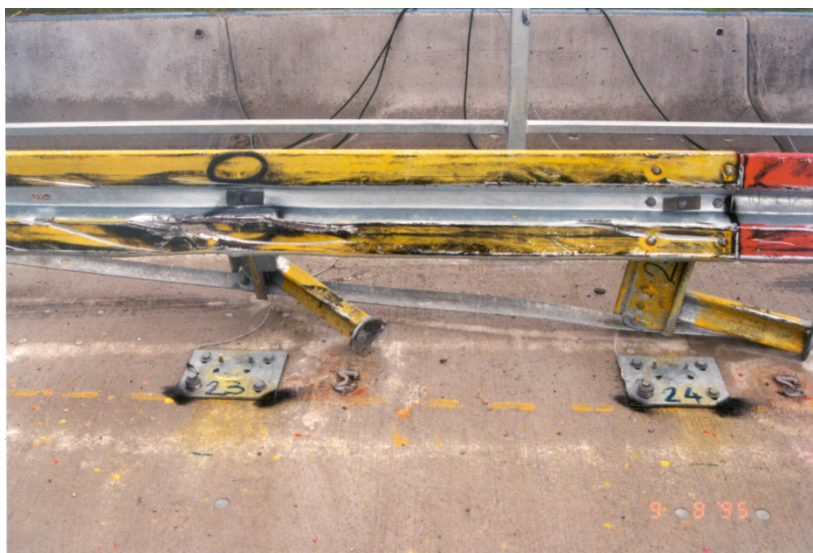
Bild 15:
Kontaktstrecke (Detail-
ausschnitt Element 8)

Figure 15:
 Distance of vehicle contact (detail element 8)

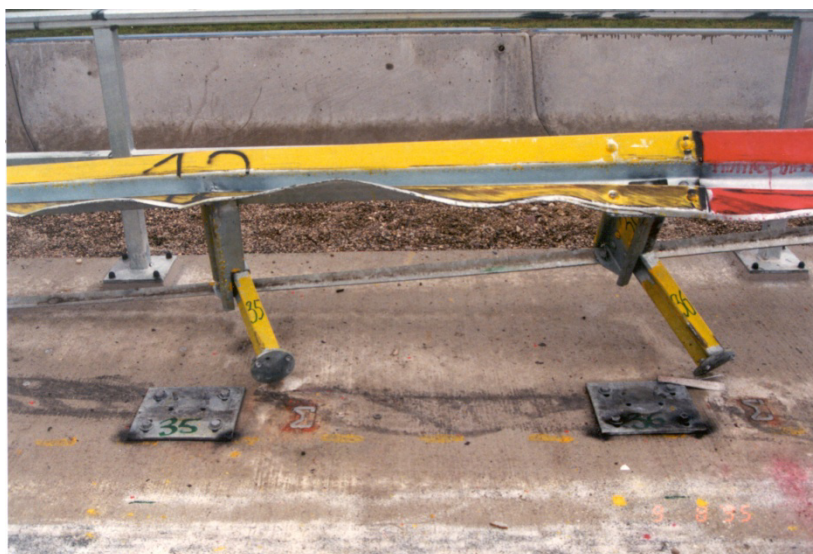
Bild 16:
Kontaktstrecke (Detail-
ausschnitt Element 12)

Figure 16:
 Distance of vehicle contact (detail element 12)

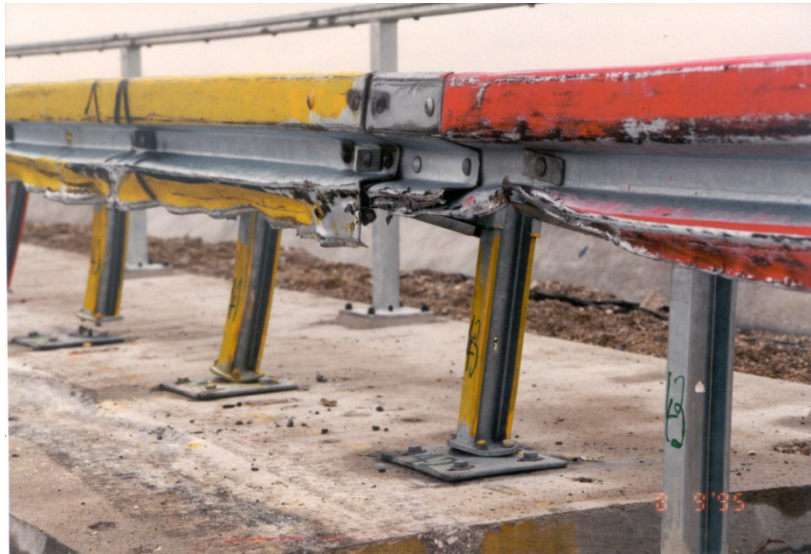
Bild 17:
Schäden am Elementstoß
11/12 (Ende Brückenkappe)

Figure 17:
 Damage at joint of elements
 11/12 (end of bridge construction)

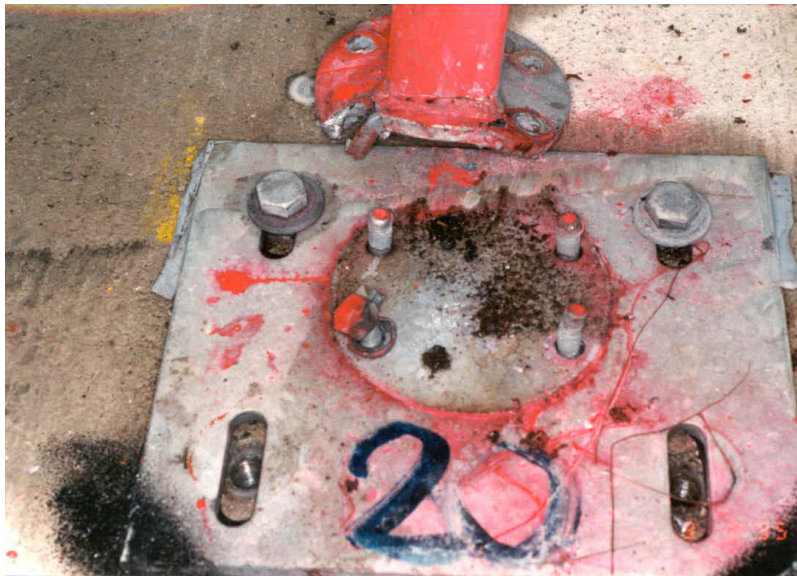
Bei diesem Versuch ist kein einheitliches Verhalten bei den unteren Sollbruchstellen (M12-Schrauben) im vorderen Bereich der Fußplatten zu erkennen. Die Schrauben sind nicht wie vorgesehen abgesichert, sondern wurden z.T. durch die Bohrungen in der Fußplatte gezogen. An einigen Stellen sind die Bohrungen in der Ronde am Rand aufgebrochen oder die Mutter ist von der Schraube gezogen worden. Lediglich die Polyamidmuttern der beiden hinteren Befestigungspunkte zeigten (bis auf eine Ausnahme) die vorgesehene Wirkung. Insgesamt gesehen haben sich die Pfosten (bis auf eine Ausnahme) ihrer Funktion entsprechend verhalten.

Beim Anprall löst sich ein Pfosten vollständig von der Schutzeinrichtung. Er liegt nach dem Anprall innerhalb des verformten Gesamtsystems zwischen verformter Schutzeinrichtung und dem Geländer auf der Brückenkappe. Eine übermäßige Gefährdung anderer Verkehrsteilnehmer, Fußgänger oder sich in einem Arbeitsstellenbereich befindender Personen konnte nicht beobachtet werden.

Bild 18:
Detail: von der Fußplatte
gelöster Pfosten

Figure 18:
 Detail: cut off post from
 baseplate

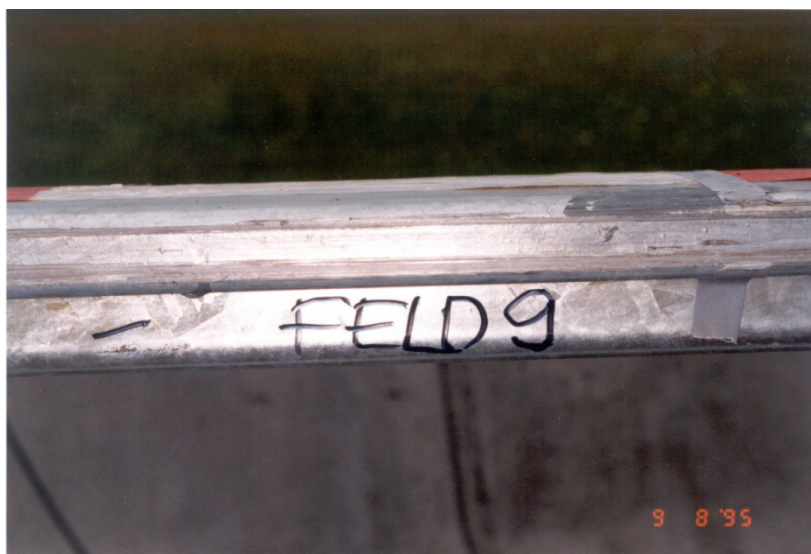
Am Geländer sind nur leichte Deformationen des oberen Bereichs zu erkennen. Einige Fußplatten sind leicht gewölbt. Dort sind die Schweißnähte zwischen Ronde und Pfosten angerissen.

Bild 19:
Detail Geländer: Anprall-
spuren vom Fahrzeug

Figure 19:
 Detail of the parapet: marks
 of impact from the vehicle

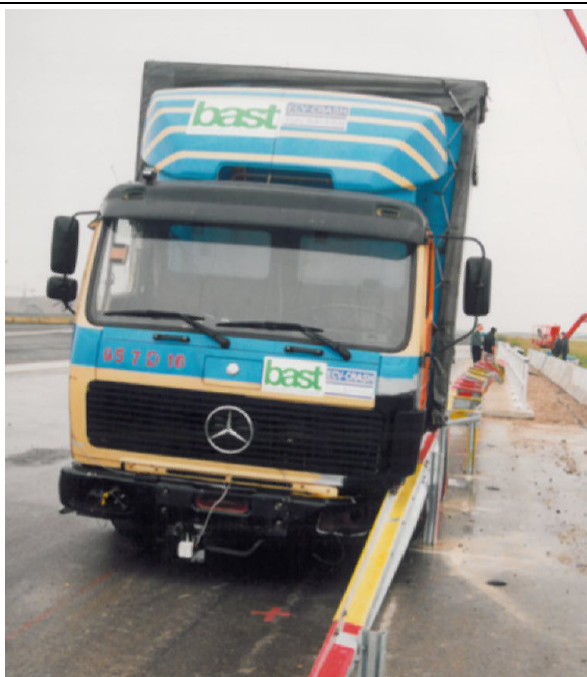
Bild 20:
Endstellung des Fahrzeugs nach der Anprallprüfung

Figure 20:
 Position of vehicle after impact test

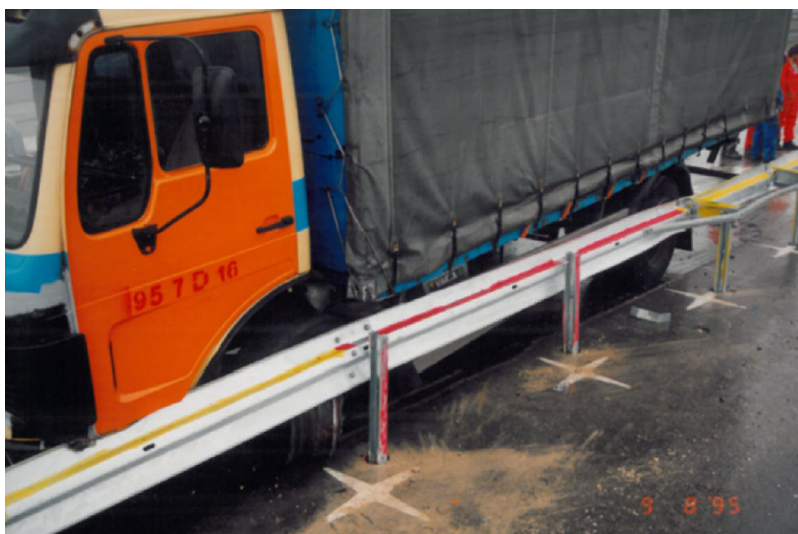
Bild 21:
Fahrzeugschäden (linke Fahrzeugseite)

Figure 21:
 Damage of vehicle (left hand side)

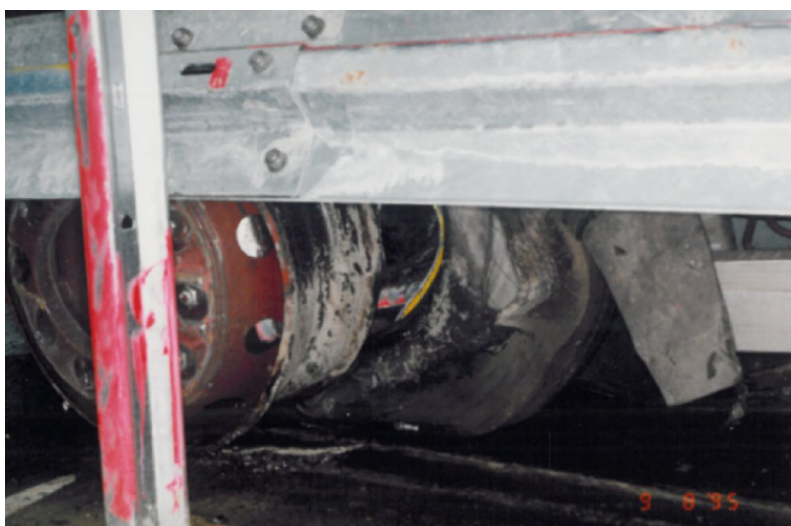
Fahrzeugtoleranzen eingehalten Vehicle specifications within tolerances	ja
Anprallgeschwindigkeit / -winkel eingehalten Vehicle velocity and angle within tolerances	ja
Fahrzeug überquert die Schutzeinrichtung Vehicle passes over the barrier	nein
Fahrzeug durchbricht die Schutzeinrichtung Vehicle passes through the barrier	nein
Fahrzeug überschlägt sich innerhalb des Prüfbereichs Vehicle rolls over during the test	nein
Fahrzeug innerhalb der Box Vehicle within box	ja
Index für die Verformung des Cockpits (VCDI) Vehicle cockpit deformation index (VCDI)	Entfällt bei Prüfung TB 42
Beschädigungen am Fahrzeug Vehicle damages	Am Fahrzeug sind leichte Beschädigungen in Form von Deformationen im Bereich der vorderen linken Fahrerkabine aufgetreten. Außerdem ist der Mantel des linken Hinterradreifens eingeschnitten. Die vordere linke Radaufhängung ist beschädigt und der Reifen teilweise von der Felge gezogen worden. Das Fahrzeug ist nicht mehr fahrbereit.

Bild 22:
Fahrzeugschäden (Detail: linkes Vorderrad)

Figure 19:
 Damage of vehicle (detail: left front wheel)
