Prüfbericht

über eine
LKW-Anprallprüfung (TB 42)
nach DIN EN 1317
an die Doppelte Distanzschutzplanke 4,0,
B-Profil
(DDSP 4,0)

BASt 1996 7D 07

Bergisch Gladbach, 07.07.2017

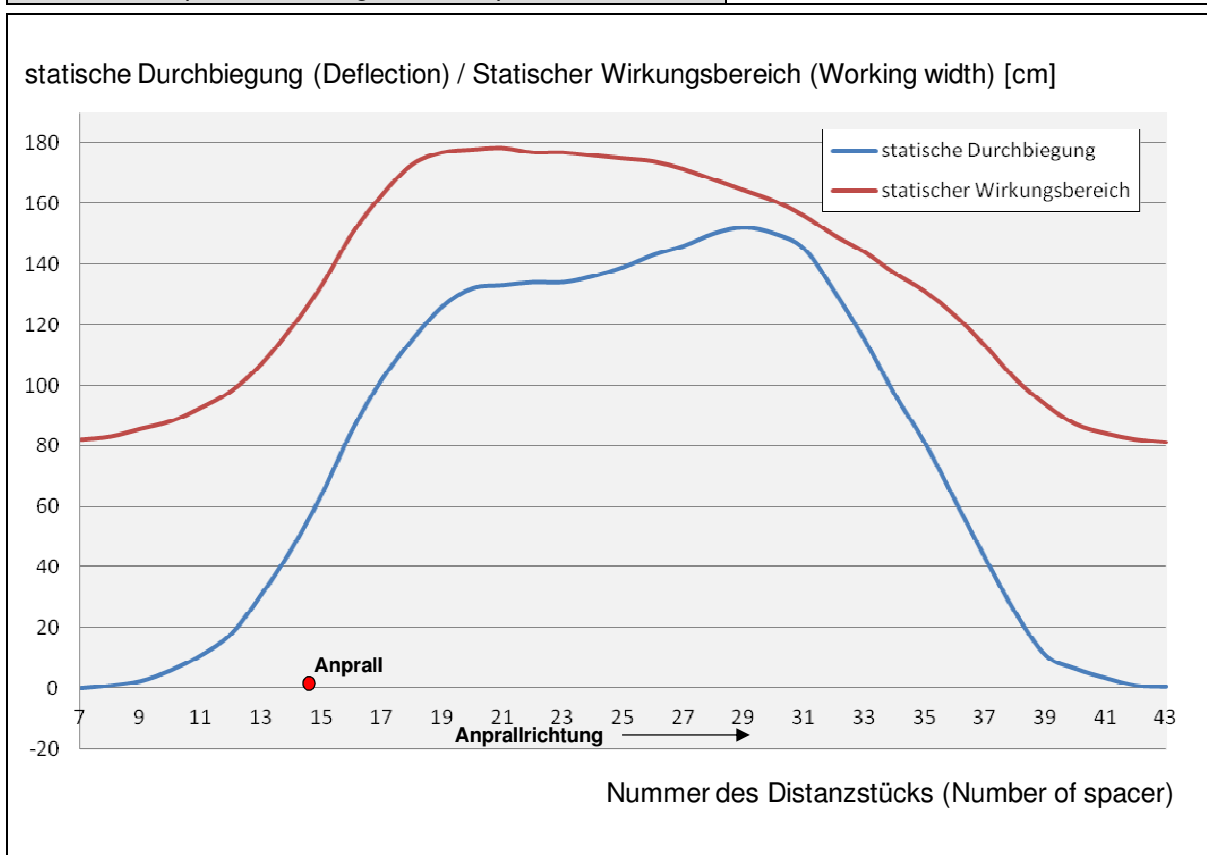
Maximale dynamische Durchbiegung ¹ Maximum dynamic deflection	1,8 m
Maximale statische Durchbiegung ¹ Maximum permanent deflection	1,52 m
Maximale dynamische Querverschiebung ² Maximum dynamic lateral displacement	1,20 m
Maximale statische Querverschiebung ² Maximum permanent lateral displacement	0,98 m
Maximale seitliche Position des Systems ³ Maximum lateral position of system	1,9 m
Maximale seitliche Position des Fahrzeugs ³ Maximum lateral position of vehicle	1,9 m
Maximale bleibende Längsverschiebung Maximum permanent longitudinal displacement	0,045 m (am Anfang) 0,025 m (am Ende)

Distanzstück (Spacer)	Pfosten (Post)	Durchbiegung (Deflection) [cm]	Wirkungsbereich (Working width) [cm]
7		0	82
8		1	83
9	3	2,5	85,5
10		6	88
11		11	92,5
12	4	18	98
13		31	107
14		46	119
15	5	64	133
16		85	150
17		102	163
18	6	115	173
19		126	177
20		132	178
21	7	133	178,5
22		134	177
23		134	177
24	8	136	176
25		139	175
26		143	174
27	9	146	171,5
28		150	168
29		152	164,5
30	10	150	161
31		145	156
32		131	149,5
33	11	115	144
34		97	137
35		81	131
36	12	62	123
37		43	113
38		25	102
39	13	11	93,5
40		6,5	87
41		3,5	84
42	14	1	82
43		0,5	81

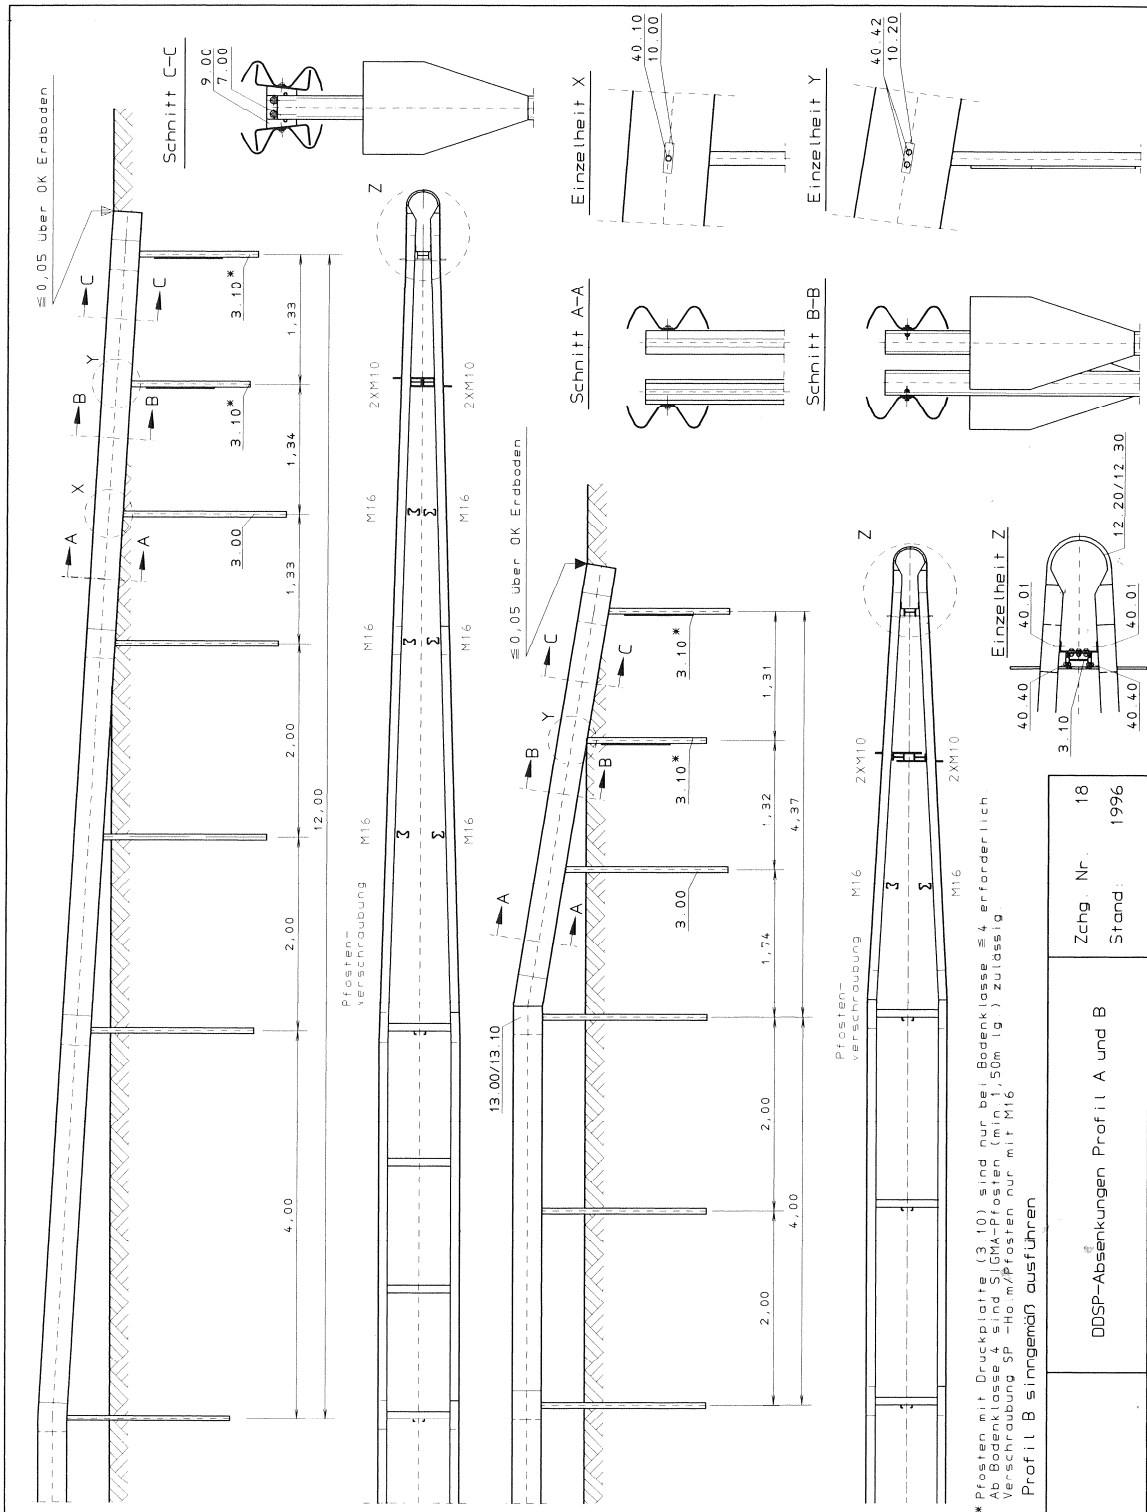
DDSP-Absenkungen Profil A und B	Zchg. Nr.	18
	Stand:	1996

Die Endabsenkung wurde abweichend zu dieser Zeichnung aufgebaut. Auf das System- und Fahrzeugverhalten hat dies keinen signifikanten Einfluss.

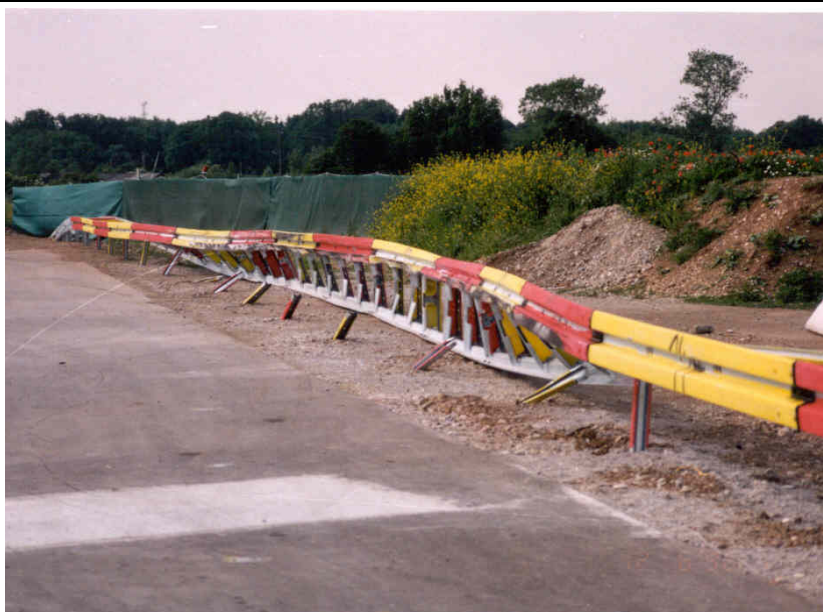
Die Beschädigungen am System erstrecken sich über 9 Holme und die dazugehörigen Systemteile (Pfosten, Distanzstücke). Dabei sind starke Verformungen der Distanzstücke, der Holme und der Pfosten im unmittelbaren Anprallbereich zu erkennen. Die Holme Nr. 6 und 7 sind von den Distanzstücken Nr. 17 und 19 mit der oberen Kante durchstanzt worden. Die Pfosten Nr. 5-12 sind vollständig aus den Pfostenklauen gelöst. Die Pfosten Nr. 4 und 5 stehen schief. Auch die Pfosten im Anfangsbereich des Systems weisen eine Schrägstellung in Richtung des Anprallpunkts auf. Insgesamt haben sich die Pfosten ihrer Funktion entsprechend verhalten. Es sind deutliche Anprallspuren vom Fahrzeug in Form von tiefen Kratz- und Schleifspuren an den Holmen zu erkennen.

Bild 9:
Schutzeinrichtung nach der Prüfung

Figure 9:
 Safety barrier after impact test

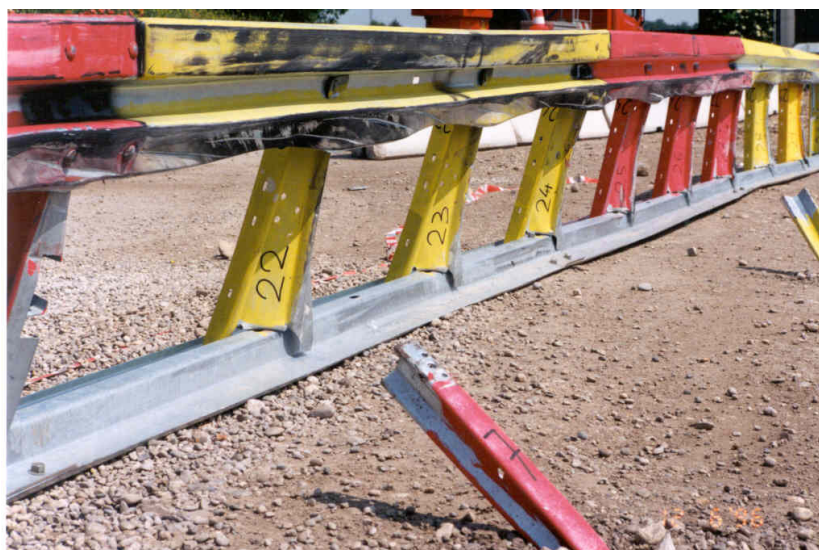
Bild 10:
Detail: Schäden an Holmen 8/9

Figure 10:
 Detail: damage of beams 8/9

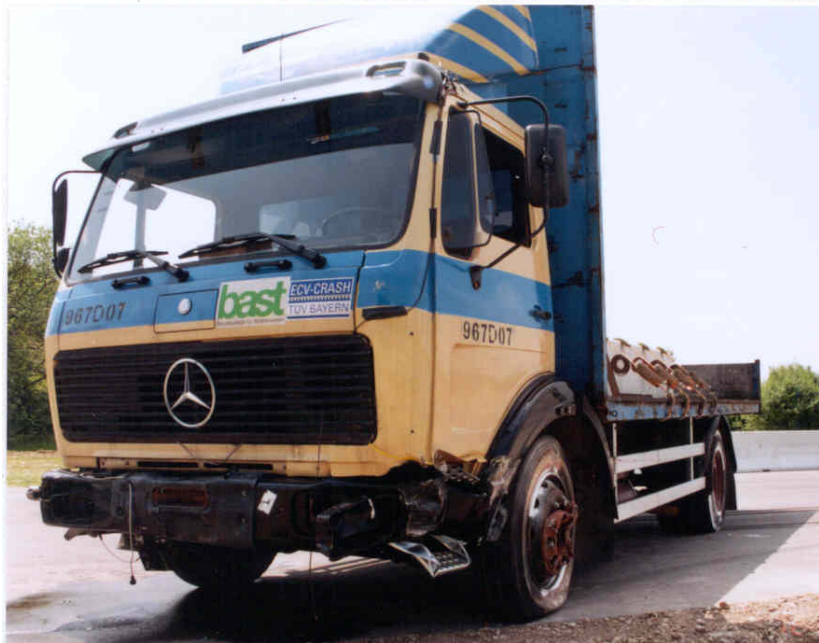
<p>Fahrzeug überquert die Schutzeinrichtung Vehicle passes over the barrier</p>	nein
<p>Fahrzeug durchbricht die Schutzeinrichtung Vehicle passes through the barrier</p>	nein
<p>Fahrzeug überschlägt sich innerhalb des Prüfbereichs Vehicle rolls over during the test</p>	nein
<p>Fahrzeug innerhalb der Box Vehicle within box</p>	ja
<p>Index für die Verformung des Cockpits (VCDI) Vehicle cockpit deformation index (VCDI)</p>	entfällt bei Prüfung TB 42
<p>Beschädigungen am Fahrzeug Vehicle damages</p>	<p>Am Fahrzeug sind Beschädigungen in Form von Deformationen im Bereich der vorderen linken Fahrerkabine und des Stoßfängers aufgetreten. Die Felgen des linken Vorder- und Hinterrades sowie der linke Unterfahrschutz sind deformiert. Das Fahrzeug ist noch bedingt fahrbereit.</p>

Bild 11:
Fahrzeugschäden (linke Fahrzeugseite und Front)

Figure 11:
 Damage of vehicle (left hand side and front)

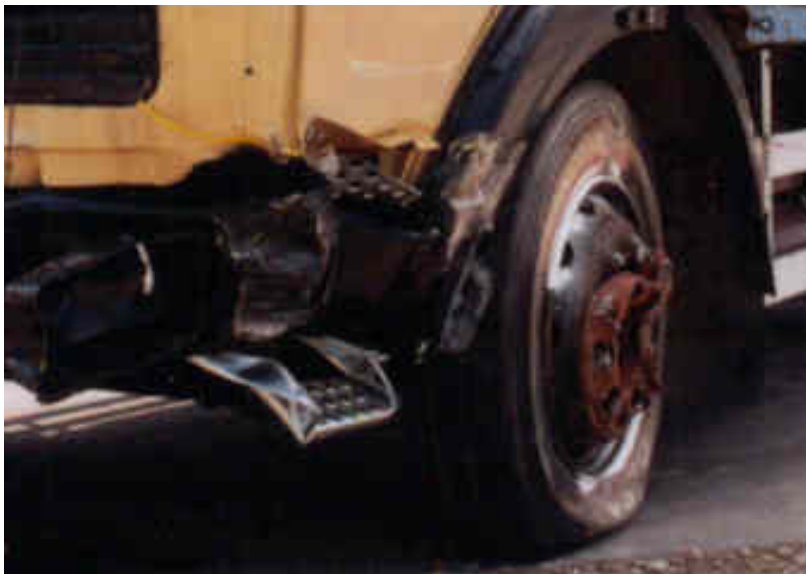
Bild 12:
Fahrzeugschäden Detail: linkes Vorderrad

Figure 12:
 Damage of vehicle detail: left front wheel
