Prüfbericht

über eine
PKW-Anprallprüfung (TB 32)
nach DIN EN 1317
an die Einfache Schutzplanke 4,0, B-Profil
mit Unterfahrschutz Typ „Euskirchen“
(ESP 4,0 UFS)

BAST 2002 7D 19

Bergisch Gladbach, 07.07.2017

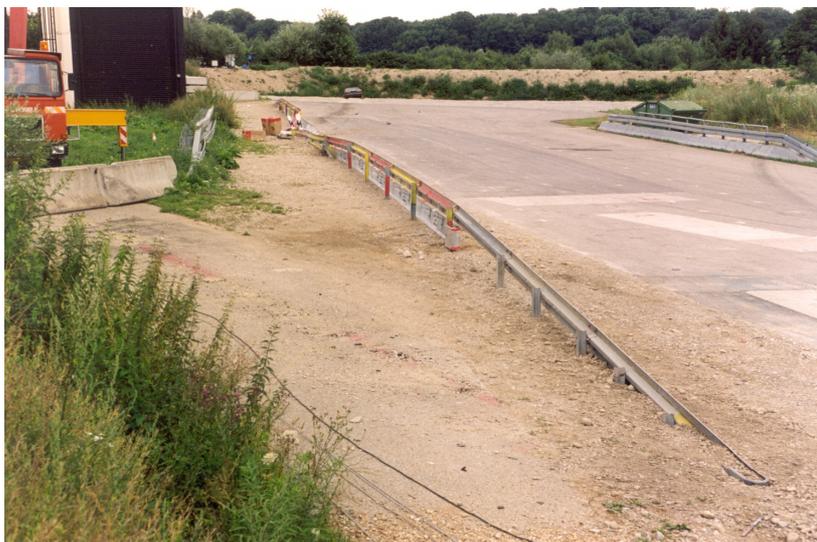
Bild 21:
Schutzeinrichtung nach der Prüfung und Fahrzeugendstellung

Figure 21:
 Safety barrier and position of vehicle after impact test

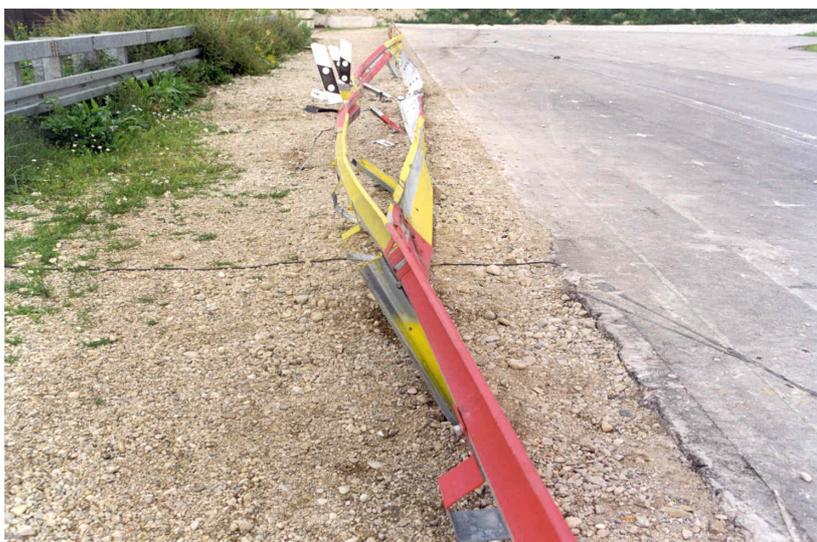
Maximale dynamische Durchbiegung ¹ Maximum dynamic deflection	1,47 m
Maximale statische Durchbiegung ¹ Maximum permanent deflection	0,87 m
Maximale dynamische Querverschiebung ² Maximum dynamic lateral displacement	1,62 m
Maximale statische Querverschiebung ² Maximum permanent lateral displacement	0,98 m
Maximale seitliche Position des Systems ³ Maximum lateral position of system	1,6 m
Maximale seitliche Position des Fahrzeugs ³ Maximum lateral position of vehicle	entfällt bei Prüfung TB32
Maximale bleibende Längsverschiebung Maximum permanent longitudinal displacement	0,04 m (am Anfang)

Bild 22:
Verschiebung der Schutzeinrichtung

Figure 22:
 Displacement of safety barrier

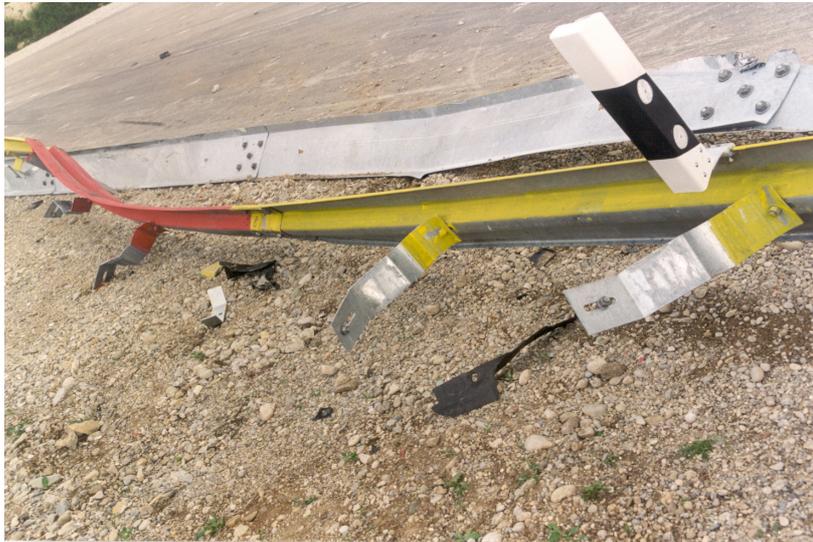
Infolge des Anpralls entstehen an der ESP entsprechend der konstruktiv beabsichtigten Wirkungsweise Verformungen. Einzelne Soll-Bruchstellen brechen (Pfostenkopf/Holm). An der Unterfahrschutzaufhängung erweist sich die Schraubverbindung zwischen Aufhängelasche und Unterfahrschutz als instabil. Die visuelle Zustandserfassung ergab:

Bild 30:
Detail: von den Haltebügeln
gelöster Unterfahrschutz

Figure 30:
 Detail: underride protection
 detached from fixing bracket

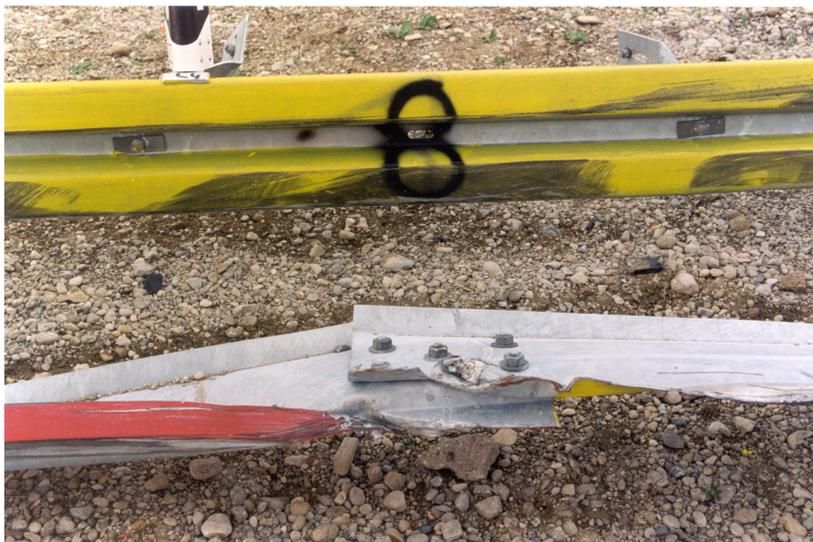
Der Anprall verformt ca. 20 m ESP und ca. 24 m Unterfahrschutz, teilweise beträchtlich. Die System-Einzelteile (Pfosten, Holm, Aufhängelasche, Unterfahrschutzplanken) weisen im Verformungsbereich mehr oder minder starke Krümmungen, Stauchungen und Profilverwölbungen auf, der gelöste Unterfahrschutzteil zudem teilweise Verwindungen. Darüber hinaus hinterlässt der Anprall Kratz- und Schleifspuren an nahezu allen Systemteilen. Die klaffenden Abkantungen einer Unterfahrschutz-Überlappung sind in den Randzonen teilweise angerissen und scharfkantig zerklüftet, im Anschluss überwiegend verbeult. An drei Pfosten kommt es zum Bruch der Soll-Bruchstelle zwischen Pfostenkopf und Holm. Die klaffenden Abkantungen einer Unterfahrschutz-Überlappung sind in den Randzonen teilweise angerissen und scharfkantig zerklüftet, im Anschluss überwiegend verbeult. An drei Pfosten kommt es zum Bruch der Soll-Bruchstelle zwischen Pfostenkopf und Holm.

Bild 31:
Detail: Unterfahrschutz:
Schäden an Stoß 8/9

Figure 31:
 Detail: underride protection:
 damage of element 8/9

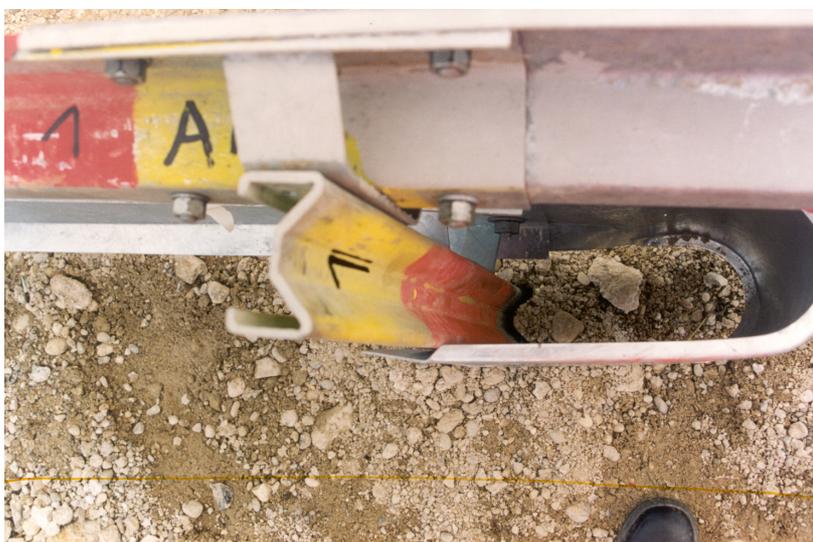
An sieben weiteren Pfosten verursacht der Anprall mehr oder minder ausgeprägte Knicke und Profilverwölbungen um Oberkante Gelände, verbunden mit straßenabgewandten Durchbiegungen der Pfosten und Holme. Im Bereich der größten Holm-Durchbiegung reißen sieben Aufhängelaschen vom Unterfahrschutz ab, eine davon vollständig. Diese wird deutlich beschleunigt seitlich verfrachtet. Die anderen oberen Schraubverbindungen mit dem Holmrücken halten stand. Die nach dem Anprall von hier auskragenden, zum größten Teil straßenabgewandt verbogenen Laschen nehmen jedoch die äußerste seitliche Systemposition bezogen auf die ehemalige Systemflucht ein. Am Kopfstück der Regelabsenkung kommt es zu Längsverschiebungen.

Bild 32:
Längsverschiebung
Pfosten 1 (Anfang Unter-
fahrschutz)

Figure 32:
 Longitudinal displacement at
 post 1 at the beginning of the
 underride protection

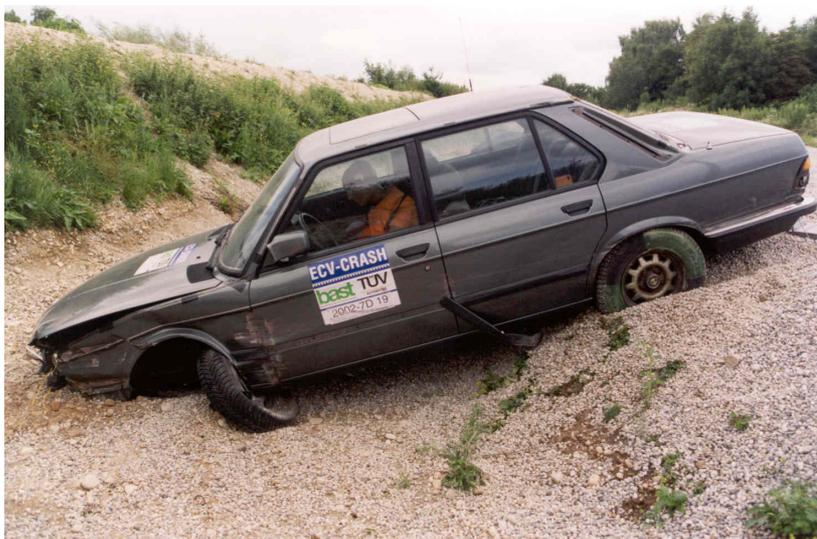
Index für die Verformung des Cockpits (VCDI) Vehicle cockpit deformation index (VCDI)	AS0000000
Beschädigungen am Fahrzeug Vehicle damages	Das Testfahrzeug war nach dem Versuch nicht fahrbereit. Durch den Anprall entstanden an dem frontal, besonders linksseitig komprimierten Fahrzeug bis zur Fahrertür und am Heck nacheinander starke Verformungen am Stoßfänger, Scheinwerfer, an der Motorhaube und Karosserie. Vorn links wurden Teile der Radaufhängung, des Stoßfängers und der Blechschürze abgetrennt. Die linken Vorder- und Hinterradreifen waren drucklos und beide Felgen waren beschädigt. Übergreifende Schäden waren visuell nicht zu quantifizieren.

Bild 33:
Fahrzeugschäden
(linke Fahrzeugseite)

Figure 33:
 Damage of vehicle (left hand side)

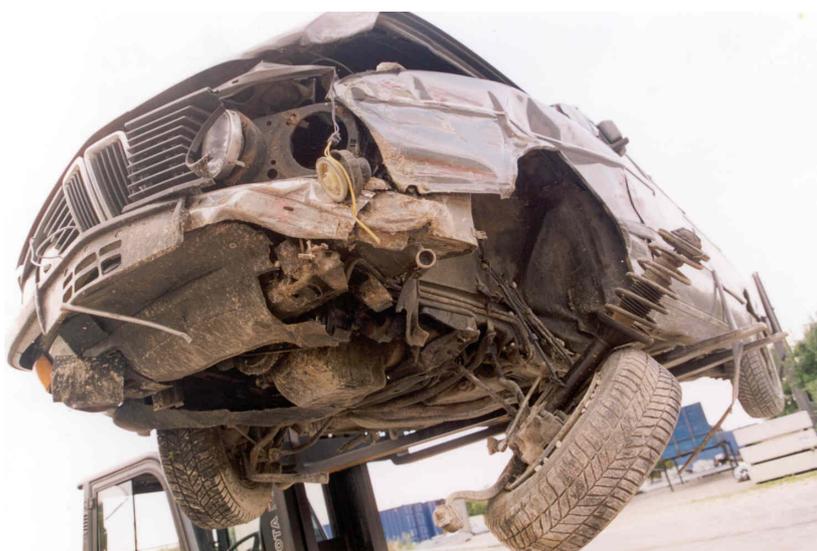
Bild 34:
Fahrzeugschäden (Front)

Figure 34:
 Damage of vehicle (front)
