Prüfbericht Nr. / *Test report No.*

BASt 2011 7D 03

“einfache Distanzschutzplanke 1,33 Bauwerk + Füllstabgeländer”

Collision test TB 42 in accordance with DIN EN1317-1/2:2010 and DIN EN 1317-2:2010 + DIN EN 1317-2 Ber 1:2011-08

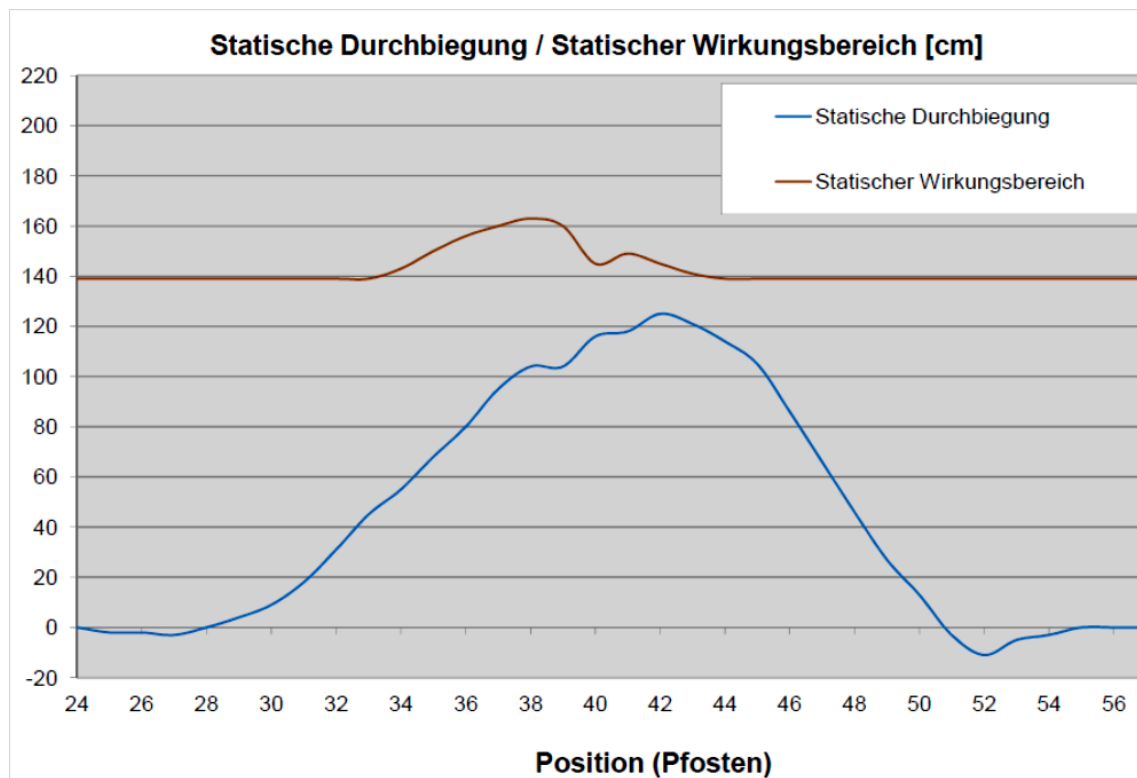
5.2.6.3	Klasse der normalisierten Stufe der Fahrzeugeindringung <i>Class of normalised vehicle intrusion levels</i>	VI6
5.2.7	Maximale bleibende Durchbiegung in Meter <i>Maximum permanent deflection in metres</i>	1,25 m

Verformung am System	<i>Deformation on system</i>
Statische Durchbiegung	<i>Deflection</i>
Statischer Wirkungsbereich	<i>Working width</i>

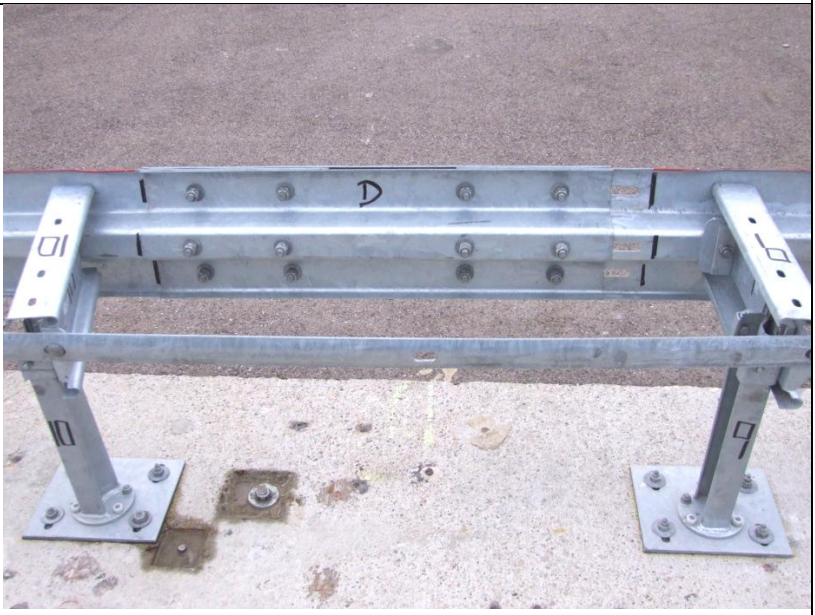
8.C.3.10	Dilatation <i>Dilatation</i>

5.2.12	<p>Beschreibung der Schäden am Prüfgegenstand einschließlich Schäden an Gründungen, Verankerungen im Boden und Befestigungen</p> <p><i>Description of damage to test item including foundations, ground anchorages and fixings</i></p> <p>Das Prüffahrzeug fährt am Element 8 an das System an und bleibt bis zum Stillstand in Kontakt mit dem Rückhaltesystem. Die Stahlschutzeinrichtung lenkt das Prüffahrzeug unter Mitwirkung des Geländers funktionsgemäß um. Durch den Anprall deformieren sich die Pfosten 33 bis 48. An den Pfosten 28 bis 51 löst sich die Verschraubung zwischen der Bodenplatte und dem Pfosten. Über diesen Bereich ist auch das Zugband verformt. Die Schutzplankenholme 7 bis 15 sind deformiert und an den SP-Holmen 16 bis 20 finden sich Kratz- und Schleifspuren. Das Füllstabgeländer wird durch den Anprall über ca. 7 Felder, auf Höhe der SP-Elemente 9 bis 12 beschädigt. Am Elementübergang 20 zu EK1 kommt das Fahrzeug zum Stehen. Die Verbindungen der Hauptlängselemente untereinander bleiben alle intakt und das System bleibt komplett. Am Dilatationselement wird eine Verschiebung von 9,5 cm, von max. möglichen 18 cm gemessen (Foto 8.C.3.10).</p> <p><i>The test vehicle impacts the system on element 8. The test vehicle remains in contact with the restraint system until it comes to a halt. As is its function, the steel protective barrier, with the assistance of the railing, deflects the test vehicle. As a result, posts 33 to 48 deform. On posts 28 to 51, the bolted connections detach between the foundation slab and the post. Above this area, the tie member is also deformed. Crash barrier runners 7 to 15 are deformed, and there are scratch and grinding marks on guard rail runners 16 to 20. At the section from CB-elements 9 to 12, the column railing is damaged by the impact above approx. 7 panels. A crack is found next to the welded joint from the ground plate to the railing post. The vehicle comes to a halt at element transition 20 to EC1. The connections of the main longitudinal elements all remain intact among one another, and the system remains complete. A 9.5-cm shift, of max. possible 18 cm is measured on the dilatation element (Fig. 8.C.3.10).</i></p>

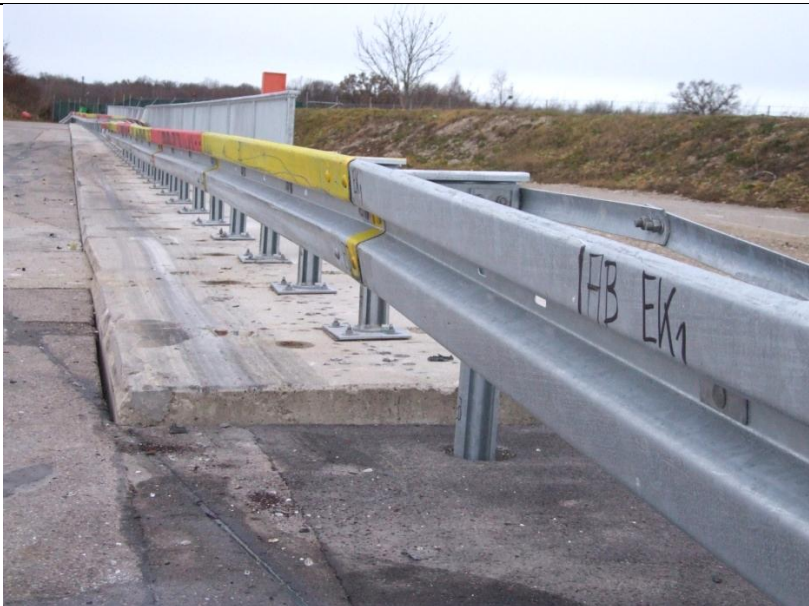
<p>8.C.3.34</p>	<p>Element 8 (gelb), Element 9 (rot), Anprallpunkt, Pfosten 30,31,32, 33,34, Füllstabgeländer Feld 8 <i>Element 8 (yellow), element 9 (red), impact point, Post 30,31,32,33,34, bar railing field 8</i></p>

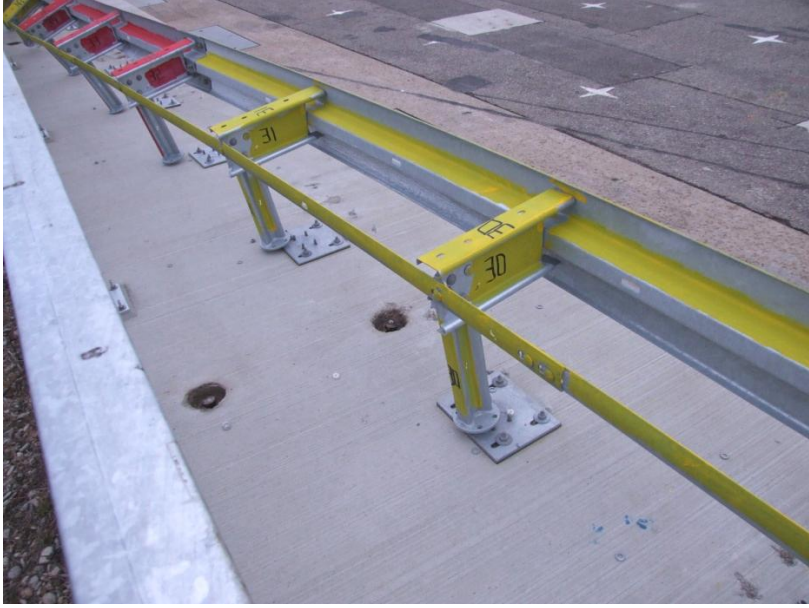
<p>8.C.3.35</p>	<p>Element 9 (rot), Element 10 (gelb), Pfosten 34,35,36,37,38 <i>Element 9 (red), Element 10 (yel- low), Post 34,35,36,37,38</i></p>

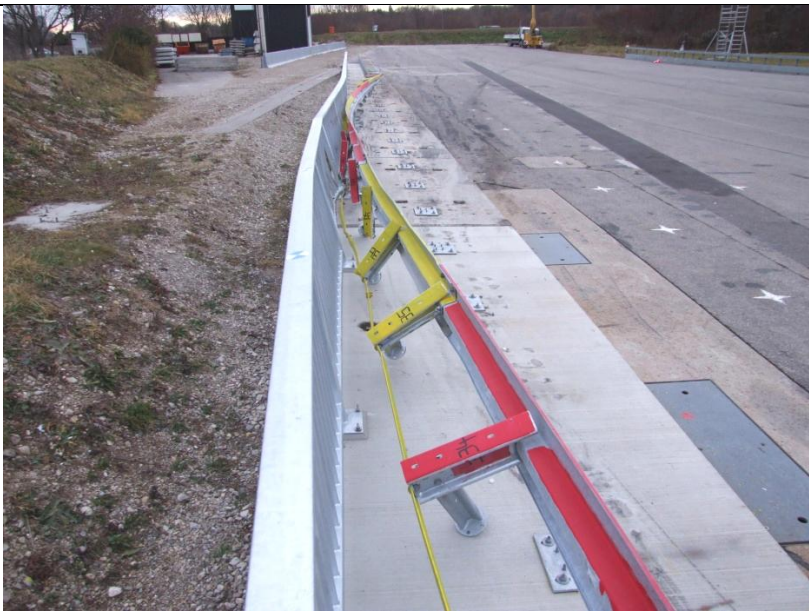
<p>8.C.3.36</p>	<p>Element 11 (rot), Pfosten 38,39 <i>Element 11 (red), Post 38,39</i></p>

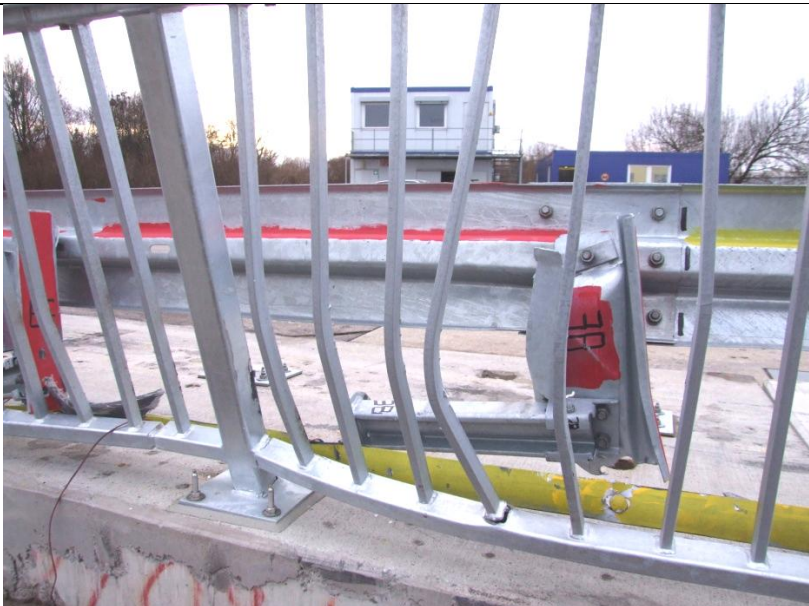
8.C.3.37	Element 11 (rot), Element 12 (gelb), Pfosten 40,41 <i>Element 11 (red), element 12 (yel- low), Post 40,41</i>

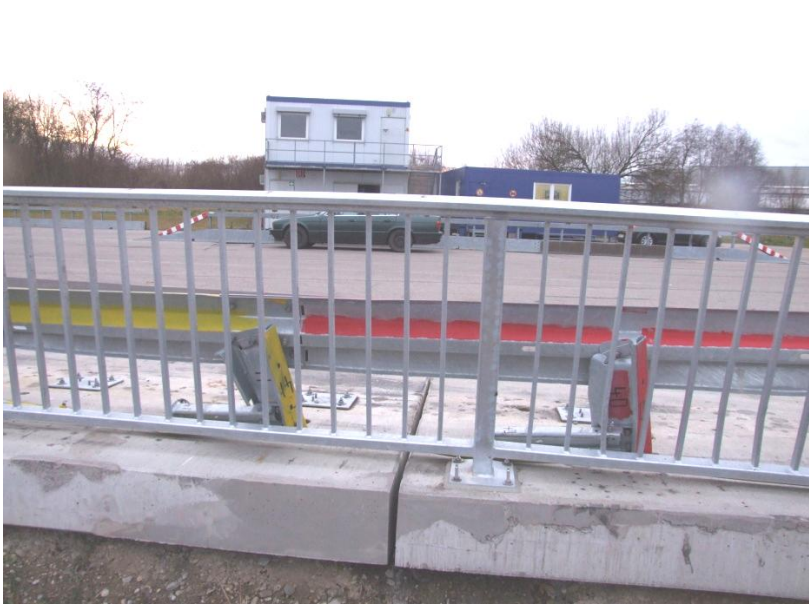
8.C.3.38	Element 12 (gelb), Pfosten 42,43, element 12 (yellow), <i>Post 42,43</i>

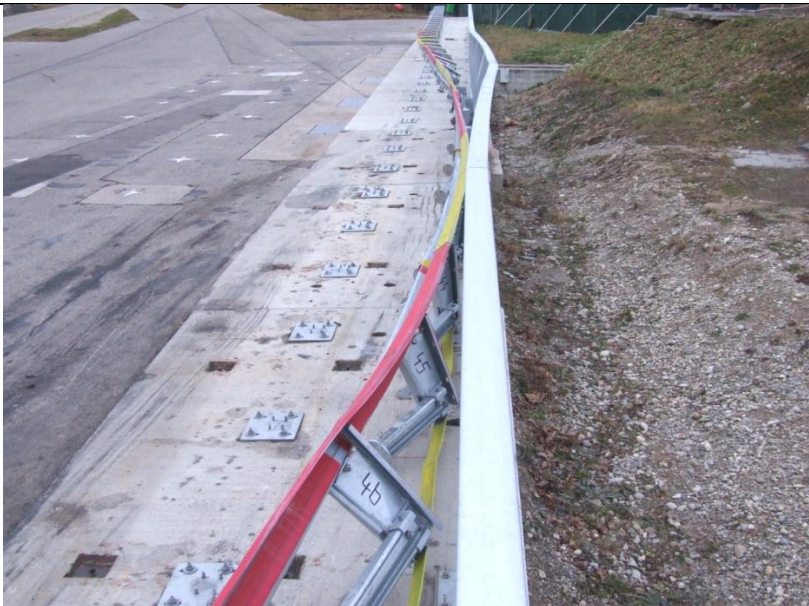
8.C.3.40	<p>Element 13 (rot), Element 14 (gelb), Pfosten 47,48,49, element 13 (red), element 14 (yel- low), Post 47,48,49</p>

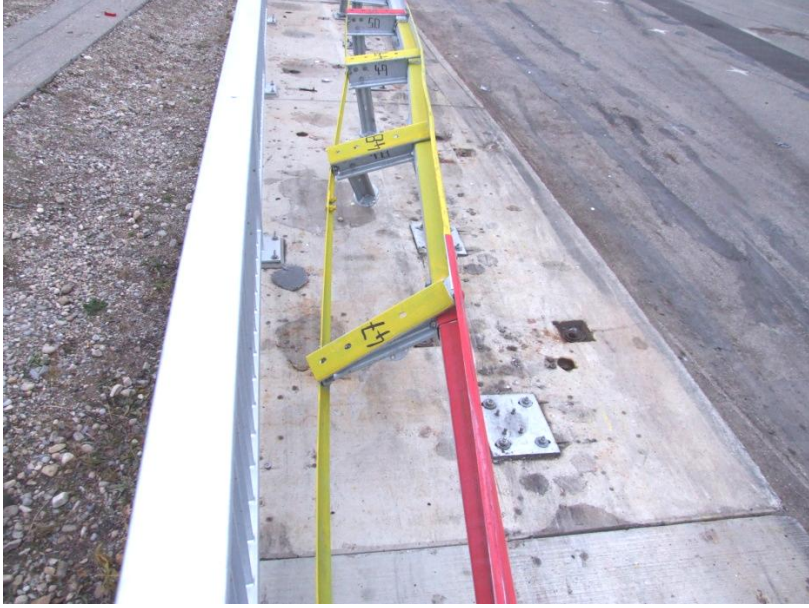
8.C.3.41	<p>Element 14 (gelb), Pfosten 49,50, element 14 (yellow), Post 49,50</p>
