Erfahrungssammlung zu Schadensbeispielen der RI-EBW-PRÜF

Verfasser: {Autobahndirektion Nordbayern, Dienststelle Bayreuth}		Nr.: 2016_01
Adresse: {Wittelsbacherring 15, 95444 Bayreuth}		
Tel.: {0921/7569-242}	Fax: {290}	e-mail: {volker.lauterbach@abdnb.bayern.de}
Schlüsselwörter:		
Sachverhalt: {kein passendes Schadensbeispiel}		
Frage/ Stellungnahme (ggf. Skizze/ Screenshot beifügen): Abweichung von der Solllage

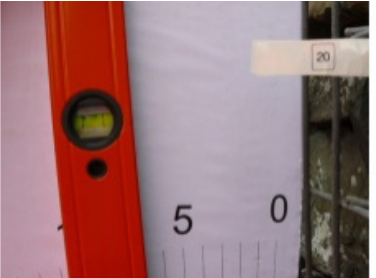
Lösungsvorschlag Verfasser: {LÄRMSCHUTZ- / SCHUTZBAUWERK / * / GABIONE / **}		
{01] Drahtgeflecht der Gabione · {03] Stahl / Metall · {04] Gekippt ABWEICHUNG DER HAUPTBAUTEILE VON DER VORGESEHENEN GEBRAUCHSLAGE IM VERHÄLTNIS ZUR MAXIMAL ZULÄSSIGEN ABWEICHUNG < 10 %		
Bewertungsvorschlag: S: 1/2 V: 0 D: 1/2		
Hinweise auf weitere Regelwerke bzw. Literatur: {Prüfhandbuch Bayern}		
Stellungnahme der AG RI-EBW-PRÜF:		Datum:
Neues Schadensbeispiel aufgenommen!		
Umsetzung ja: <input type="checkbox"/> nein: <input type="checkbox"/>		Zeitpunkt:

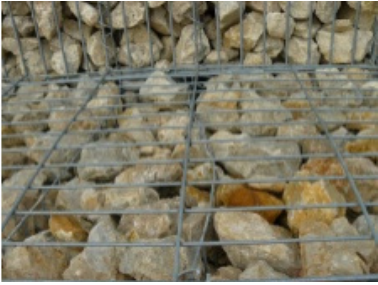
Verfasser: {Autobahndirektion Nordbayern, Dienststelle Bayreuth}		Nr.: 2016_02
Adresse: {Wittelsbacherring 15, 95444 Bayreuth}		
Tel.: {0921/7569-242}	Fax: {290}	e-mail: {volker.lauterbach@abdnb.bayern.de}
Schlüsselwörter:		
Sachverhalt: {kein passendes Schadensbeispiel}		
Frage/ Stellungnahme (ggf. Skizze/ Screenshot beifügen): Drahtgeflecht Aussteifung nicht fachgerecht

Lösungsvorschlag Verfasser: {LÄRMSCHUTZ- / SCHUTZBAUWERK / * / GABIONE / **}		
{01] Drahtgeflecht der Gabione · [03] Verspannung ·, [04] verformt		
Bewertungsvorschlag: S: 1/2 V: 0 D: 1/2		
Hinweise auf weitere Regelwerke bzw. Literatur: {Prüfhandbuch Bayern}		
Stellungnahme der AG RI-EBW-PRÜF:		Datum:
Neues Schadensbeispiel aufgenommen!		
Umsetzung ja: <input type="checkbox"/> nein: <input type="checkbox"/>		Zeitpunkt:

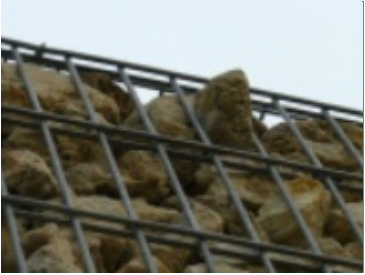
Verfasser: {Autobahndirektion Nordbayern, Dienststelle Bayreuth}		Nr.: 2016_03
Adresse: {Wittelsbacherring 15, 95444 Bayreuth}		
Tel.: {0921/7569-242}	Fax: {290}	e-mail: {volker.lauterbach@abdnb.bayern.de}
Schlüsselwörter:		
Sachverhalt: {kein passendes Schadensbeispiel}		
Frage/ Stellungnahme (ggf. Skizze/ Screenshot beifügen): Befüllung Gabione Lärmschutzwand ist nicht an die Maschenweite der Gabione angepasst, kann herausfallen

Lösungsvorschlag Verfasser: {LÄRMSCHUTZ- / SCHUTZBAUWERK / * / GABIONE / }		
[01] Steinfüllung der Gabione [03] Schotter, [04] zu klein		
Bewertungsvorschlag: S: 1/2 V: 0 D: 1/2		
Hinweise auf weitere Regelwerke bzw. Literatur: {Prüfhandbuch Bayern}		
Stellungnahme der AG RI-EBW-PRÜF:		Datum:
Neues Schadensbeispiel aufgenommen!		
Umsetzung ja: <input type="checkbox"/> nein: <input type="checkbox"/>		Zeitpunkt:

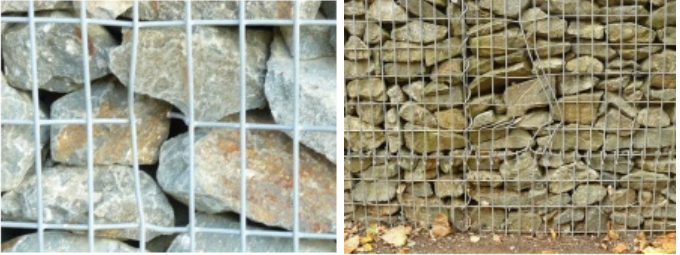
Verfasser: [Autobahndirektion Nordbayern, Dienststelle Bayreuth]		Nr.: 2016_04
Adresse: [Wittelsbacherring 15, 95444 Bayreuth]		
Tel.: [0921/7569-242]	Fax: [290]	e-mail: [volker.lauterbach@abdnb.bayern.de]
Schlüsselwörter:		
Sachverhalt: [kein passendes Schadensbeispiel]		
Frage/ Stellungnahme (ggf. Skizze/ Screenshot beifügen): [Drahtgeflecht beschädigt]

Lösungsvorschlag Verfasser: [LÄRMSCHUTZ- / SCHUTZBAUWERK / * / GABIONE / *]		
[01] Drahtgeflecht der Gabione · [03] Stahl / Metall ·, [04] verformt		
Bewertungsvorschlag: S: 1/2 V: 0 D: 1/2		
Hinweise auf weitere Regelwerke bzw. Literatur: [Prüfhandbuch Bayern]		
Stellungnahme der AG RI-EBW-PRÜF:		Datum:
Neues Schadensbeispiel aufgenommen!		
Umsetzung ja: <input type="checkbox"/> nein: <input type="checkbox"/>		Zeitpunkt:

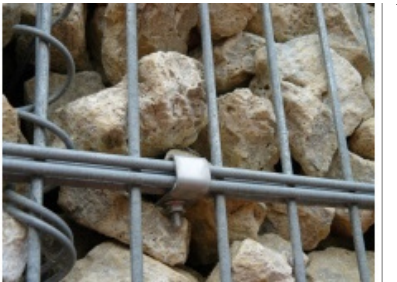
Verfasser: {Autobahndirektion Nordbayern, Dienststelle Bayreuth}		Nr.: 2016_05
Adresse: {Wittelsbacherring 15, 95444 Bayreuth}		
Tel.: {0921/7569-242}	Fax: {290}	e-mail: {volker.lauterbach@abdnb.bayern.de}
Schlüsselwörter:		
Sachverhalt: {kein passendes Schadensbeispiel}		
Frage/ Stellungnahme (ggf. Skizze/ Screenshot beifügen): {Drahtgeflecht Verbindung nicht fachgerecht}

Lösungsvorschlag Verfasser: {LÄRMSCHUTZ- / SCHUTZBAUWERK / * / GABIONE / **}		
{[01] Drahtgeflecht der Gabione · [03] Stahl / Metall · [04] Falsch· Durch Verwendung falscher Verbindungsmittel droht Kontaktkorrosion}		
Bewertungsvorschlag: S: 1/2 V: 0 D: 1/2		
Hinweise auf weitere Regelwerke bzw. Literatur: {Prüfhandbuch Bayern}		
Stellungnahme der AG RI-EBW-PRÜF:		Datum:
Neues Schadensbeispiel aufgenommen!		
Umsetzung ja: <input type="checkbox"/> nein: <input type="checkbox"/>		Zeitpunkt:

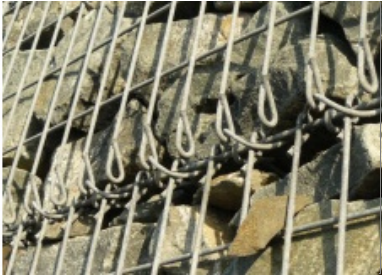
Verfasser: {Autobahndirektion Nordbayern, Dienststelle Bayreuth}		Nr.: 2016_06
Adresse: {Wittelsbacherring 15, 95444 Bayreuth}		
Tel.: {0921/7569-242}	Fax: {290}	e-mail: {volker.lauterbach@abdnb.bayern.de}
Schlüsselwörter:		
Sachverhalt: {kein passendes Schadensbeispiel}		
Frage/ Stellungnahme (ggf. Skizze/ Screenshot beifügen): Nicht fachgerechte Verbindung

Lösungsvorschlag Verfasser: {LÄRMSCHUTZ- / SCHUTZBAUWERK / * / GABIONE / } {01} Drahtgeflecht der Gabione · {03} Stahl / Metall ·, {04} nicht fachgerecht		
Bewertungsvorschlag: S: 1/2 V: 0 D: 1/2		
Hinweise auf weitere Regelwerke bzw. Literatur: {Prüfhandbuch Bayern}		
Stellungnahme der AG RI-EBW-PRÜF:		Datum:
Neues Schadensbeispiel aufgenommen!		
Umsetzung ja: <input type="checkbox"/> nein: <input type="checkbox"/>		Zeitpunkt:

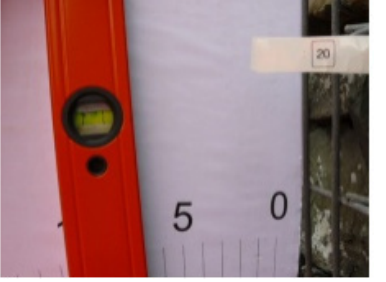
Verfasser: {Autobahndirektion Nordbayern, Dienststelle Bayreuth}		Nr.: 2016_07
Adresse: {Wittelsbacherring 15, 95444 Bayreuth}		
Tel.: {0921/7569-242}	Fax: {290}	e-mail: {volker.lauterbach@abdnb.bayern.de}
Schlüsselwörter:		
Sachverhalt: {kein passendes Schadensbeispiel}		
Frage/ Stellungnahme (ggf. Skizze/ Screenshot beifügen): Abweichung von der Solllage

Lösungsvorschlag Verfasser: {SCHÜTZBAUWERK / * / GABIONE}		
[01] Drahtgeflecht der Gabione · [03] Stahl / Metall · [04] Gekippt ABWEICHUNG DER HAUPTBAUTEILE VON DER VORGESEHENEN GEBRAUCHSLAGE IM VERHÄLTNIS ZUR MAXIMAL ZULÄSSIGEN ABWEICHUNG < 10 %		
Bewertungsvorschlag: S: 1/2 V: 0 D: 1/2		
Hinweise auf weitere Regelwerke bzw. Literatur: {Prüfhandbuch Bayern}		
Stellungnahme der AG RI-EBW-PRÜF:		Datum:
Neues Schadensbeispiel aufgenommen!		
Umsetzung ja: <input type="checkbox"/>	nein: <input type="checkbox"/>	Zeitpunkt:

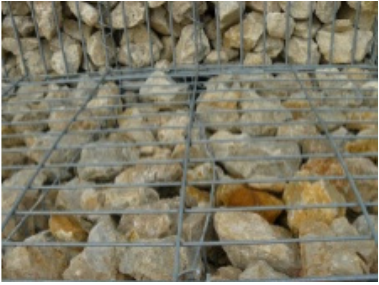
Verfasser: {Autobahndirektion Nordbayern, Dienststelle Bayreuth}		Nr.: 2016_08
Adresse: {Wittelsbacherring 15, 95444 Bayreuth}		
Tel.: {0921/7569-242}	Fax: {290}	e-mail: {volker.lauterbach@abdnb.bayern.de}
Schlüsselwörter:		
Sachverhalt: {kein passendes Schadensbeispiel}		
Frage/ Stellungnahme (ggf. Skizze/ Screenshot beifügen): Drahtgeflecht Aussteifung nicht fachgerecht

Lösungsvorschlag Verfasser: {SCHÜTZBAUWERK / * / GABIONE} {01} Drahtgeflecht der Gabione · {03} Verspannung ·, {04} verformt		
Bewertungsvorschlag: S: 1/2 V: 0 D: 1/2		
Hinweise auf weitere Regelwerke bzw. Literatur: {Prüfhandbuch Bayern}		
Stellungnahme der AG RI-EBW-PRÜF:		Datum:
Neues Schadensbeispiel aufgenommen!		
Umsetzung ja: <input type="checkbox"/> nein: <input type="checkbox"/>		Zeitpunkt:

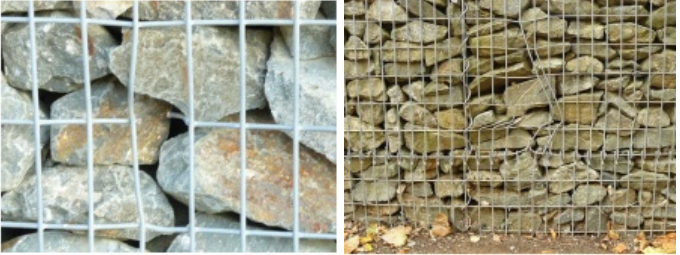
Verfasser: {Autobahndirektion Nordbayern, Dienststelle Bayreuth}		Nr.: 2016_09
Adresse: {Wittelsbacherring 15, 95444 Bayreuth}		
Tel.: {0921/7569-242}	Fax: {290}	e-mail: {volker.lauterbach@abdnb.bayern.de}
Schlüsselwörter:		
Sachverhalt: {kein passendes Schadensbeispiel}		
Frage/ Stellungnahme (ggf. Skizze/ Screenshot beifügen): Drahtgeflecht beschädigt

Lösungsvorschlag Verfasser: {SCHÜTZBAUWERK / * / GABIONE / }		
{01} Drahtgeflecht der Gabione · {03} Stahl / Metall ·, {04} verformt		
Bewertungsvorschlag: S: 1/2 V: 0 D: 1/2		
Hinweise auf weitere Regelwerke bzw. Literatur: {Prüfhandbuch Bayern}		
Stellungnahme der AG RI-EBW-PRÜF:		Datum:
Neues Schadensbeispiel aufgenommen!		
Umsetzung ja: <input type="checkbox"/> nein: <input type="checkbox"/>		Zeitpunkt:

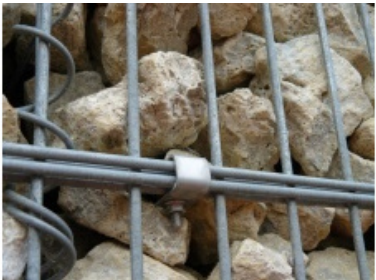
Verfasser: {Autobahndirektion Nordbayern, Dienststelle Bayreuth}		Nr.: 2016_10
Adresse: {Wittelsbacherring 15, 95444 Bayreuth}		
Tel.: {0921/7569-242}	Fax: {290}	e-mail: {volker.lauterbach@abdnb.bayern.de}
Schlüsselwörter:		
Sachverhalt: {kein passendes Schadensbeispiel}		
Frage/ Stellungnahme (ggf. Skizze/ Screenshot beifügen): Drahtgeflecht Verbindung nicht fachgerecht

Lösungsvorschlag Verfasser: {SCHÜTZBAUWERK / * / GABIONE / +}		
[01] Drahtgeflecht der Gabione · [03] Stahl / Metall · [04] Falsch· Durch Verwendung falscher Verbindungsmittel droht Kontaktkorrosion		
Bewertungsvorschlag: S: 1/2 V: 0 D: 1/2		
Hinweise auf weitere Regelwerke bzw. Literatur: {Prüfhandbuch Bayern}		
Stellungnahme der AG RI-EBW-PRÜF:		Datum:
Neues Schadensbeispiel aufgenommen!		
Umsetzung ja: <input type="checkbox"/> nein: <input type="checkbox"/>		Zeitpunkt:

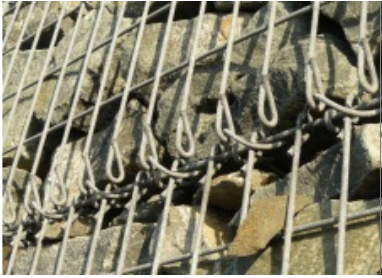
Verfasser: {Autobahndirektion Nordbayern, Dienststelle Bayreuth}		Nr.: 2016_12
Adresse: {Wittelsbacherring 15, 95444 Bayreuth}		
Tel.: {0921/7569-242}	Fax: {290}	e-mail: {volker.lauterbach@abdnb.bayern.de}
Schlüsselwörter:		
Sachverhalt: {kein passendes Schadensbeispiel}		
Frage/ Stellungnahme (ggf. Skizze/ Screenshot beifügen): Nicht fachgerechte Verbindung

Lösungsvorschlag Verfasser: {SCHÜTZBAUWERK / * / GABIONE / }		
{01} Drahtgeflecht der Gabione · {03} Stahl / Metall ·, {04} nicht fachgerecht		
Bewertungsvorschlag: S: 1/2 V: 0 D: 1/2		
Hinweise auf weitere Regelwerke bzw. Literatur: {Prüfhandbuch Bayern}		
Stellungnahme der AG RI-EBW-PRÜF:		Datum:
Neues Schadensbeispiel aufgenommen!		
Umsetzung ja: <input type="checkbox"/> nein: <input type="checkbox"/>		Zeitpunkt:

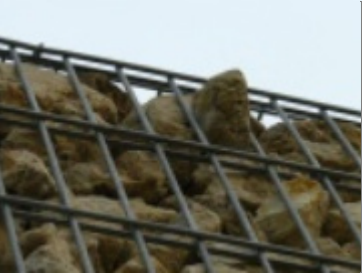
Verfasser: {Autobahndirektion Nordbayern, Dienststelle Bayreuth}		Nr.: 2016_13
Adresse: {Wittelsbacherring 15, 95444 Bayreuth}		
Tel.: {0921/7569-242}	Fax: {290}	e-mail: {volker.lauterbach@abdnb.bayern.de}
Schlüsselwörter:		
Sachverhalt: {kein passendes Schadensbeispiel}		
Frage/ Stellungnahme (ggf. Skizze/ Screenshot beifügen): Befüllung Gabione Stützmauer ist nicht an die Maschenweite der Gabione angepasst, kann herausfallen

Lösungsvorschlag Verfasser: {SCHÜTZBAUWERK / * / GABIONE}		
[01] Stützbauwerk Gabione [03] Schotter, [04] zu klein		
Bewertungsvorschlag: S: 1/2 V: 0 D: 1/2		
Hinweise auf weitere Regelwerke bzw. Literatur: {Prüfhandbuch Bayern}		
Stellungnahme der AG RI-EBW-PRÜF:		Datum:
Neues Schadensbeispiel aufgenommen!		
Umsetzung ja: <input type="checkbox"/> nein: <input type="checkbox"/>		Zeitpunkt:

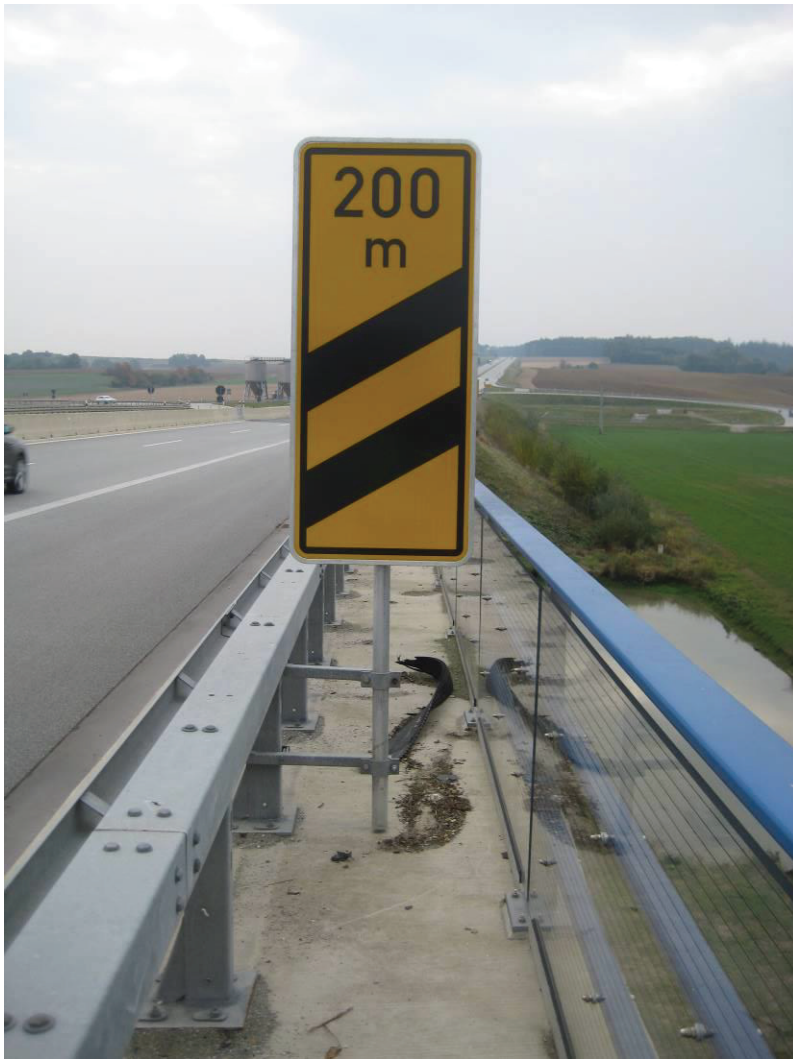
Sachverhalt: Ein Straßenschild versperrt den Notgehweg

Frage/ Stellungnahme (ggf. Skizze/ Screenshot beifügen): Ein Straßenschild versperrt den Notgehweg einer Brücke so, dass ein Vorbeikommen lediglich durch übersteigen der Schutzplanke oder ein Kriechen am Boden möglich ist.

Bewertungsvorschlag:
S: 0 V: 2-3 D: 0
