Praxisbeispiele aus 40 Jahren Blatt 87

Dr. Frank Bayer

Fachgespräch Stahlbrückenbau  
Bergisch Gladbach, 27.09.2017

# Daten Mühlbachtalbrücke

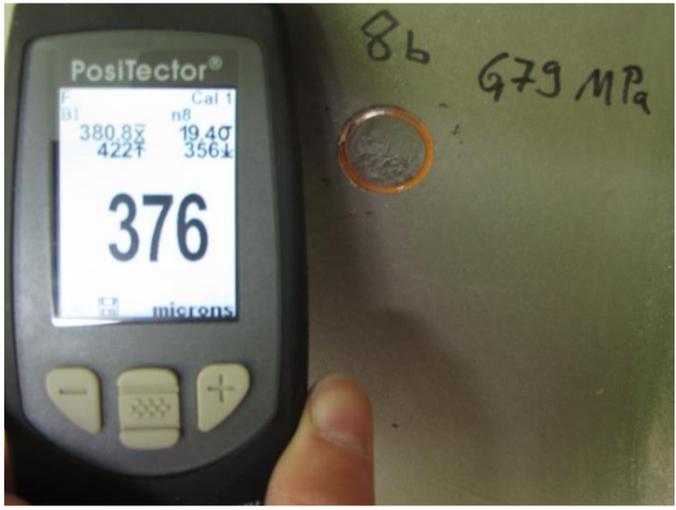
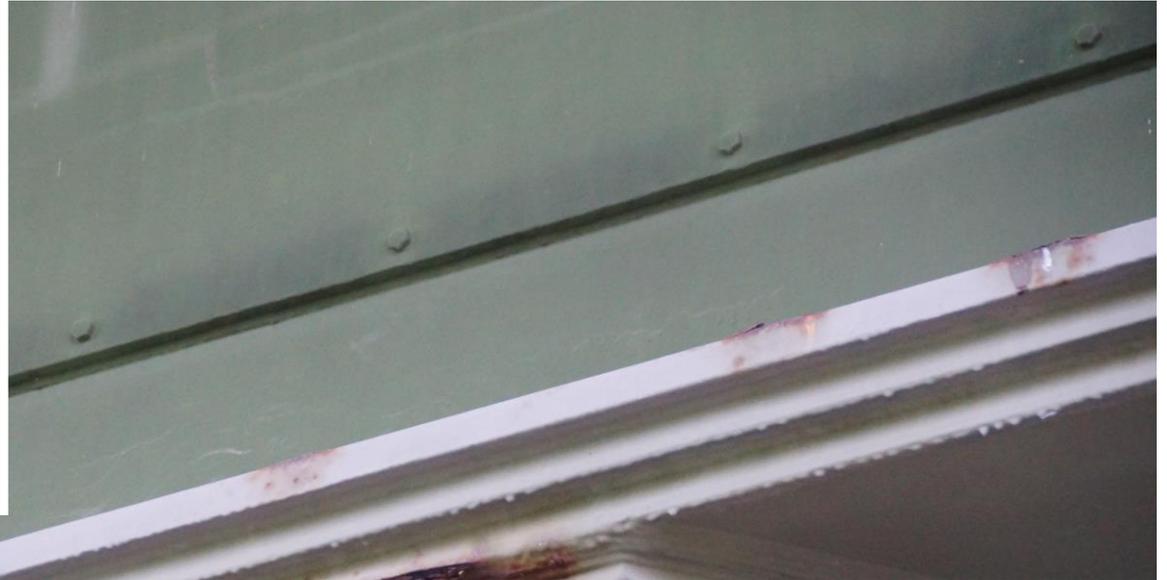
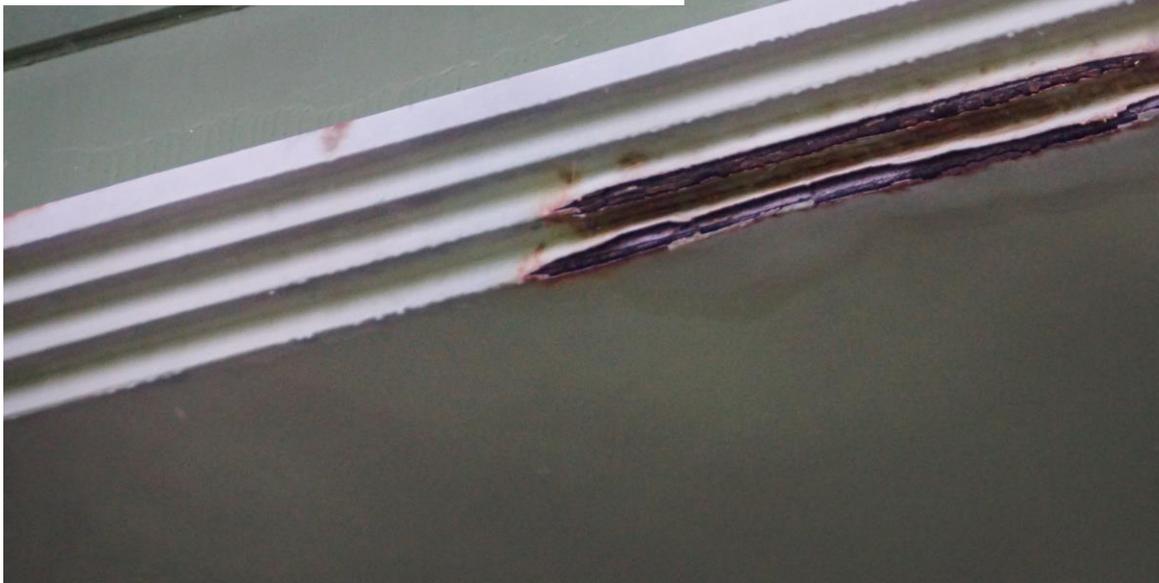
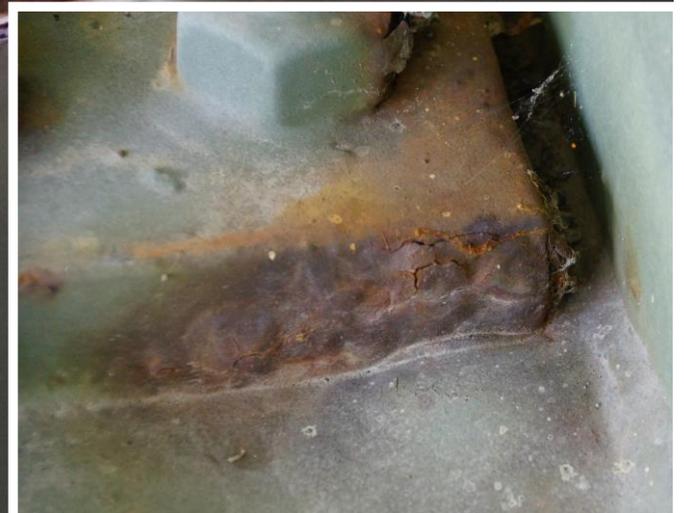
# Zustand der Altbeschichtung 2K-Epoxid

**Nach 42 Jahren:  
Vollerneuerung  
mit Blatt 94/97**

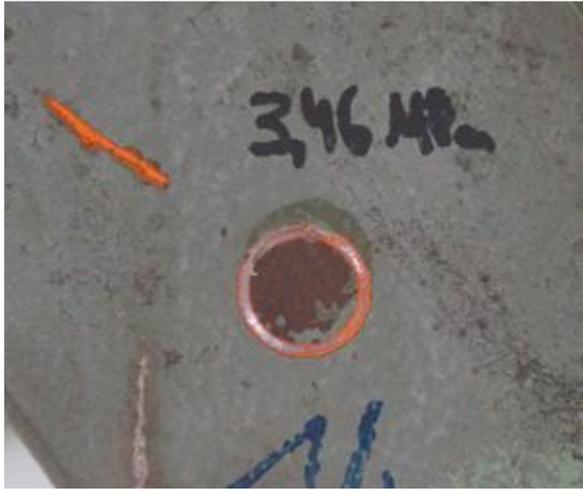
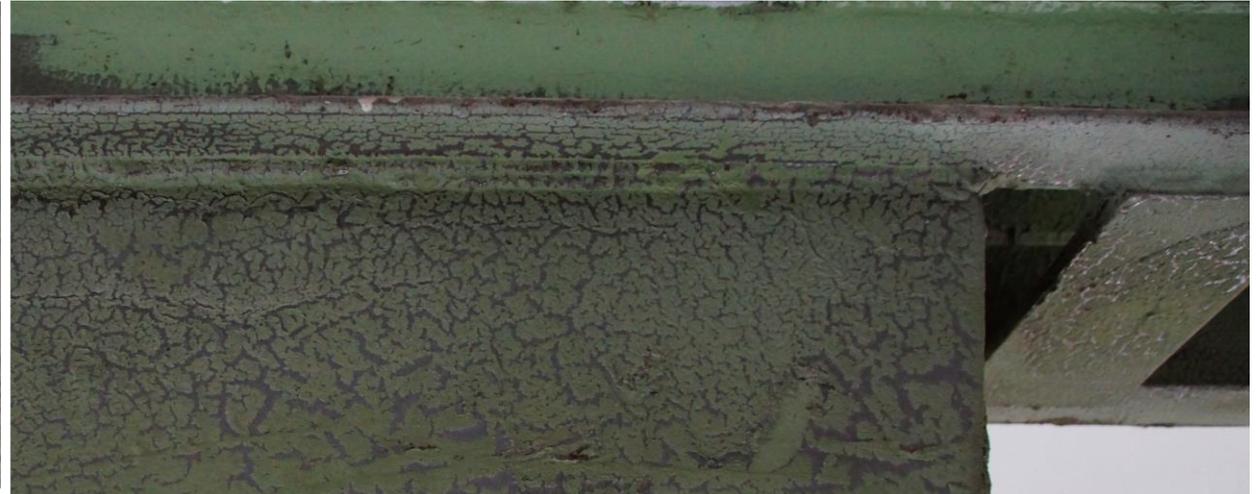
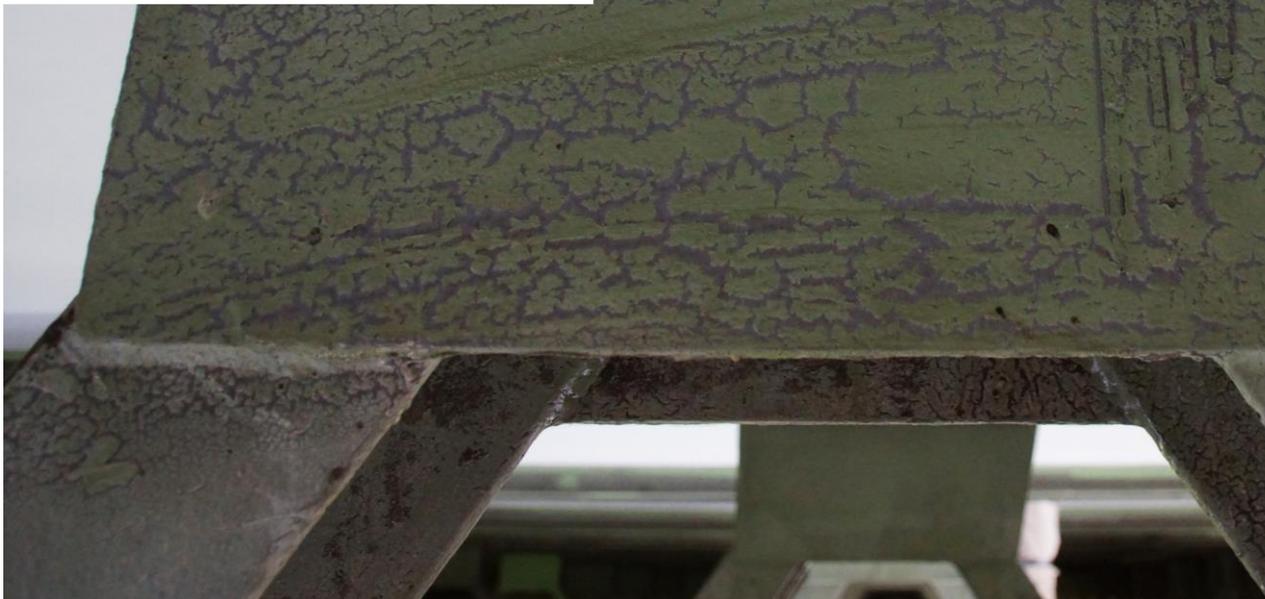
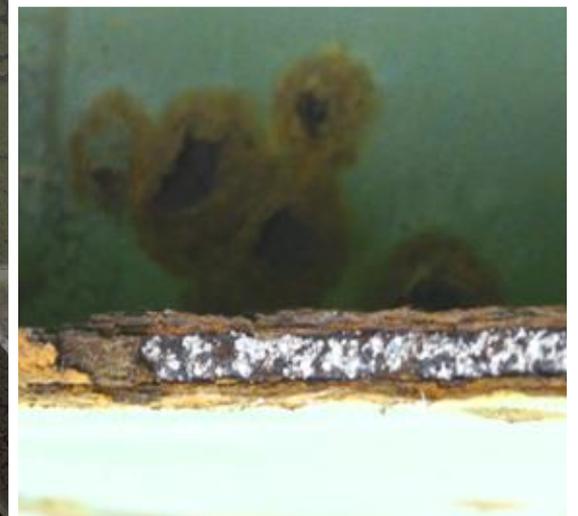
# Zustand der Altbeschichtung

## Innenbereich, Ölbeschichtung

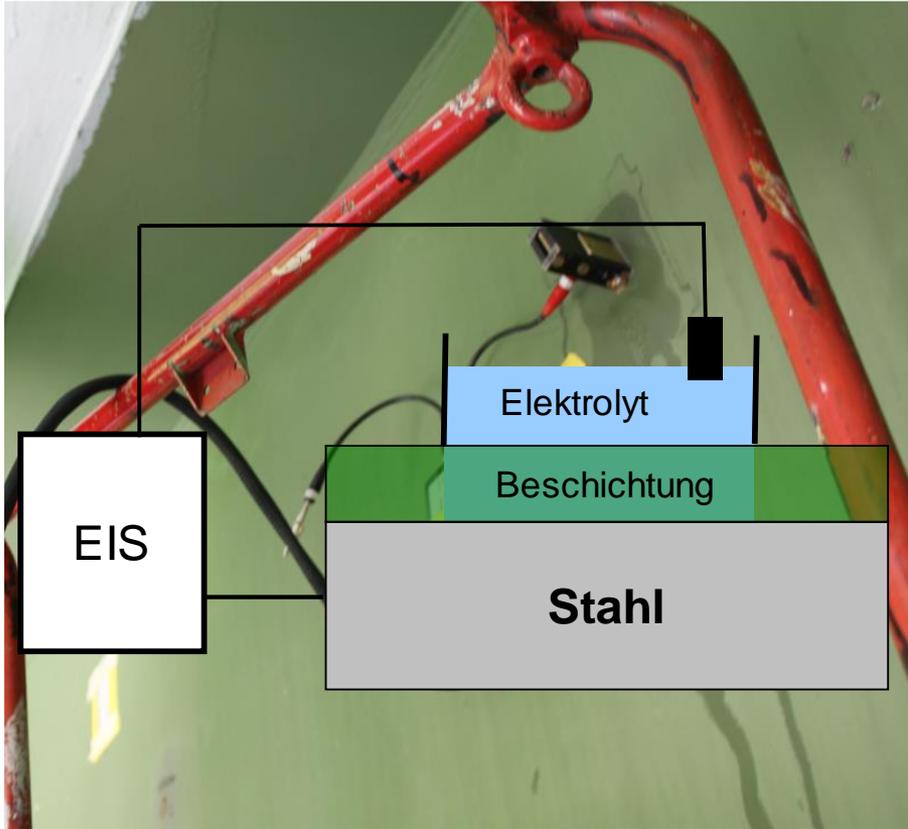
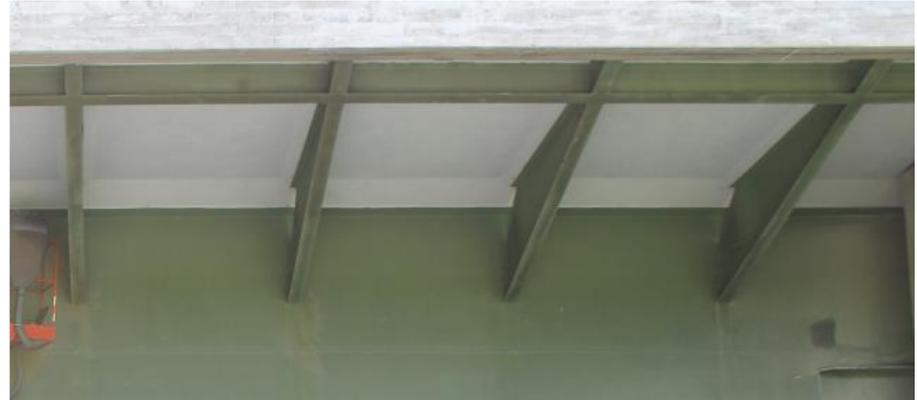
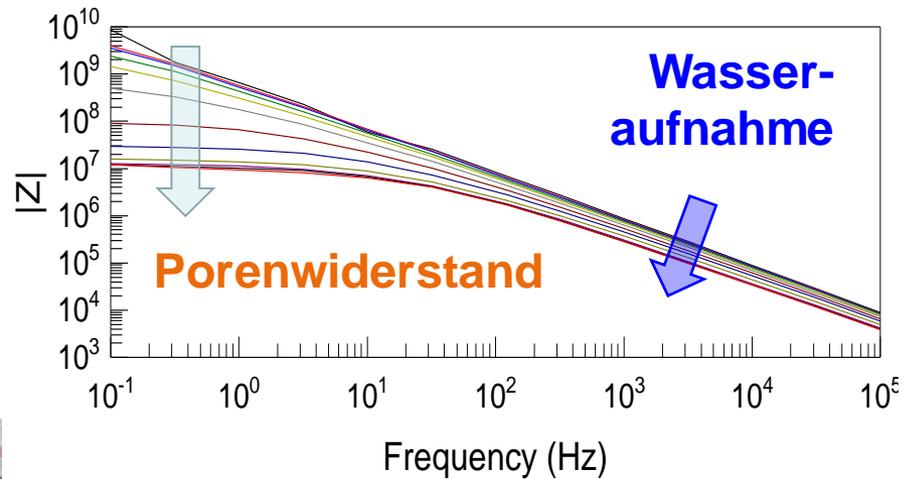
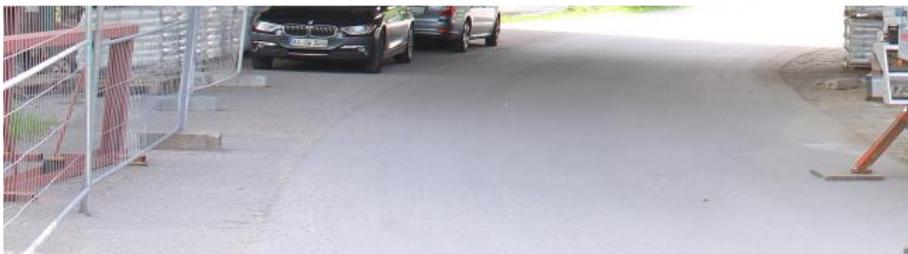
# Untersuchungen Fraunhofer IPA

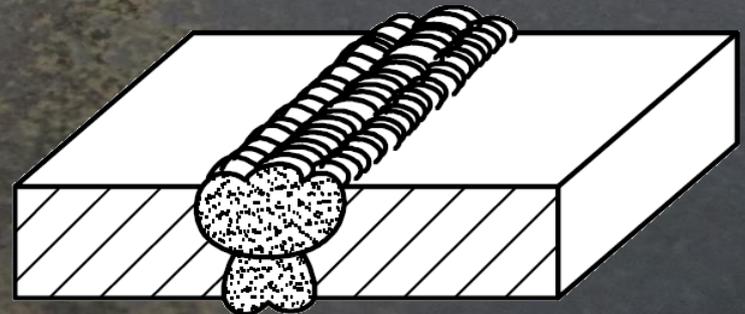
**ISO 8501-3 P3:  
frei von Schweißspritzern**

**ISO 8501-3 P2:  
Schweißnähte bearbeiten**  
Unregelmäßige und scharfe  
Profile sind entfernt

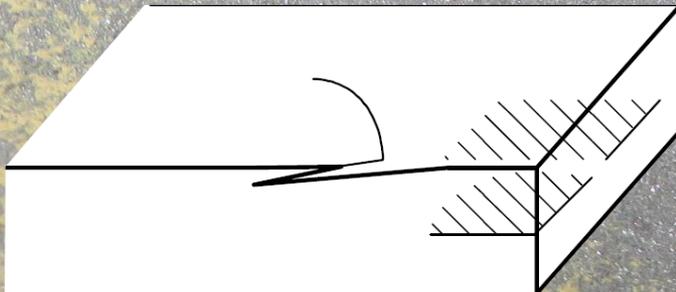
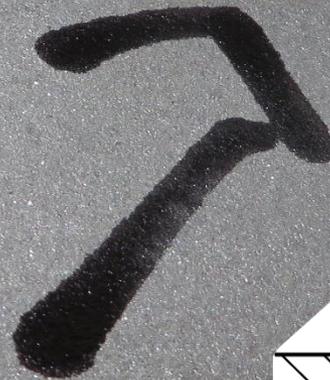
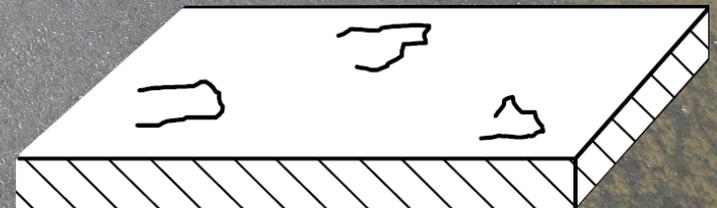
**ISO 8501-3 P3:  
frei von sichtbaren  
Überwalzungen**
