Manuskript zum

# Expertengespräch

Instandsetzung  
orthotroper  
Fahrbahnplatten

Bundesanstalt für Straßenwesen  
Bergisch Gladbach, 19. Oktober 2005

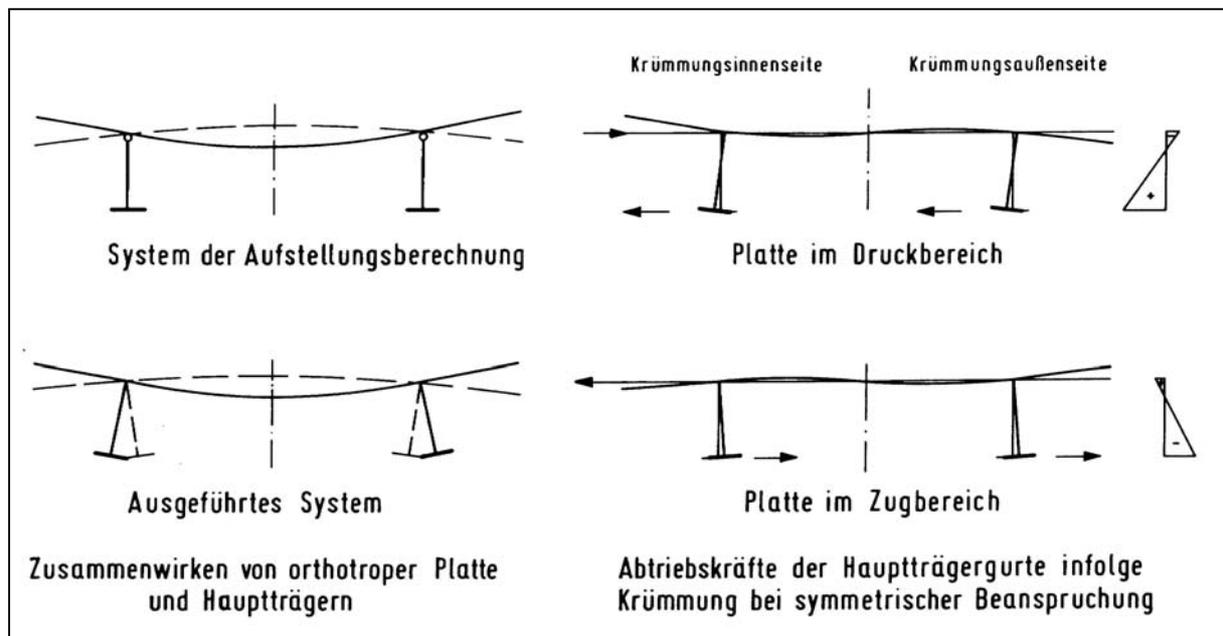
Bild 2

Das Ergebnis der Untersuchungen ergab, dass der Überbau insgesamt zu weich konstruiert war. Im Wesentlichen wurden fünf Ursachen für die Rissbildung herausgefunden:

- Die Häufung der Schadstellen im Bereich der Außenquersteifen besonders am südlichen Hauptträger wird im Gutachten damit erklärt, dass die Spannungen aus Temperaturunterschieden zwischen Außen- und Innenrand des Untergurtes dieses Hauptträgers sowie zwischen Fahrbahntafel und Hauptträgerstegen zu den Schweißnahtissen führten.

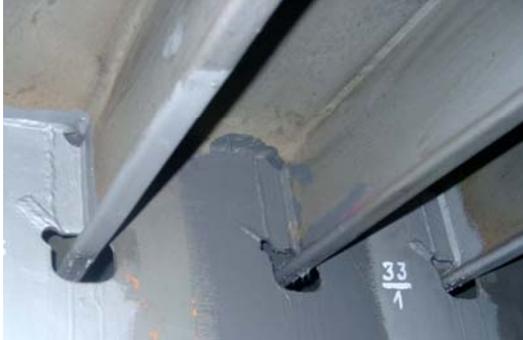
Bauweise	Schäden
<p>a) offene Steife</p>

<p>Riss im Querträgersteg</p>

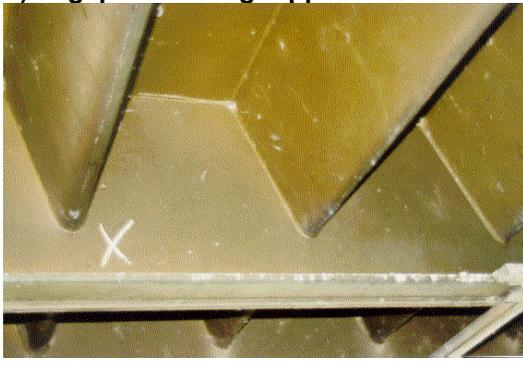
<p>b) angepasste Längsrippe</p>

<p>Riss in der Schweißnaht zwischen Längsrippe und Querträgersteg</p>

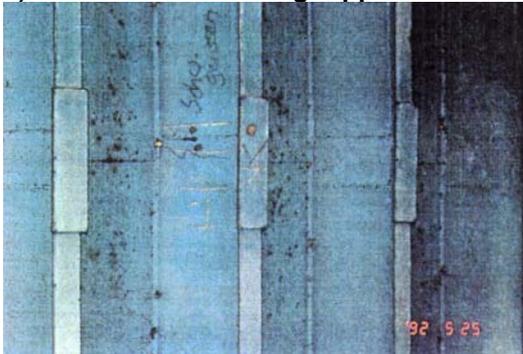
<p>c) Fensterstoß der Längsrippe</p>

<p>Riss in der Schweißnaht zwischen den Längsrippen</p>

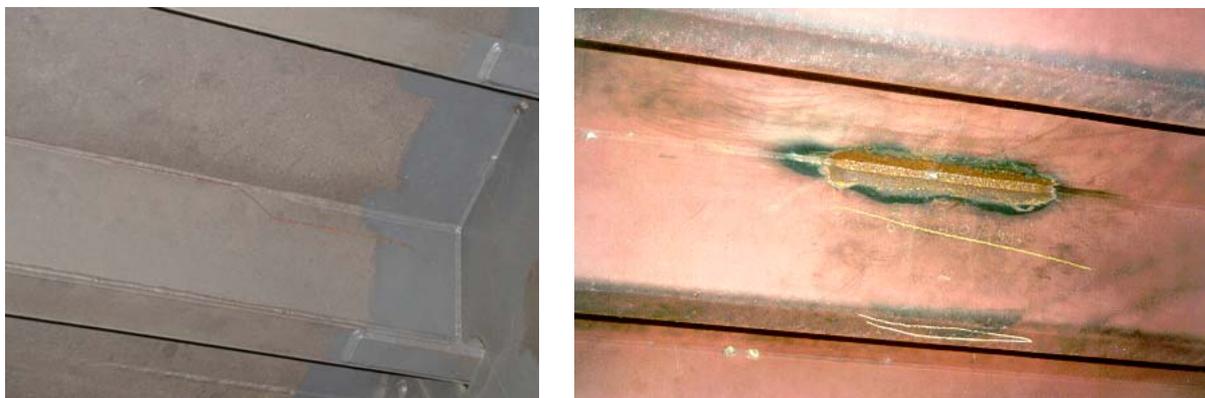
Bild 6 zeigt typische Schadensstellen von gerissenen Verbindungsstellen zwischen Deckblech und Längsrippe, die unabhängig von dem gewählten Längsrippenprofil und der jeweiligen Bauweise auftreten können.

**Bild 6:** Risse in der Verbindungsnaht zwischen Deckblech und Längsrippe  
links: Sektkelchprofil  
rechts: Trapezprofil - instandgesetzte Naht zur späteren Prüfung noch ohne Beschichtung

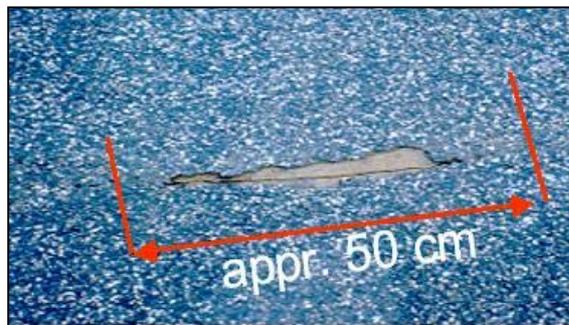
Im Jahr 1996 wurden am beweglichen Teil von der Brienoordbrücke in der Autobahn A16 bei Rotterdam Risse im Deckblech festgestellt. Bild 1 zeigt einen Riss und Fig. 2 zeigt die Brücke beim Öffnen für die Schifffahrt.

Bild 1: Riss

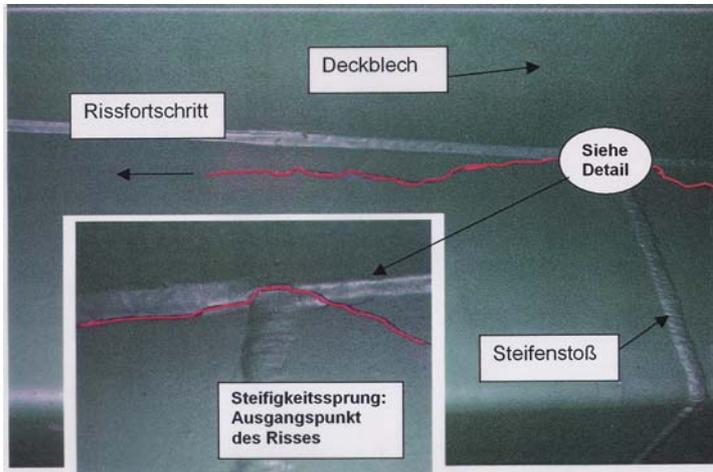
### Gruppe 1:

Risse, die von den LTR-Stoßstellen ins Deckblech wandern

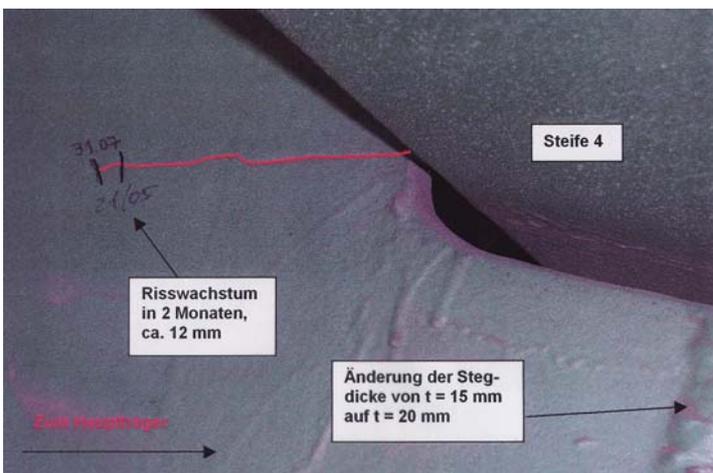
### Gruppe 2:

Risse am QTR-Steg, entweder von der Schweißkerbe oder von der Brennschnittkante ausgehend

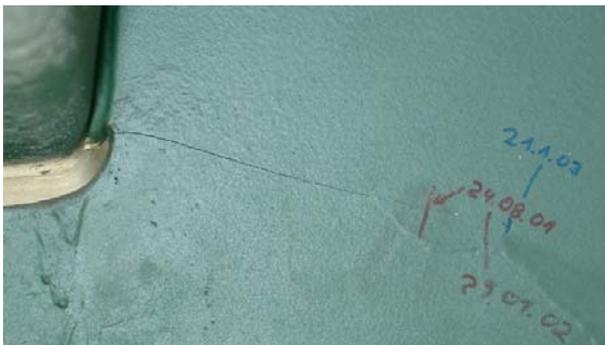
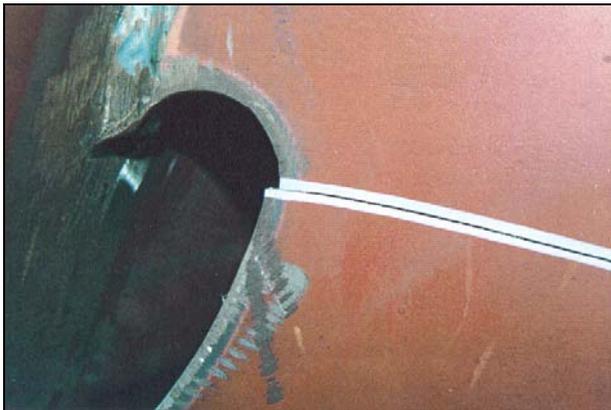
**Bild 7:** Risse am Querträger ausgehend von der Ausnehmung

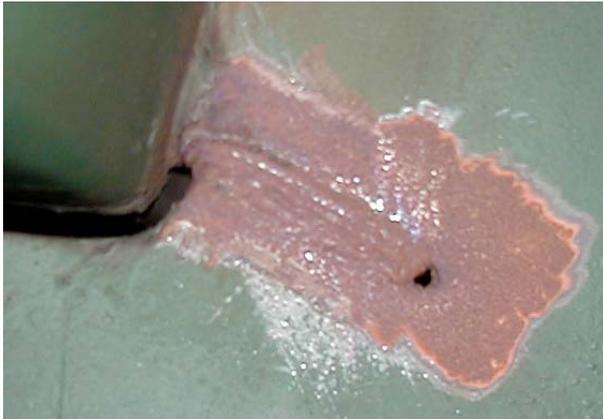
**Bild 9.** Durch Schweißen sanierter Riss, Autobahnbrücke Karlsruhe

Bild 9 zeigt einen durch Zuschweißen sanierten Riss als ad-hoc Maßnahmen. Das Zuschweißen des Risses ist aber auch beim Sanieren mittels Blechaufpflasterung erforderlich, da sonst der ursprüngliche Riss sofort über der Schweißnaht des Pflasterbleches in das neue Verstärkungsblech übertragen wird (siehe Bild 10 und 11)

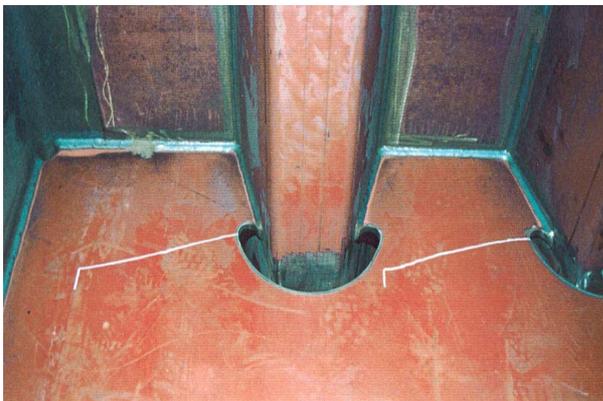
**Bild 10:** Risse an der QTR-Ausnehmung (Rissende mit einem Querstrich gekennzeichnet)

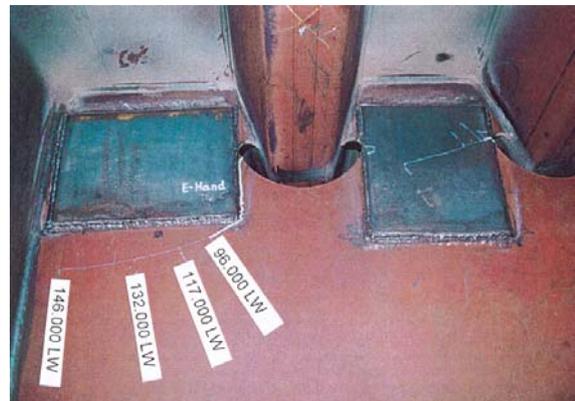
**Bild 11:** Riss wurde übertragen durch die Schweißnaht auf das Verstärkungsblech (vorhandene Risse werden vor dem Aufpflastern nicht zugeschweißt)

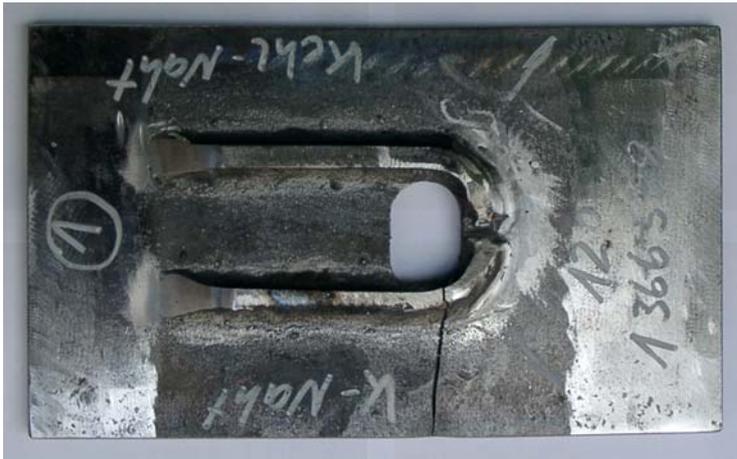
**Bild 12:** Versuchskörper mit aufgetretenem Riss (Risse traten immer an der Seite mit K- Naht- Schweißung auf)
