Prüfbericht

über eine
PKW-Anprallprüfung (TB 11)
nach DIN EN 1317
an die Einfache Distanzschutzplanke 1,33,
B-Profil, auf Bauwerk
(EDSP 1,33 BW)

BASt 1994 7D 08

Bergisch Gladbach, 07.07.2017

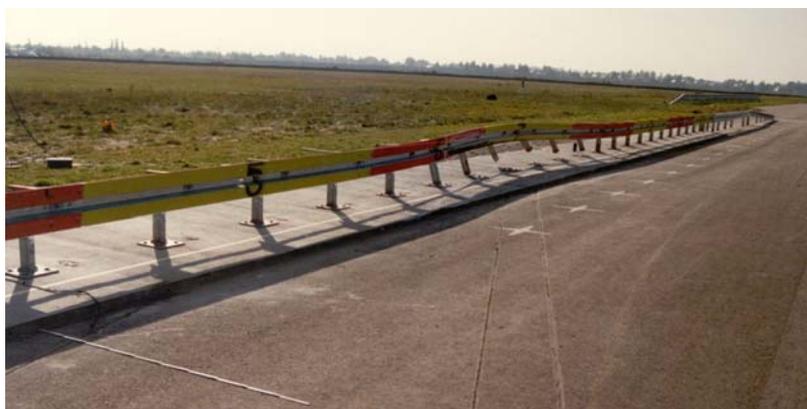
Die Beschädigungen am System erstrecken sich über 3 Holme und die dazu gehörenden Systemteile (Pfosten, Abstandhalter, Fußplatte, Abspanngurt). Im Anprallbereich lösen sich 6 Pfosten aus ihrer unteren Befestigung. Es ist jedoch kein einheitliches Verhalten der unteren Sollbruchstellen (M12-Schrauben) zu erkennen. Die Schrauben sind nicht wie vorgesehen abgeschert, sondern haben sich zum Teil durch die Bohrungen in der Fußplatte gezogen oder die Mutter ist von der Schraube gezogen worden. Bei einem Pfosten hält die Schweißnaht zwischen Sigma-Profil und der Ronde mit den Bohrungen für die Verbindung zur Fußplatte nicht. Da dieses Verhalten nur einmal festgestellt wurde, ist die Wahrscheinlichkeit groß, dass es sich hier um einen Material- oder Verarbeitungsfehler handelt. Insgesamt gesehen haben sich die Pfosten ihrer Funktion entsprechend verhalten.

Bild 12:
Schutzeinrichtung nach
der Prüfung

Figure 12:
 Safety barrier after impact test

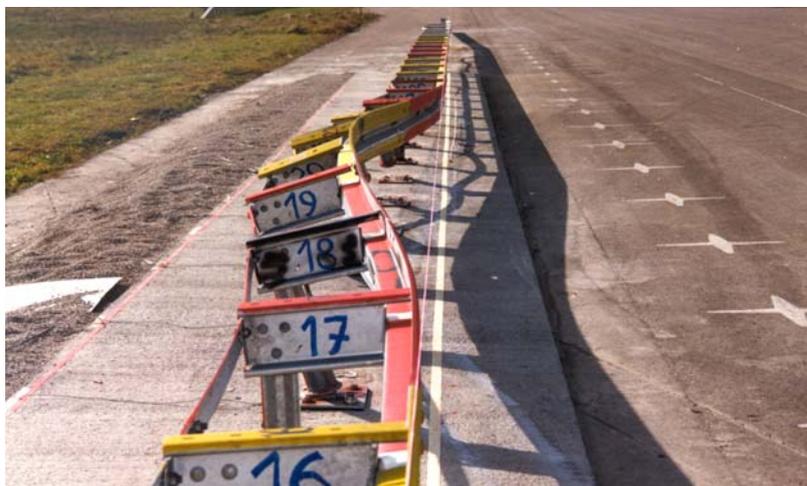
Maximale dynamische Durchbiegung ¹ Maximum dynamic deflection	0,78 m
Maximale statische Durchbiegung ¹ Maximum permanent deflection	0,54 m
Maximale dynamische Querverschiebung ² Maximum dynamic lateral displacement	0,69 m
Maximale statische Querverschiebung ² Maximum permanent lateral displacement	0,46 m

Bild 13:
Verschiebung der Schutz-
einrichtung

Figure 13:
 Displacement of safety barrier

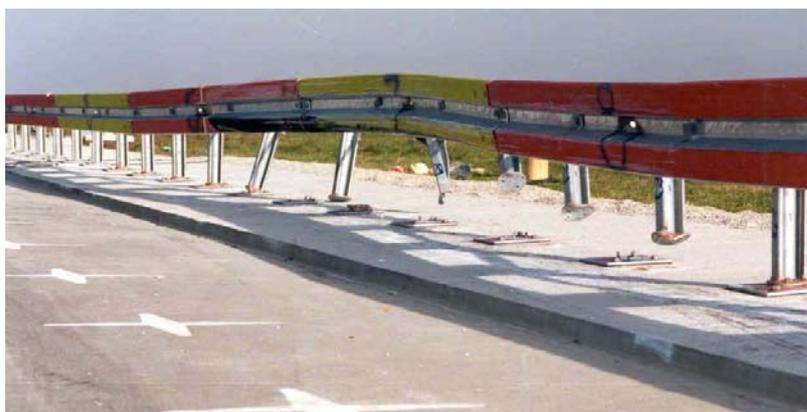
Tatsächlicher Anprallpunkt Actual impact point	bei Holm Nr. 6, 0,20 m vor Pfosten Nr. 18
Abprallpunkt Rebound point	bei Holm 8, 0,16 m hinter Pfosten Nr. 24
Kontaktstrecke Distance of vehicle contact	8,35 m

Bild 14:
Kontaktstrecke

Figure 14:
 Length of vehicle contact

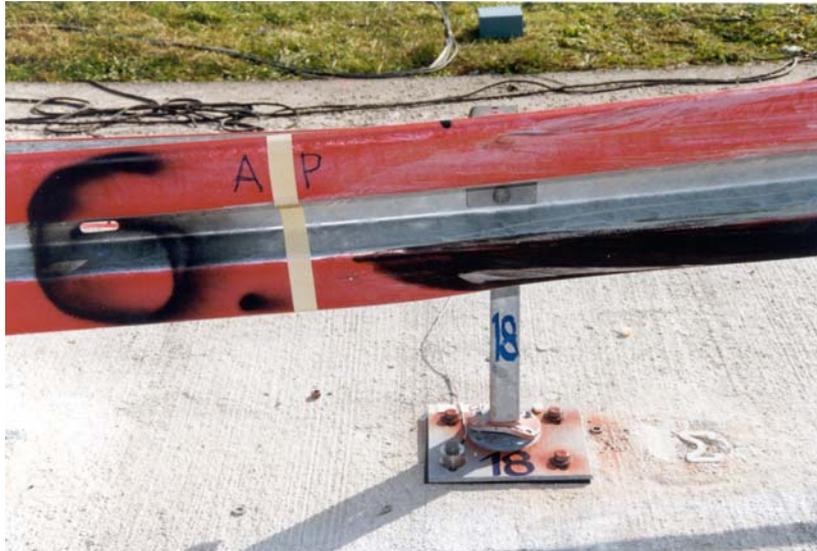
Bild 15:
Schäden am tatsächlichen Anprallpunkt

Figure 15:
 Damage at actual point of impact

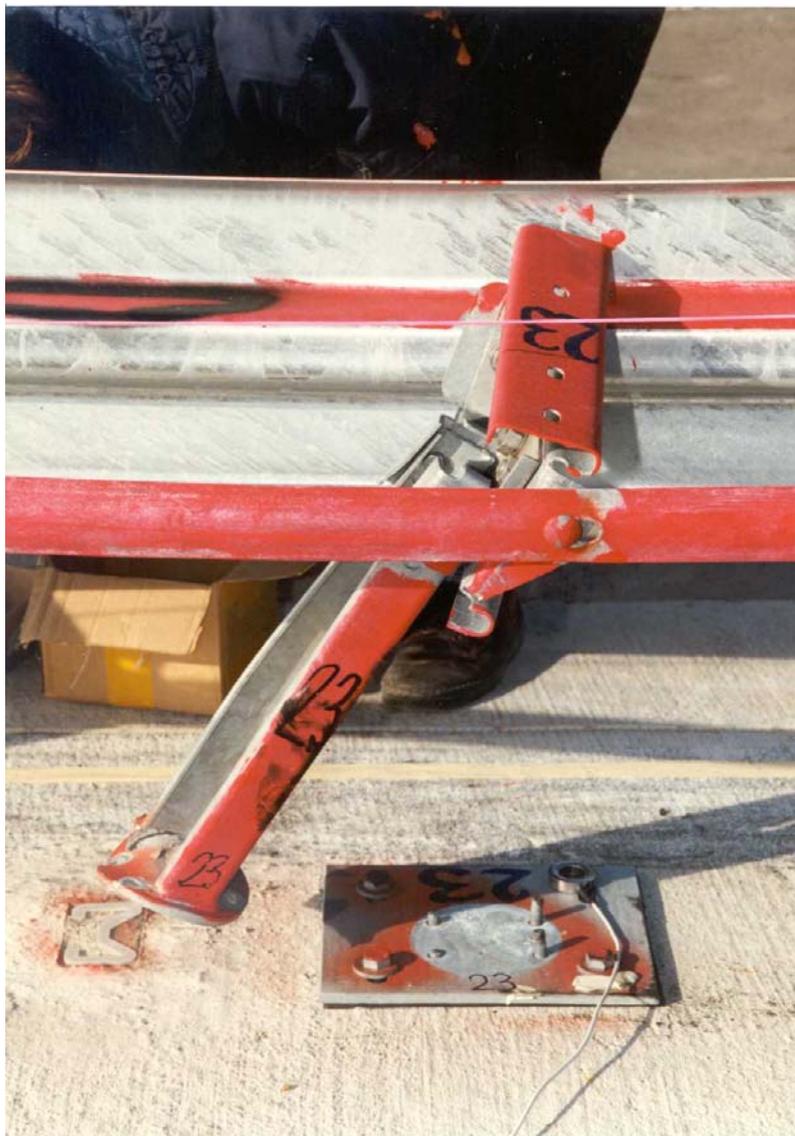
Das System weicht seitlich aus. Im weiteren Verlauf des Anprallvorgangs kommt es zum heftigen Kontakt zwischen Fahrzeug und Pfosten. Dabei lösen sich die Pfosten Nr. 18-23 von den Fußplatten und der linke Vorderradreifen platzt.

Bild 16:
Detail: von der Fußplatte gelöster Pfosten

Figure 16:
 Detail: cut off post from base plate

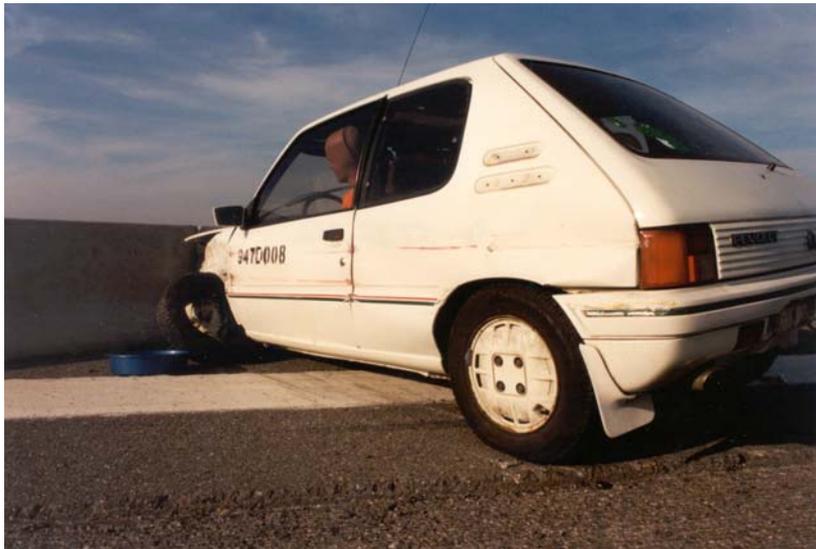
Fahrzeug innerhalb der Box Vehicle within box	ja
Index für die Verformung des Cockpits (VCDI) Vehicle cockpit deformation index (VCDI)	AS0000000
Beschädigungen am Fahrzeug Vehicle damages	Das Fahrzeug ist nicht mehr fahrbereit. Am Fahrzeug ist die linke vordere Radaufhängung beschädigt. Die gesamte linke Fahrzeugseite ist leicht verformt. Der Innenraum ist nicht beeinträchtigt. Die Bilder 17 bis 19 in Anhang 3 zeigen das Fahrzeug nach dem Anprall.

Bild 17:
Fahrzeugschäden (linke Fahrzeugseite)

Figure 17:
 Damage of vehicle (left hand side)

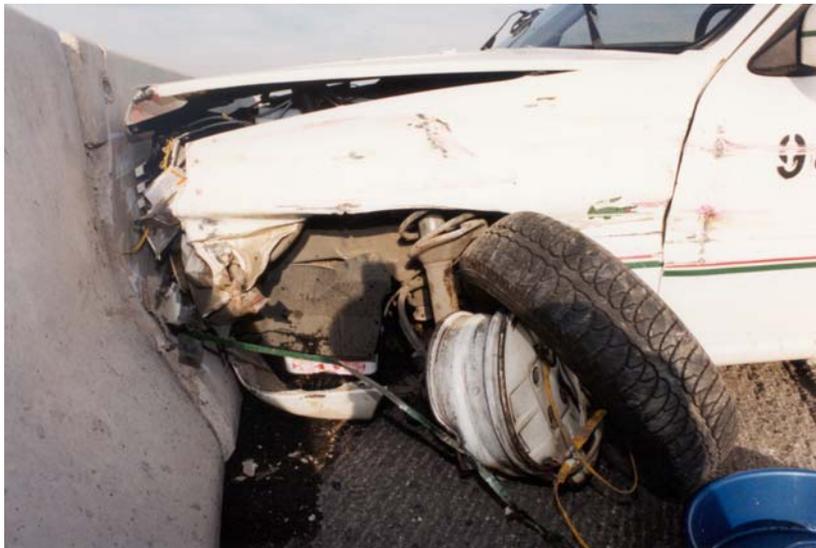
Bild 18:
Fahrzeugschäden (Detail: linkes Vorderrad)

Figure 18:
 Damage of vehicle (detail: left front wheel)

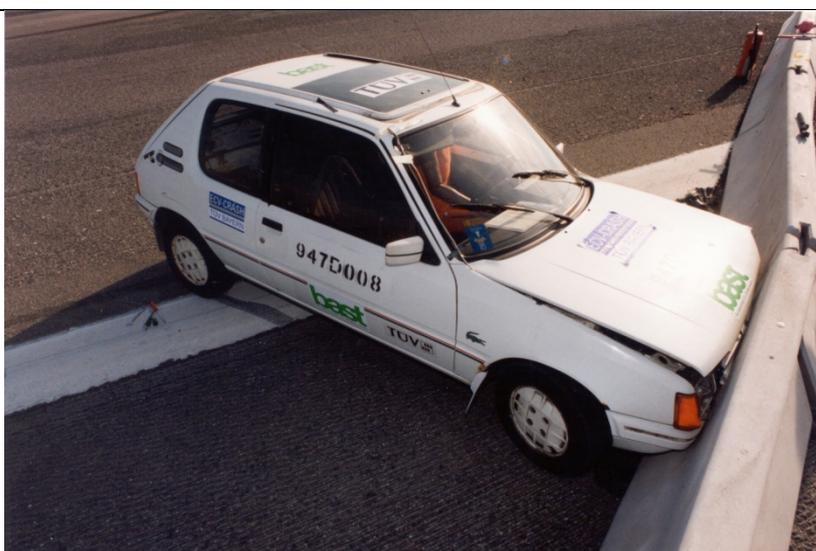
Bild 19:
Schadensfreie Beifahrerseite

Figure 19:
 Undamaged side (co-driver)
