Prüfbericht

über eine
PKW-Anprallprüfung (TB 11)
nach DIN EN 1317
an die Einfache Distanzschutzplanke 2,0,
B-Profil
(EDSP 2,0)

BASt 1994 7D 11

Bundesanstalt für Straßenwesen

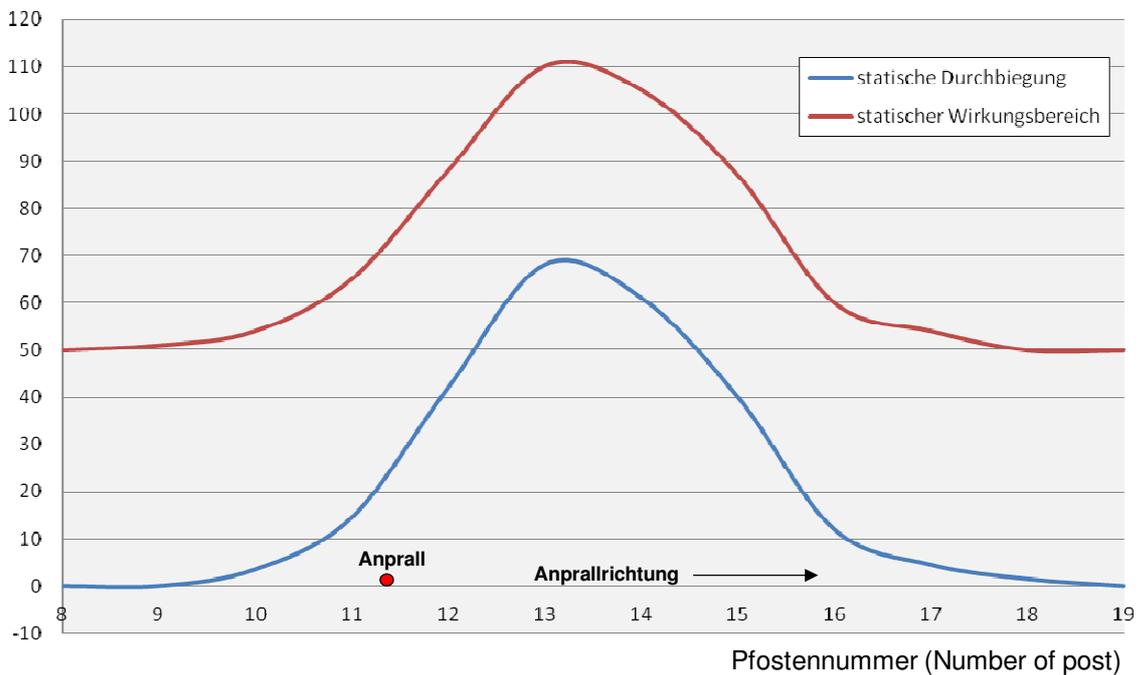
statische Durchbiegung (Deflection) / Statischer Wirkungsbereich (Working width) [cm]

Das System gibt dem Fahrzeuganprall durch Verformung des Holms und der Pfosten nach. Die Pfosten Nr. 13 und 14 werden infolge des Anpralls einseitig aus der Pfostenklaue gelöst. Es löst sich aber kein Pfosten komplett aus der Pfostenklaue.

Pfosten (Post)	Durchbiegung (Deflection) [cm]	Wirkungsbereich (Working width) [cm]
8	0	50
9	0	51
10	3,5	54
11	14,5	65
12	42	88
13	68	110
14	61	105
15	40	87
16	12	60
17	4,5	54
18	1,5	50
19	0	50

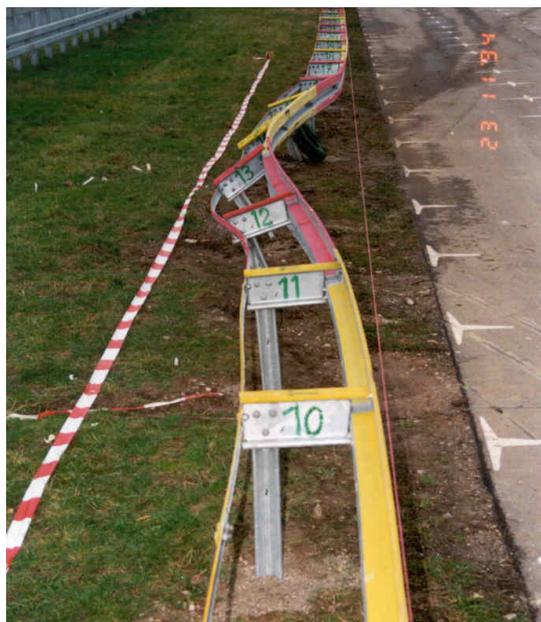
Die Beschädigungen am System erstrecken sich über 4 Holme und die dazugehörigen Systemteile (Pfosten, Abstandhalter, Abspanngurt). Insgesamt haben sich die Pfosten ihrer Funktion entsprechend verhalten. Der Abspanngurt beim Pfosten Nr. 1 ist auf Grund der im System wirkenden Längskräfte leicht eingeknickt. Die visuelle Zustandserfassung ergab:

Bild 8:
Verschiebung der Schutz-
einrichtung

Figure 8:
 Displacement of safety barrier

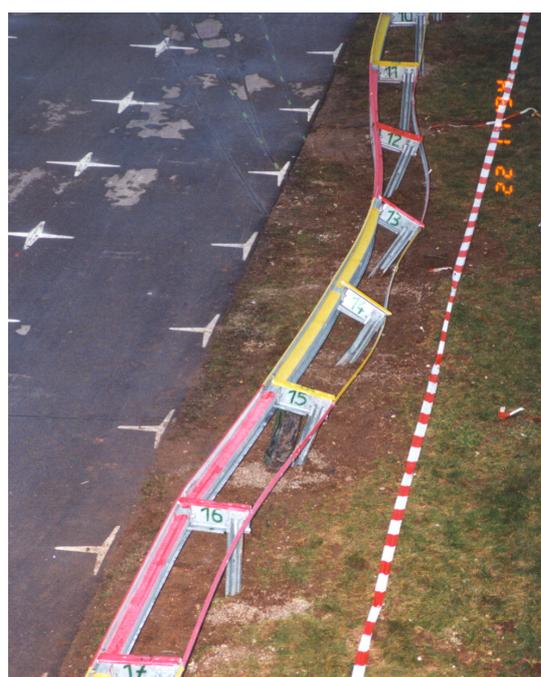
Elemente 1-4: Abstandhalter 0-9 holmseitig zum Anprallpunkt hin leicht verdreht

Element 5: Holm am Ende leicht verformt; Pfosten 10 und 11 leicht nach hinten gedrückt, Abstandhalter 10 holmseitig zum Anprallpunkt hin leicht verdreht; Abstandhalter 11 senkrecht zum Pfosten leicht verdreht

Element 6: Holm verformt, Schleifspuren vom Fahrzeug; Pfosten 12 nach hinten gedrückt, Pfosten 13 wie vor, jedoch stärker und zusätzlich verdreht sowie Anprallspuren; Abstandhalter 12 am Pfosten nach hinten geneigt, Abstandhalter 13 wie vor, zusätzlich in sich gedreht und verformt, vordere Sollbruchschraube herausgezogen

Element 7: Holm wie vor; Pfosten 14 wie Pfosten 13, Pfosten 15 nur noch nach hinten gedrückt und verdreht sowie Anprallspuren; Abstandhalter 14 wie Abstandhalter 13, jedoch stärker geneigt; Abstandhalter 15 leicht in Richtung Systemende verdreht, aber nicht geneigt

Element 8: Holm wie vor und mit leichtem Knick bis Pfosten 16 (Abprall); Pfosten 16 und 17 nur noch leicht nach hinten gedrückt

Elemente 9-14: Abstandhalter 18-25 minimal in Richtung Anprallpunkt verdreht.

Bild 9:
Schutzeinrichtung nach der
Prüfung

Figure 9:
 Safety barrier after impact
 test

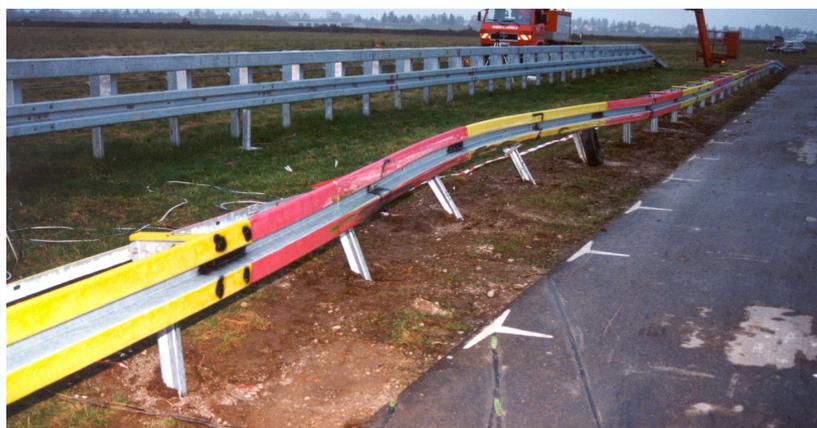
Tatsächlicher Anprallpunkt Actual impact point	Holm 6, 1,10 m hinter Pfosten Nr. 11
Abprallpunkt Rebound point	Pfosten 16
Kontaktstrecke Distance of vehicle contact	8,90 m
Gelöste Teile mit übermäßiger Gefährdung Dritter Major parts present an undue hazard to a third party	nein
Bruch der Hauptlängselemente Breakage of the principal longitudinal elements	nein

Bild 10:
Kontaktstrecke

Figure 10:
 Distance of vehicle contact

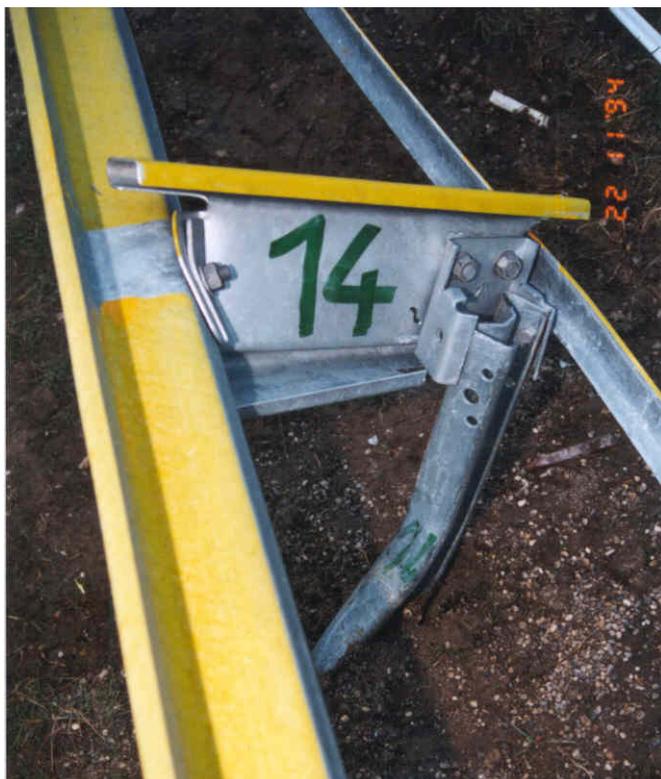
Bild 11:
Detail: Abstandhalter mit
aus der Klaue gelösten
Pfosten

Figure 11:
 Detail: spacer and cut off post

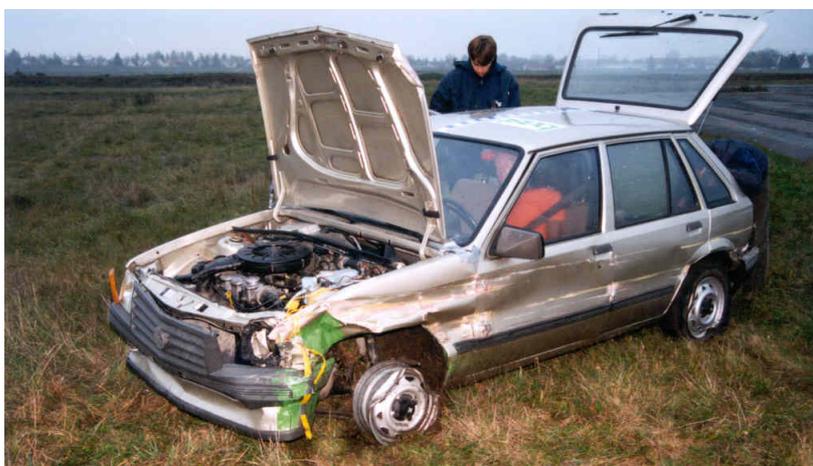
4.6 FAHRZEUGVERHALTEN TEST VEHICLE BEHAVIOUR	
<p>Das Fahrzeug prallt mit seiner linken Front bei Holm Nr. 6 unter einem Winkel von 20° an das System. Beim Anprall des Fahrzeugs an das System kam es zum heftigen Kontakt zwischen Fahrzeug und Pfosten. Dabei verformt sich das Fahrzeug auf der gesamten linken Seite, bleibt aber in seiner Lage stabil und verlässt das System geradlinig. Beim Anprallvorgang öffnet sich die Motorhaube des Fahrzeugs. Der linke Vorderradreifen wird von der Felge gezogen und bleibt beim Pfosten Nr. 15 im System stecken. Das Abprallverhalten des Fahrzeugs liegt innerhalb der vorgegebenen Grenze ("Box").</p> <p>Das Fahrzeugverhalten veranschaulichen die Bilder 4 bis 7 im Anhang 3.</p>	
Fahrzeugtoleranzen eingehalten Vehicle specifications within tolerances	ja *)
Anprallgeschwindigkeit / -winkel eingehalten Vehicle velocity and angle within tolerances	ja
Fahrzeug überquert die Schutzeinrichtung Vehicle passes over the barrier	nein

Bild 12:
Fahrzeugschäden (linke
Fahrzeugseite und Front)

Figure 12:
 Damage of vehicle (left hand
 side and front)

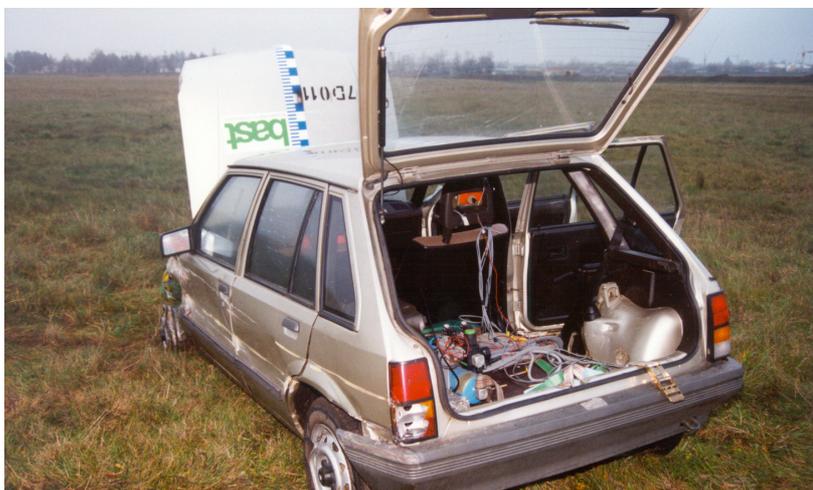
Bild 13:
Fahrzeugschäden (linke
Fahrzeug- und Heckseite)

Figure 13:
 Damage of vehicle (left hand
 side and back)
