Prüfbericht

über eine
PKW-Anprallprüfung (TB 32)
nach DIN EN 1317
an die Einfache Schutzplanke 4,0,
B-Profil
(ESP 4,0)

BASt 1995 7D 01

Bundesanstalt für Straßenwesen

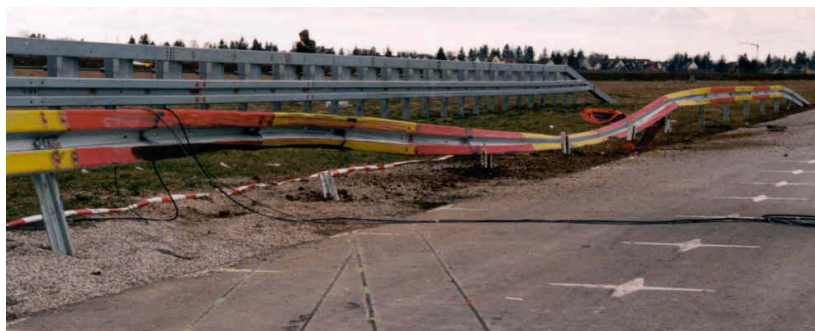
Tatsächlicher Anprallpunkt Actual impact point	Holm Nr. 6, 0,70 m hinter Pfosten Nr. 5.
Abprallpunkt Rebound point	15 cm hinter Pfosten 11
Kontaktstrecke Distance of vehicle contact	23,5 m

Bild 9:
Schäden am tatsächlichen Anprallpunkt

Figure 9:
 Damage at actual point of impact

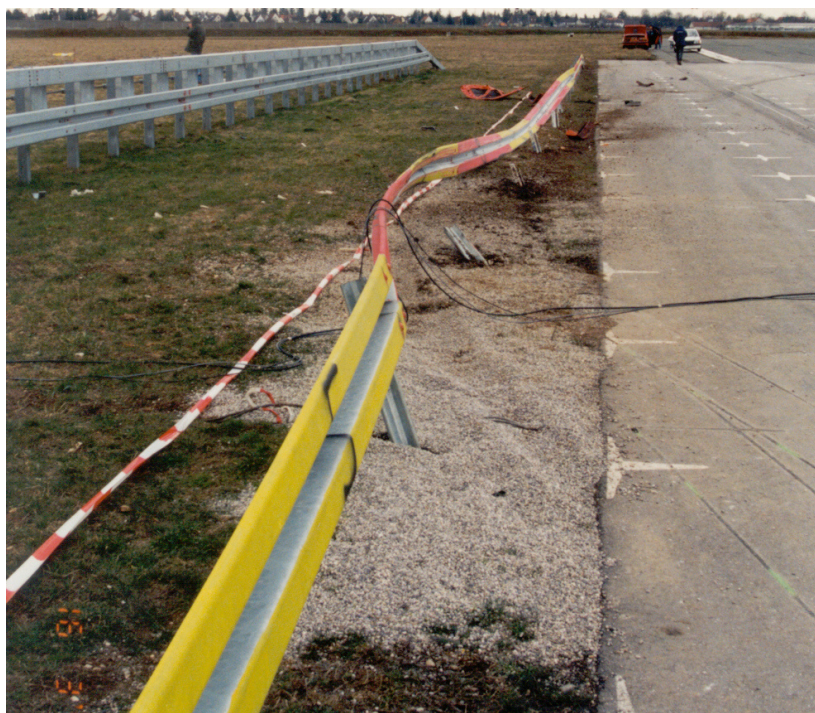
Maximale dynamische Durchbiegung ¹ Maximum dynamic deflection	1,56 m
Maximale statische Durchbiegung ¹ Maximum permanent deflection	0,90 m
Maximale dynamische Querverschiebung ² Maximum dynamic lateral displacement	1,44 m
Maximale statische Querverschiebung ² Maximum permanent lateral displacement	0,98 m

Bild 10:
Verschiebung der Schutz-einrichtung

Figure 10:
 Displacement of safety barrier

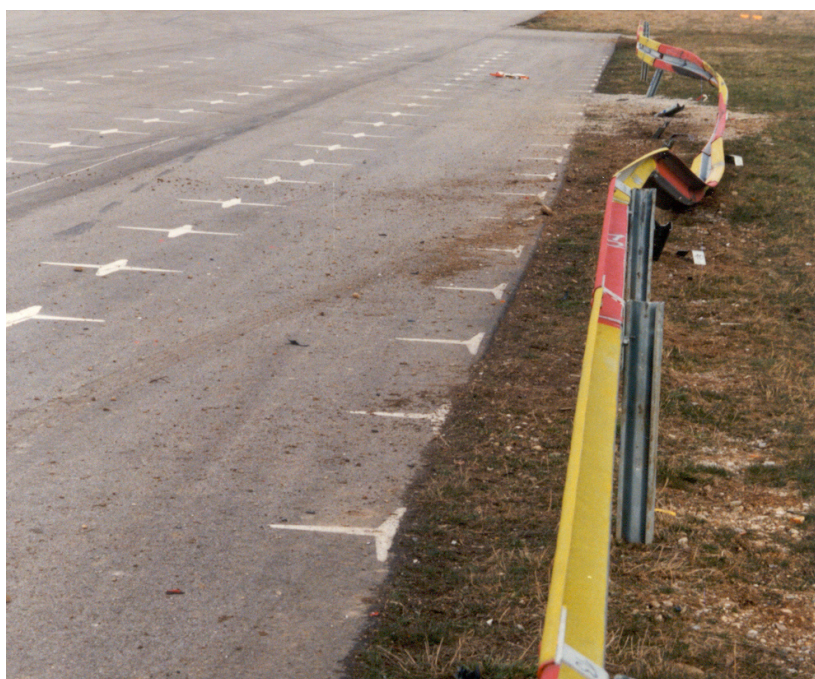
4.4 BESCHÄDIGUNGEN AM SYSTEM SAFETY BARRIER DAMAGES	
Die Holme Nr. 6 bis 11 sind deformiert. Die Holme sind noch im Verbund und zum Teil noch vertikal ausgerichtet. Durch die Lösung von den Pfosten 6 bis 10 befinden sich die Holme teilweise auf dem Niveau des Bodens. Die Pfosten Nr. 6 bis 10 haben sich systembedingt von den Holmen gelöst und wurden seitlich geknickt. Sie verbleiben vollständig im Untergrund gerammt und werden nicht herausgezogen. Insgesamt haben sich die Pfosten ihrer Funktion entsprechend verhalten. Die zugehörigen Stützbügel der Pfosten 6 bis 10 haben sich ebenfalls gelöst.

Bild 11:
Schutzeinrichtung nach der Prüfung

Figure 11:
 Safety barrier after impact test

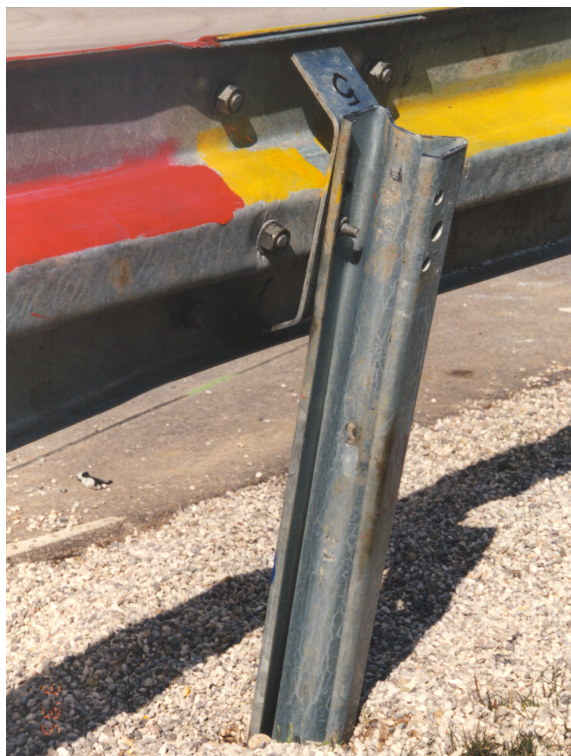
Bild 12:
Detail: Schäden am Pfosten
Nr. 5 (Rückseite)

Figure 12:
 Detail: damage of element 5
 (back side)

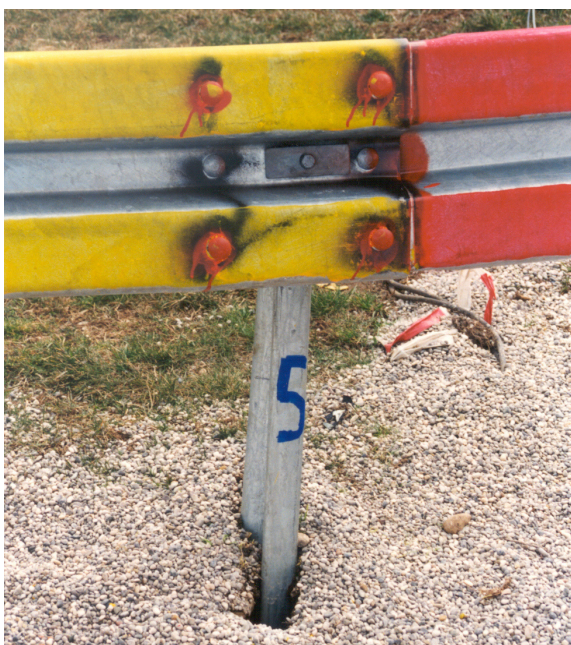
Bild 13:
Detail: Schäden am Pfosten
Nr. 5 (Vorderseite)

Figure 13:
 Detail: damage of element 5
 (front side)

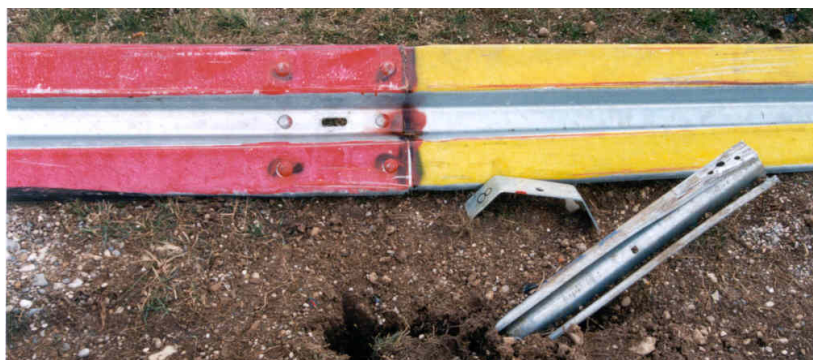
Bild 14:
Detail: abgetrennter Pfosten

Figure 14:
 Detail: cut off post

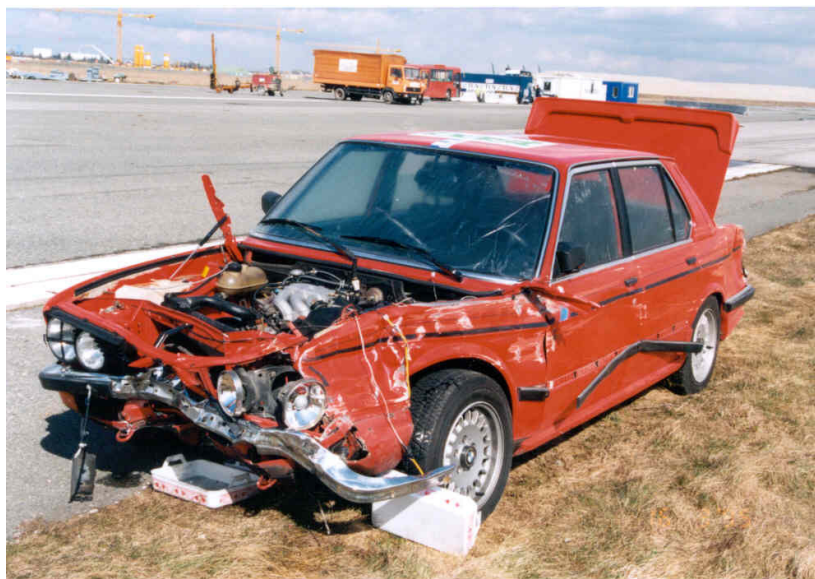
Fahrzeugtoleranzen eingehalten Vehicle specifications within tolerances	ja *)
Anprallgeschwindigkeit / -winkel eingehalten Vehicle velocity and angle within tolerances	ja
Fahrzeug überquert die Schutzeinrichtung Vehicle passes over the barrier	nein
Fahrzeug durchbricht die Schutzeinrichtung Vehicle passes through the barrier	nein
Fahrzeug überschlägt sich innerhalb des Prüfbereichs Vehicle rolls over during the test	nein
Fahrzeug innerhalb der Box Vehicle within box	ja
Index für die Verformung des Cockpits (VCDI) Vehicle cockpit deformation index (VCDI)	AS0000000
Beschädigungen am Fahrzeug Vehicle damages	Das Fahrzeug hat Verformungen an der gesamten linken Seite und an der Front. Es ist noch rollfähig, aber nicht mehr fahrbereit. Die Bilder 15 und 16 im Anhang 3 zeigen das Fahrzeug nach dem Anprall.

Bild 15:
Fahrzeugschäden
(linke Fahrzeugseite und
Front)

Figure 15:
 Damage of vehicle (left hand
 side and front)

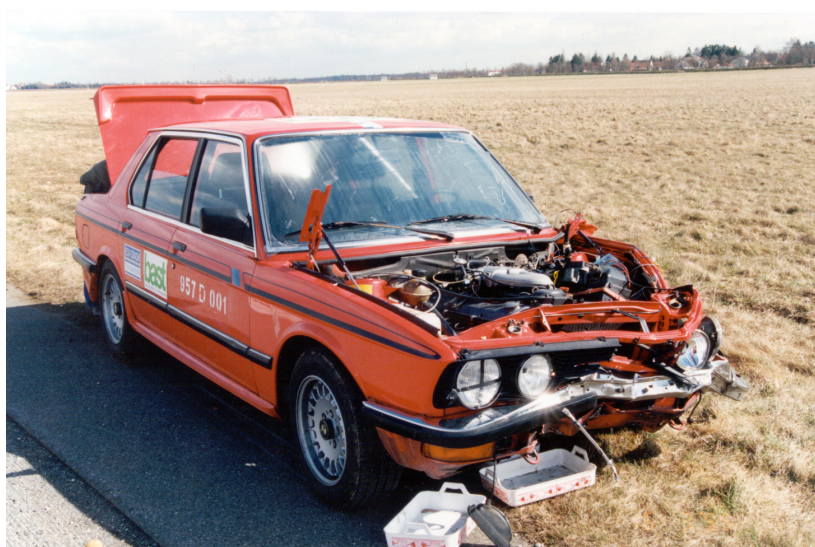
Bild 16:
Fahrzeugschäden
(Frontseite)

Figure 16:
 Damage of vehicle (front)
