Prüfbericht

über eine
LKW-Anprallprüfung (TB 42)
nach DIN EN 1317
an die Doppelte Distanzschutzplanke 4,0,
A-Profil
(DDSP 4,0)

BASt 1995 7D 20

Bergisch Gladbach, 07.07.2017

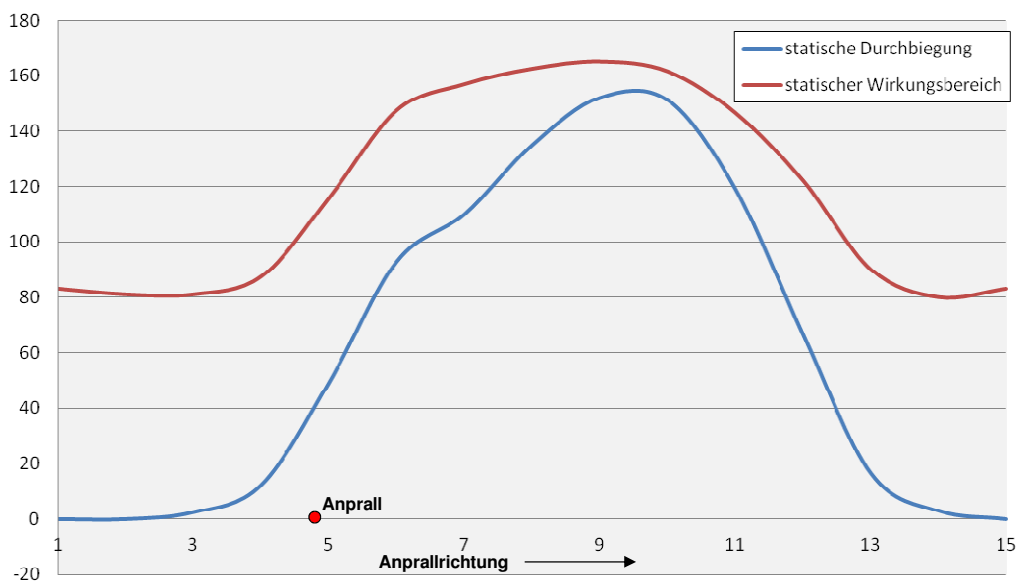
statische Durchbiegung (Deflection) / Statischer Wirkungsbereich (Working width) [cm]

Maximale dynamische Durchbiegung ¹ Maximum dynamic deflection	1,6 m
Maximale statische Durchbiegung ¹ Maximum permanent deflection	1,52 m

Pfosten (Post)	Durchbiegung (Deflection) [cm]	Wirkungsbereich (Working width) [cm]
1	0	83
2	0	81
3	2,5	81
4	12,5	87,5
5	49,5	116
6	93	147,5
7	110	157
8	135	162,5
9	152	165
10	151	161,5
11	119	146,5
12	66,5	122
13	16,5	90
14	3	80
15	0	83

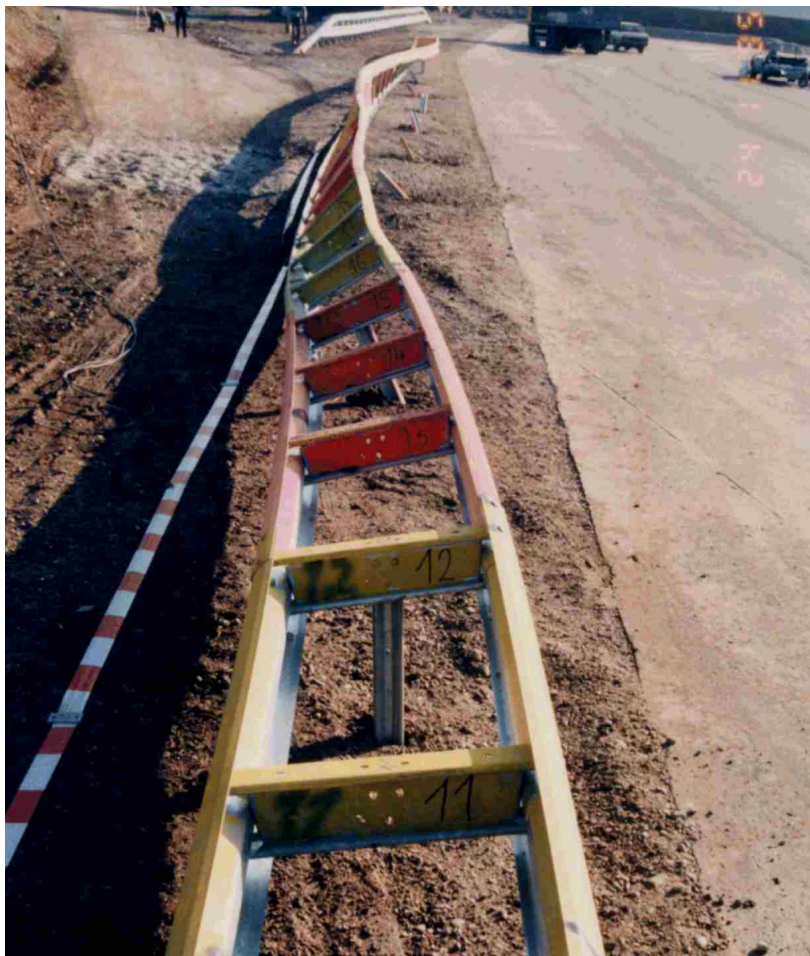
Maximale dynamische Querverschiebung ² Maximum dynamic lateral displacement	1,10 m
Maximale statische Querverschiebung ² Maximum permanent lateral displacement	0,84 m
Maximale seitliche Position des Systems ³ Maximum lateral position of system	1,9 m
Maximale seitliche Position des Fahrzeugs ³ Maximum lateral position of vehicle	1,9 m
Maximale bleibende Längsverschiebung Maximum permanent longitudinal displacement	0,05 m (am Anfang) 0,02 m (am Ende)

Bild 16:
Verschiebung der Schutz-
einrichtung

Figure 16:
 Displacement of safety barrier

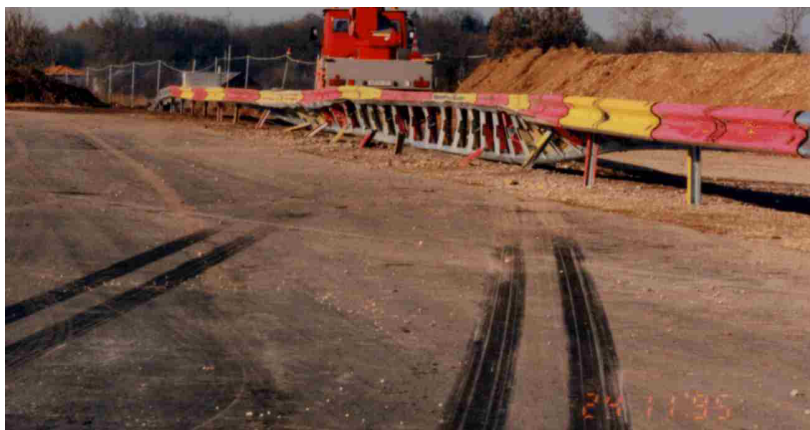
Die Beschädigungen am System erstrecken sich über 10 Holme und die dazugehörigen Systemteile (Pfosten, Distanzstücke). Dabei sind starke Verformungen der Distanzstücke, der Holme und der Pfosten im unmittelbaren Anprallbereich zu erkennen. Der Holm Nr. 6 ist von den Distanzstücken Nr. 19, 20 und 21 mit der oberen Kante durchstanzt worden. Die Pfosten Nr. 4, 5, 12 und 13 stehen schief. Die Pfosten Nr. 12 und 13 sind einseitig aus den Pfostenklauen gelöst. Die Pfosten Nr. 6-11 sind vollständig aus den Pfostenklauen gelöst. Insgesamt haben sich die Pfosten ihrer Funktion entsprechend verhalten. Es sind deutliche Anprallspuren vom Fahrzeug in Form von tiefen Kratz- und Schleifspuren an den Holmen zu erkennen.

Bild 17:
Schutzeinrichtung nach der
Prüfung

Figure 17:
 Safety barrier after impact
 test

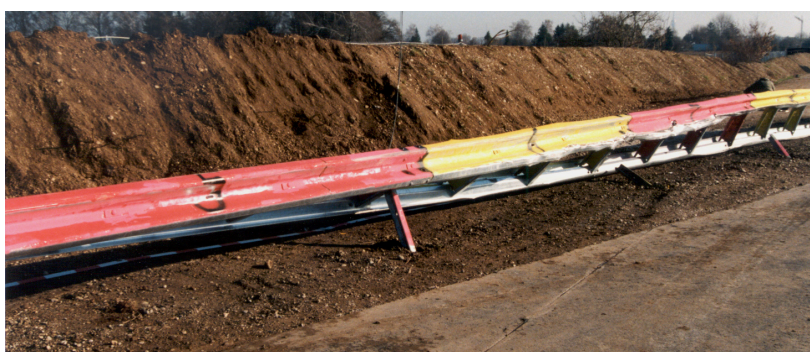
Tatsächlicher Anprallpunkt Actual impact point	bei Holm Nr. 5, 0,70 m vor Pfosten Nr. 5.
Abprallpunkt Rebound point	Im Bereich des Holms Nr. 13 bei Pfosten 13
Kontaktstrecke Distance of vehicle contact	32,7 m
Gelöste Teile mit übermäßiger Gefährdung Dritter Major parts present an undue hazard to a third party	nein
Bruch der Hauptlängselemente Breakage of the principal longitudinal elements	nein

Bild 18:
Anfang der Kontaktstrecke

Figure 18:
 Beginning of distance of
 vehicle contact

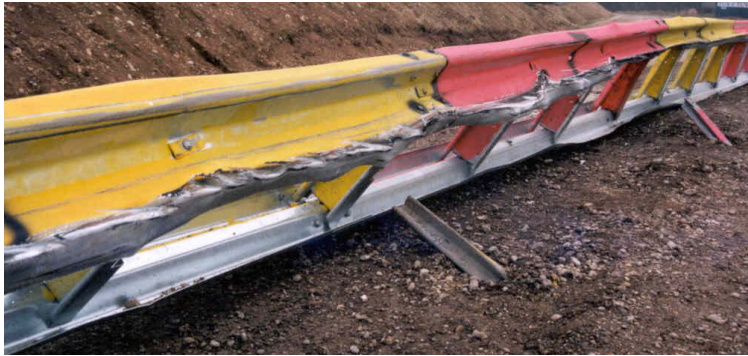
Bild 19:
Detail: Schäden an Holmen
6/7

Figure 19:
 Detail: damage of beams 6/7

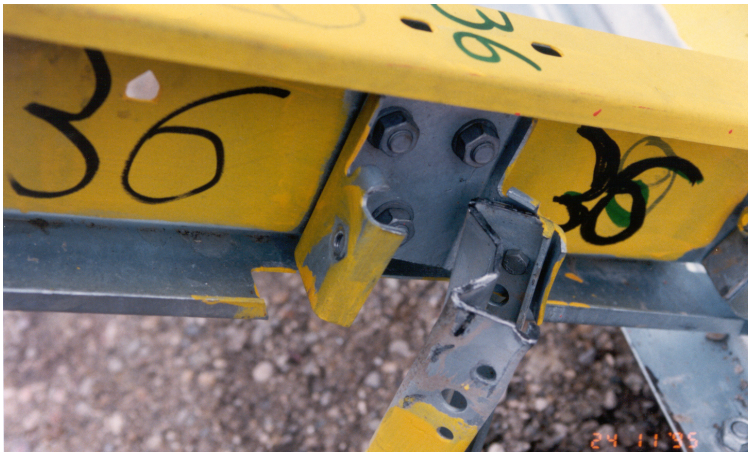
Festzuhalten bleibt, dass sich die Pfosten nur schwer aus der Pfostenklaue lösen. Dies ist an der starken Verformung der Klauen sowie an den Pfosten Nr. 12 und 13 zu erkennen, die nur einseitig aus der Klaue gelöst sind.

Bild 20:
Detail: einseitig gelöste
Pfostenklaue

Figure 20:
 Detail: disconnected claw

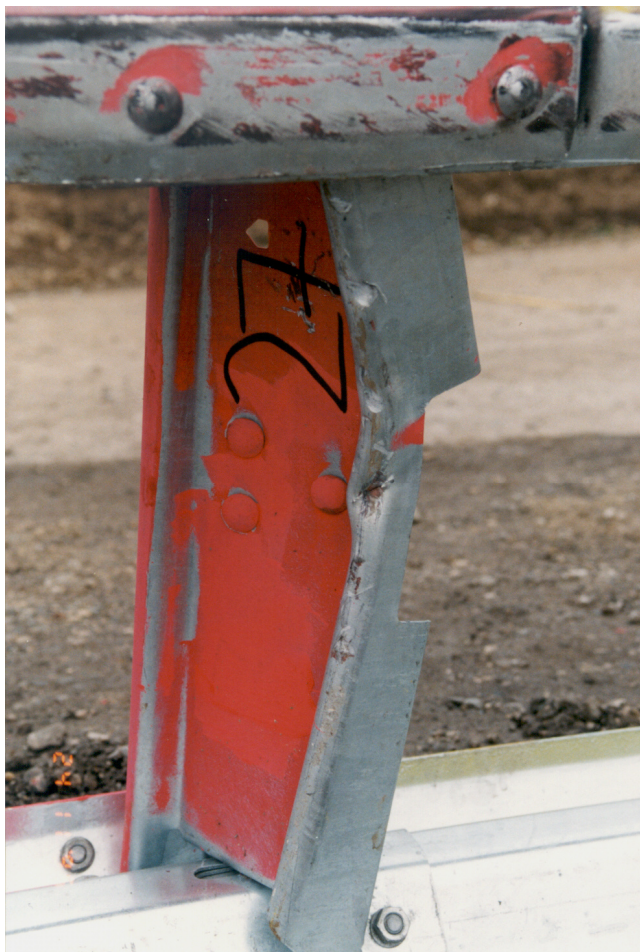
Bild 21:
Detail: Beanspruchung
Distanzstück

Figure 21:
 Detail: stress with deformation of spacer

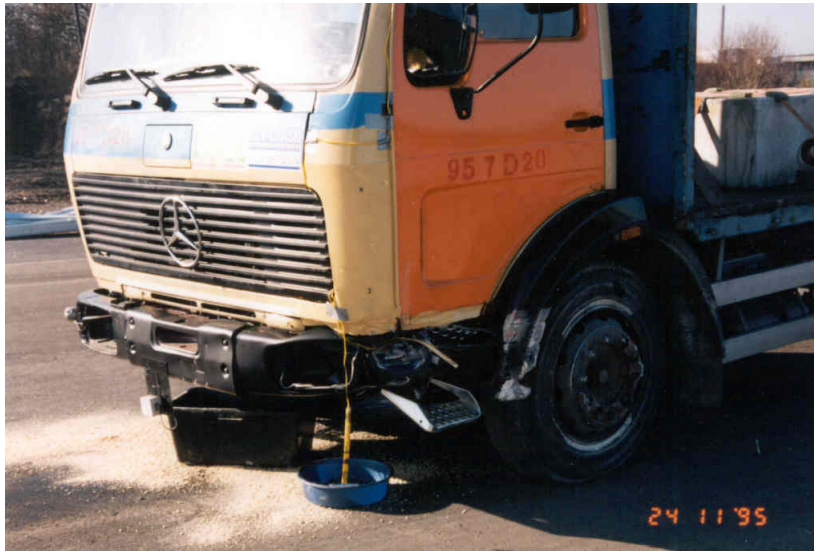
Fahrzeug überquert die Schutzeinrichtung Vehicle passes over the barrier	nein
Fahrzeug durchbricht die Schutzeinrichtung Vehicle passes through the barrier	nein
Fahrzeug überschlägt sich innerhalb des Prüfbereichs Vehicle rolls over during the test	nein
Fahrzeug innerhalb der Box Vehicle within box	ja
Index für die Verformung des Cockpits (VCDI) Vehicle cockpit deformation index (VCDI)	entfällt bei Prüfung TB 42
Beschädigungen am Fahrzeug Vehicle damages	Am Fahrzeug sind nur kleinere Beschädigungen in Form von Deformationen im Bereich der vorderen linken Fahrerkabine und des Stoßfängers aufgetreten. Der Radmutterschutz des linken Vorderrades ist defekt. Das Fahrzeug ist noch fahrbereit.

Bild 22:
Fahrzeugschäden (linke Fahrzeugseite und Front)

Figure 22:
 Damage of vehicle (left hand side and front)

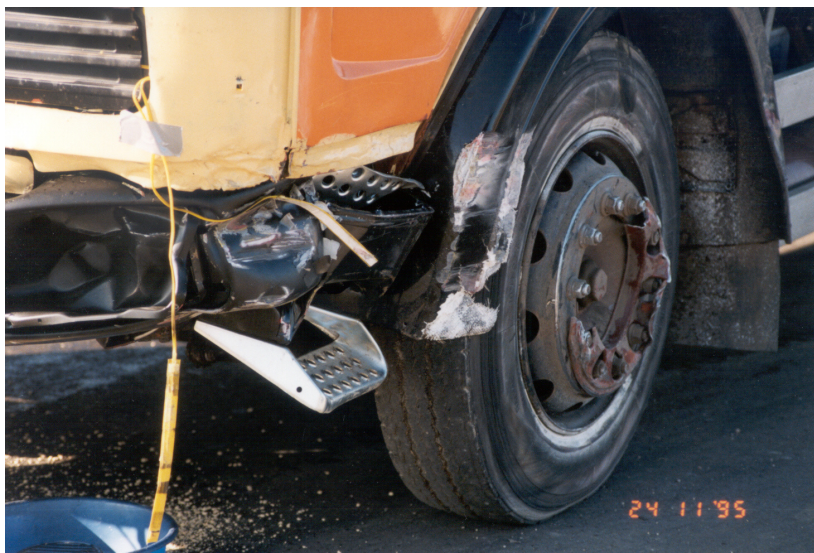
Bild 23:
Fahrzeugschäden Detail: linkes Vorderrad

Figure 23:
 Damage of vehicle detail: left front wheel

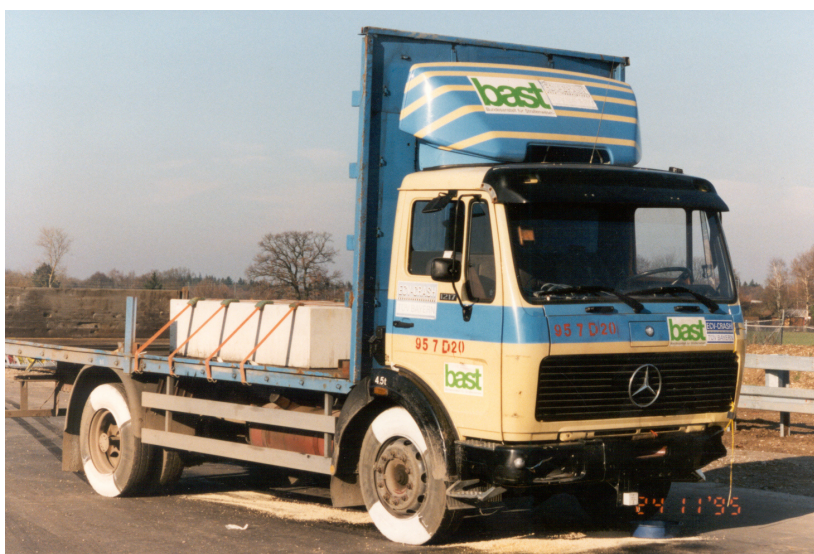
Bild 24:
Unbeschädigte rechte Fahrzeugseite

Figure 24:
 Undamaged right hand side
