# Prüfbericht

über eine  
PKW-Anprallprüfung (TT 2.1.80)  
nach DIN EN 1317  
an die EDSP Regelabsenkung 12 m,  
B-Profil

**BASt 1996 7T 30**

Bundesanstalt für Straßenwesen

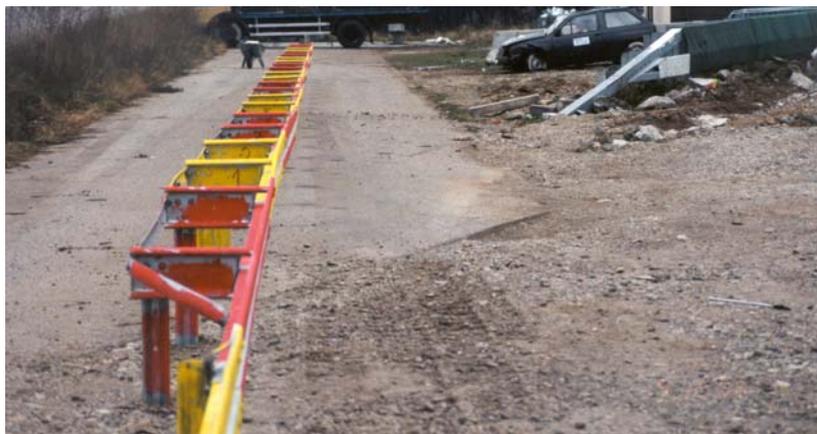
**Bild 17:**  
**Angeschlossene Schutzeinrichtung nach der Prüfung und Fahrzeugendstellung**

Figure 17:  
 Connected safety barrier and position of vehicle after impact test

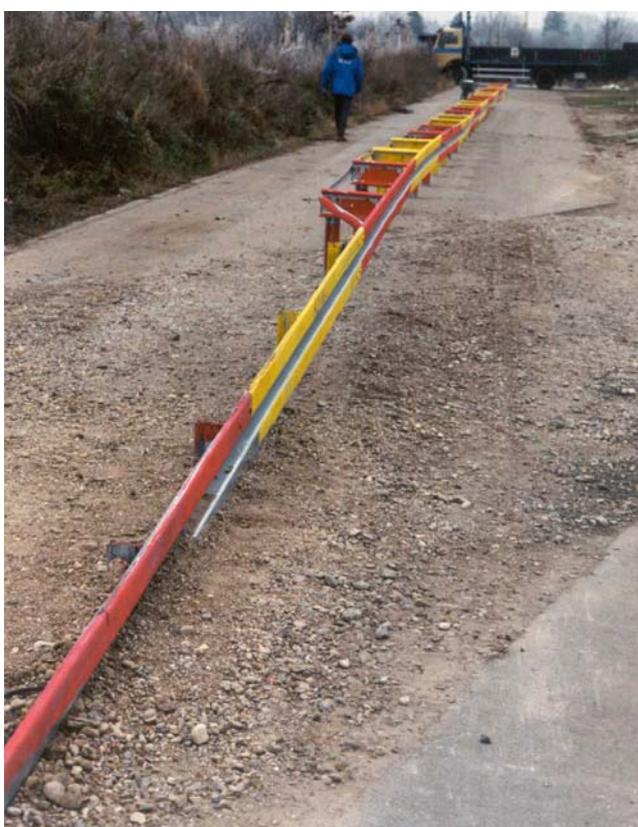
**Bild 18:**  
**Verschiebung der angeschlossenen Schutzeinrichtung**

Figure 18:  
 Displacement of the connected safety barrier

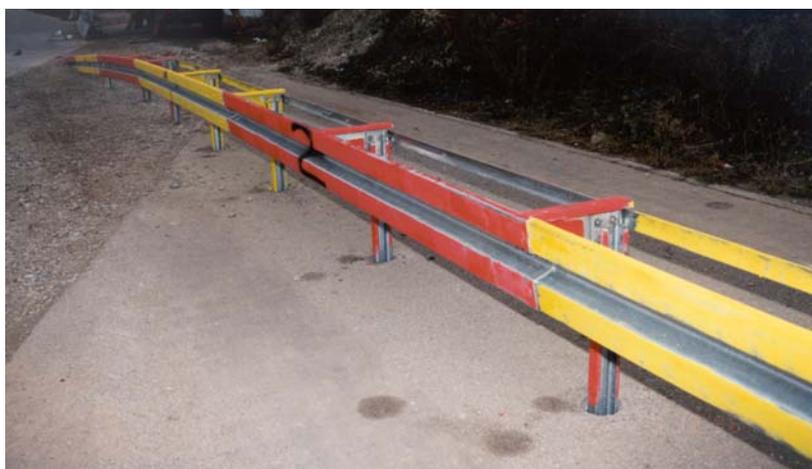
Das aufgleitende Fahrzeug hinterlässt an Absenkung und der angeschlossenen EDSP kleinere Deformationen und einige Kratz- und Schleifspuren, jedoch keine substantiellen Schäden. Die Fahrzeugüberfahrt verursacht weder Quer- noch Längsverschiebungen. Insgesamt verhalten sich die Pfosten ihrer Funktion entsprechend.

**Bild 19:**  
**Detail: Kratzspuren an Holm 2**

Figure 19:  
 Detail: scratch marks at beam 2

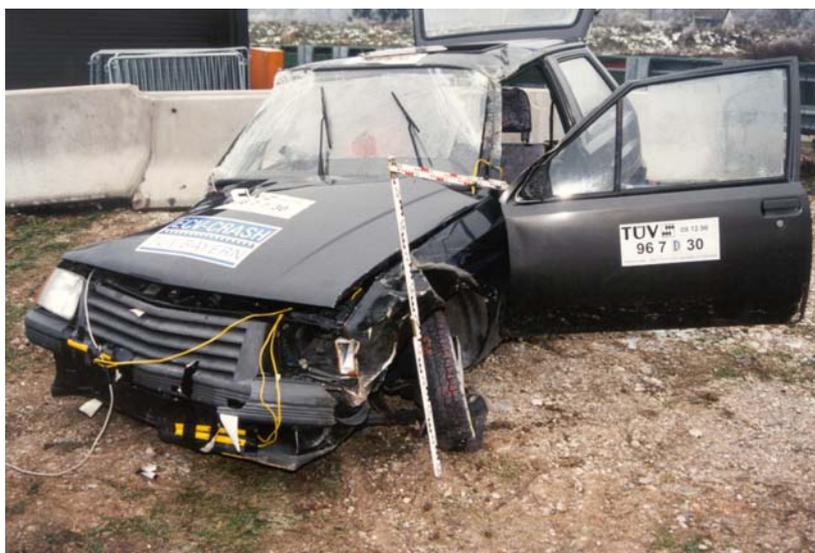
| <b>Beschädigungen am Fahrzeug</b><br>Vehicle damages | Das Testfahrzeug war nach dem Versuch aufgrund des späteren ungewollten Anpralls nicht fahrbereit. Der VCDI-Index konnte deshalb nicht ermittelt werden. Vom äußeren Eindruck her beschädigte der Kontakt mit der Regelabsenkung und der angeschlossenen EDSP das Fahrzeug nur geringfügig. Auch der Innenraum wurde während des Primärkontaktes offensichtlich nicht beeinträchtigt. |

**Bild 21:**  
**Fahrzeugschäden (vordere**  
**linke Fahrzeugecke und**  
**Vorderrad)**

Figure 21:  
 Damage of vehicle (front left  
 hand side edge and front  
 wheel)

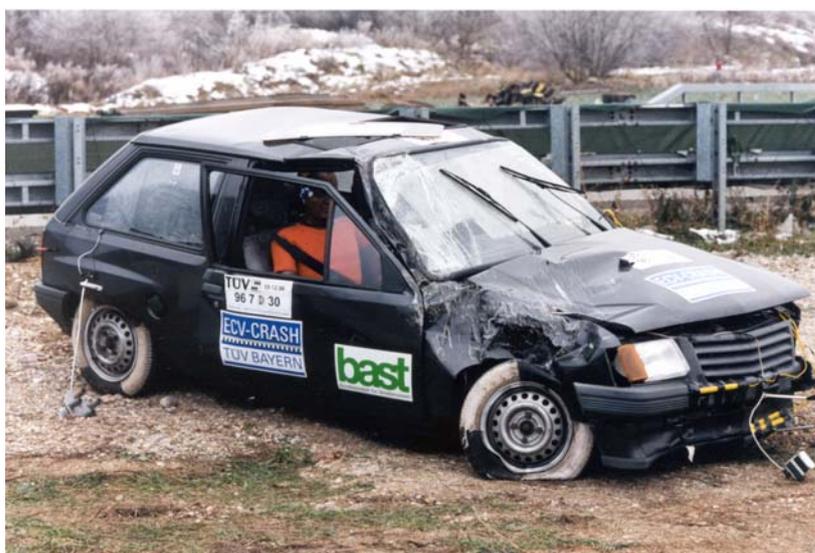
| <b>Index für die Verformung des Cockpits (VCDI)</b><br>Vehicle cockpit deformation index (VCDI) | nicht messbar aufgrund von Sekundärkontakt |

**Bild 22:**  
**Fahrzeugschäden (Dach**  
**und Beifahrerseite durch**  
**Sekundäranprall)**

Figure 22:  
 Damage of vehicle (roof and  
 co-driver side caused by  
 secondary impact)
