Prüfbericht

über eine
PKW-Anprallprüfung (TB 11)
nach DIN EN 1317
an die Einfache Distanzschutzplanke 1,33,
B-Profil
(EDSP 1,33)

BASt 1997 7D 01

Bundesanstalt für Straßenwesen

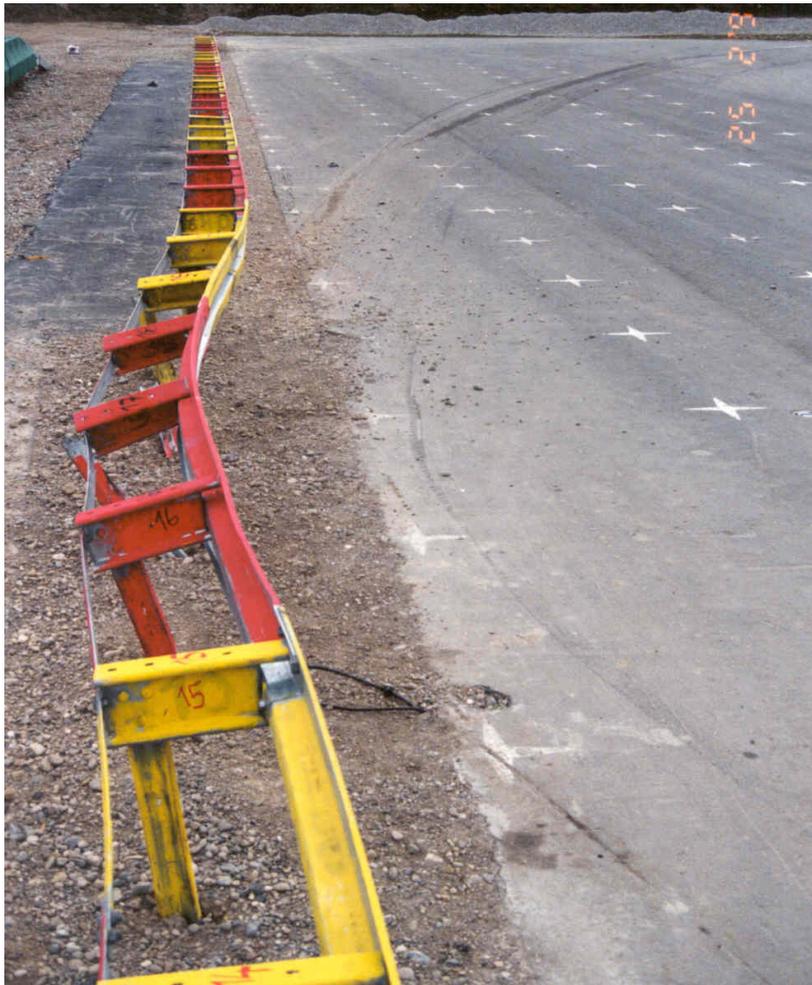
Maximale dynamische Querverschiebung ² Maximum dynamic lateral displacement	Wert nicht dokumentiert. ³
Maximale statische Querverschiebung ² Maximum permanent lateral displacement	0,38 m
Maximale seitliche Position des Systems ⁴ Maximum lateral position of system	1,1 m
Maximale seitliche Position des Fahrzeugs ⁴ Maximum lateral position of vehicle	entfällt bei Prüfung TB11
Maximale bleibende Längsverschiebung Maximum permanent longitudinal displacement	0,8 cm (am Anfang) 1,5 cm (am Ende)

Bild 11:
Verschiebung der Schutz-
einrichtung

Figure 11:
Displacement of safety barrier

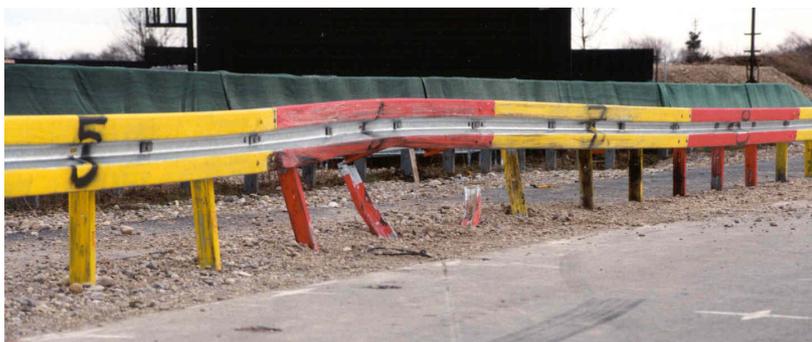
Tatsächlicher Anprallpunkt Actual impact point	Ende Holm Nr. 5 - 0,09 m vor Pfosten Nr. 15.
Abprallpunkt Rebound point	Im Bereich des Holms Nr. 7, 0,7 m hinter Pfosten Nr. 20
Kontaktstrecke Distance of vehicle contact	7,45 m
Gelöste Teile mit übermäßiger Gefährdung Dritter Major parts present an undue hazard to a third party	nein
Bruch der Hauptlängselemente Breakage of the principal longitudinal elements	nein

Bild 12:
Schäden am tatsächlichen
Anprallpunkt

Figure 12:
Damage at actual point of
impact

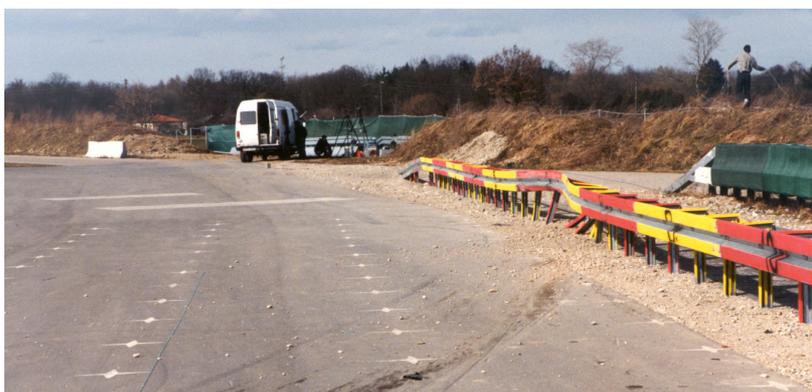
Die Beschädigungen am System erstrecken sich über die Holme 5 – 7 und die dazugehörigen Systemteile (Pfosten, Abstandhalter, Abspanngurt):

Bild 13:
Schutzeinrichtung nach der
Prüfung

Figure 13:
Safety barrier after impact
test

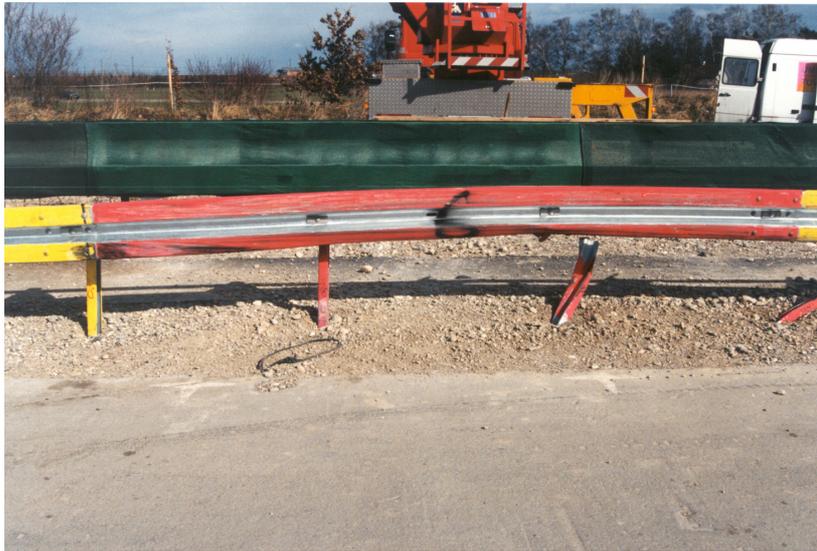
Holm/Element 6:

- Holm verformt, Schleifspuren vom Fahrzeug;
- Pfosten 16 bis 18 zunehmend nach hinten geknickt;
- Abstandhalter 17 und 18 nach hinten geneigt und leicht deformiert;
- Pfosten 17 und 18 haben sich aus den Pfostenklauen gelöst (jedoch noch in den Untergrund gerammt) – Abstandhalter sind aber noch mit dem Holm verbunden

Bild 14:
Detail: vom Holm gelöster
Pfosten (Element 6)

Figure 14:
Detail: disconnected post
from beam (element 6)

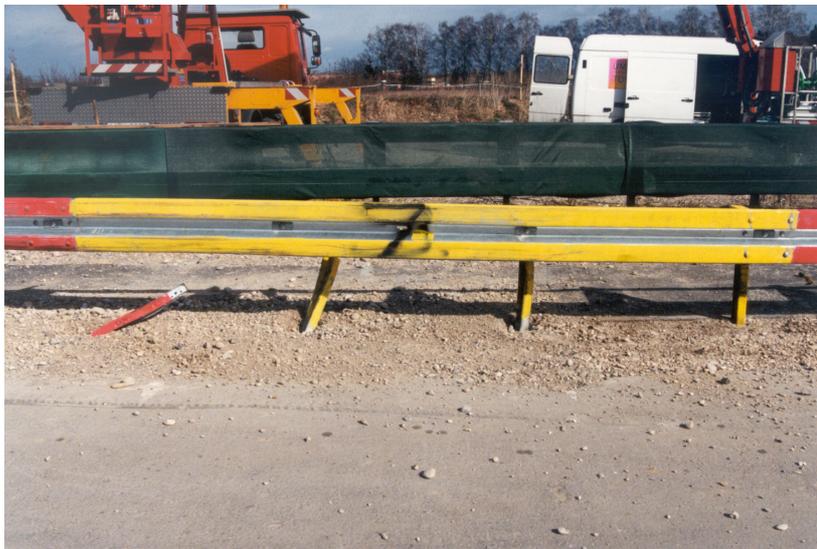
Holm/Element 7:

- Holm verformt, Schleifspuren vom Fahrzeug;
- Pfosten 19 bis 21 leicht nach hinten gebogen;
- Abstandhalter 19 nach hinten geneigt und leicht deformiert;
- Pfosten 19 hat sich aus der Pfostenklaue gelöst (jedoch noch in den Untergrund gerammt) – Abstandhalter ist aber noch mit dem Holm verbunden

Bild 15:
Detail: vom Holm gelöster
Pfosten (Element 7)

Figure 15:
Detail: disconnected post
from beam (element 7)

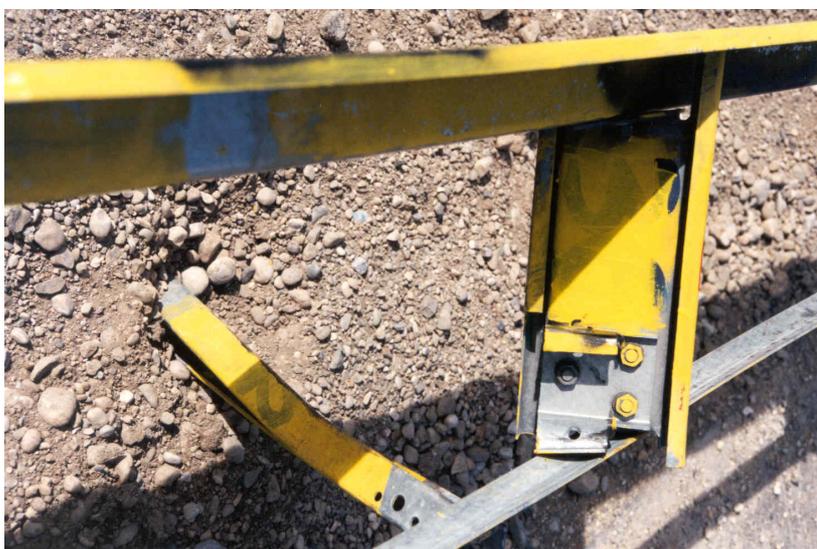
Im Verlauf des Anprallvorgangs kommt es zum heftigen Kontakt zwischen Fahrzeug und Pfosten. Dabei lösen sich die Pfosten Nr. 17-19 aus den Pfostenklauen. Die Pfosten Nr. 18 und 19 werden vom Fahrzeug überfahren. Insgesamt ist das System im Anprallbereich nur wenig seitlich ausgewichen.

Bild 16:
Detail: Abstandhalter mit
aus der Klaue gelösten
Pfosten

Figure 16:
Detail: spacer and cut off post

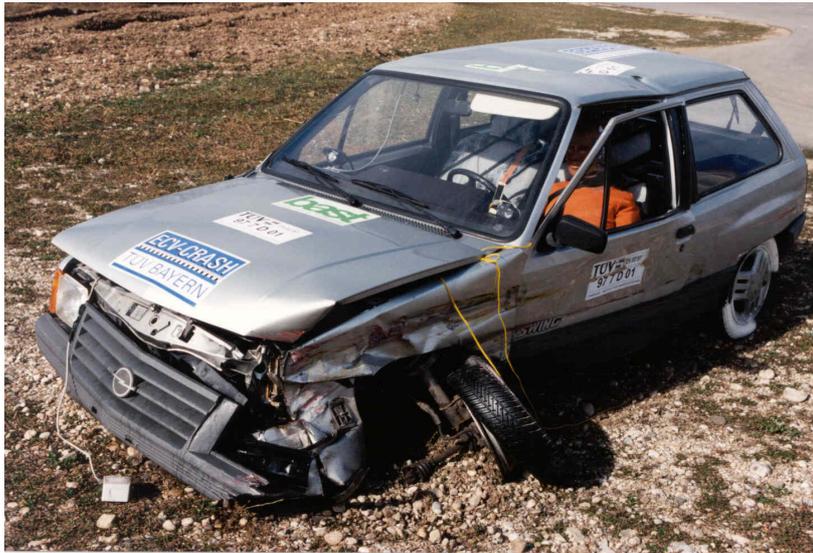
Fahrzeugtoleranzen eingehalten Vehicle specifications within tolerances	ja
Anprallgeschwindigkeit / -winkel eingehalten Vehicle velocity and angle within tolerances	ja
Fahrzeug überquert die Schutzeinrichtung Vehicle passes over the barrier	nein
Fahrzeug durchbricht die Schutzeinrichtung Vehicle passes through the barrier	nein
Fahrzeug überschlägt sich innerhalb des Prüfbereichs Vehicle rolls over during the test	nein
Fahrzeug innerhalb der Box Vehicle within box	ja
Index für die Verformung des Cockpits (VCDI) Vehicle cockpit deformation index (VCDI)	LF0001100
Beschädigungen am Fahrzeug Vehicle damages	<p>Das Fahrzeug ist erheblich beschädigt. Die linke vordere Radaufhängung ist nahezu komplett von der Befestigung an der Karosserie abgetrennt. Die gesamte linke Fahrzeugseite und die Fahrzeugfront sind deformiert. Im Dach ist ein Knick entstanden. Er verläuft von der linken Seite über der Fahrertür im Bereich der B-Säule bis zur A-Säule auf der rechten Seite. Die Fahrertür liegt im Dachbereich nicht am Rahmen an. Der Innenraum ist nicht beeinträchtigt.</p> <ul style="list-style-type: none"> • Kratz- und Schleifspuren über die gesamte linke Fahrzeugseite • Linker Fahrzeugvorbau/Kotflügel stark deformiert • Frontschürze und linke Ecke der Motorhaube eingedrückt • Stoßfänger vorne links deformiert • Scheinwerfer mit Blinker links zerborsten, herausgerissen. • Radaufhängung vorne links weggebrochen aber nicht vollständig gelöst. • Reifen vorne links entlüftet und von der Felge abgezogen, Felge deformiert • Fahrertür aus Rahmen gedrückt • Karosseriestruktur an A-Säule deformiert • Seitenscheibe Fahrertür zerborsten <p>Das Fahrzeug ist nach dem Versuch nicht mehr fahrbereit.</p>

Bild 17:
Fahrzeugschäden
(linke Fahrzeugseite und
Front)

Figure 17:
Damage of vehicle (left hand
side and front)

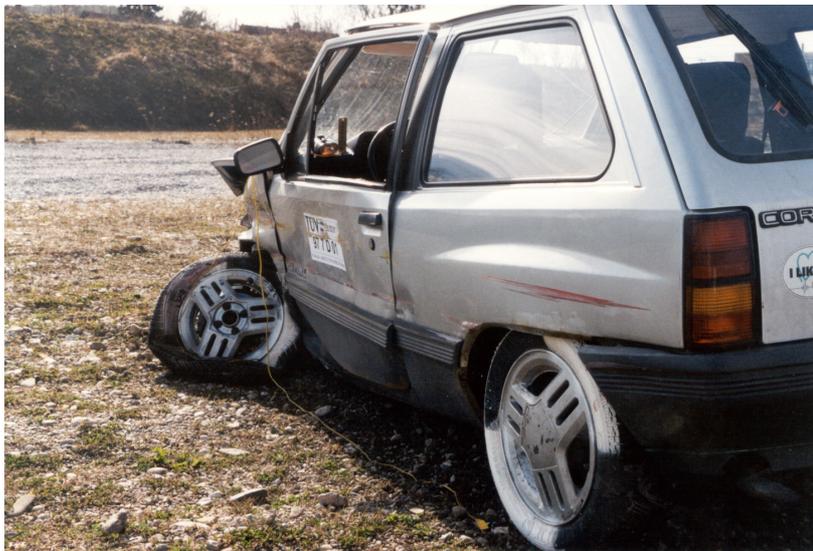
Bild 18:
Fahrzeugschäden
(linke Fahrzeugseite)

Figure 18:
Damage of vehicle (left hand
side)

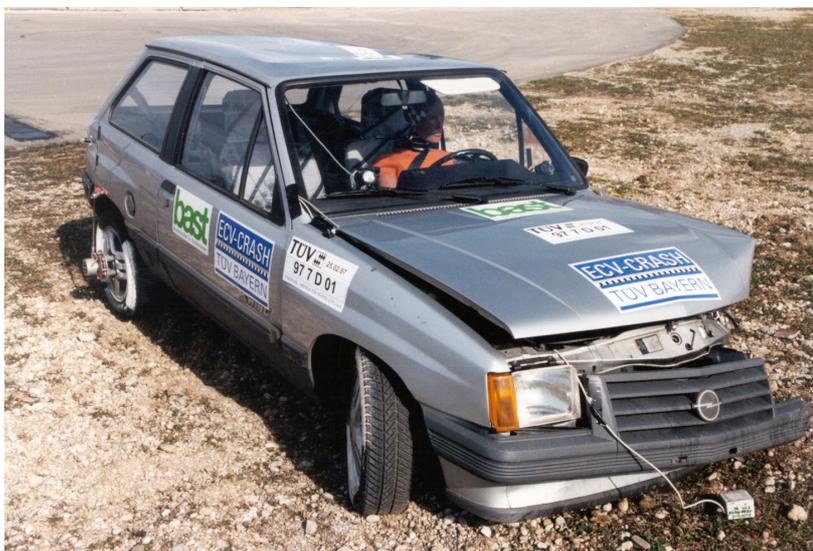
Bild 19:
Fahrzeugschäden

Figure 19:
Damage of vehicle
