# Prüfbericht

über eine  
PKW-Anprallprüfung (TB 11)  
nach DIN EN 1317  
an die Doppelte Distanzschutzplanke 4,0,  
A-Profil  
(DDSP 4,0)

**BAST 1997 7D 15**

Bundesanstalt für Straßenwesen

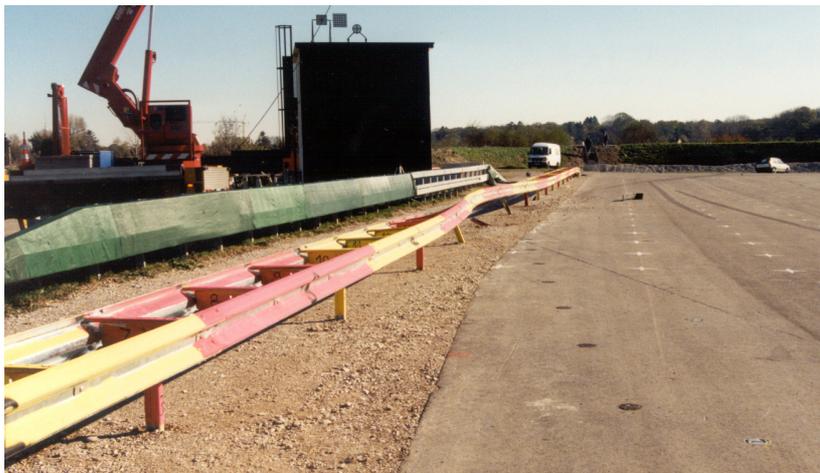
Die Beschädigungen am System erstrecken sich im Wesentlichen über 4 Holme (Nr. 5-8) und die dazugehörigen Systemteile (Pfosten, Distanzstücke). Insgesamt ist das System im Anprallbereich nur wenig seitlich ausgewichen. Die Pfosten Nr. 5 (leicht), 6, 8 und 9 stehen schief. Es hat sich nur der Pfosten Nr. 7 aus seiner Pfostenklaue gelöst. Er ist geknickt und im unteren Bereich eingerissen. Der Pfosten Nr. 8 ist stark verbogen. Insgesamt haben sich die Pfosten ihrer Funktion entsprechend verhalten. Die Distanzstücke Nr. 17-22 haben sich schräg gestellt und sind leicht verformt.

**Bild 22:**  
**Schutzeinrichtung nach der Prüfung**

Figure 22:  
 Safety barrier after impact test

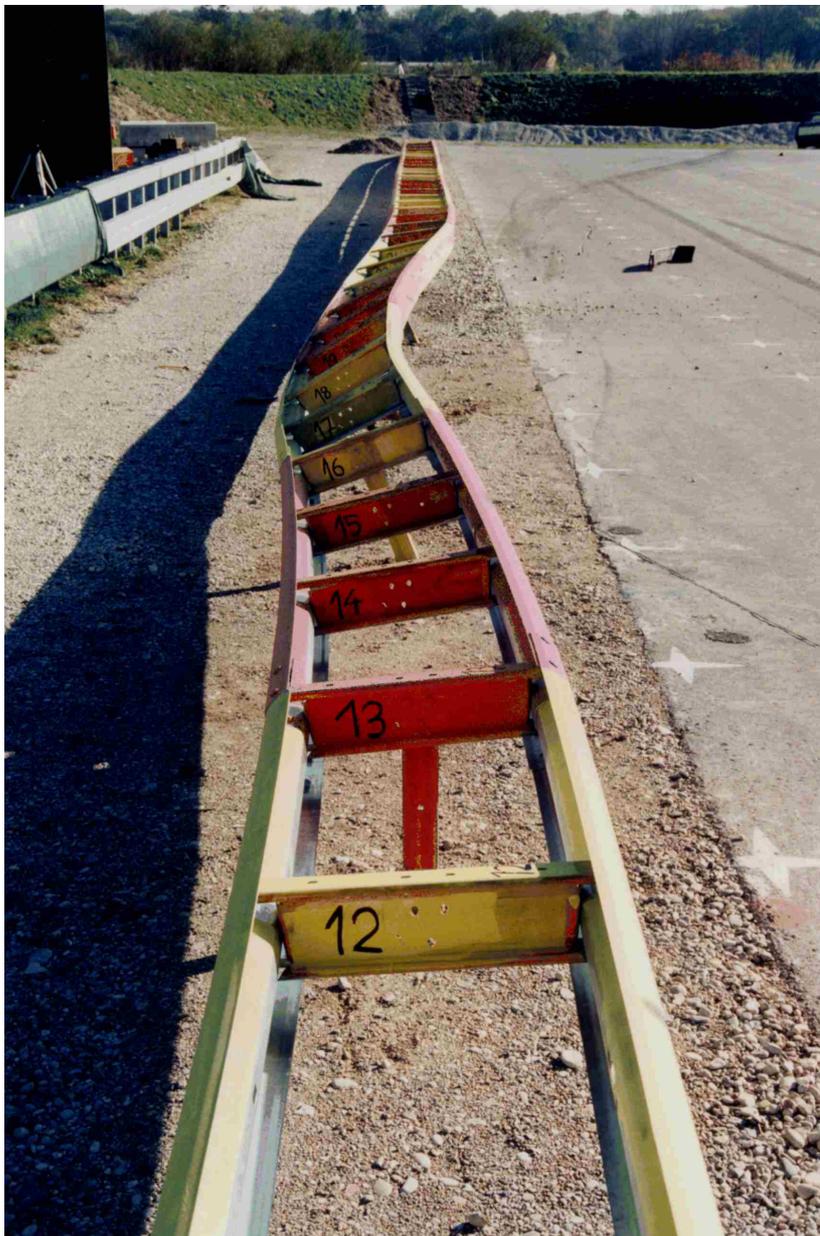
| <b>Maximale statische Durchbiegung</b> <sup>1</sup><br>Maximum permanent deflection | 0,53 m |

| <b>Maximale statische Querverschiebung</b> <sup>3</sup><br>Maximum permanent lateral displacement | 0,47 m |

**Bild 23:**  
**Verschiebung der Schutzeinrichtung**

Figure 23:  
 Displacement of safety barrier

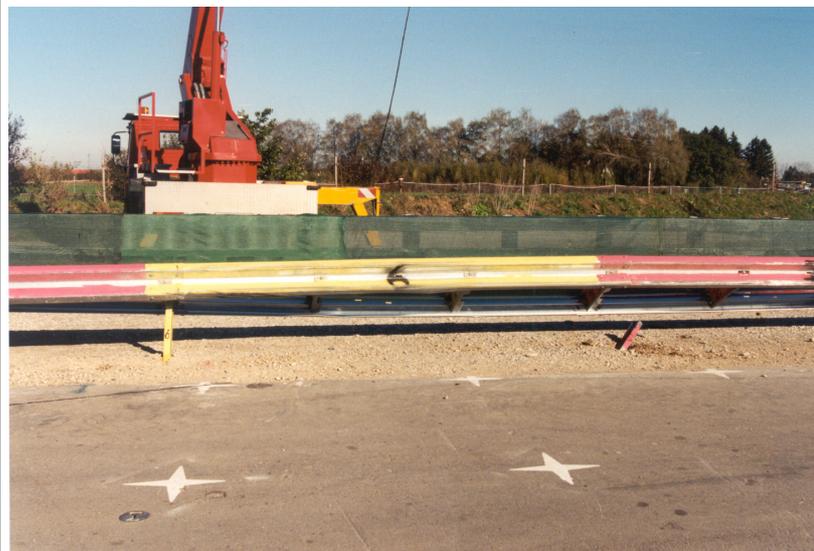
**Bild 25:**  
**Fortsetzung der Kontakt-**  
**strecke**  
**(Schäden Element 6)**

Figure 25:  
 Sequel of distance of vehicle  
 contact (damage element 6)

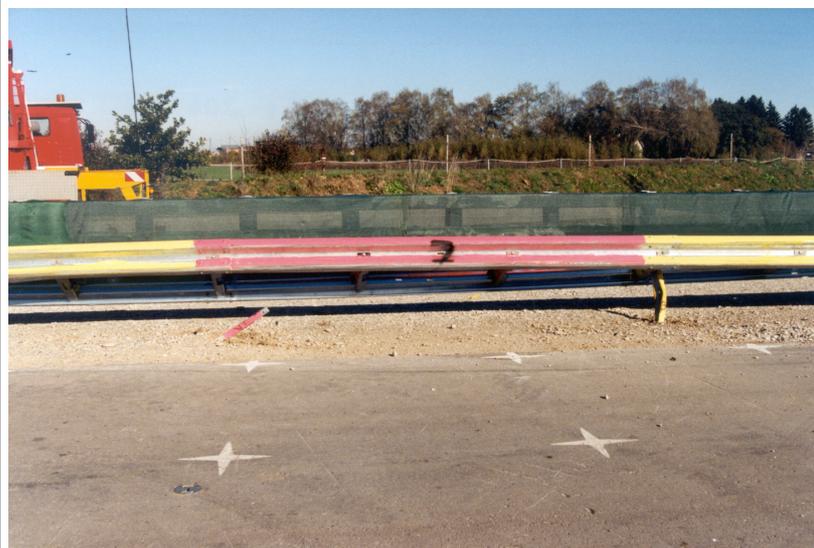
**Bild 26:**  
**Fortsetzung der Kontakt-**  
**strecke**  
**(Schäden Element 7)**

Figure 26:  
 Sequel of distance of vehicle  
 contact (damage element 7)

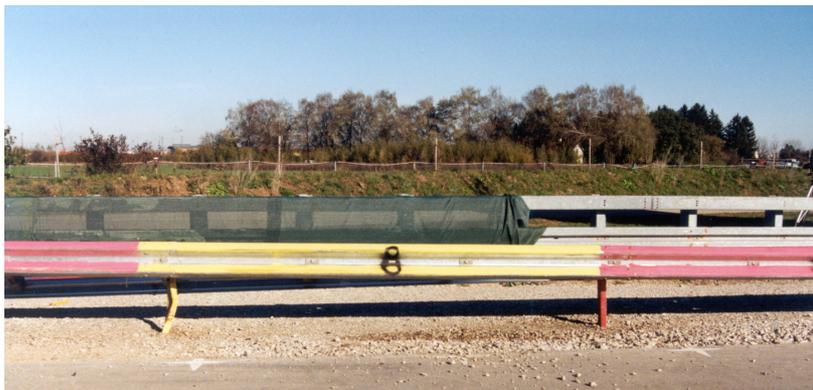
**Bild 27:**  
**Ende der Kontaktstrecke**  
**(Schäden Element 8)**

Figure 27:  
 End of distance of vehicle  
 contact (damage element 8)

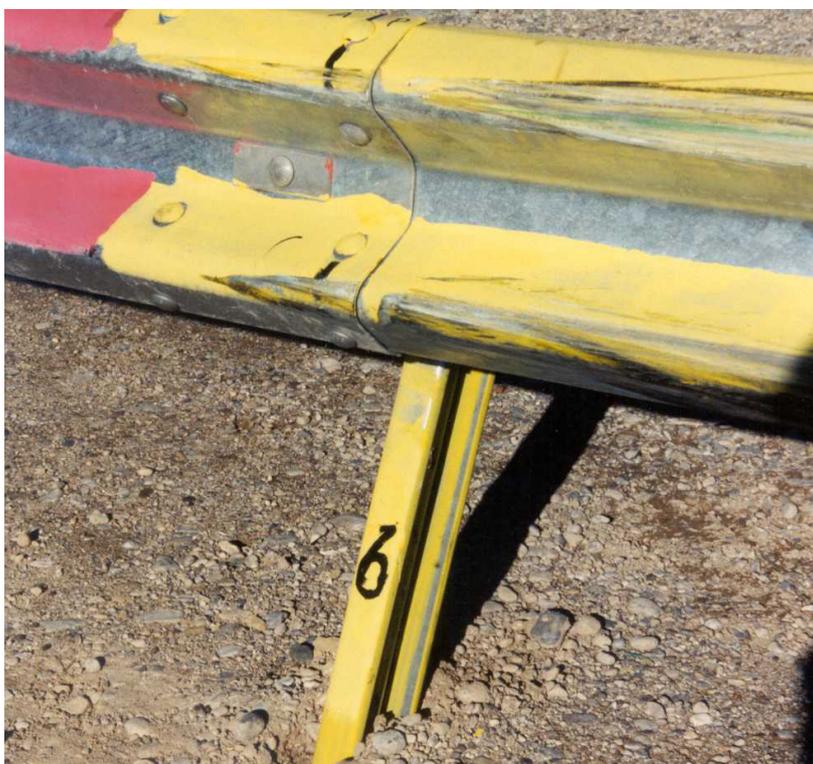
**Bild 28:**  
**Schäden am tatsächlichen**  
**Anprallpunkt**  
**(Kontaktstrecke)**

Figure 28:  
 Damage at actual point of  
 impact (distance of vehicle  
 contact)

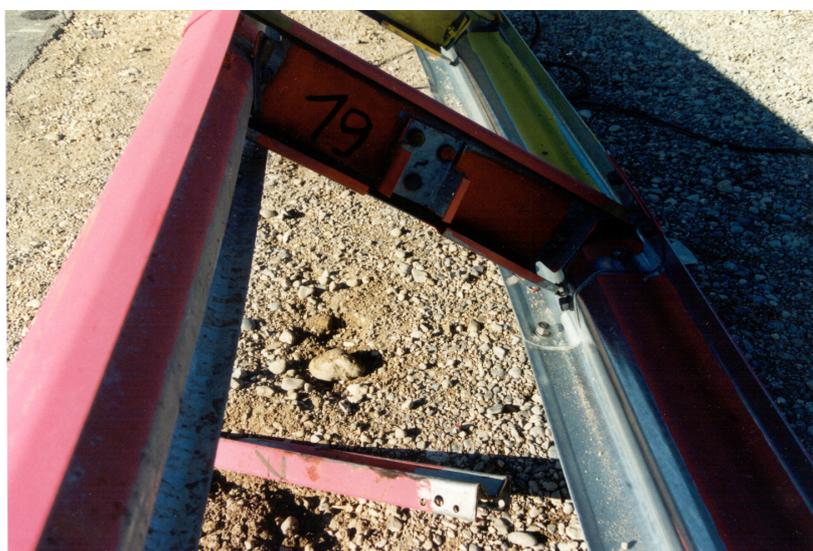
Das System weicht seitlich aus. Die hintere Holmreihe stützt sich dabei mit der unteren Holmhälfte am Boden ab. Im weiteren Verlauf des Anprallvorgangs kommt es zum heftigen Kontakt zwischen Fahrzeug und Pfosten. Die Pfosten Nr. 7 und 8 werden überfahren, wobei sich nur der Pfosten Nr. 7 aus seiner Pfostenklaue löst.

**Bild 29:**  
**Detail: Pfosten 7 gelöst**  
**vom System**

Figure 29:  
 Detail: post 7 cut off from  
 system

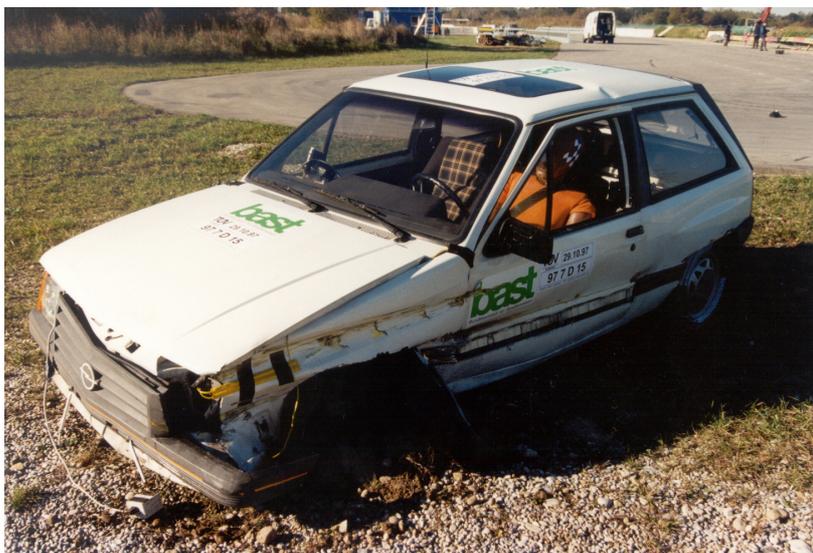
| 4.6 FAHRZEUGVERHALTEN<br>TEST VEHICLE BEHAVIOUR | |
|---|--|
| <b>Beschädigungen am Fahrzeug</b><br>Vehicle damages | <p>Das Fahrzeug ist erheblich beschädigt. Die linke vordere Radaufhängung ist nahezu komplett von der Befestigung an der Karosserie abgetrennt. Die gesamte linke Fahrzeugseite und die Fahrzeugfront sind deformiert. Im Dach ist auf der linken Seite über der Fahrertür im Bereich der B-Säule ein Knick entstanden. Die Fahrertür liegt im Dachbereich nicht am Rahmen an. Der Innenraum ist nicht beeinträchtigt. Das Fahrzeug ist nicht mehr fahrbereit.</p> |

**Bild 30:**  
**Fahrzeugschäden (linke Fahrzeugseite und Front)**

Figure 30:  
 Damage of vehicle (left hand side and front)

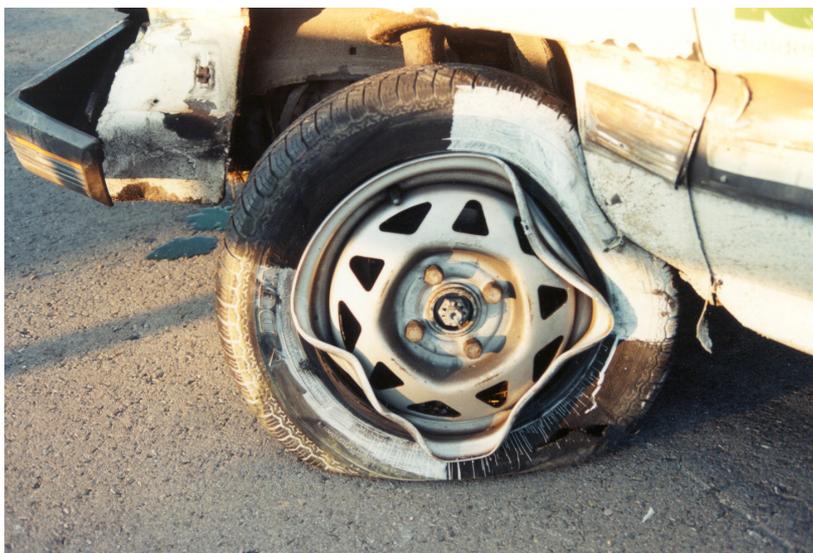
**Bild 31:**  
**Schäden am linken Vorder-  
 rad (Detail)**

Figure 31:  
 Damage of left front wheel  
 (detail)
