# Prüfbericht

über eine  
PKW-Anprallprüfung (TB 32)  
nach DIN EN 1317  
an die Einfache Schutzplanke 2,0,  
A-Profil  
(ESP 2,0)

**BASt 2000 7D 07**

Bundesanstalt für Straßenwesen

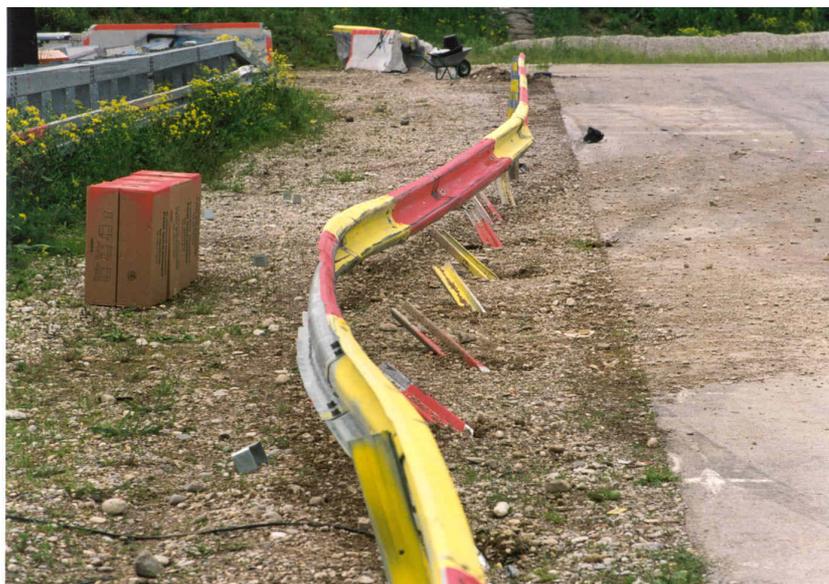
**Bild 21:**  
**Verschiebung der Schutz-**  
**einrichtung**

<b>Maximale dynamische Durchbiegung</b> <sup>1</sup> Maximum dynamic deflection	1,3 m
<b>Maximale statische Durchbiegung</b> <sup>1</sup> Maximum permanent deflection	0,87 m
<b>Maximale dynamische Querverschiebung</b> <sup>2</sup> Maximum dynamic lateral displacement	1,15 m
<b>Maximale statische Querverschiebung</b> <sup>2</sup> Maximum permanent lateral displacement	0,83 m

Figure 21:  
 Displacement of safety barrier

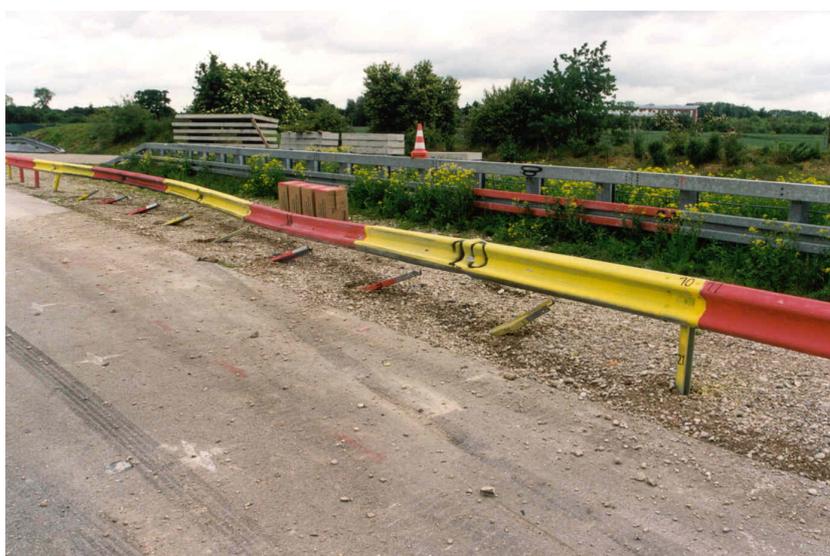
**Bild 22:**  
**Schutzeinrichtung nach der**  
**Prüfung**

Die Holme Nr. 5 bis 10 sind deformiert (geknickt). Die Holme sind noch im Verbund und nahezu vertikal ausgerichtet. Die Pfosten Nr. 13 bis 20 haben sich systembedingt von den Holmen gelöst, sind jedoch noch in den Untergrund gerammt. Aufgrund dessen befinden sich die Holme nicht mehr in der ursprünglichen Höhe, berühren jedoch noch nicht den Boden. Insgesamt haben sich die Pfosten ihrer Funktion entsprechend verhalten. Des Weiteren haben sich mehrere Stützbügel und Decklaschen vom System gelöst.

Figure 22:  
 Safety barrier after impact  
 test

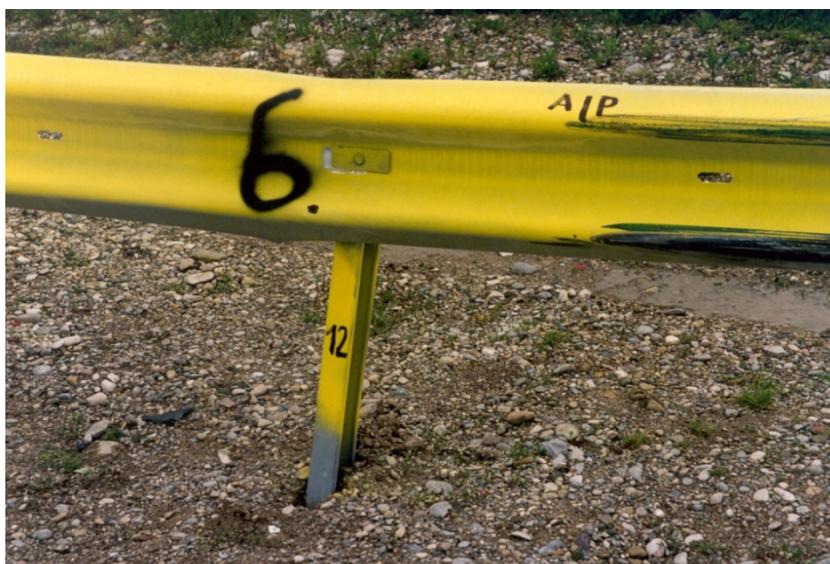
**Bild 23:**  
**Tatsächlicher Anprallpunkt**

<b>Tatsächlicher Anprallpunkt</b> Actual impact point	Holm Nr. 6, 1,73 m vor dem Übergang Nr. 6/7 (Pfosten Nr. 13).
<b>Abprallpunkt</b> Rebound point	2,30 m nach Übergang Nr. 9/10
<b>Kontaktstrecke</b> Distance of vehicle contact	16,03 m
<b>Gelöste Teile mit übermäßiger Gefährdung Dritter</b> Major parts present an undue hazard to a third party	nein
<b>Bruch der Hauptlängselemente</b> Breakage of the principal longitudinal elements	nein

Figure 23:  
 actual point of impact

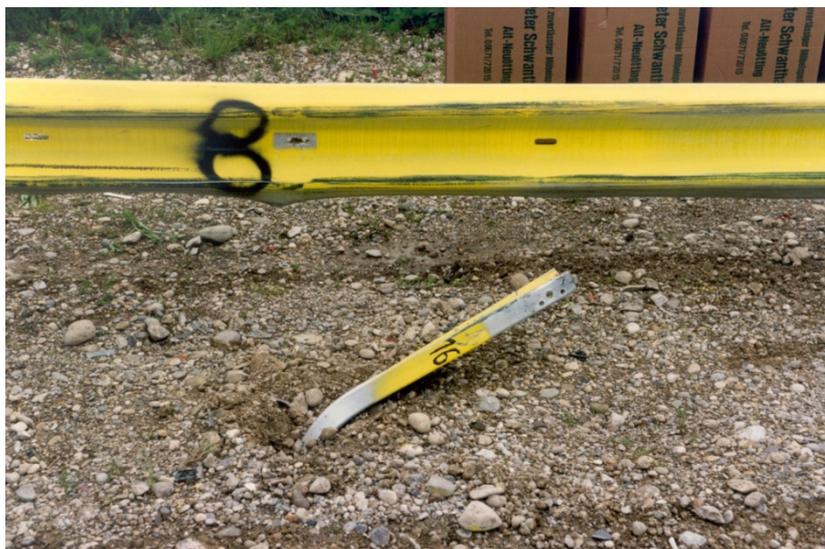
**Bild 24:**  
**Detail: vom Holm gelöster**  
**Pfosten**

Figure 24:  
 Detail: disconnected post  
 from beam

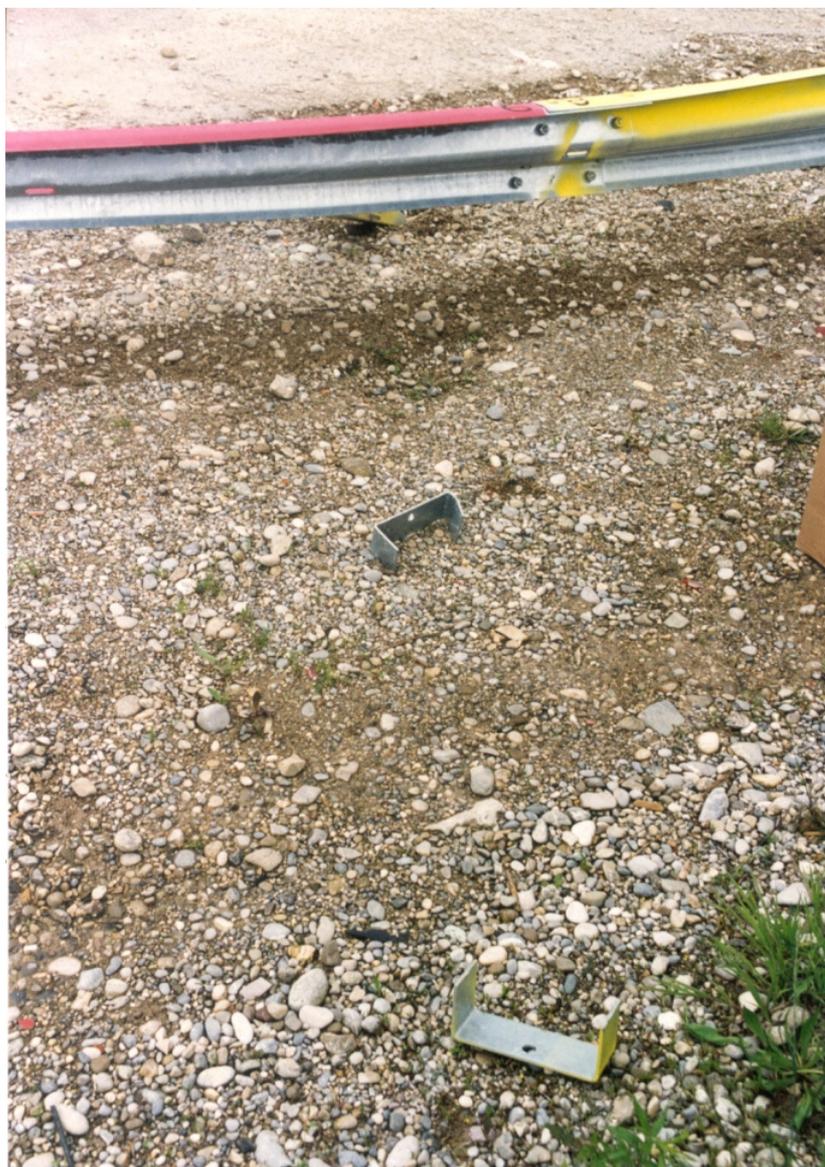
**Bild 25:**  
**Detail: vom Holm abge-**  
**trennte Stützbügel**

Figure 25:  
 Detail: disconnected bracket  
 from beam

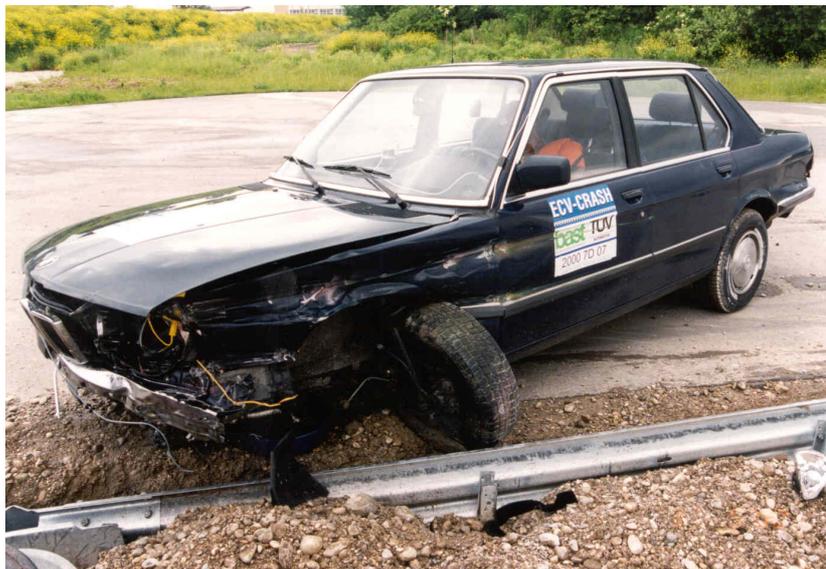
**Bild 26:**  
**Fahrzeugschäden**  
**(linke Fahrzeugseite und**  
**Front)**

<b>Fahrzeugtoleranzen eingehalten</b> Vehicle specifications within tolerances	ja
<b>Anprallgeschwindigkeit / -winkel eingehalten</b> Vehicle velocity and angle within tolerances	ja
<b>Fahrzeug überquert die Schutzeinrichtung</b> Vehicle passes over the barrier	nein
<b>Fahrzeug durchbricht die Schutzeinrichtung</b> Vehicle passes through the barrier	nein
<b>Fahrzeug überschlägt sich innerhalb des Prüfbereichs</b> Vehicle rolls over during the test	nein
<b>Fahrzeug innerhalb der Box</b> Vehicle within box	ja
<b>Index für die Verformung des Cockpits (VCDI)</b> Vehicle cockpit deformation index (VCDI)	LF0001000
<b>Beschädigungen am Fahrzeug</b> Vehicle damages	<p>Das Fahrzeug war nach dem Anprall nicht mehr fahrbereit.                      Folgende Schäden waren am Fahrzeug visuell zu erkennen:                      Am Fahrzeug gibt es Verformungen an der gesamten linken Seite sowie an der Front. Die linke Vorderradaufhängung ist nahezu komplett abgerissen.                      Die Bilder 26 und 27 im Anhang 3 zeigen das Fahrzeug nach dem Anprall.</p>

Figure 26:  
 Damage of vehicle  
 (left hand side and front)

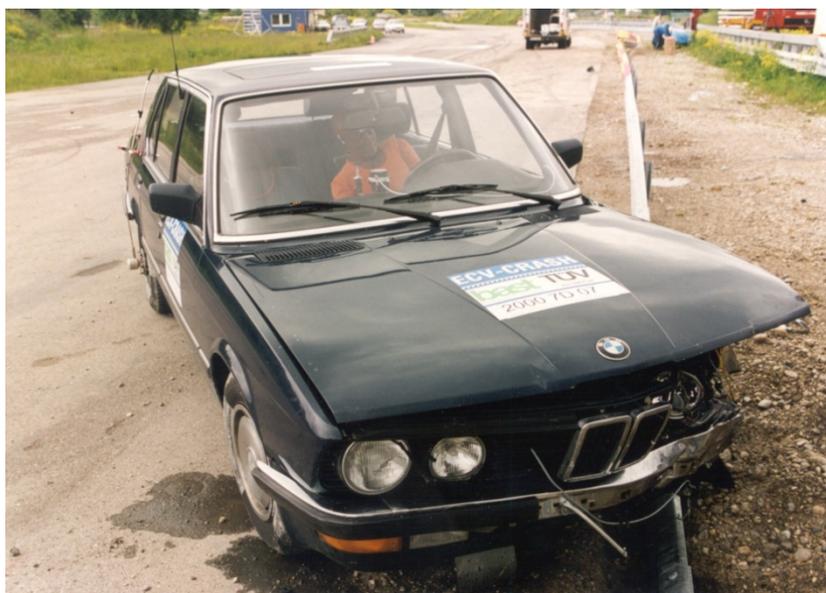
**Bild 27:**  
**Fahrzeugschäden**  
**(Front)**

Figure 27:  
 Damage of vehicle (front)
