Prüfbericht

über eine
PKW-Anprallprüfung (TT 4.2.80)
nach DIN EN 1317
an die EDSP Regelabsenkung 12 m,
A-Profil

BASt 2001 7T 13

Bundesanstalt für Straßenwesen

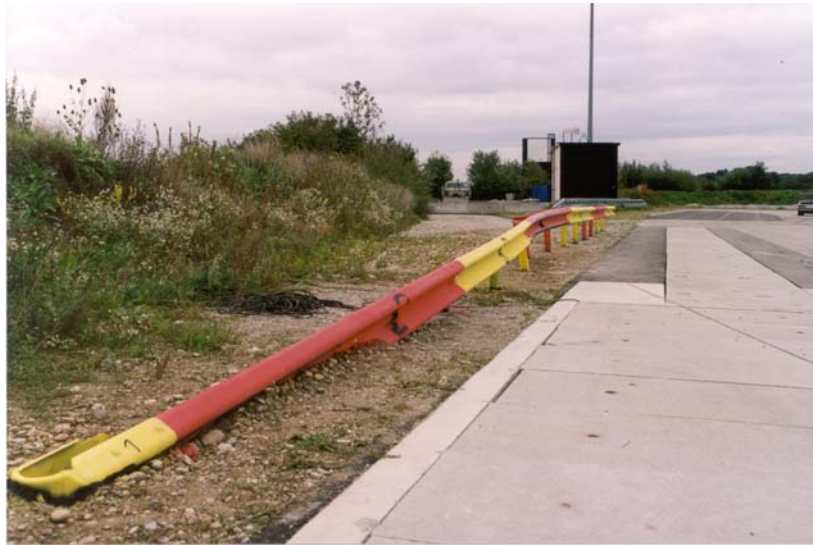
Bild 12:
AEK nach der Prüfung und Fahrzeugendstellung

Figure 12:
 Terminal and position of vehicle after impact test

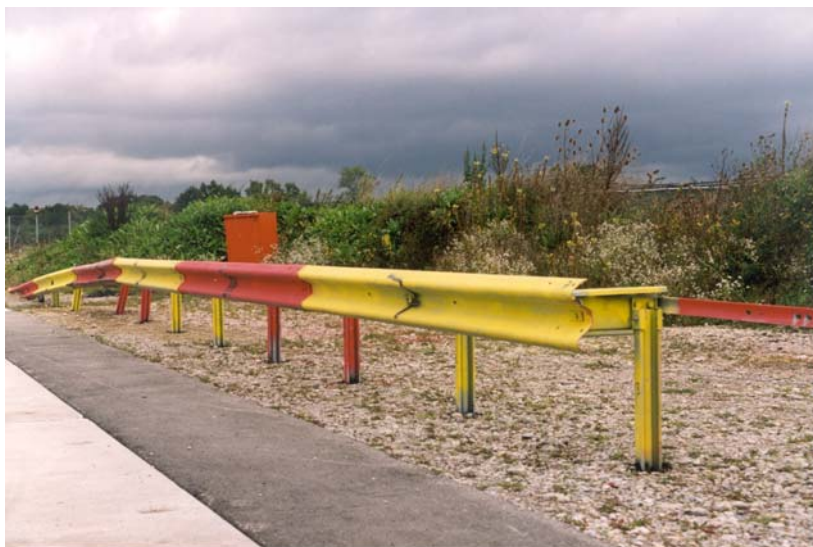
Durch den Anprall wurde kein Systemteil der Absenkung gelöst oder drang in das Fahrzeug ein. Das anprallende Fahrzeug verursachte eine geringe muldenförmige Durchbiegung an den Holmen Nr. 3 bis Nr. 5. Die im Durchbiegungsbereich befindlichen Pfosten Nr. 4 bis Nr. 7 folgen aufgrund der erhalten gebliebenen Holm-Pfosten-Verbindung der Holmverformung und sind oberhalb des Geländes entsprechend nach hinten geneigt. Die Befestigungsteile weisen partiell Verformungen auf. Insgesamt verhalten sich die Pfosten ihrer Funktion entsprechend.

Bild 13:
AEK nach der Prüfung

Figure 13:
 Terminal after impact test

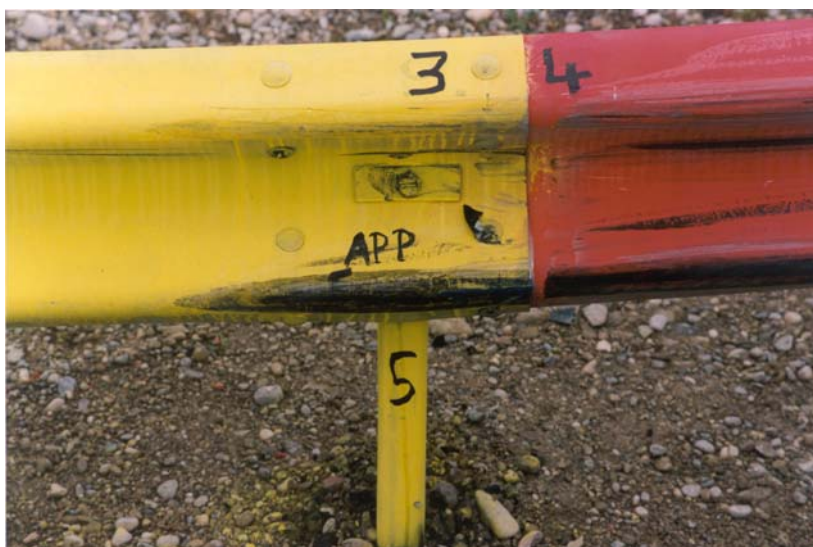
Bild 14:
Schäden am Anprallpunkt

Figure 14:
 Damage at point of impact

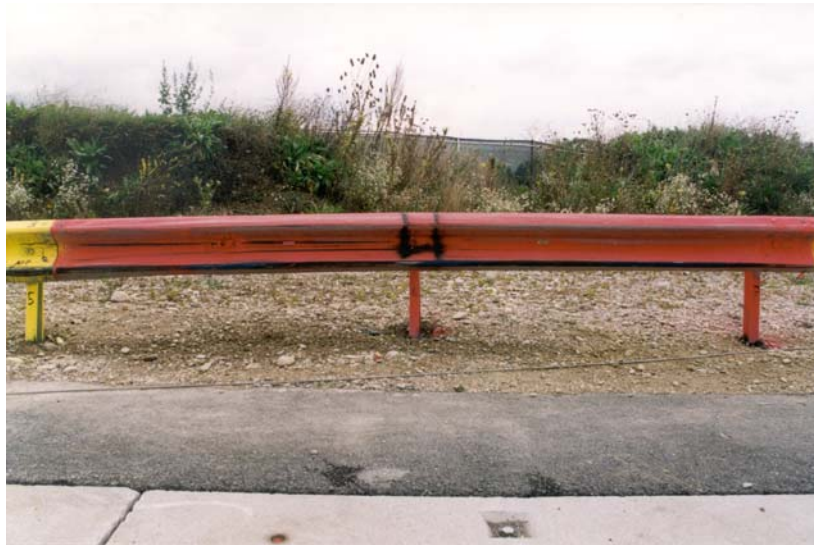
Bild 15:
Kontaktstrecke

Figure 15:
 Distance of vehicle contact

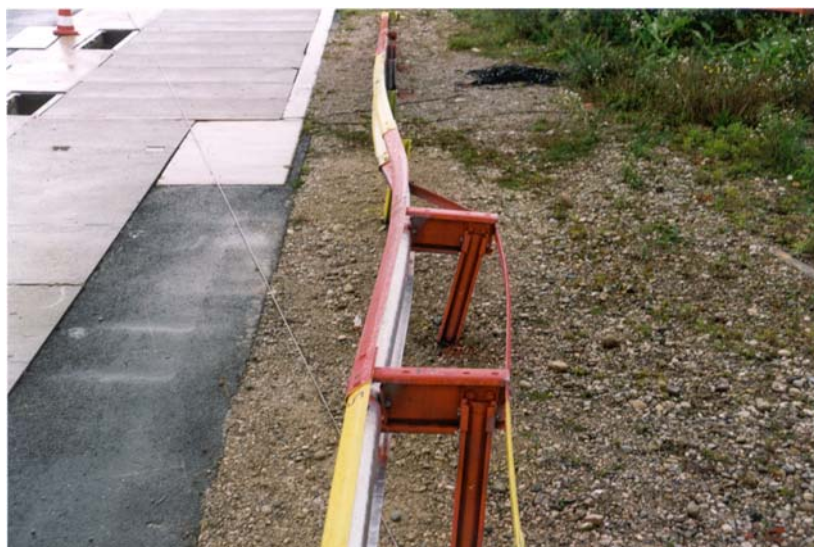
Bild 16:
Holm 5, Pfosten 1, Distanzstück Nr. 6

Figure 16:
 Beam 4, post 1, spacer no. 6

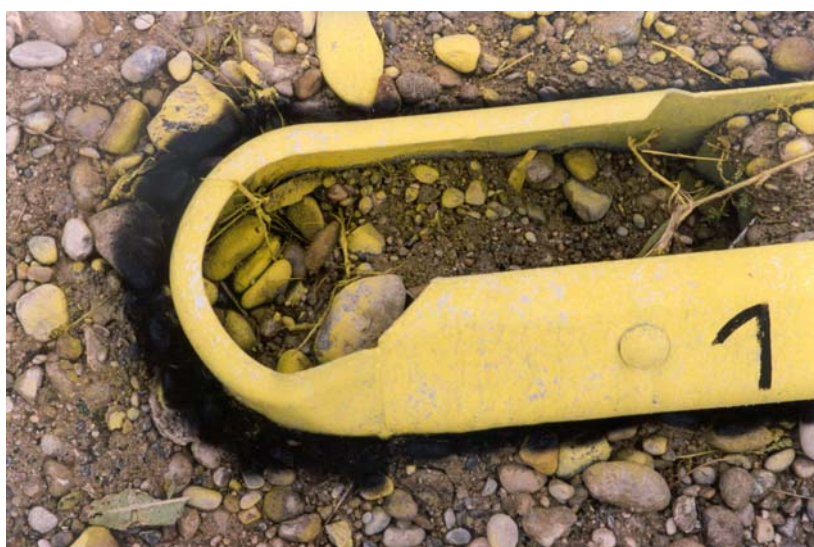
Bild 17:
Kopfstück ohne Längsverschiebung

Figure 17:
 Head piece without longitudinal displacement

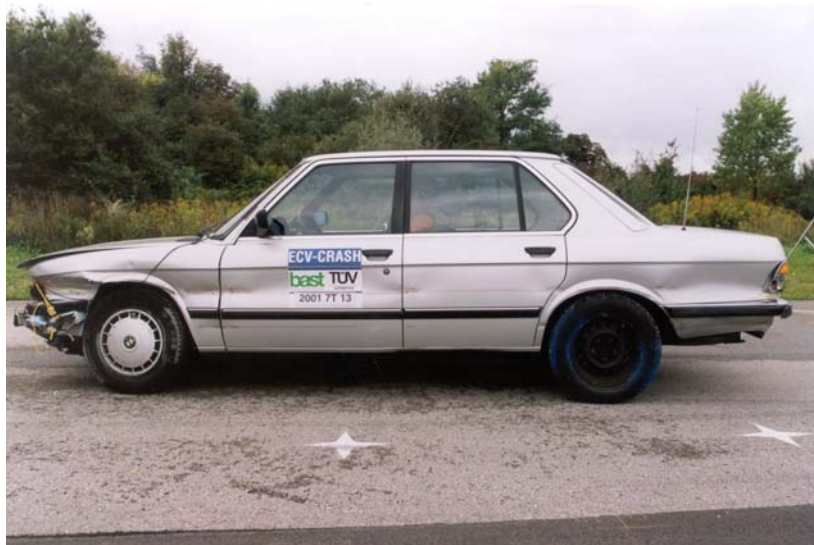
Fahrzeugtoleranzen eingehalten Vehicle specifications within tolerances	ja
Anprallgeschwindigkeit / -winkel eingehalten Vehicle velocity and angle within tolerances	ja
Fahrzeug überquert die Schutzeinrichtung Vehicle passes over the barrier	nein
Fahrzeug durchbricht die Schutzeinrichtung Vehicle passes through the barrier	nein
Fahrzeug überschlägt sich innerhalb des Prüfbereichs Vehicle rolls over during the test	nein
Index für die Verformung des Cockpits (VCDI) Vehicle cockpit deformation index (VCDI)	AS0000000
Wesentliche Fahrzeugteile gelöst Important parts detached from the vehicle	nein
Beschädigungen am Fahrzeug Vehicle damages	Das Testfahrzeug war nach dem Versuch eingeschränkt fahrbereit. Durch den Anprall entstanden vorn links visuell nicht eindeutig quantifizierbare Schäden am Fahrwerk und mittlere Verformungen an der Karosserie.

Bild 18:
Fahrzeugschäden
(linke Fahrzeugseite)

Figure 18:
 Damage of vehicle (left hand side)

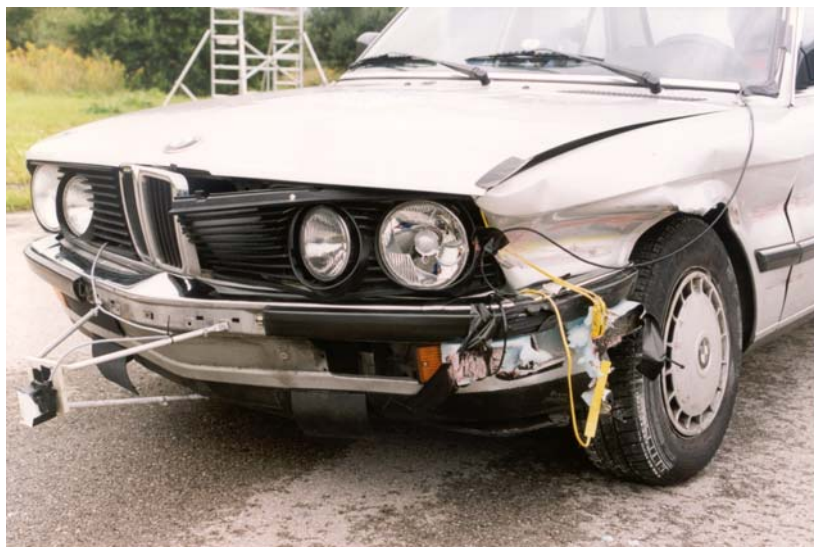
Bild 19:
Fahrzeugschäden
(Front)

Figure 19:
 Damage of vehicle (front)

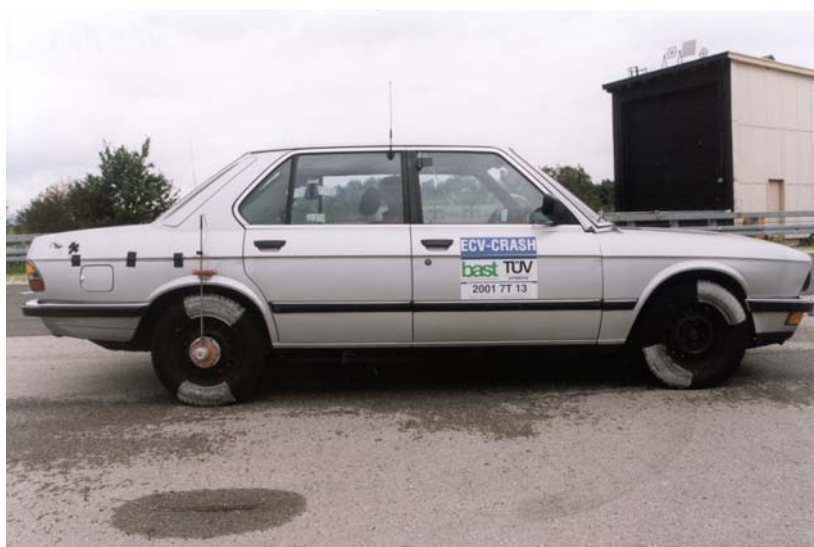
Bild 20:
Schadensfreie Beifahrer-
seite

Figure 20:
 Undamaged side (co-driver)
