Prüfbericht

über eine
PKW-Anprallprüfung (TB 11)
nach DIN EN 1317
an die Einfache Schutzplanke 4,0, B-Profil
mit Unterfahrschutz Typ „Euskirchen“
(ESP 4,0 UFS)

BAST 2002 7D 18

Bergisch Gladbach, 07.07.2017

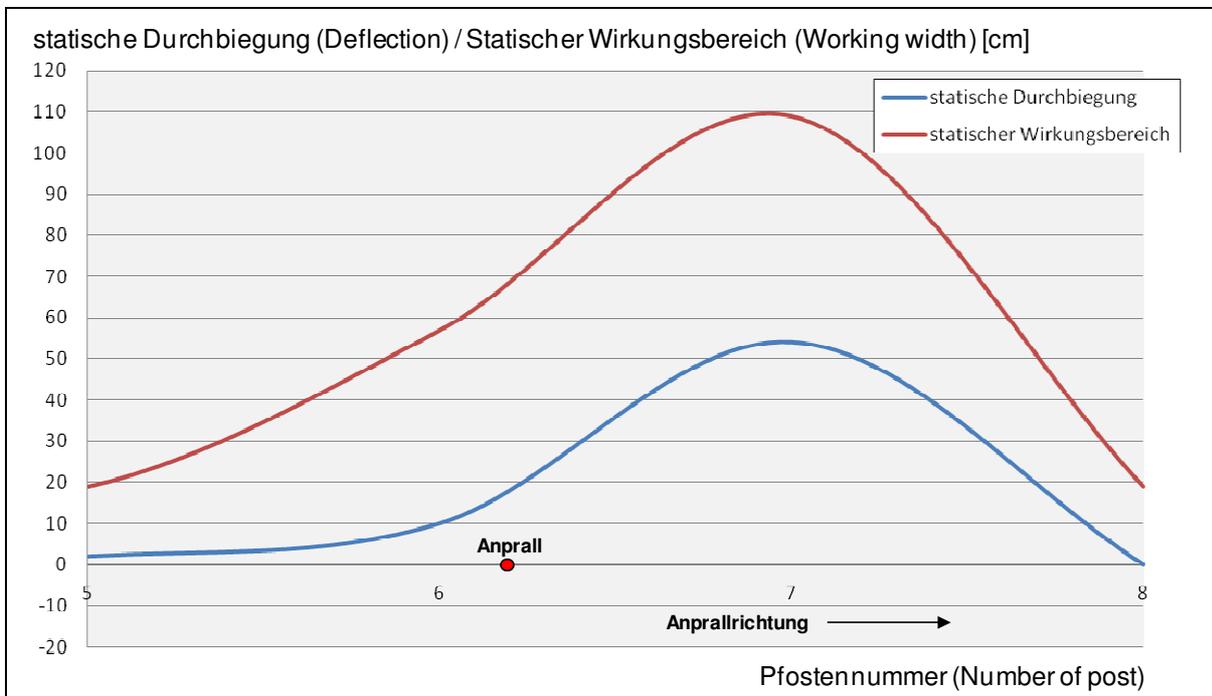
Maximale dynamische Durchbiegung ¹ Maximum dynamic deflection	0,80 m
Maximale statische Durchbiegung ¹ Maximum permanent deflection	0,56 m
Maximale dynamische Querverschiebung ² Maximum dynamic lateral displacement	0,94 m
Maximale statische Querverschiebung ² Maximum permanent lateral displacement	0,71 m
Maximale seitliche Position des Systems ³ Maximum lateral position of system	1,1 m
Maximale seitliche Position des Fahrzeugs ³ Maximum lateral position of vehicle	entfällt bei Prüfung TB11
Maximale bleibende Längsverschiebung Maximum permanent longitudinal displacement	keine

Pfosten (Post)	Durchbiegung* (Deflection) [cm]	Wirkungsbereich* (Working width) [cm]
4	0	19
5	2	19
6	10	57
7	54	109
8	0	19
* gemessen am Holm (measured at the beam)

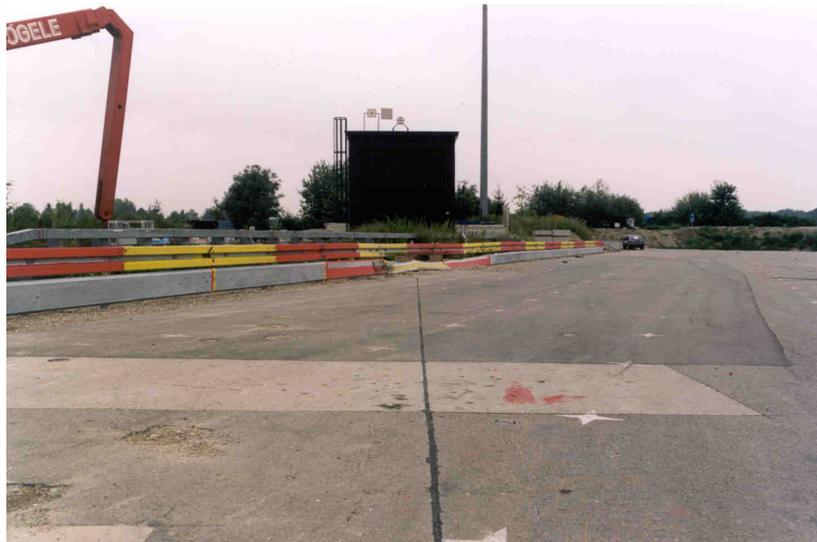
4.4 BESCHÄDIGUNGEN AM SYSTEM SAFETY BARRIER DAMAGES
<p>Der Anprall verursacht an der ESP Verformungen und gelöste Systemteile, die der konstruktiv beabsichtigten Wirkungsweise entsprechen (Soll-Bruchstelle Pfostenkopf/Holm). Am Unterfahrschutz erweist sich die Schraubverbindung zwischen Unterfahrschutz und Aufhängelasche als Bruchstelle. Die visuelle Zustandserfassung ergab:</p> <p>Der Anprall hinterlässt etwa über 16 m statische Verformungen am Holm und ca. über 20 m am Unterfahrschutz. Alle System-Einzelteile (Pfosten, Holm, Aufhängelasche, Unterfahrschutzplanen) weisen mehr oder minder starke Krümmungen, Stauchungen und Profilverwölbungen auf und sind zudem oberflächlich durch Kratz- und Schleifspuren beschädigt. Die diesen Bereich stützenden vier Pfosten sind oberhalb des Geländes mehr oder minder stark straßenabgewandt geknickt und geneigt. Zwischen Aufhängelasche und Unterfahrschutz sind im Bereich der größten Verformungen drei Schraubverbindungen zerstört. Die einseitig gelösten Aufhängelaschen kragen von der Befestigung am Holm senkrecht nach oben bis quer zu Aufstellflucht aus.</p> <p>Insgesamt haben sich die Pfosten ihrer Funktion entsprechend verhalten.</p>

Bild 23:
Schutzeinrichtung nach der
Prüfung und Fahrzeug-
endstellung

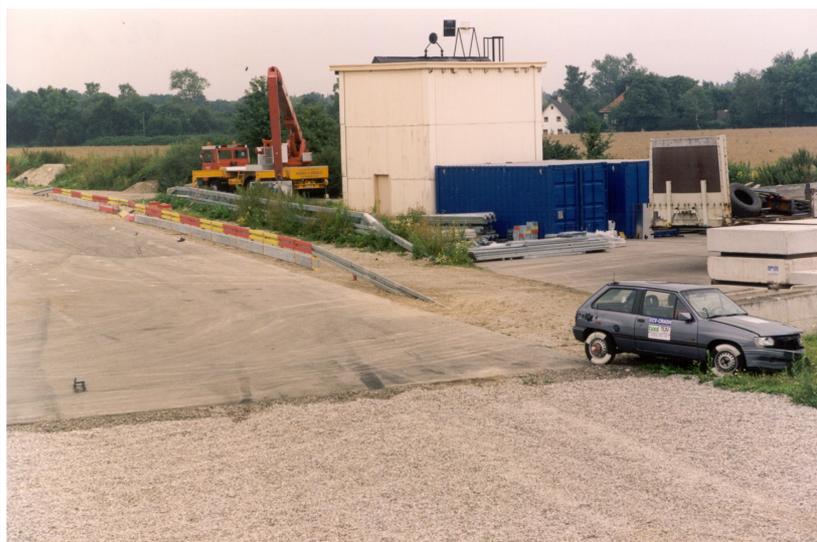
Bild 24:
Schutzeinrichtung nach der
Prüfung und Fahrzeug-
endstellung

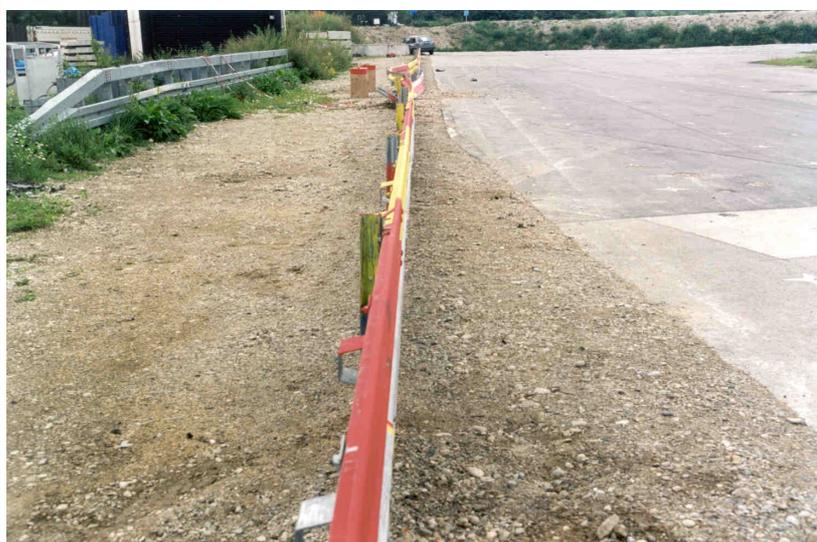
Bild 25:
Verschiebung der Schutz-
einrichtung und Fahrzeug-
endstellung

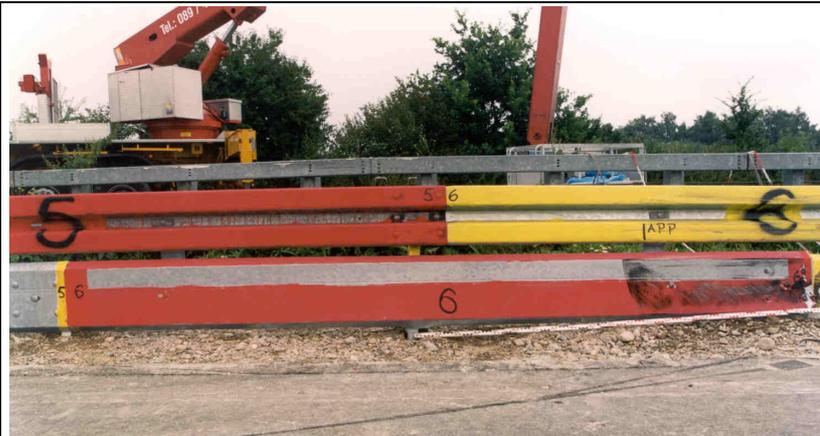
Bild 26:
Beginn Anprall Holm 6
(Kontaktstrecke)

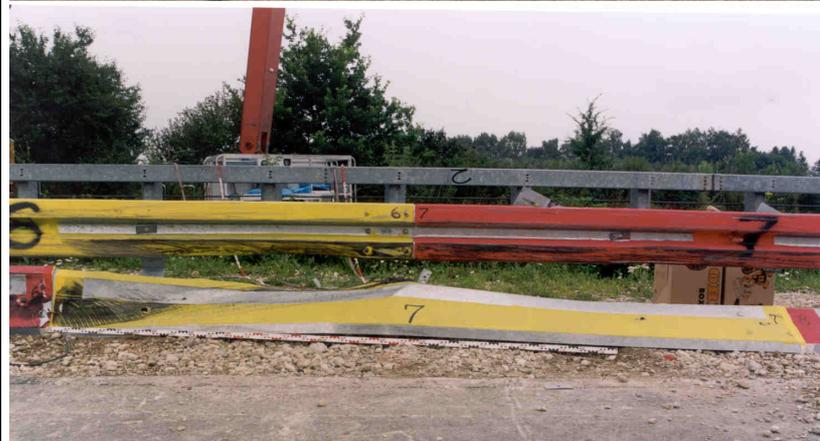
Bild 27:
Fortsetzung der Kontakt-
strecke (Holm 6/7)

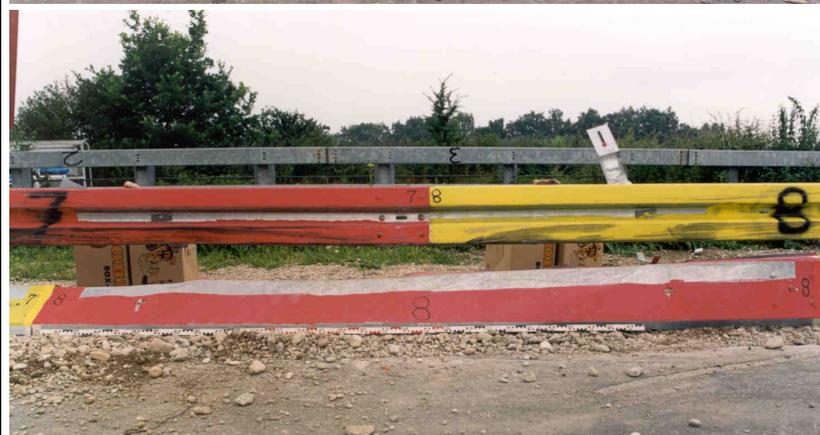
Bild 28:
Fortsetzung der Kontakt-
strecke (Holm 7/8)

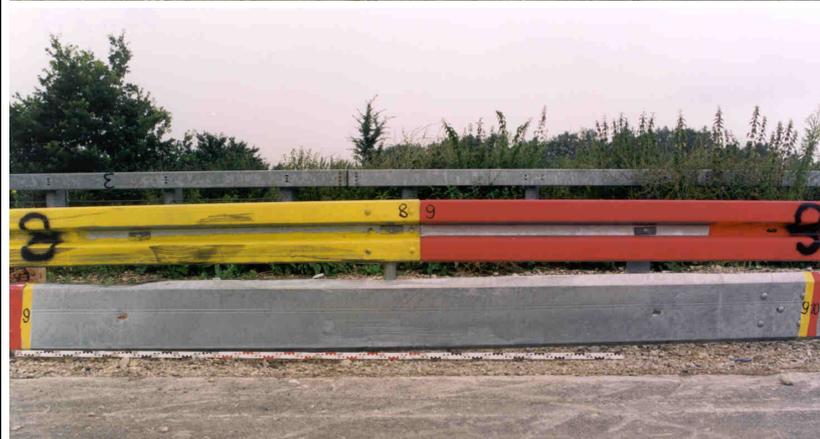
Bild 29:
Ende der Kontaktstrecke
(Holm 8)

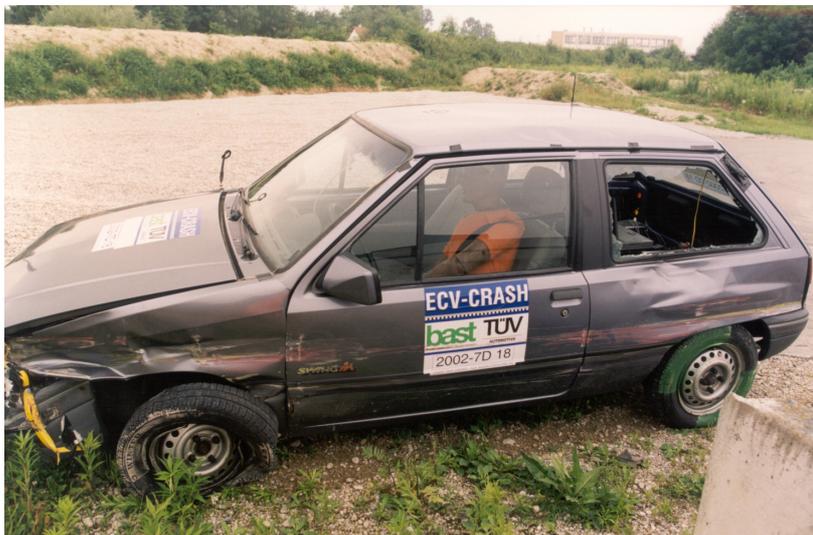
Fahrzeugtoleranzen eingehalten Vehicle specifications within tolerances	ja
Anprallgeschwindigkeit / -winkel eingehalten Vehicle velocity and angle within tolerances	ja
Fahrzeug überquert die Schutzeinrichtung Vehicle passes over the barrier	nein
Fahrzeug durchbricht die Schutzeinrichtung Vehicle passes through the barrier	nein
Fahrzeug überschlägt sich innerhalb des Prüfbereichs Vehicle rolls over during the test	nein
Fahrzeug innerhalb der Box Vehicle within box	ja
Index für die Verformung des Cockpits (VCDI) Vehicle cockpit deformation index (VCDI)	AS0000000
Beschädigungen am Fahrzeug Vehicle damages	<p>Das Testfahrzeug war nach dem Versuch nicht fahrbereit. Durch den Anprall entstanden an der linksseitig komprimierten Fahrzeugfront und auf der Anprallseite bis zum Heck mittlere bis starke Verformungen am Stoßfänger, Scheinwerfer, an der Motorhaube, Karosserie und Heckleuchte. Die linke hintere Seitenscheibe zersplitterte. Der linke Vorderradreifen war drucklos und von der Felge gelöst. Die in diesem Bereich verursachten Fahrwerksschäden waren umfangreich, visuell jedoch nicht zu quantifizieren.</p>

Bild 30:
Fahrzeugschäden
(linke Fahrzeugseite)

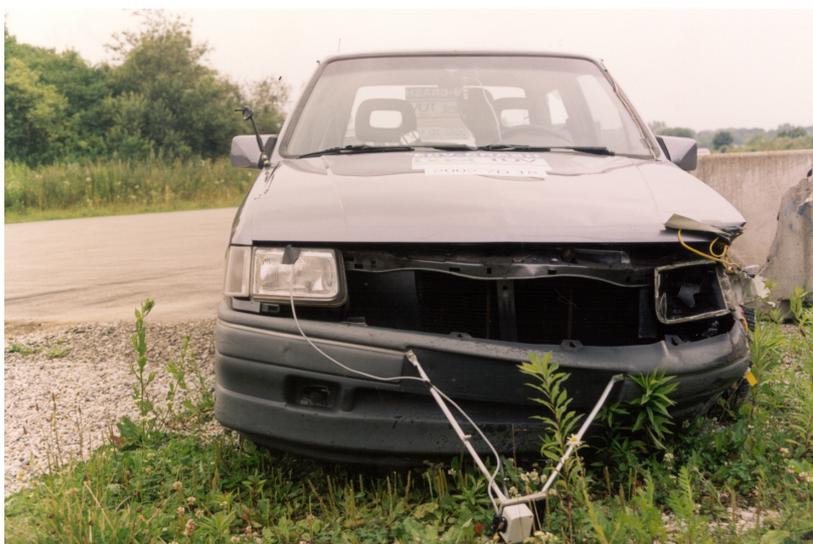
Bild 31:
Fahrzeugschäden (Front)

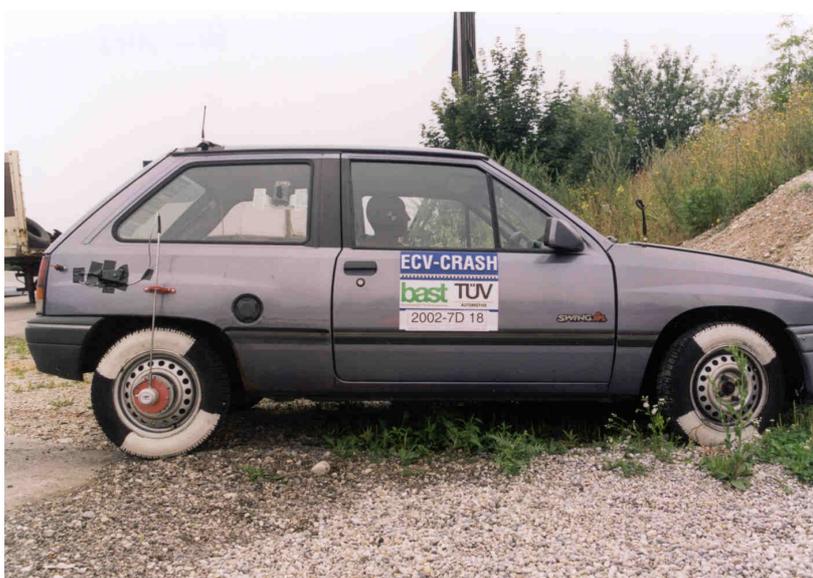
Bild 32:
Unbeschädigte Beifahrer-
seite
