Prüfbericht

über eine
PKW-Anprallprüfung (TB 11)
nach DIN EN 1317
an die Doppelte Distanzschutzplanke 2,0
mit zusätzlichen Distanzstücken,
A-Profil
(DDSP 2,0++)

BASt 2003 7D 01

Bundesanstalt für Straßenwesen

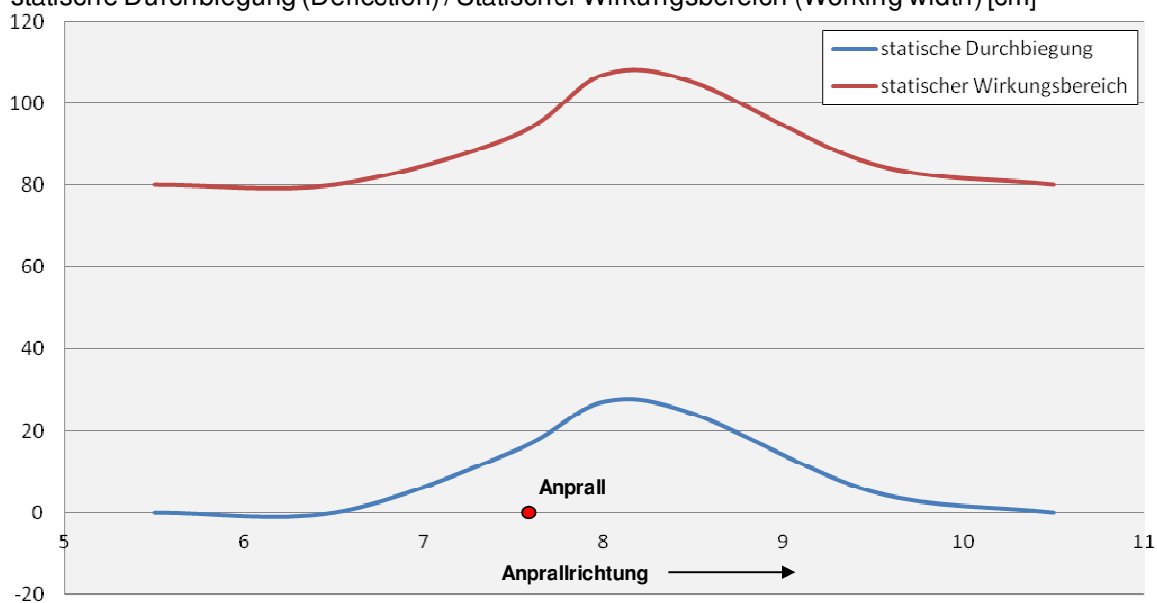
statische Durchbiegung (Deflection) / Statischer Wirkungsbereich (Working width) [cm]

Maximale dynamische Durchbiegung ¹ Maximum dynamic deflection	0,50 m (± 0,03 m)
Maximale statische Durchbiegung ¹ Maximum permanent deflection	0,27 m

Stoß/Holm (joint of beam)	Durchbiegung* (Deflection) [cm]	Wirkungsbereich* (Working width) [cm]
5/6	0	80
6/7	0	80
7/8	15	92
8	27	107
8/9	24	105
9/10	5	85
10/11	0	80

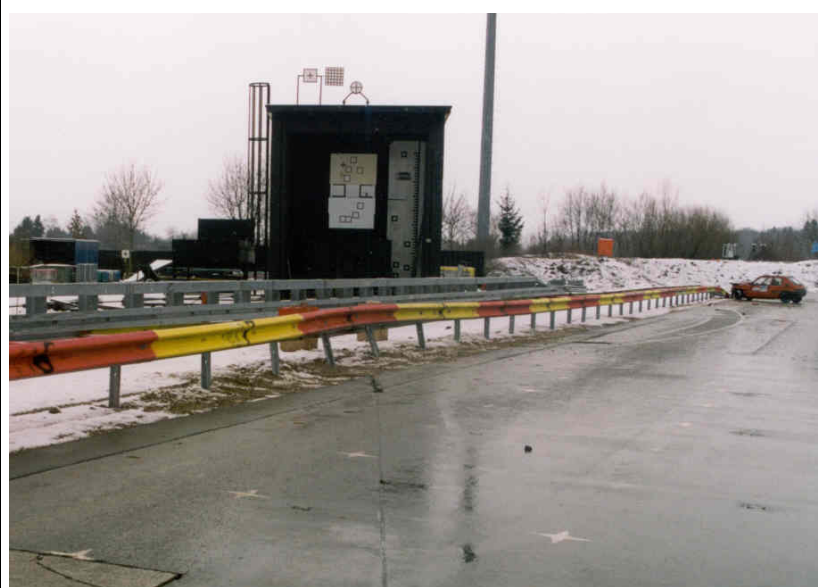
Bild 18:
Schutzeinrichtung nach der Prüfung und Fahrzeug in Endstellung

Der Primäranprall hinterlässt statische Verformungen. Die Durchbiegung beginnt etwa am Holmende 6 und endet nahe Holmende 9. Alle Einzelteile (Holme, Distanzstücke, Pfostenklauen) weisen mehr oder minder starke Krümmungen, Stauchungen, Verwölbungen auf und sind teilweise oberflächlich durch Kratz- und Schleifspuren beschädigt. Die in diesem Bereich befindlichen sechs Pfosten sind oberhalb des Geländes leicht straßenabgewandt geneigt. Ein Pfosten ist davon stärker betroffen, zudem quer verwölbt und an der Soll-Bruchstelle vom System gelöst. Insgesamt haben sich die Pfosten ihrer Funktion entsprechend verhalten.

Infolge des Sekundäranpralls entstanden keine weiteren Substanzschäden, lediglich geringe Kratz- und Schleifspuren an fünf straßenzugewandten Holmen und an zwei Holmen der Endabsenkung.

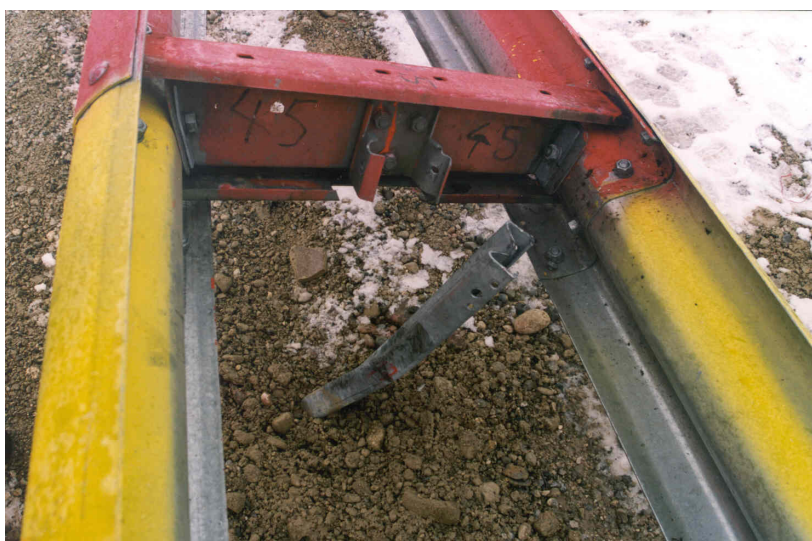
Das System reagiert in der konstruktiv beabsichtigten Weise elastisch und mit dem Bruch einer der Sollbruchstellen. Das anprallende Fahrzeug dringt sofort und relativ tief - bis über die halbe Systembreite - in das System ein. Durch den primären Fahrzeugkontakt entstehen während der Fahrzeugumlenkung zuerst am Holmstrang deutliche elastische und plastische Verwölbungen und Stauchungen, bevor die SIGMA-Pfosten in die Kraftverteilung einbezogen werden und mit einer straßenabgewandten Verformung reagieren. Einer der Pfosten wird dabei vollständig an der konstruktiven Soll-Bruchstelle am Kopf vom System getrennt

Bild 23:
Detail: Distanzstück mit aus
der Klaue gelöstem Pfosten

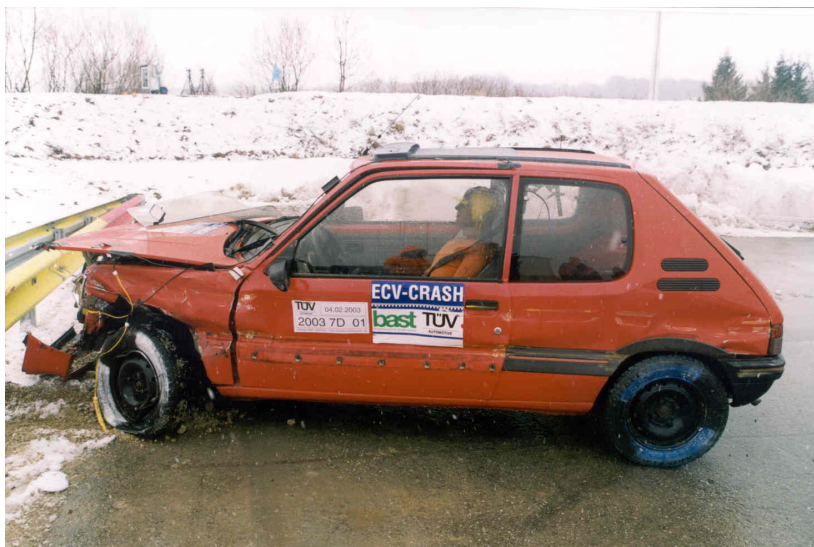
Bild 25:
Fahrzeugschäden
(linke Fahrzeugseite)

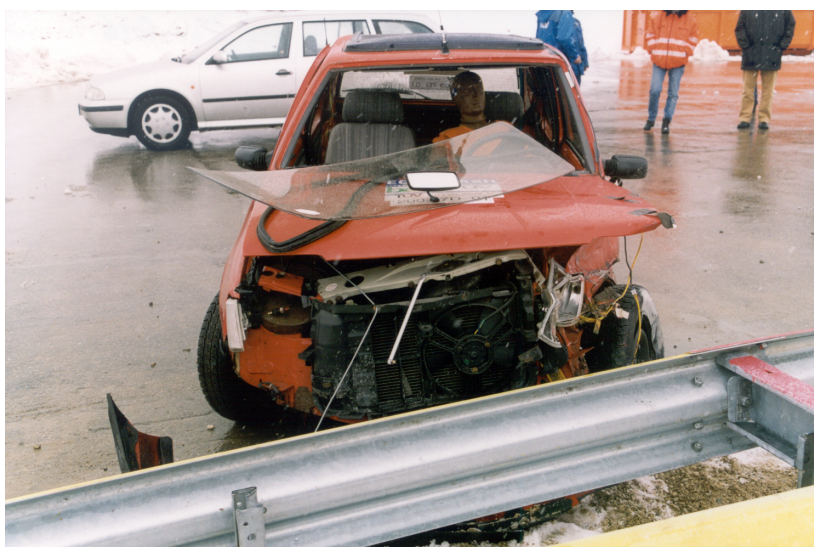
Bild 26:
Fahrzeugschäden
(Front)
