Prüfbericht

über eine
Bus-Anprallprüfung (TB 51)
nach DIN EN 1317
an die Doppelte Distanzschutzplanke 2,0
mit zusätzlichen Distanzstücken,
A-Profil
(DDSP 2,0++)

BAST 2003 7D 02

Bundesanstalt für Straßenwesen

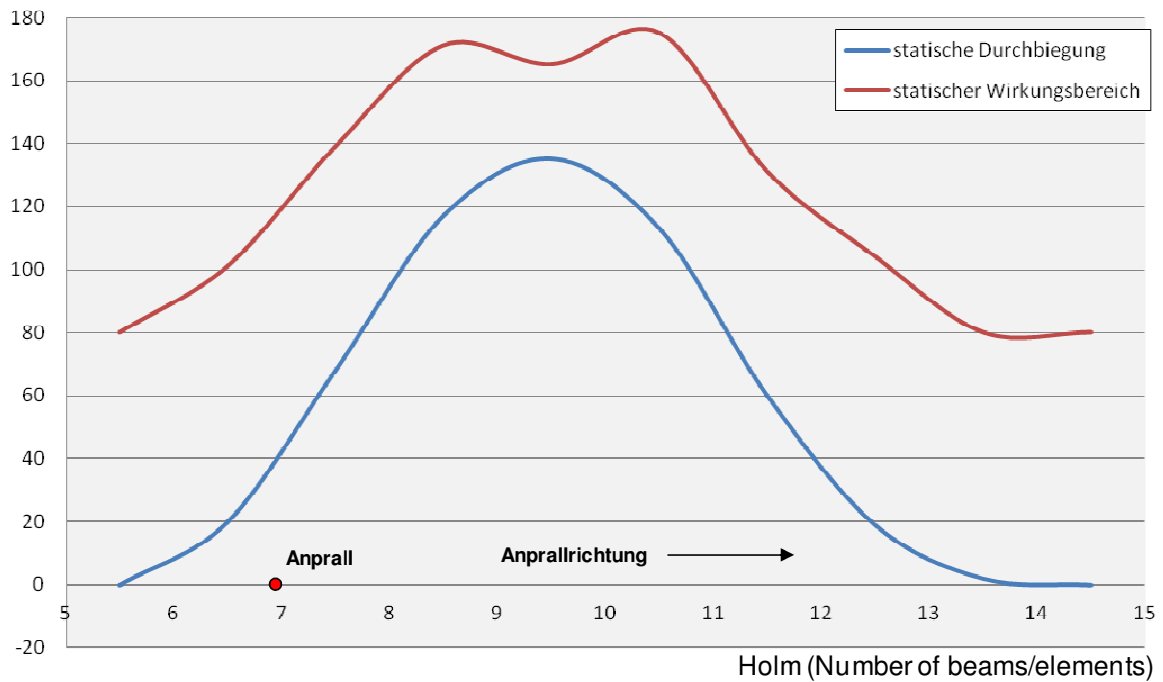
statische Durchbiegung (Deflection) / Statischer Wirkungsbereich (Working width) [cm]

Maximale dynamische Durchbiegung ¹ Maximum dynamic deflection	1,81 m (± 0,05 m)
Maximale statische Durchbiegung ¹ Maximum permanent deflection	1,35 m
Maximale dynamische Querverschiebung ² Maximum dynamic lateral displacement	1,20 m (± 0,05 m)
Maximale statische Querverschiebung ² Maximum permanent lateral displacement	0,95 m
Maximale seitliche Position des Systems ³ Maximum lateral position of system	2,0 m
Maximale seitliche Position des Fahrzeugs ³ Maximum lateral position of vehicle	2,2 m
Maximale bleibende Längsverschiebung Maximum permanent longitudinal displacement	keine

Stoß/Holm (joint of beam)	Durchbiegung* (Deflection) [cm]	Wirkungsbereich* (Working width) [cm]
5/6	0	80
6/7	20	101
7/8	68	139
8/9	117	171
9/10	135	165
10/11	113	175
11/12	60	131
12/13	19	104
13/14	2	80
14/15	0	80

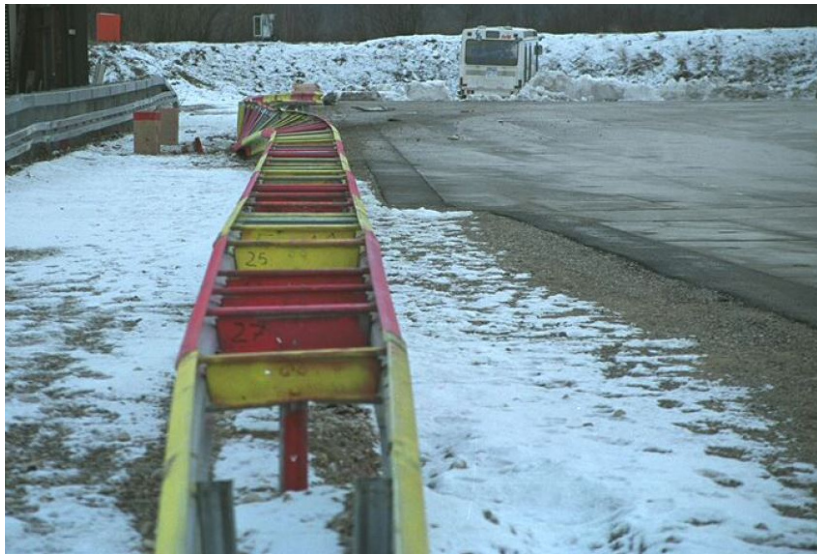
Infolge der während der gesamten Fahrzeugumlenkung in das System eingetragenen Biege-, Torsions- und Knickbeanspruchungen entstehen im Kontaktbereich an der Schutzeinrichtung Schäden zumeist in Form von Querschnittsverwölbungen, Durchbiegungen, Knicken und Stauungen. Die Systemdurchbiegung beginnt etwa am Holmende 5 und endet nahe Holmende 15. Zehn Pfosten lösen sich durch den Anprall vollständig an der konstruktiven Soll-Bruchstelle von den Distanzstücken und liegen abgewinkelt teilweise auf dem Gelände auf. Weitere 10 nicht getrennte Pfosten sind je nach Standort gering bis stärker in entsprechender Art straßenabgewandt geknickt verwölbt und geneigt. Insgesamt haben sich die Pfosten ihrer Funktion entsprechend verhalten. Die übrigen Konstruktionsteile weisen ebenfalls mehr oder minder starke Verformungen auf und sind außerdem teilweise oberflächlich durch Kratz- und Schleifspuren beschädigt.

Die Systemschäden sind im Anhang 3, Bilder 18 bis 24 dargestellt.

Bild 18:
Schutzeinrichtung nach der Prüfung und Fahrzeug in Endposition

Figure 18:
 Safety barrier and position of vehicle after impact test

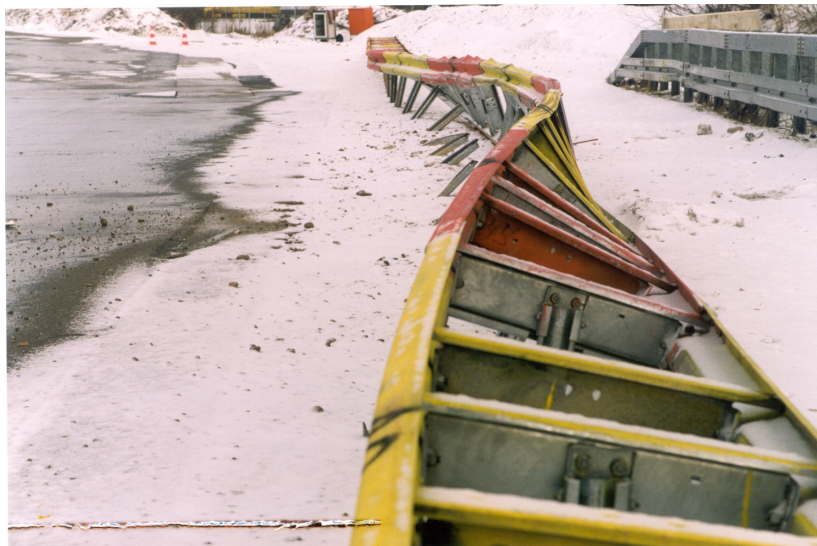
Bild 19:
Verschiebung der Schutzeinrichtung (entgegen der Anprallrichtung)

Figure 19:
 Displacement of safety barrier (opposite of the impact direction)

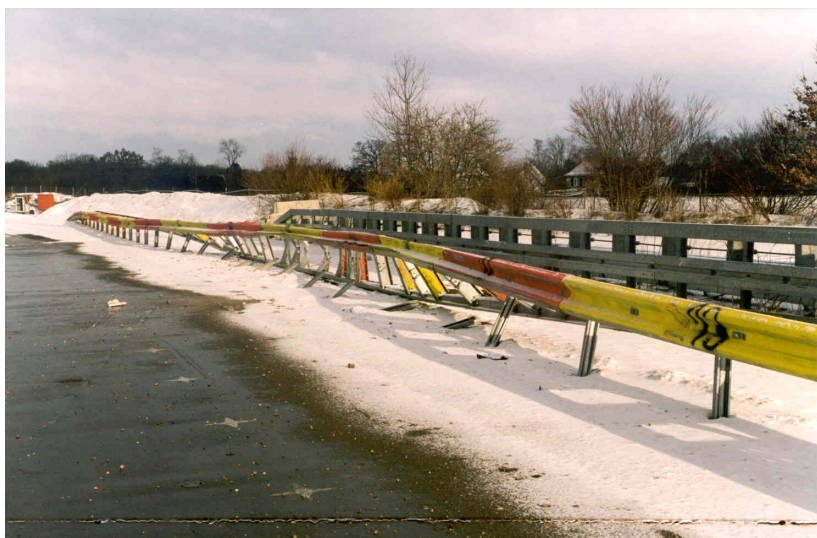
Tatsächlicher Anprallpunkt Actual impact point	Element 7 (Holm), 1,07 m vor Stoß 7/8
Abprallpunkt Rebound point	Stoß 12/13 (Holm)
Kontaktstrecke Distance of vehicle contact	21 m
Gelöste Teile mit übermäßiger Gefährdung Dritter Major parts present an undue hazard to a third party	nein
Bruch der Hauptlängselemente Breakage of the principal longitudinal elements	nein

Bild 20:
Kontaktstrecke

Figure 20:
 Length of contact

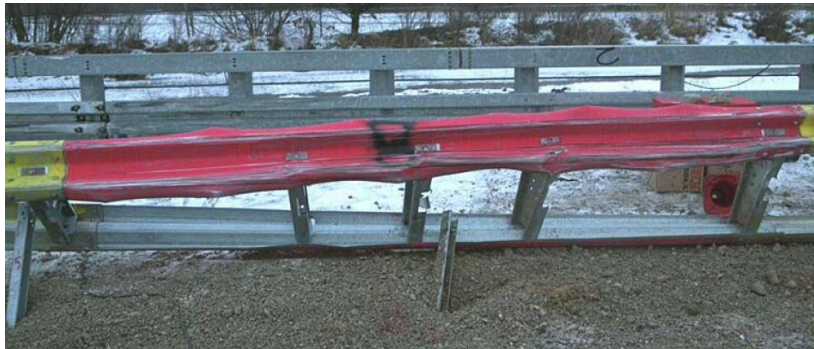
Bild 21:
Schäden am Element 8

Figure 21:
 Damages at element no. 8

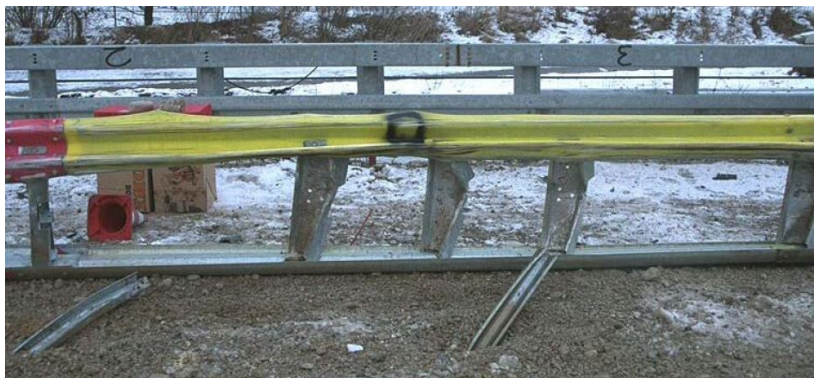
Bild 22:
Schäden am Element 9

Figure 22:
 Damages at element no. 9

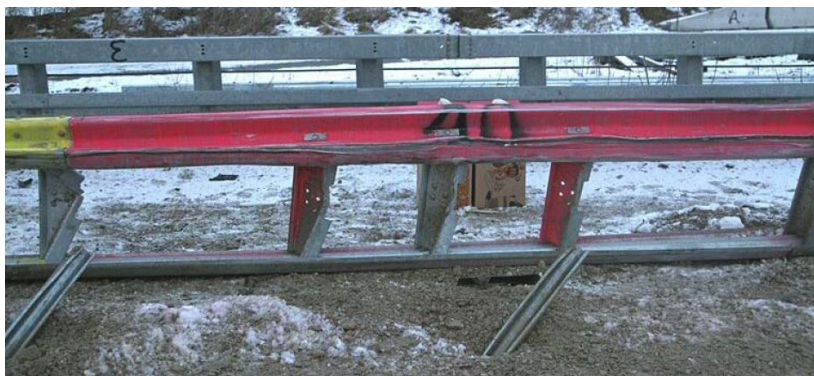
Bild 23:
Schäden am Element 10

Figure 23:
 Damages at element no. 10

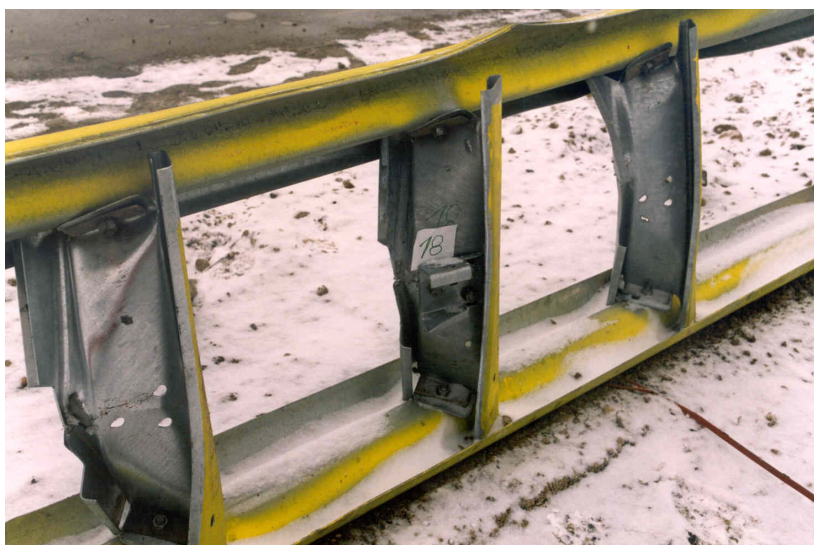
Bild 24:
Detail: Schäden im Bereich des Distanzstücks 18 (Element 9)

Figure 24:
 Detail: damages in the area of spacer 18 (element no. 9)

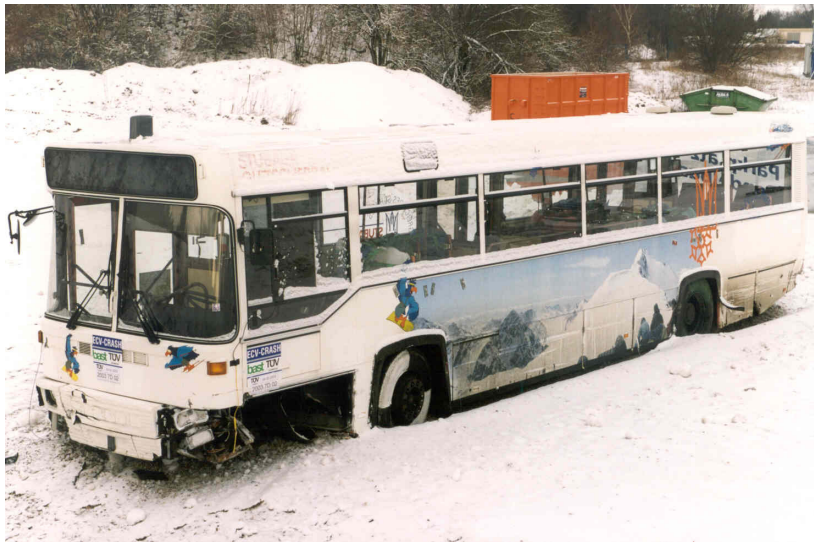
Fahrzeug innerhalb der Box Vehicle within box	ja
Index für die Verformung des Cockpits (VCDI) Vehicle cockpit deformation index (VCDI)	entfällt bei Prüfung TB 51
Beschädigungen am Fahrzeug Vehicle damages	Das Testfahrzeug war nach dem Versuch nicht fahrbereit. Folgende Schäden waren zu erkennen und dem Anprall zuzuordnen: Die linke Stoßfänger- und Karosserieecke einschließlich Scheinwerfer wurden mittel bis stark verformt und teilweise bis zum Radkasten gelöst. Weiterhin bildeten sich auf der Anprallseite Kratzspuren bis zum Heck und geringe Karosserieverformungen. Die linke Heckleuchte wurde teilweise zerstört. Die Bilder 25 bis 27 im Anhang 3 zeigen das Fahrzeug nach dem Anprall.

Bild 25:
Fahrzeugschäden
(linke Fahrzeugseite und
Front)

Figure 25:
 Damage of vehicle (left hand
 side and front)

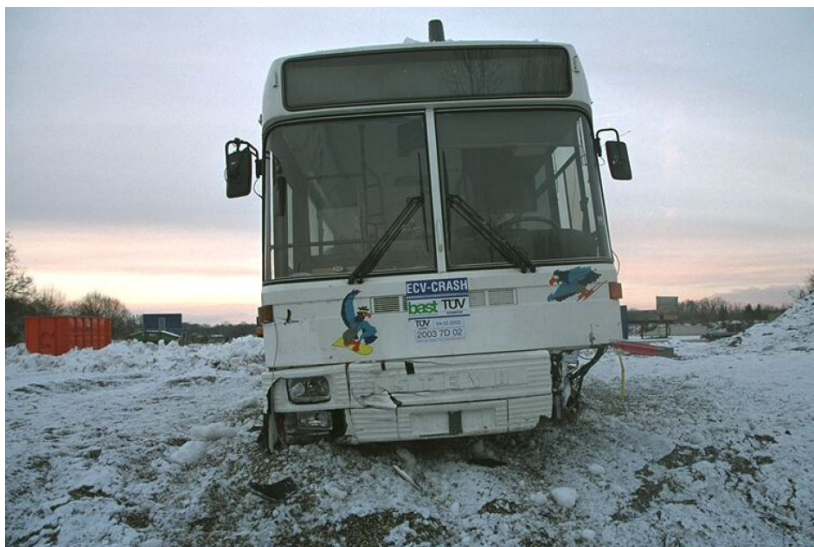
Bild 26:
Fahrzeugschäden
(Front)

Figure 26:
 Damages of vehicle (front)

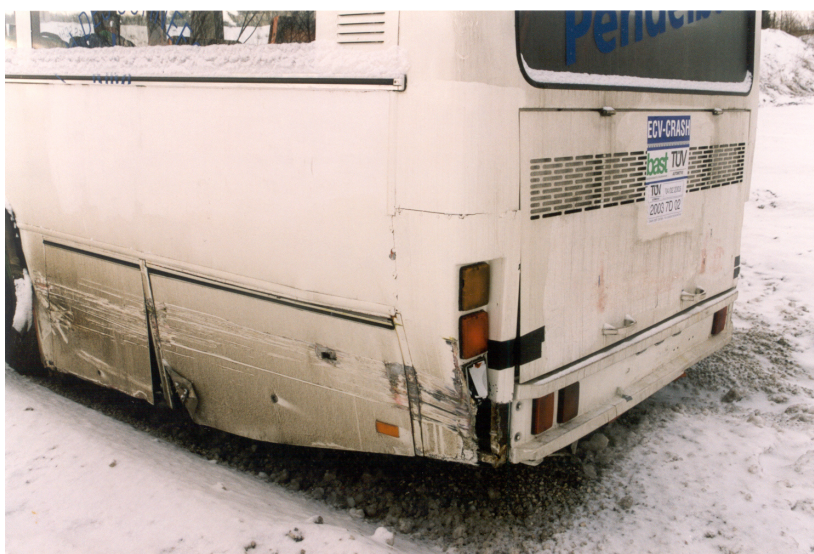
Bild 27:
Fahrzeugschäden
(Heck)

Figure 27:
 Damages of vehicle (rear)
