Prüfbericht BAST 2008 7D 20

vom 24. August 2016

TB 42 nach DIN EN 1317-2 (1998 + A1: 2006) an die
**Einfache Distanzschutzplanke (EDSP) 2,0 m mit
Rohrhülsen und gesicherten Steckpfosten**

Durchgeführt auf dem DEKRA Versuchsgelände
in Eggebek am 02. Oktober 2008 um 16:00 Uhr

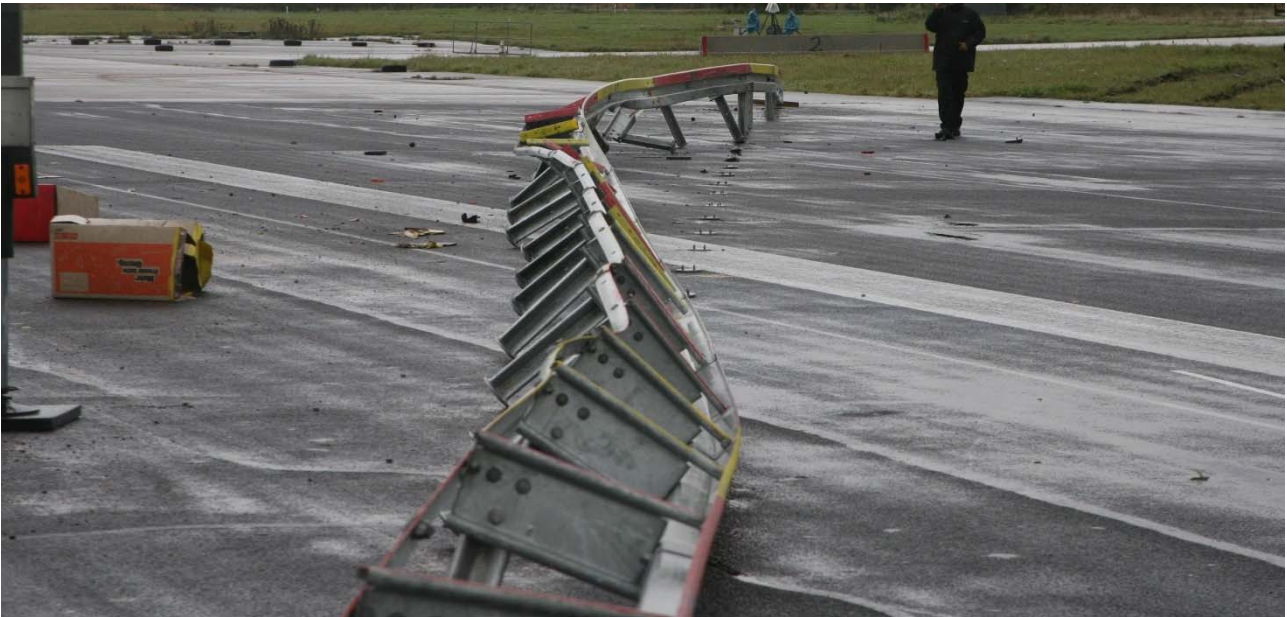
Bild 6: Schutzeinrichtung nach Crash (Ansicht in Anprallrichtung)

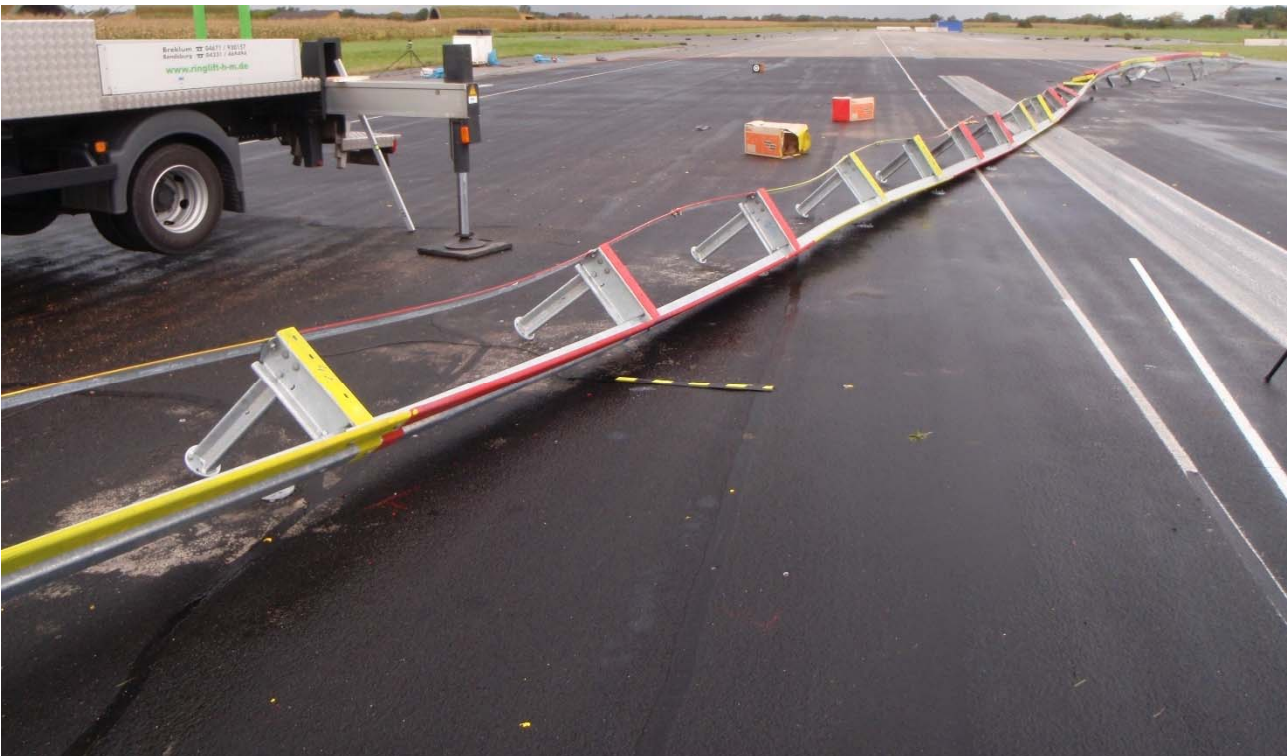
Bild 7: Schutzeinrichtung nach Crash (Ansicht in Anprallrichtung)

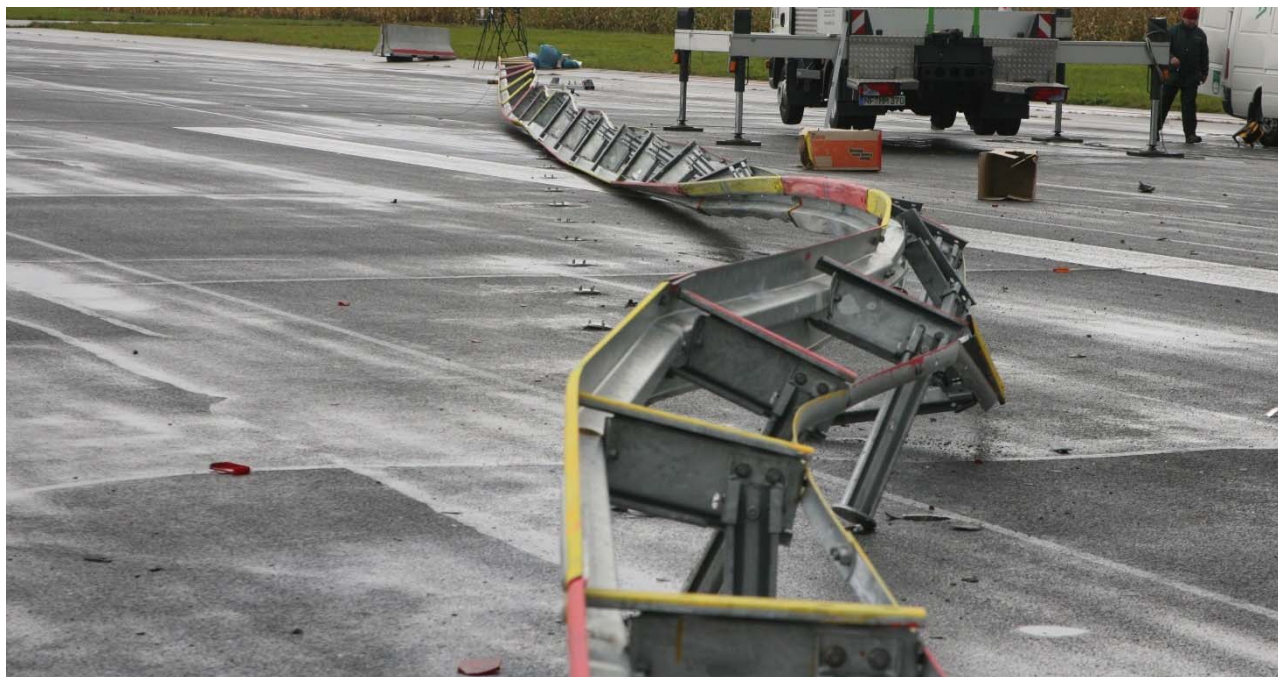
<p>5.2.12 Schadensbeschreibung der Schutzeinrichtung <i>Description of damage</i></p>
<p>Das System gibt dem Fahrzeuganprall durch Verformung des Holmes und der Pfosten nach. Insgesamt lösen sich 20 Pfosten (Nr. 3.2 bis 13.1) an der Verschraubung des geschraubten Steckpfostens vollständig. Die Beschädigungen am System erstrecken sich über 12 Holme und die dazugehörigen Systemteile (Pfosten, Abstandhalter, Abspanngurt). Es sind deutliche Anprallspuren in Form von Verformungen der Abstandhalter, der Holme und der Pfosten sowie Kratz- und Schleifspuren vom Fahrzeug zu erkennen. Beim Anprall lösten sich weder wesentliche Teile des Systems, die zu einer Gefährdung anderer Verkehrsteilnehmer führen könnten, noch drangen Schutzeinrichtungsteile in das Fahrzeuginnere ein. Die Systemschäden sind im Anhang D dargestellt.</p>

Bild 8: Schutzeinrichtung nach Crash (Ansicht Systemvorderseite entgegen Anprallrichtung)

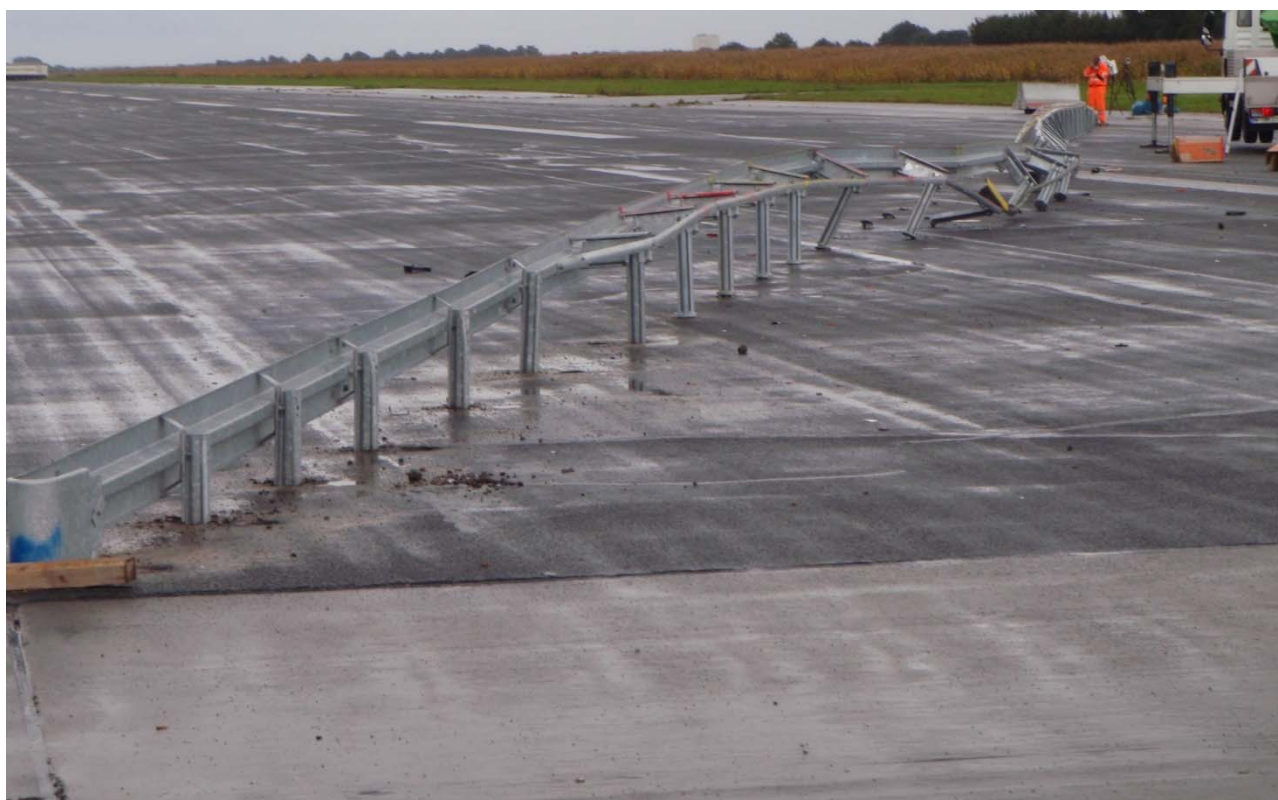
Bild 9: Schutzeinrichtung nach Crash (Ansicht Systemrückseite entgegen Anprallrichtung)

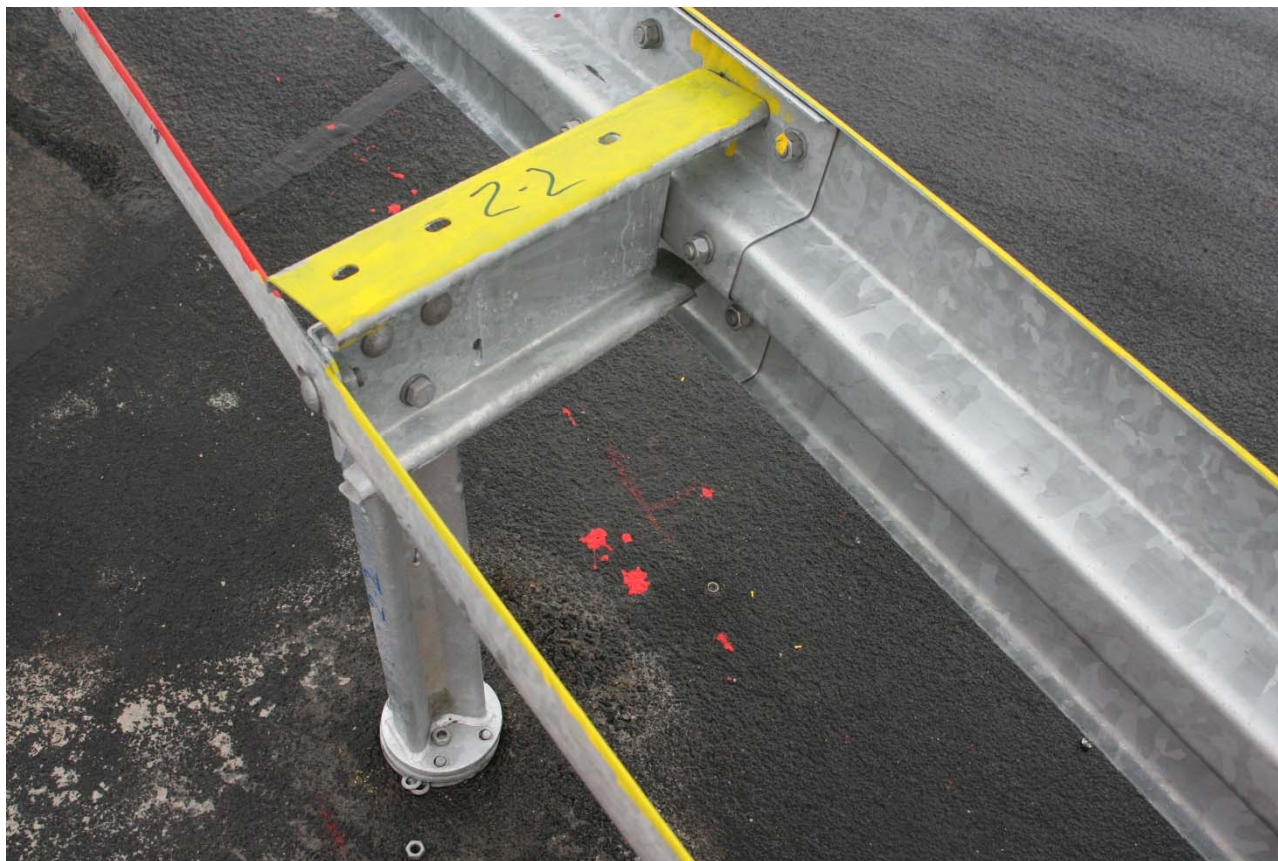
Bild 10: Gelöste Verschraubung bei Steckpfosten 2-2

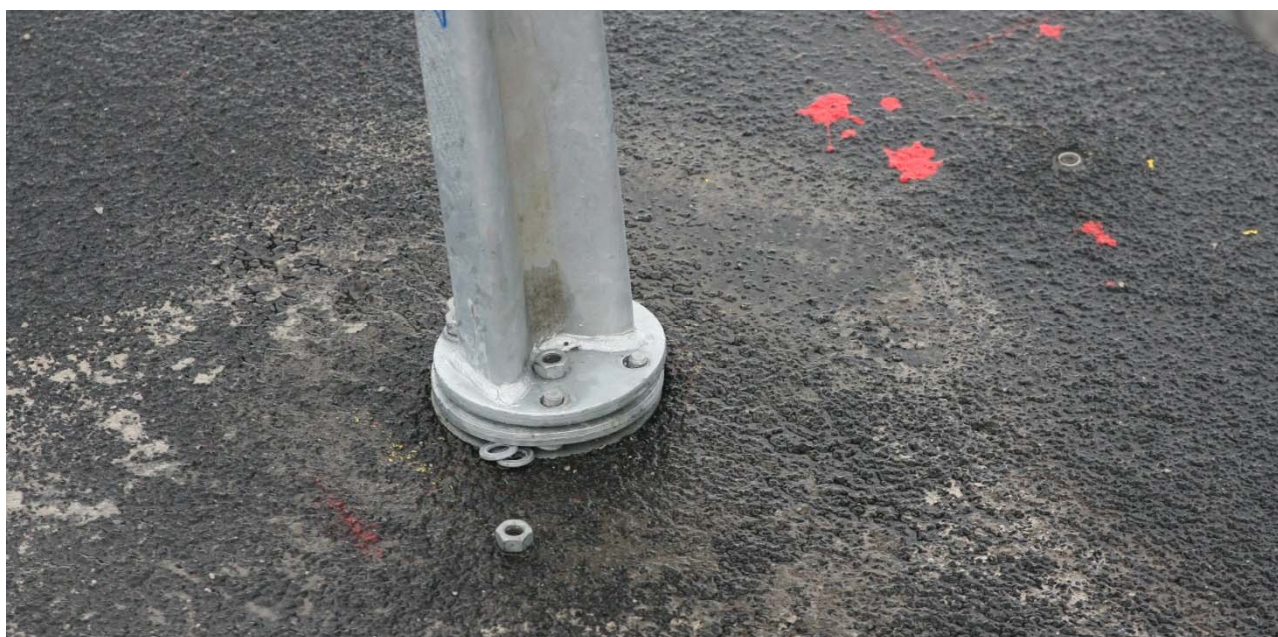
Bild 11: Gelöste Verschraubung bei Steckpfosten 2-2 (Detail)

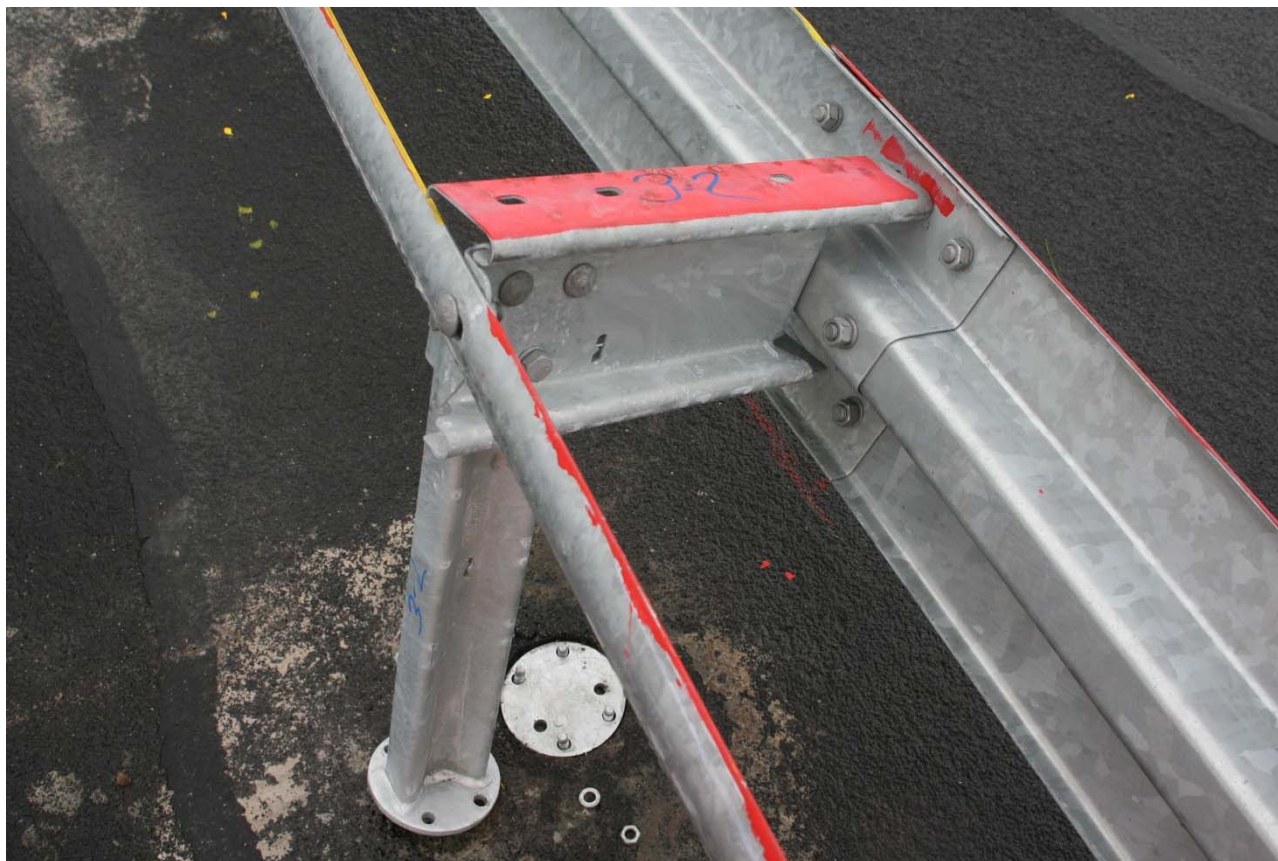
Bild 12: Vollständig gelöste Verschraubung bei Steckpfosten 3-2

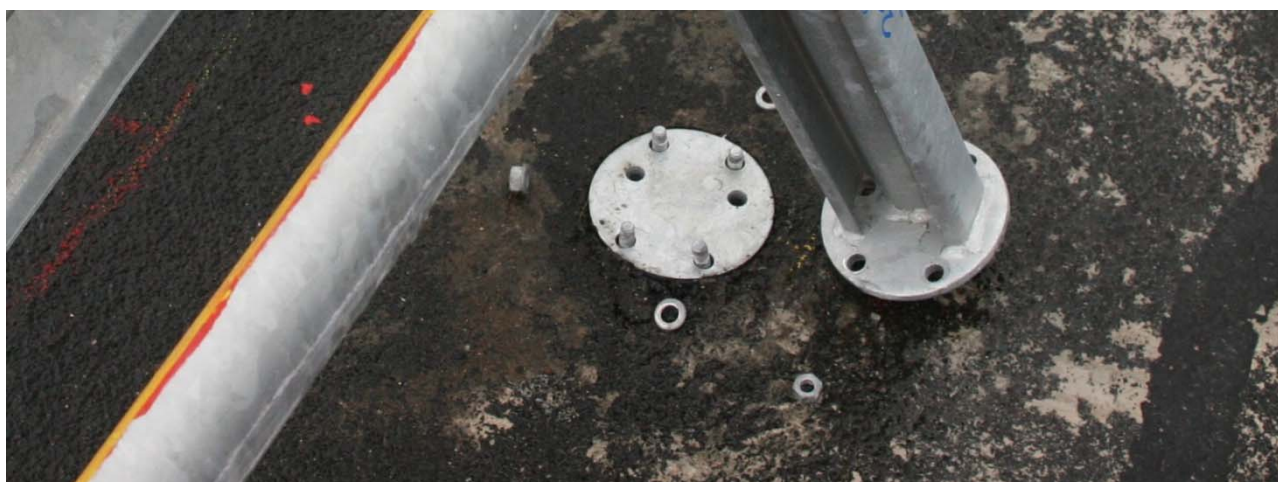
Bild 13: Vollständig gelöste Verschraubung bei Steckpfosten 3-2 (Detail)

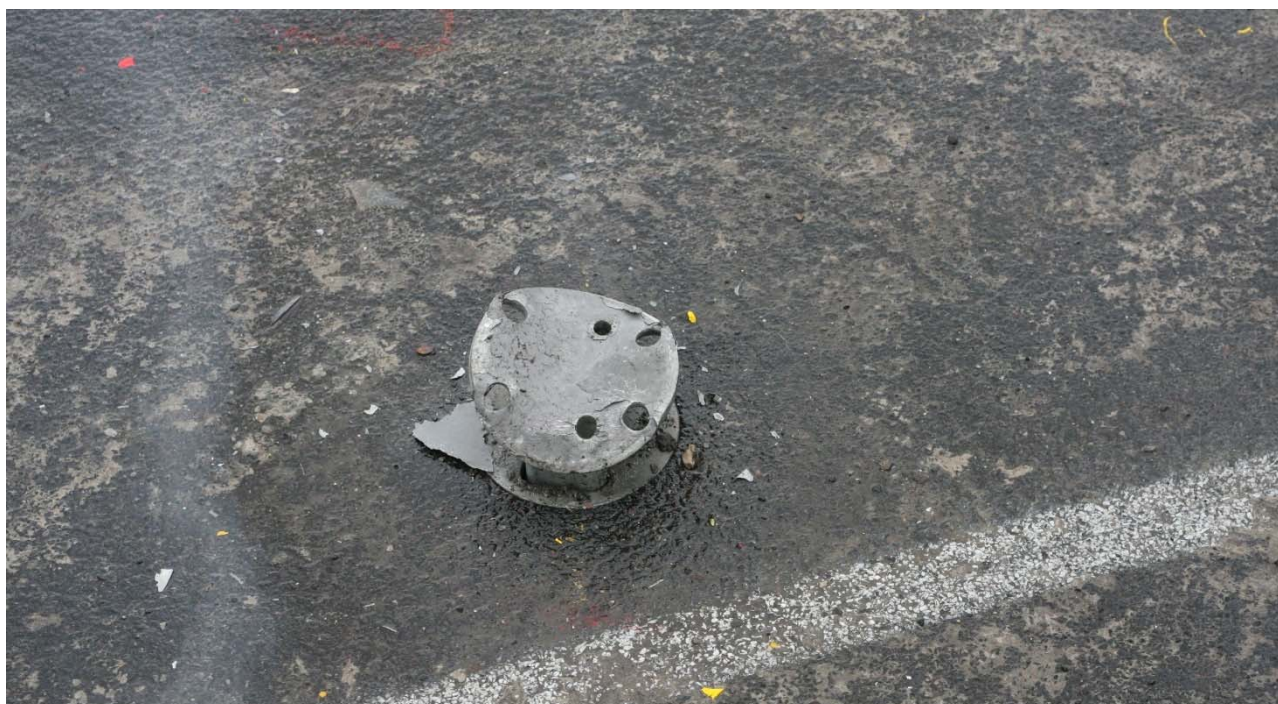
Bild 15: Teilweise herausgezogener Steckpfosten bei 12-1

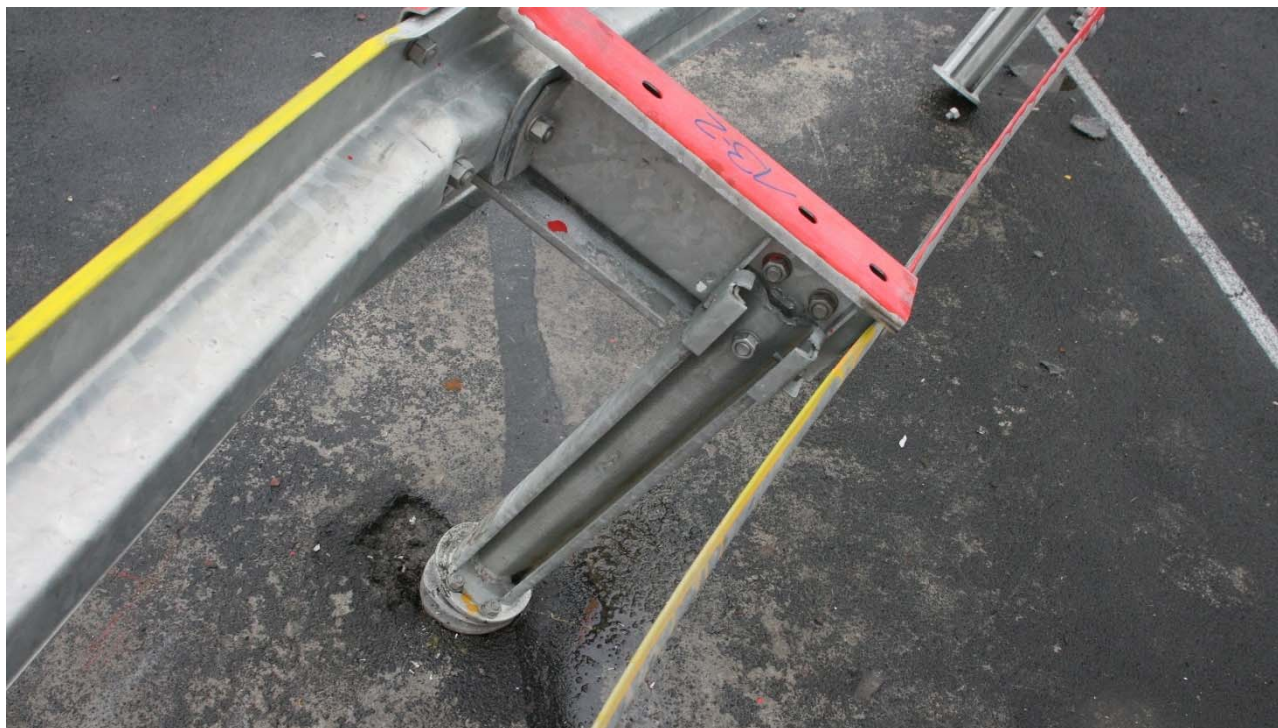
Bild 16: Steckpfosten 13-2 (intakte Schraubenverbindung)

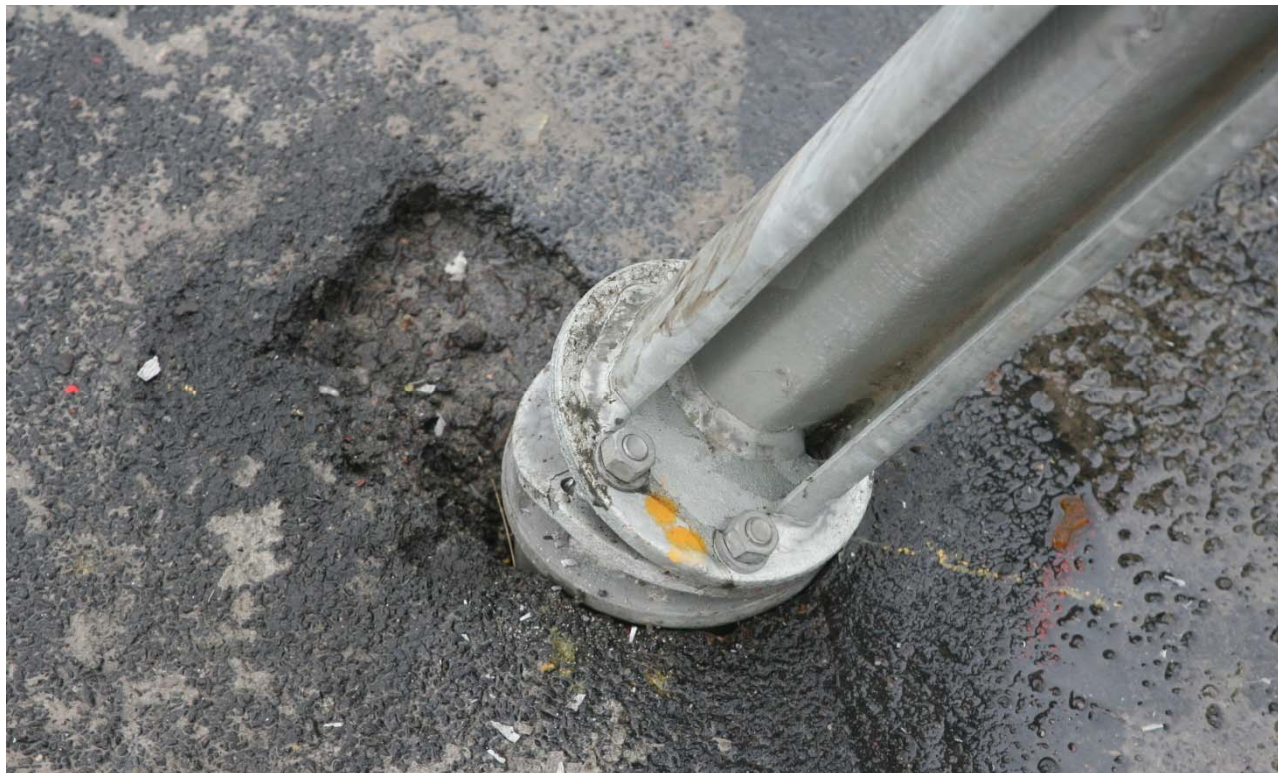
Bild 17: Steckpfosten 13-2 (Schraubenverbindung Detail)

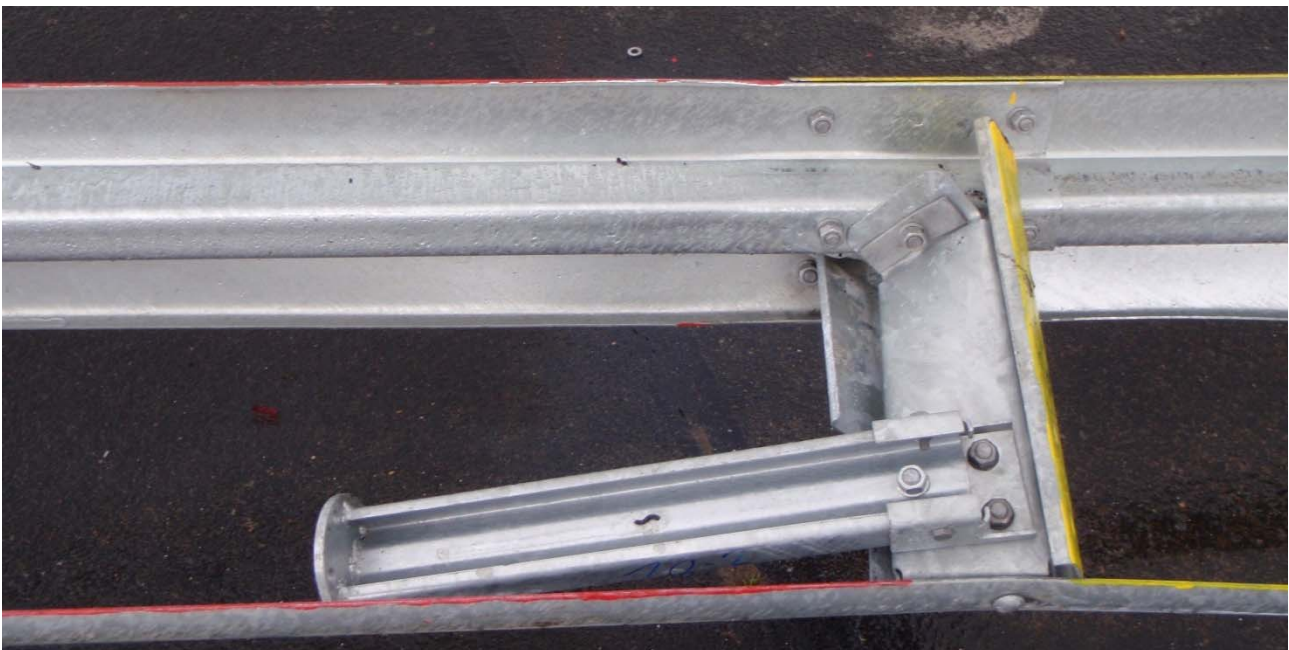
Bild 19: Verschraubung der Pfostensicherung am Abstandhalter nach Crash

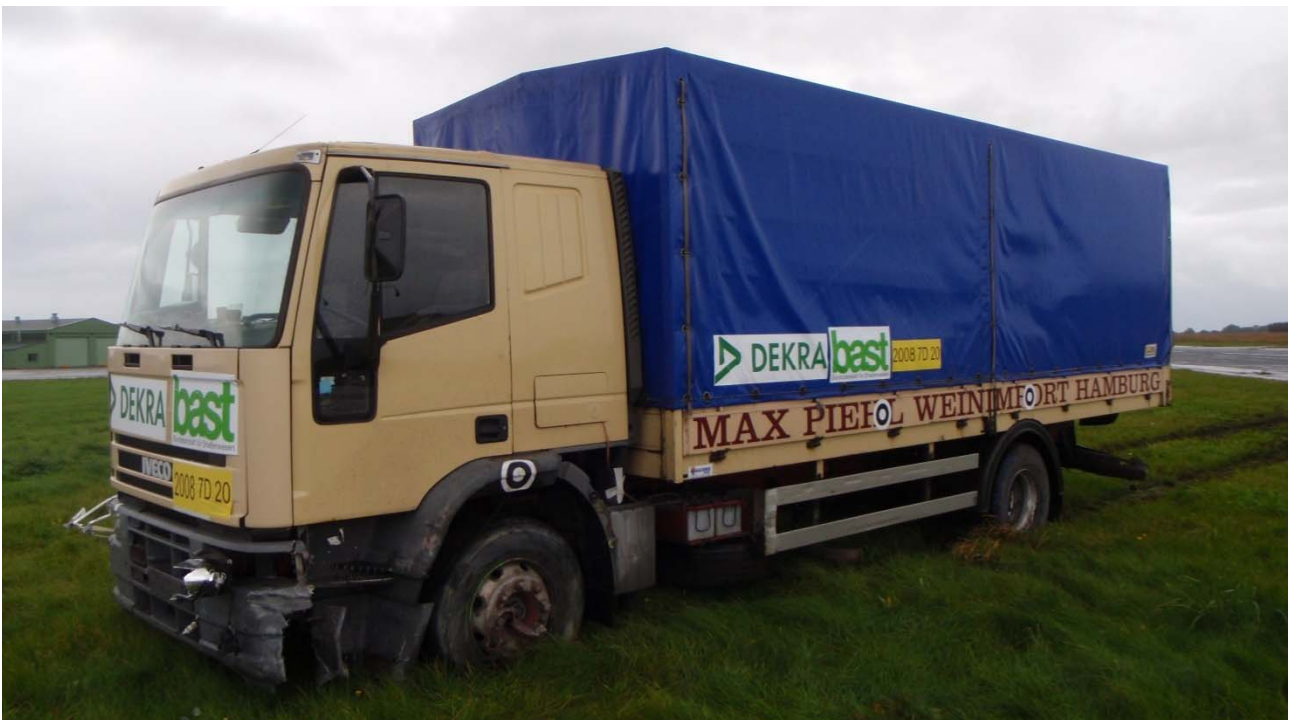
Fahrerseitig war der Vorderwagen beschädigt. Der Scheinwerfer, der Stoßfänger und das Trittbrett vorne links waren durch den Anprall beschädigt.

Die Radhäuser vorne und hinten auf der Fahrerseite sowie der Unterfahrschutz links wiesen weiterhin anprallbedingte Kratzspuren, Dellen und Beulen auf. Der Radmutterchutzkranz war ebenfalls stark deformiert.

Am Heck war das linke Rücklicht zerstört und der Heckunterfahrschutz an der linken Fahrzeugseite verbogen.

Bild 23: Fahrzeug nach Crash
