Prüfbericht BAST 2008 7D 21

vom 24. August 2016

TB 11 nach DIN EN 1317-2 (Stand 1998+A1:2006) an die
Einfache Distanzschutzplanke (EDSP) 2,0 m mit
Rohrhülsen und gesicherten Steckpfosten

Bundesanstalt für Straßenwesen (BAST)
Brüderstraße 53
51427 Bergisch Gladbach

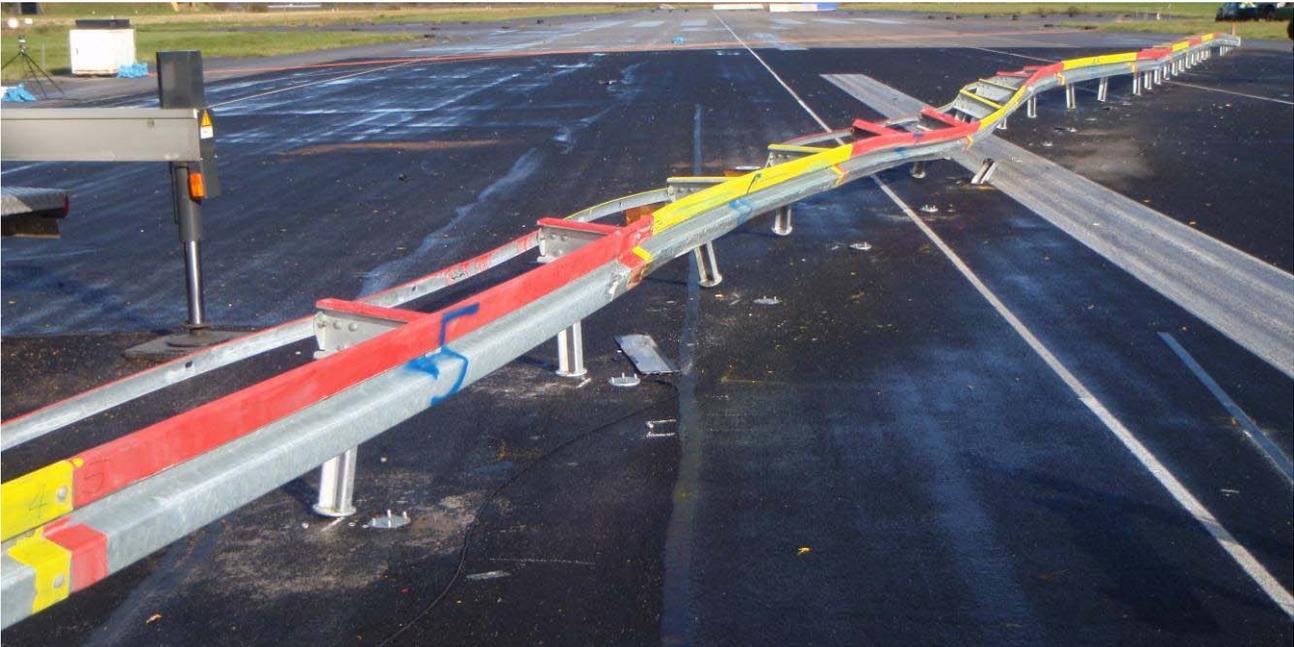
Bild 7: Schutzzeile nach Anprallversuch (Ansicht in Anprallrichtung)

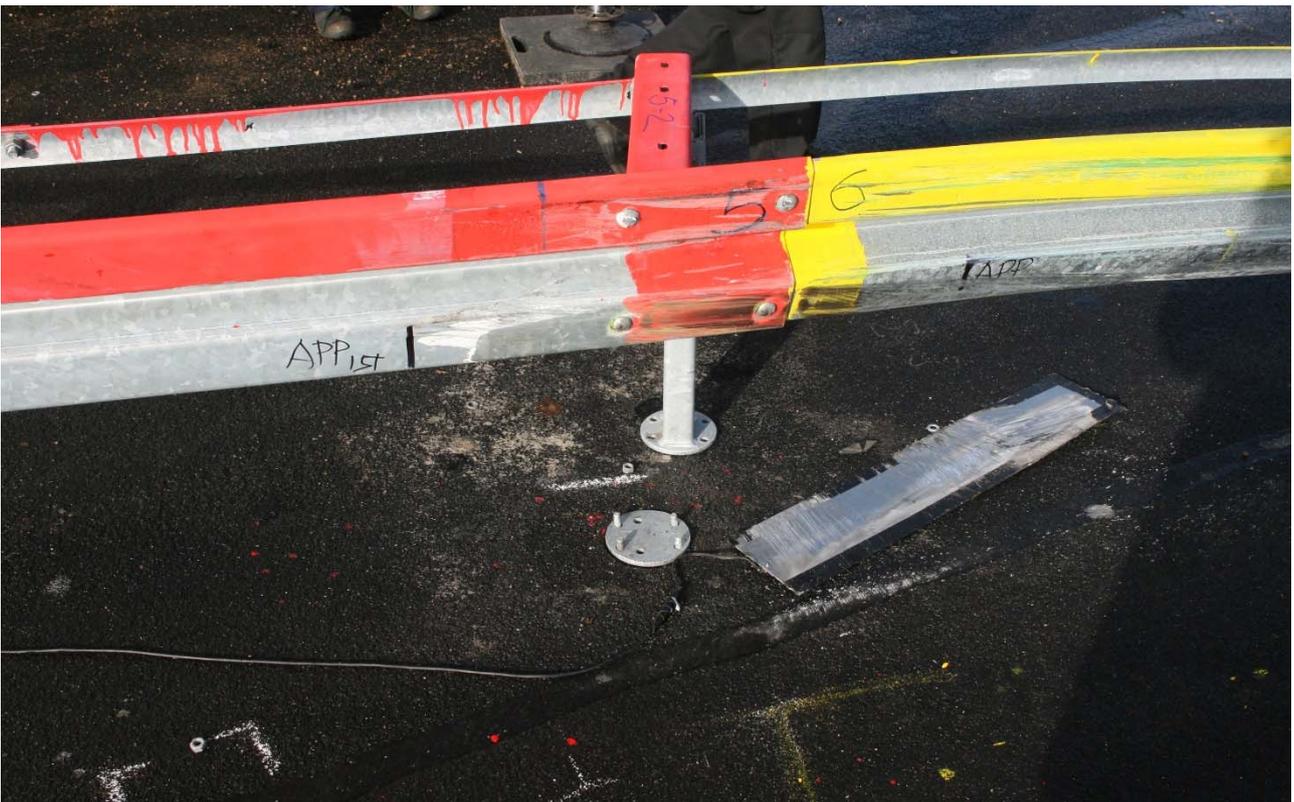
Das System gibt dem Fahrzeuganprall durch Verformung des Holmes und der Pfosten nach. Insgesamt lösen sich 13 Pfosten (Nr. 4.2 bis 10.2) an der Schraubverbindung des geteilten Pfostens. Die Beschädigungen am System erstrecken sich über 7 Holme und die dazugehörigen Systemteile (Pfosten, Abstandhalter, Abspanngurt). Es sind deutliche Anprallspuren in Form von Verformungen der Abstandhalter, der Holme und der Pfosten sowie Kratz- und Schleifspuren vom Fahrzeug zu erkennen.

Bild 8: Anprallpunkt, Anprallspuren und Beschädigungen an der EDSP

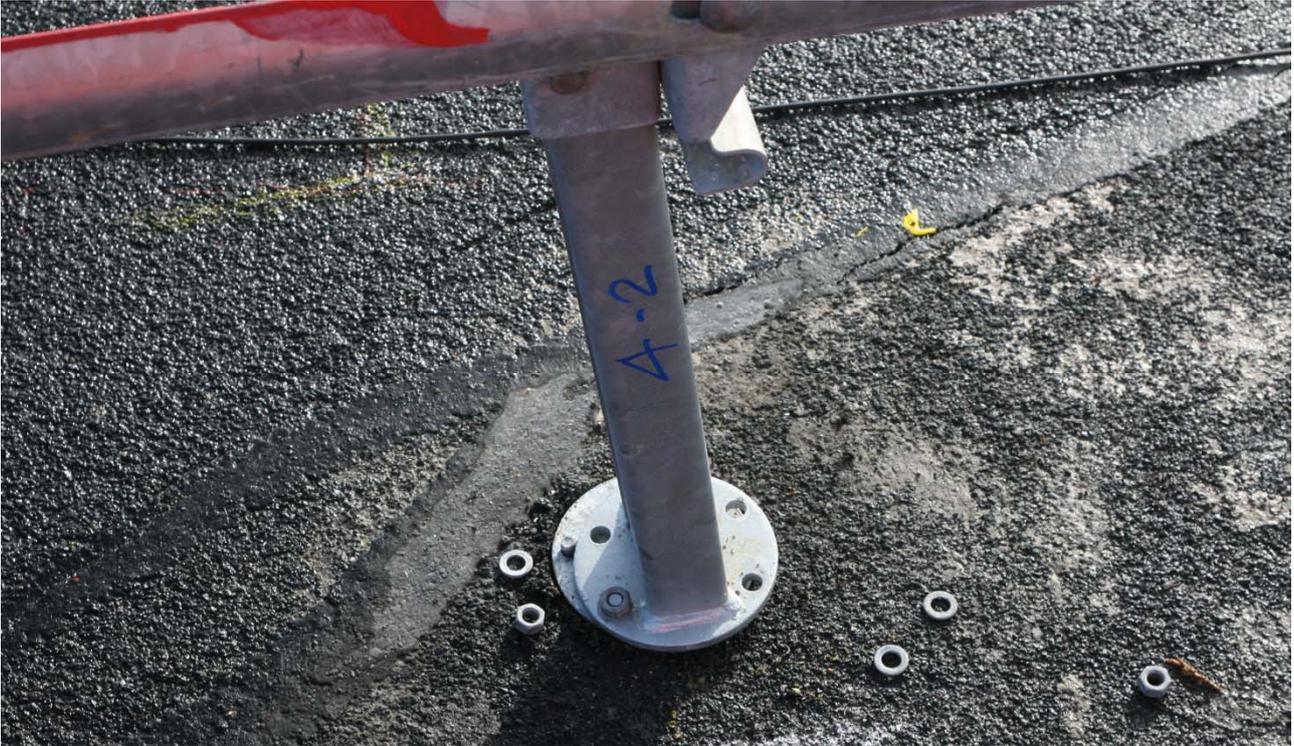
Bild 9: Gelöste Verschraubung bei Steckpfosten 4-2

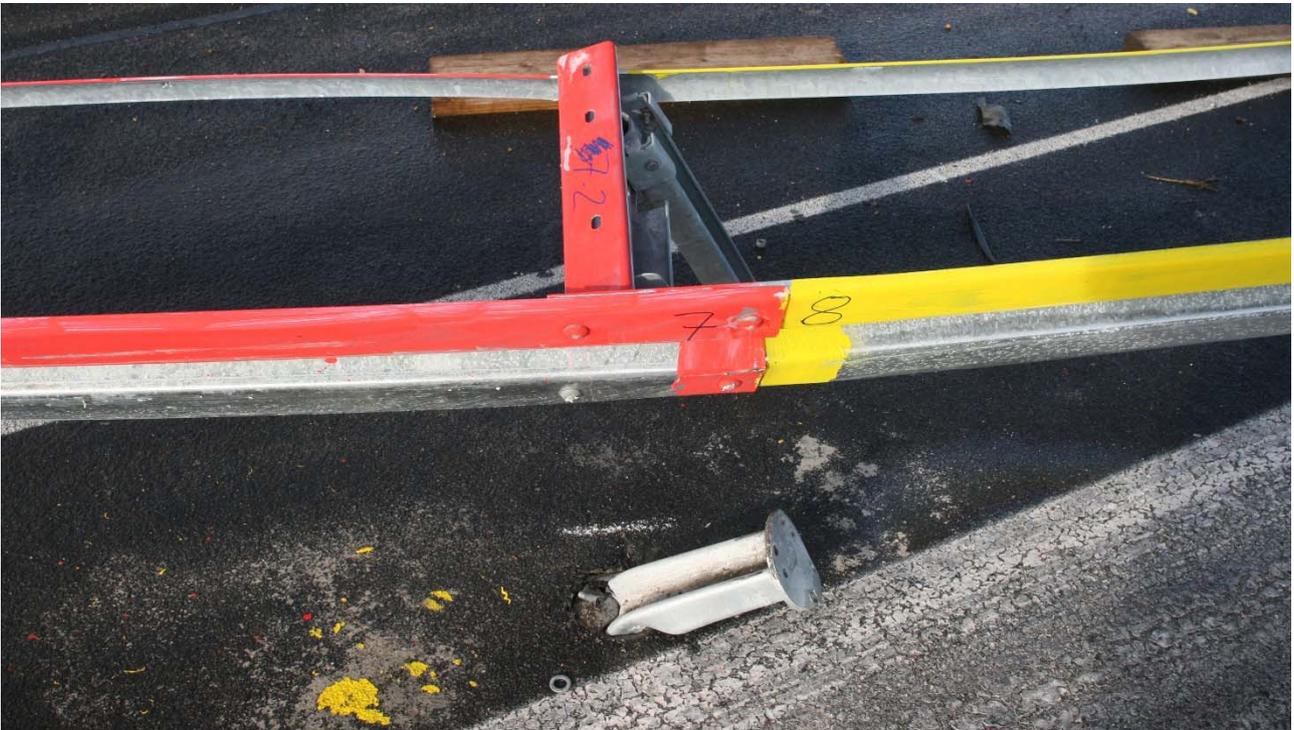
Bild 10: Teilweise herausgezogener Steckpfosten bei 7-2

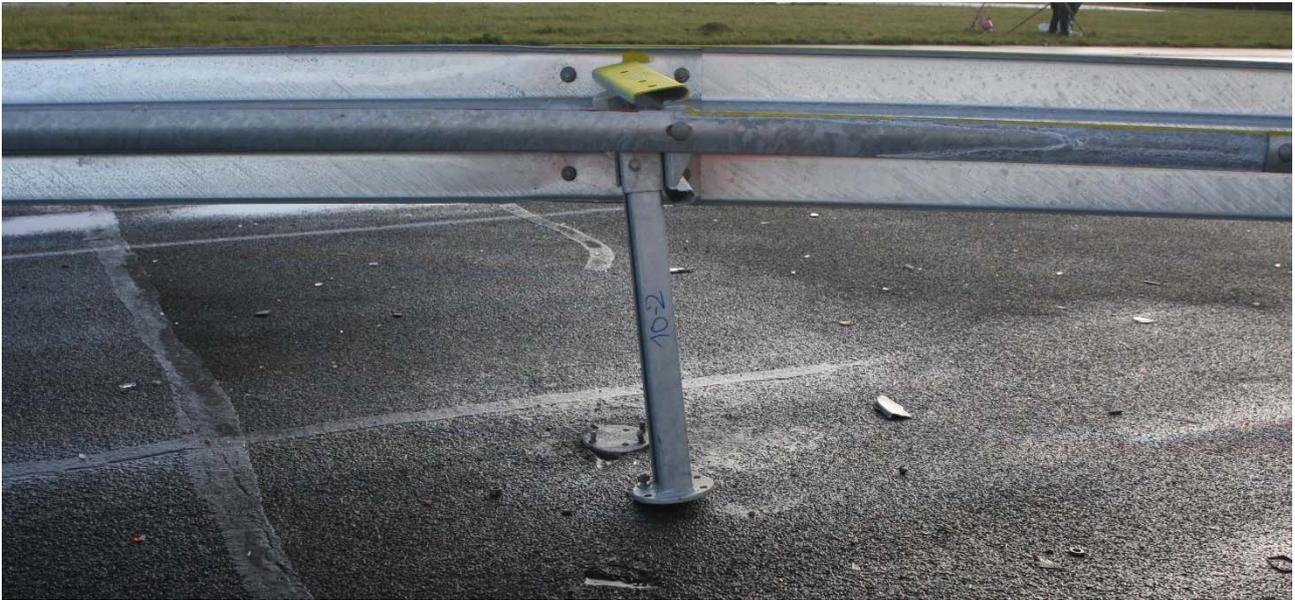
Bild 11: Gelöste Verschraubung bei Pfosten 10-2

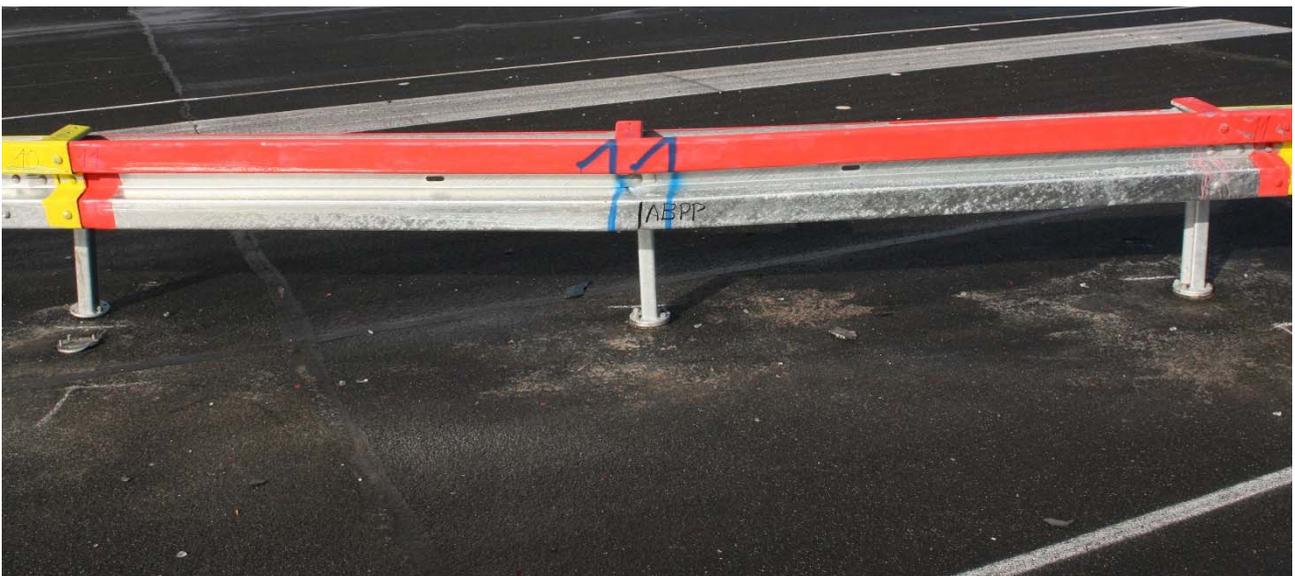
Bild 12: Abprallpunkt bei Holm 11 (2,16 m vor Stoß 11/12)

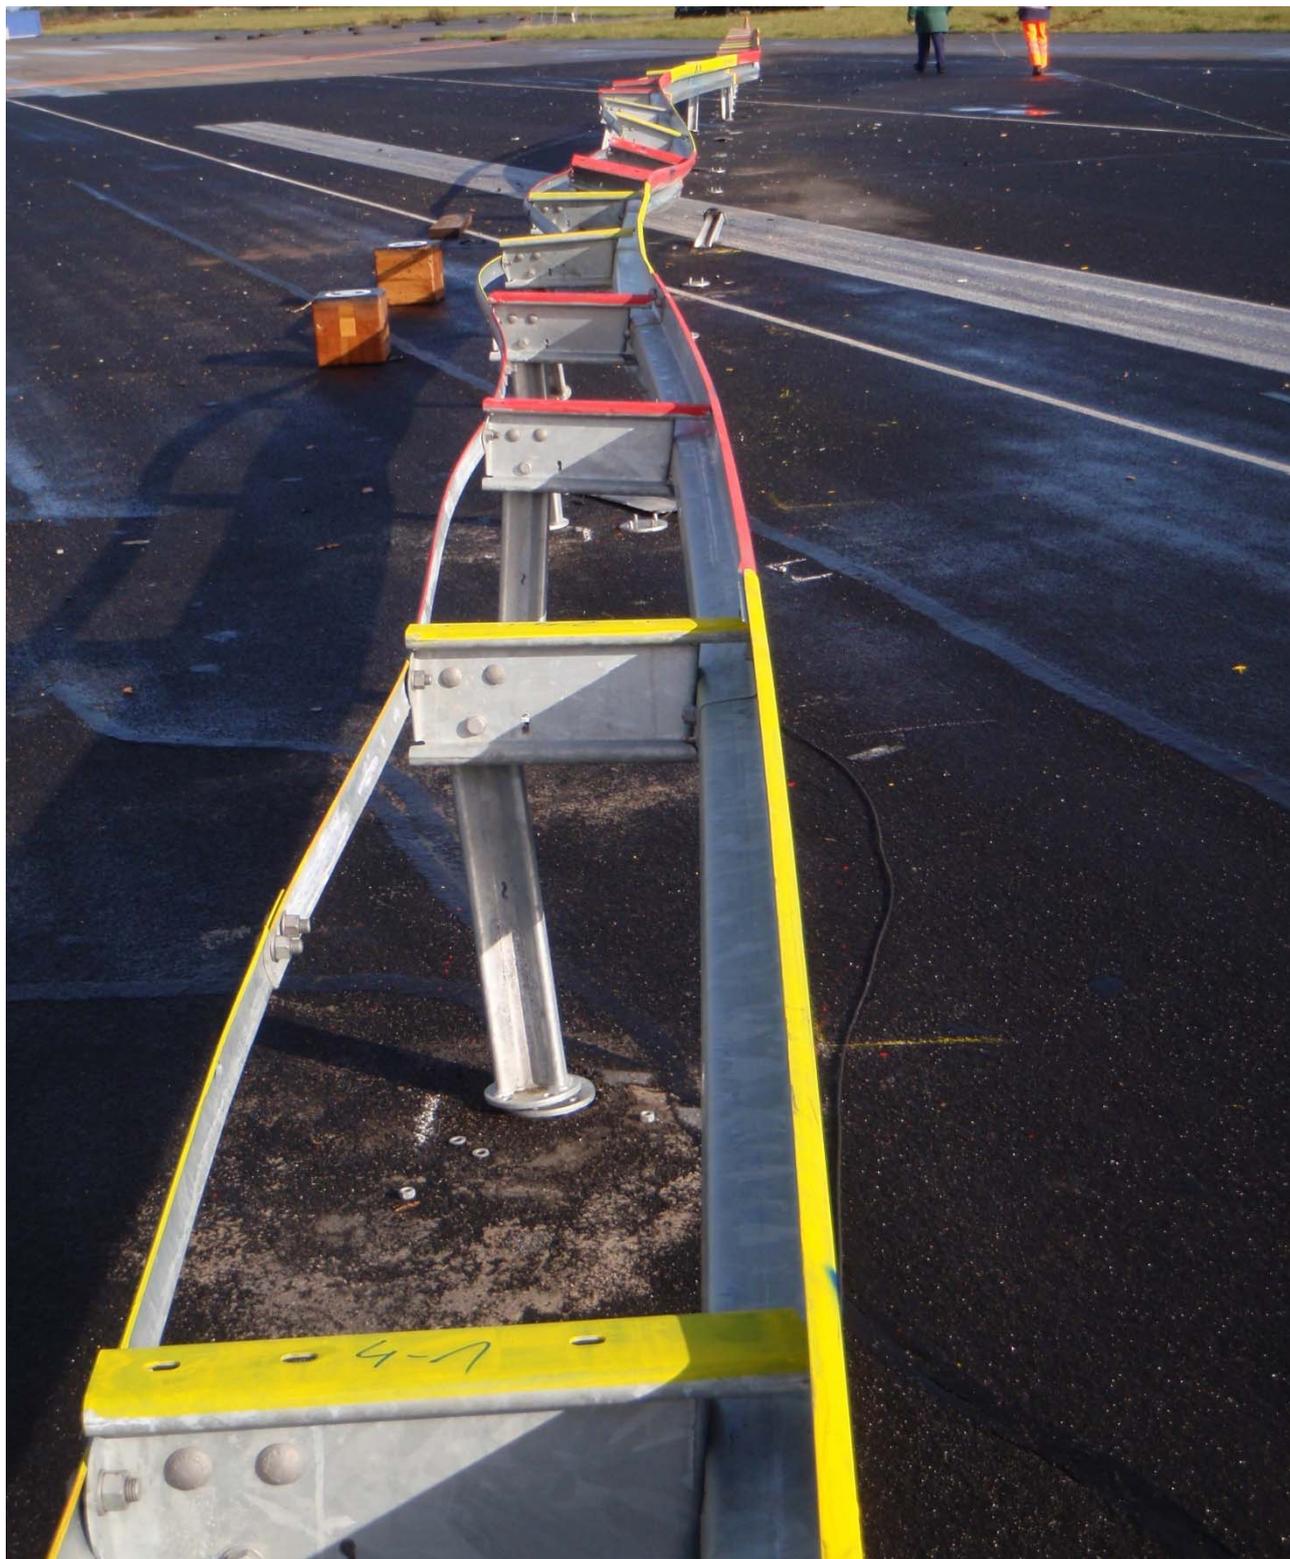
Bild 13: Schutzeinrichtung nach Anprallversuch (Ansicht in Anprallrichtung)

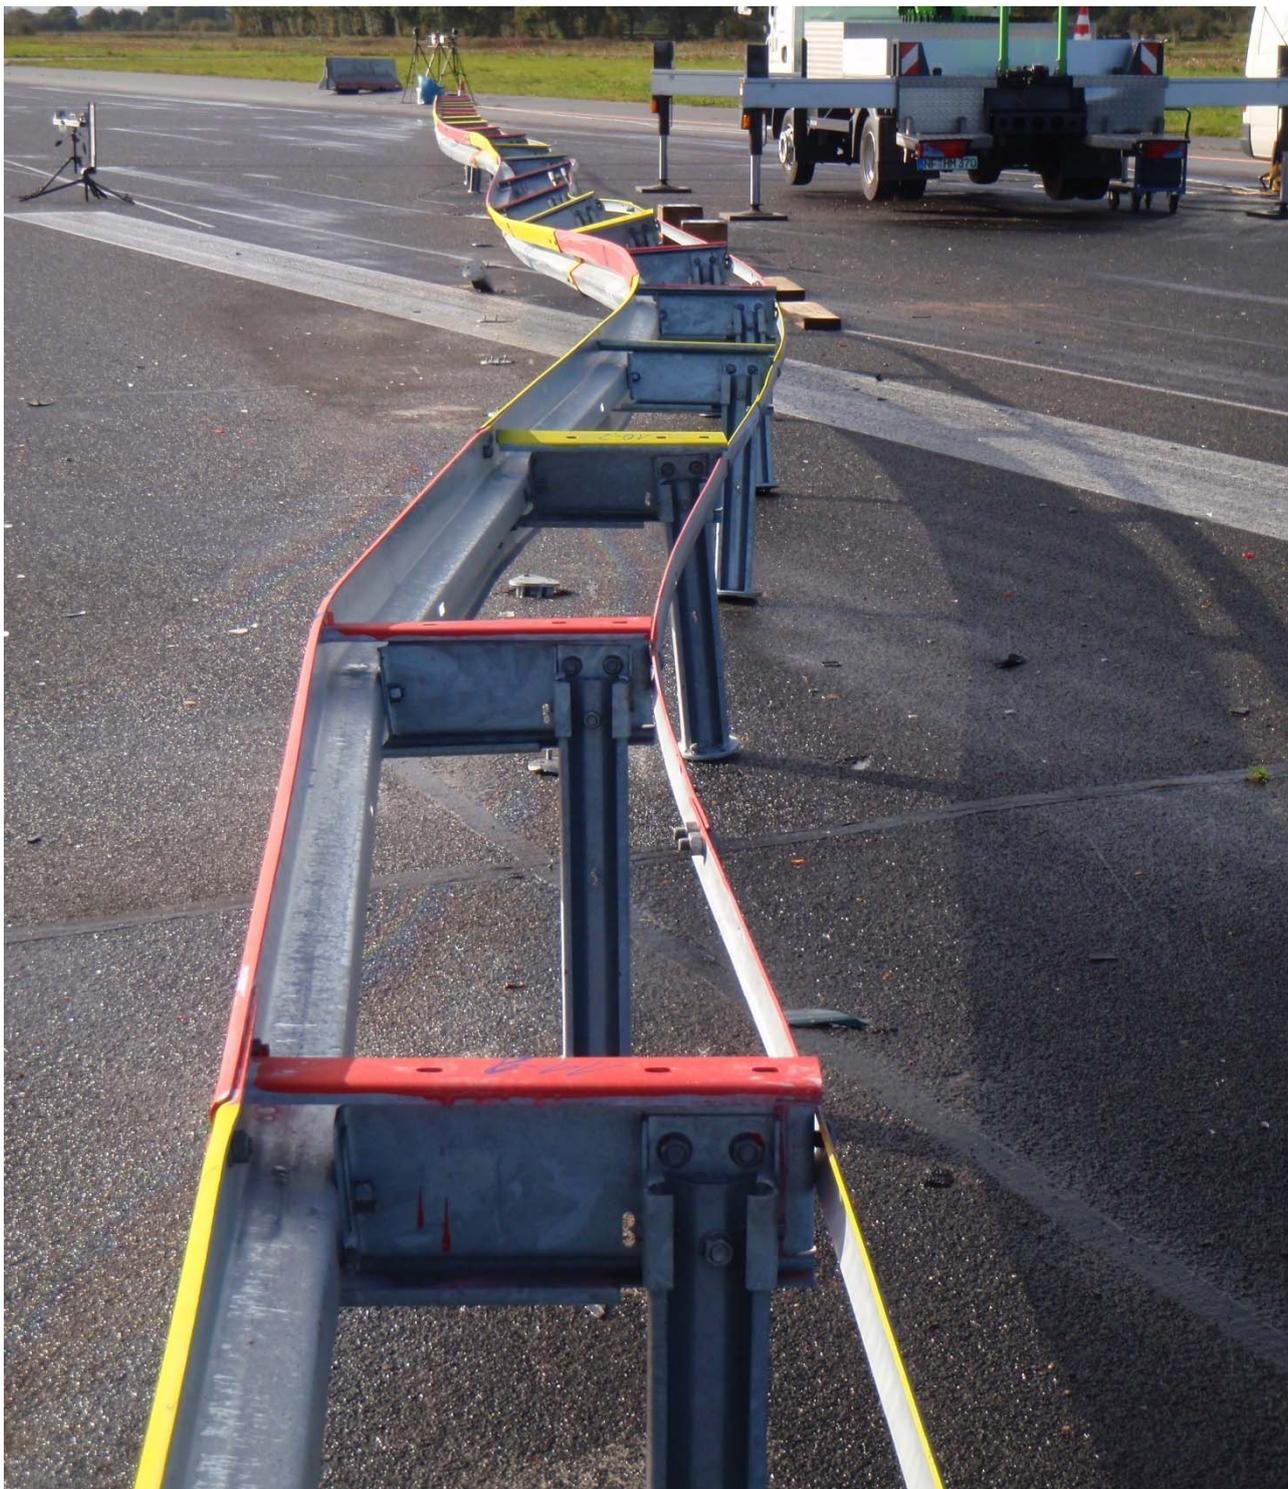
Bild 14: Schutzeinrichtung nach Anprallversuch (Ansicht gegen Anprallrichtung)

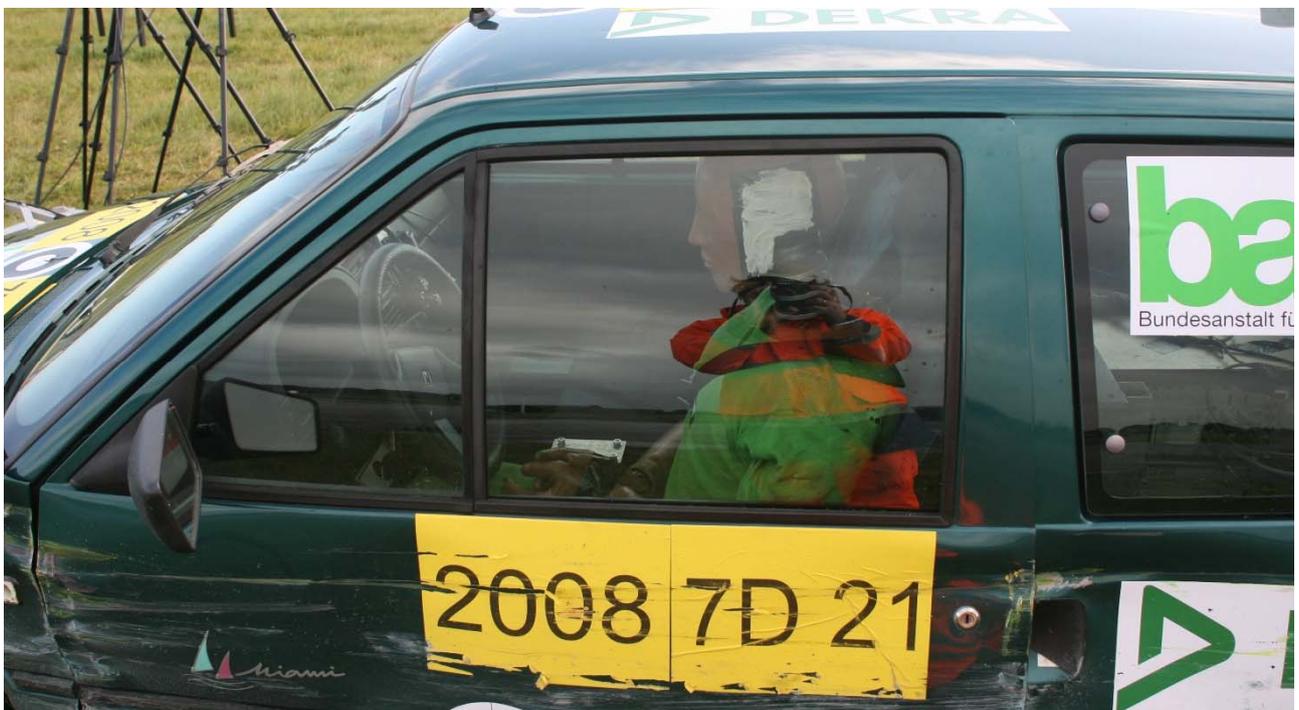
Bild 16: Dummy nach Anprallversuch

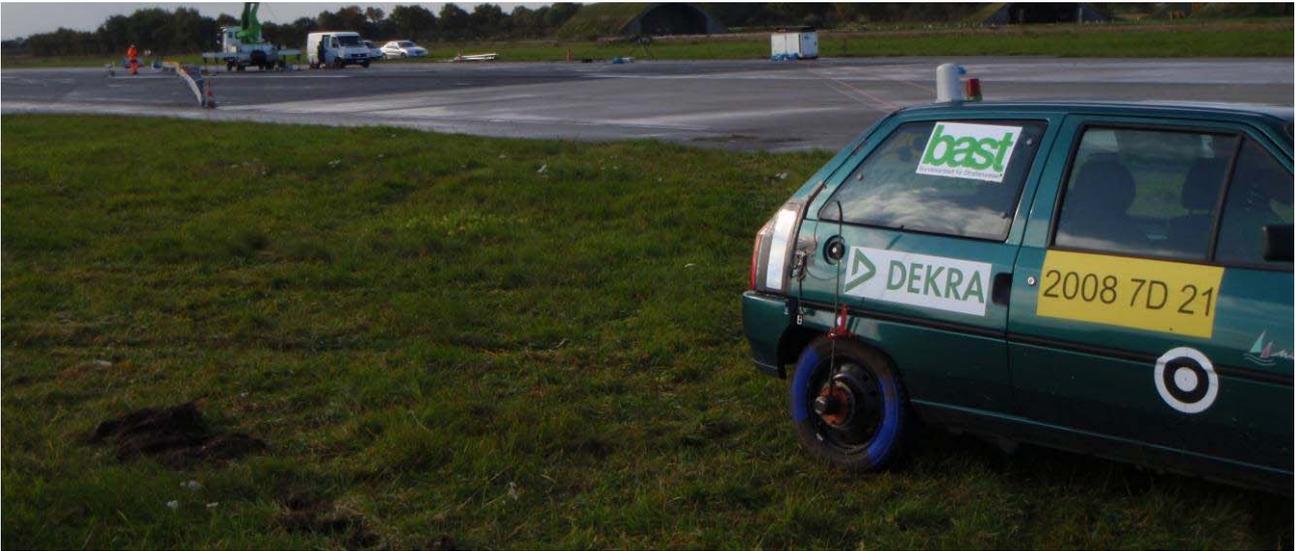
Bild 17: Fahrzeugendlage (Ansicht gegen Anprallrichtung)

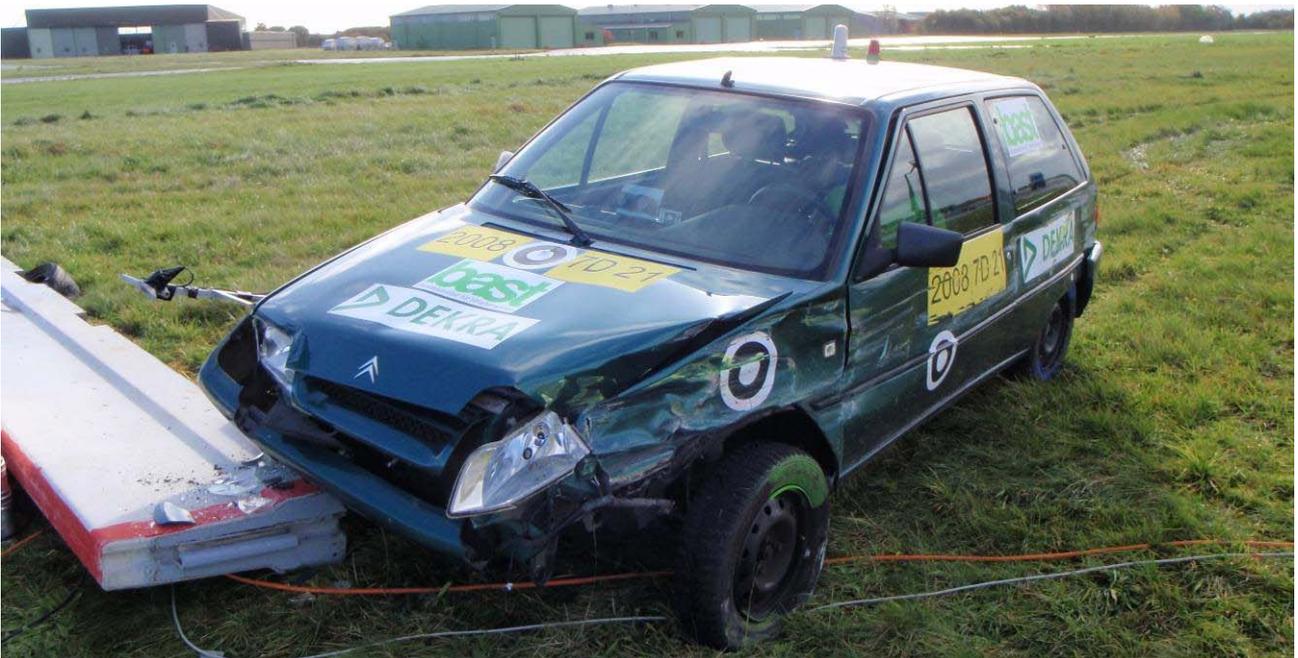
Fahrerseitig war der Vorderwagen stark beschädigt. Die Felge war stark beschädigt und der Reifen drucklos.

Die komplette Fahrerseite wies weiterhin anprallbedingte Kratzspuren, Dellen und Beulen auf.

Bild 18: Fahrzeug nach Anprallversuch
