## Prüfbericht BAST 2008 7D 22

### 2008 7D 22

TB 32 nach DIN EN 1317-2 (1998+A1:2006) an die  
Doppelte Distanzschutzplanke (DDSP) 4,0 m mit  
Rohrhülsen und gesicherten Steckpfosten

Durchgeführt auf dem DEKRA Versuchsgelände  
in Eggebek am 23. Oktober 2008 um 14:00 Uhr

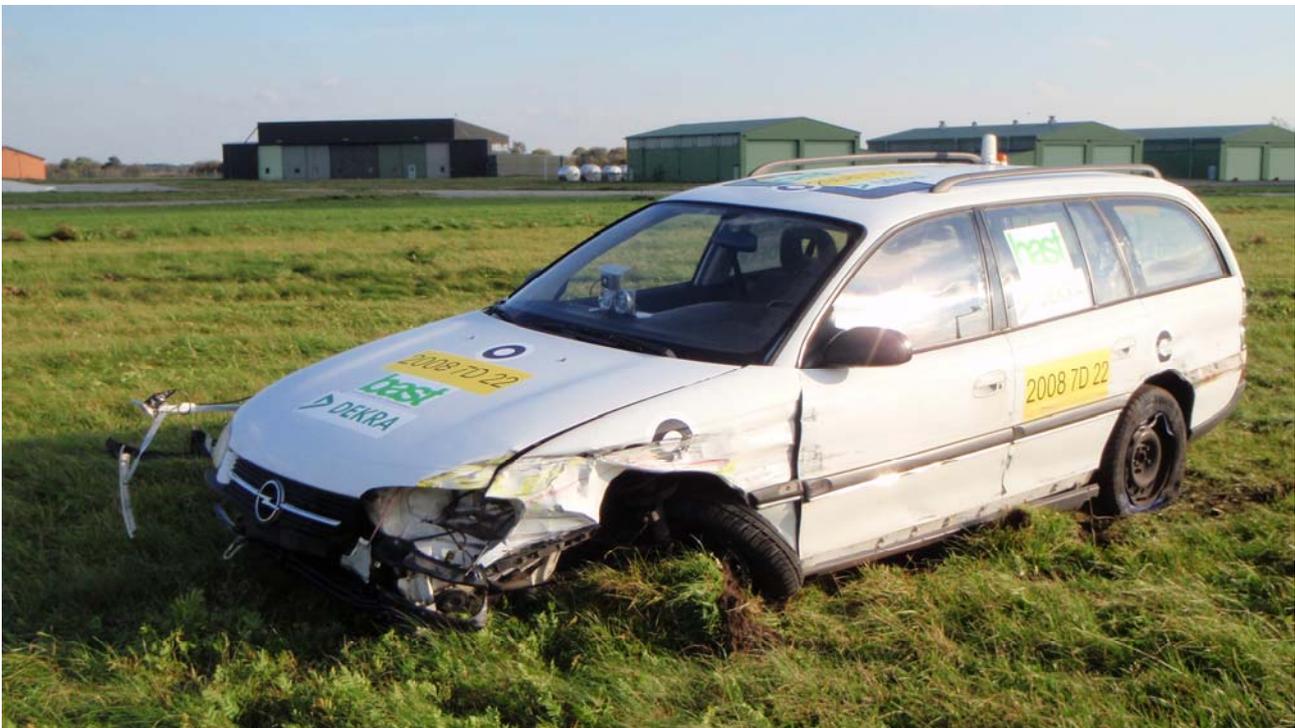
Fahrerseitig war der Vorderwagen stark beschädigt. Das Fahrwerk war an der linken Seite der Vorderachse beschädigt und der Reifen nach hinten gegen den Schweller umgeschlagen. Die Felgen an der Fahrerseite waren beide stark beschädigt und die Reifen drucklos. Der vordere rechte Reifen war ebenfalls drucklos.

Die komplette Fahrerseite wies weiterhin anprallbedingte Kratzspuren, Dellen und Beulen auf.

Bild 11: Versuchsfahrzeug nach dem Anprallversuch

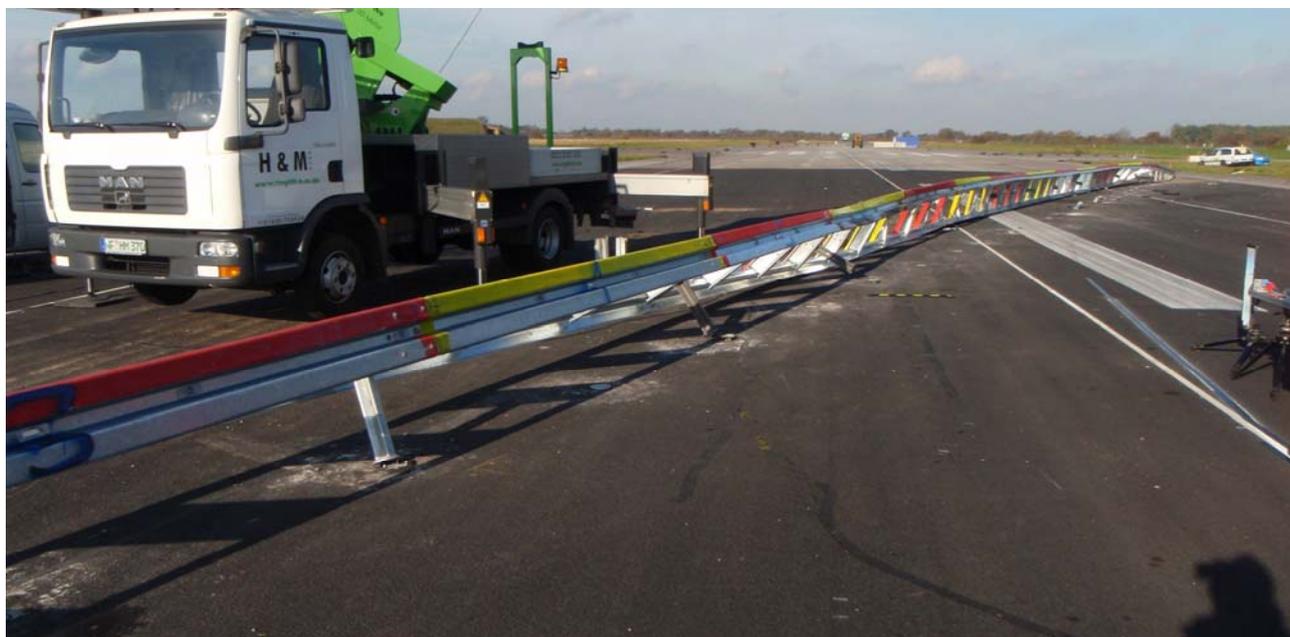
Das System gibt dem Fahrzeuganprall durch Verformung des Holmes und der Pfosten nach. Insgesamt lösen sich die Pfosten an den Holmen 3-15 an der Schraubverbindung des geteilten Pfosten. Die Beschädigungen am System erstrecken sich über 13 Holme und die dazugehörigen Systemteile (Pfosten, Abstandhalter). Es sind deutliche Anprallspuren in Form von Verformungen der Abstandhalter, der Holme und der Pfosten sowie Kratz- und Schleifspuren vom Fahrzeug zu erkennen.

Bild 12: Schutzanlage nach Anprallversuch (Ansicht in Anprallrichtung)

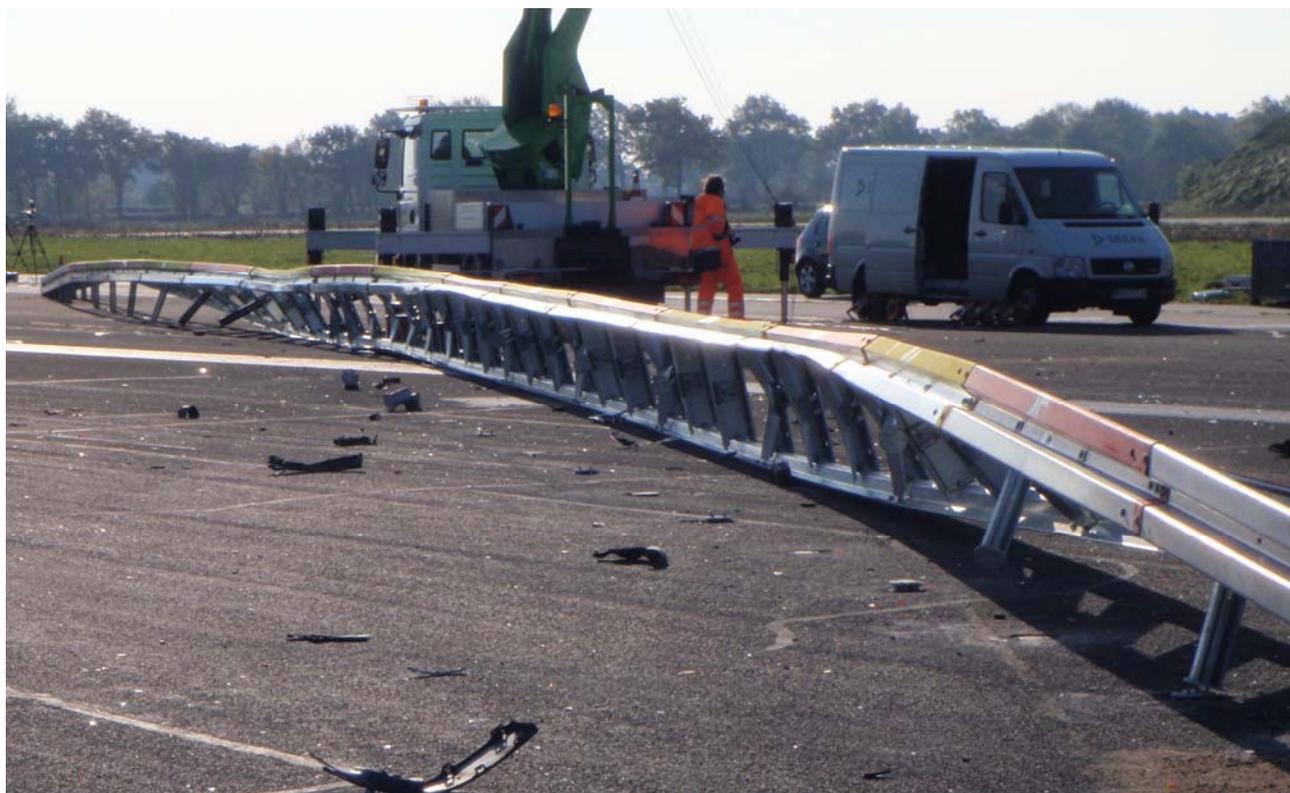
Bild 13: Schutzanlage nach Anprallversuch (Ansicht gegen Anprallrichtung)

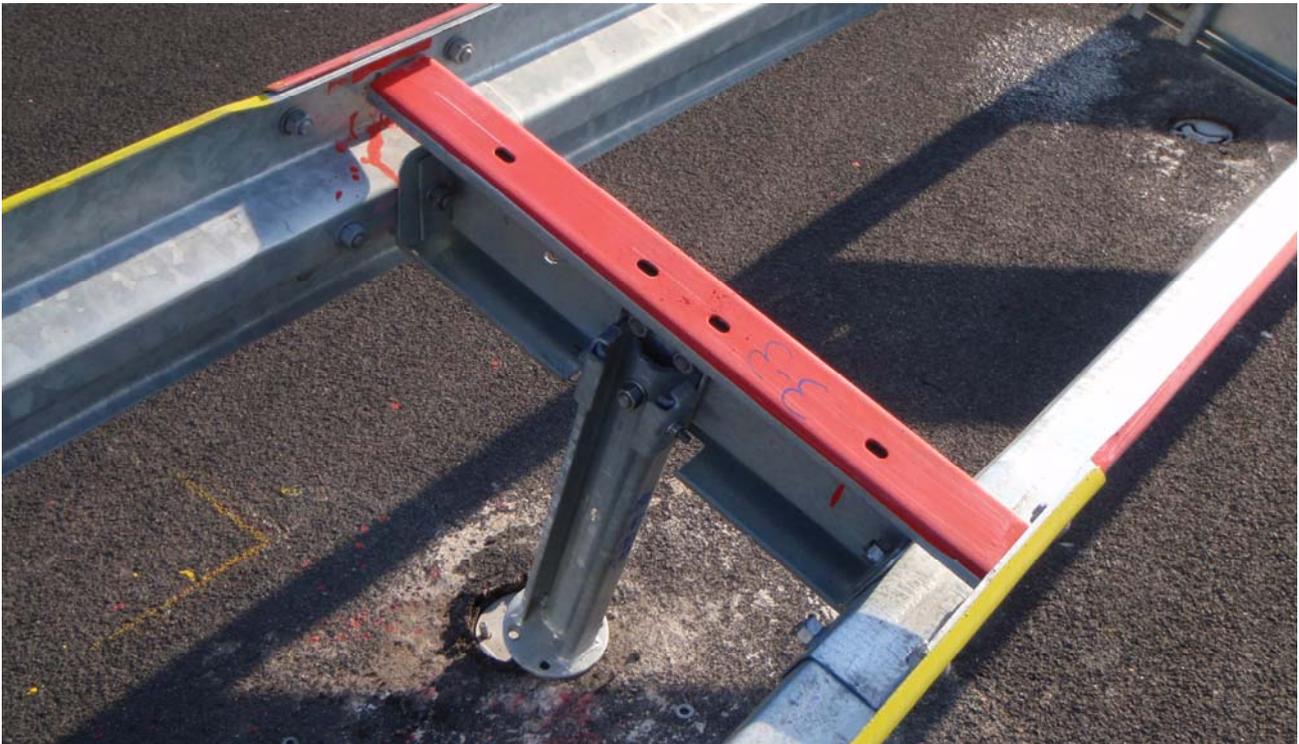
Bild 14: Erster gelöster Steckpfosten bei Stoß 3-4

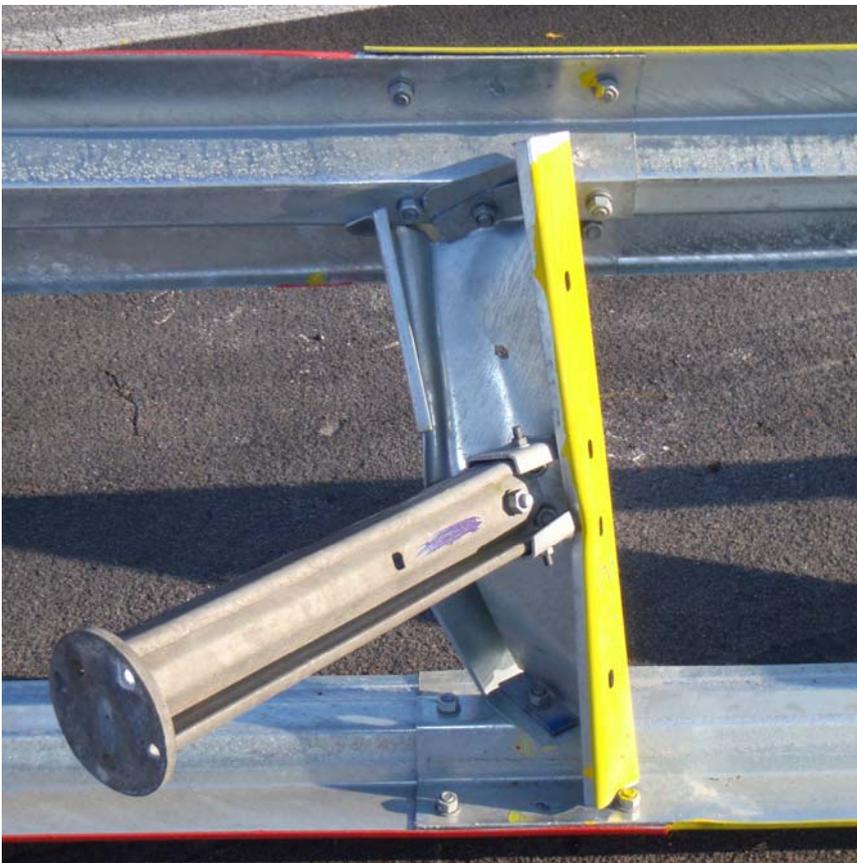
Bild 15: Um 180 Grad gedrehter Pfosten bei Stoß 6/7

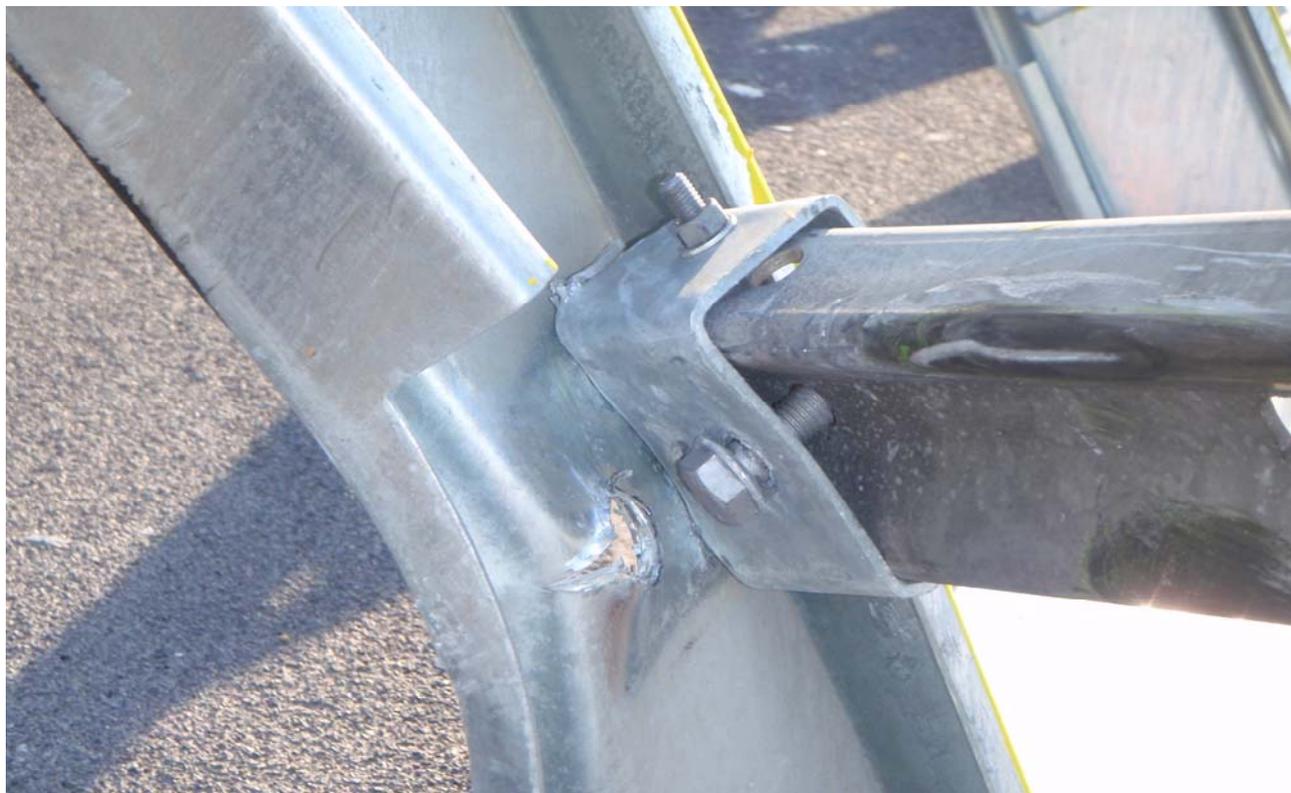
Bild 16: Beschädigung Distanzstück durch Zusatzverschraubung

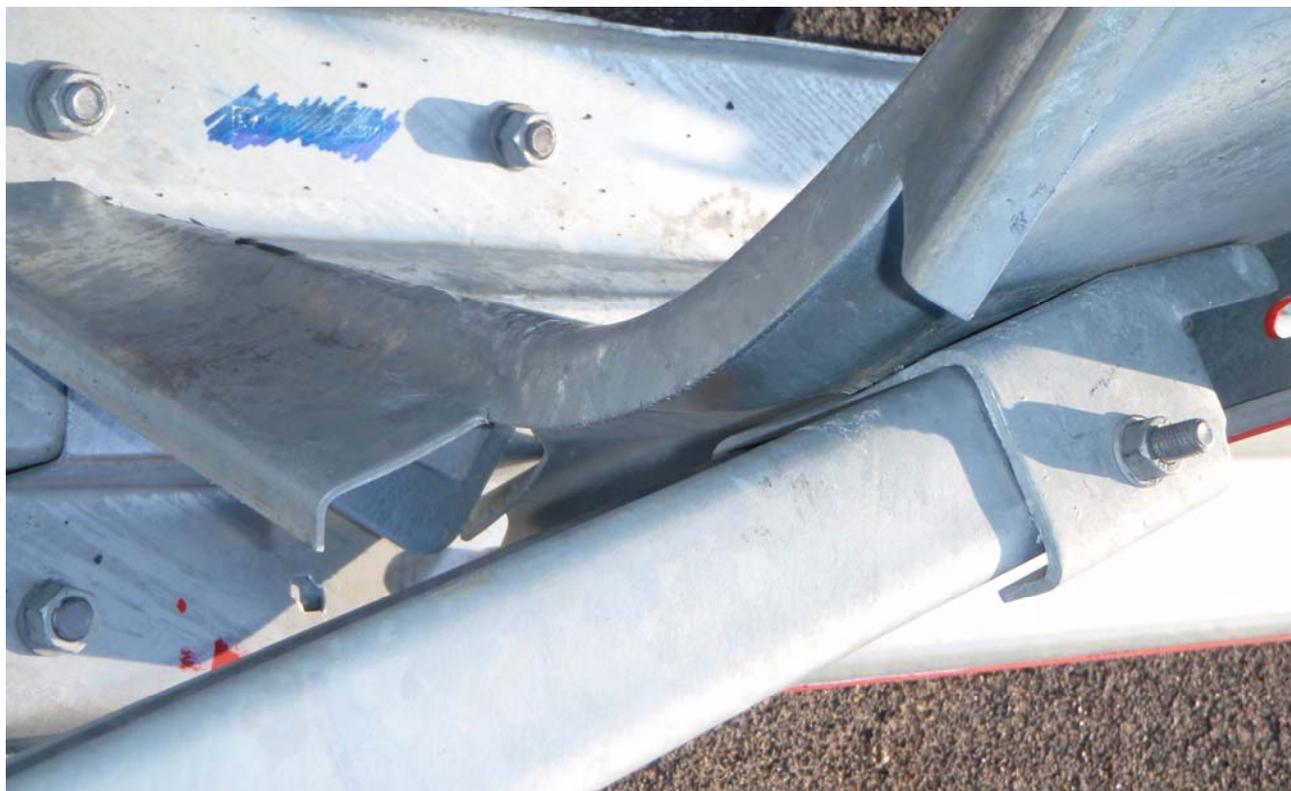
Bild 17: Zusatzverschraubung am Pfosten Stoß 7/8

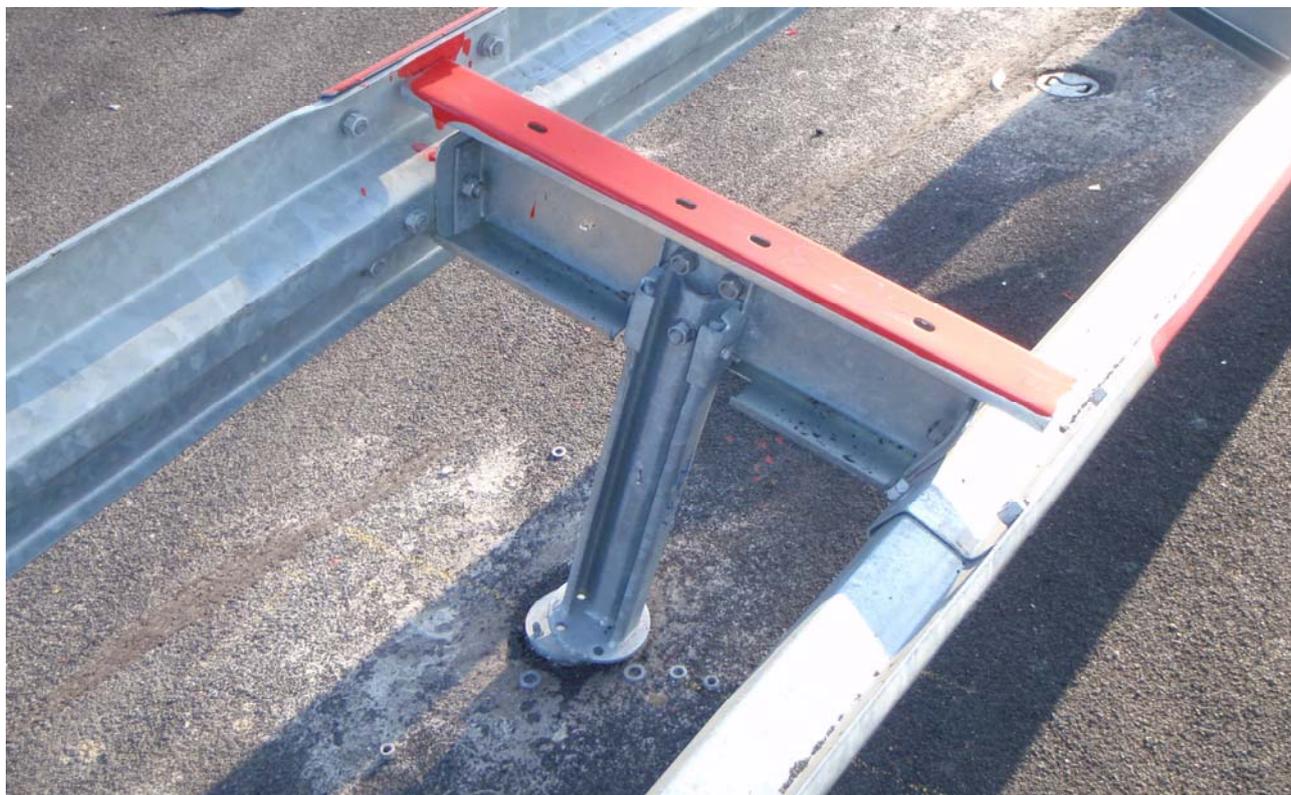
Bild 18: Gelöste Steckpfosten bis Stoß 15/Absenkung

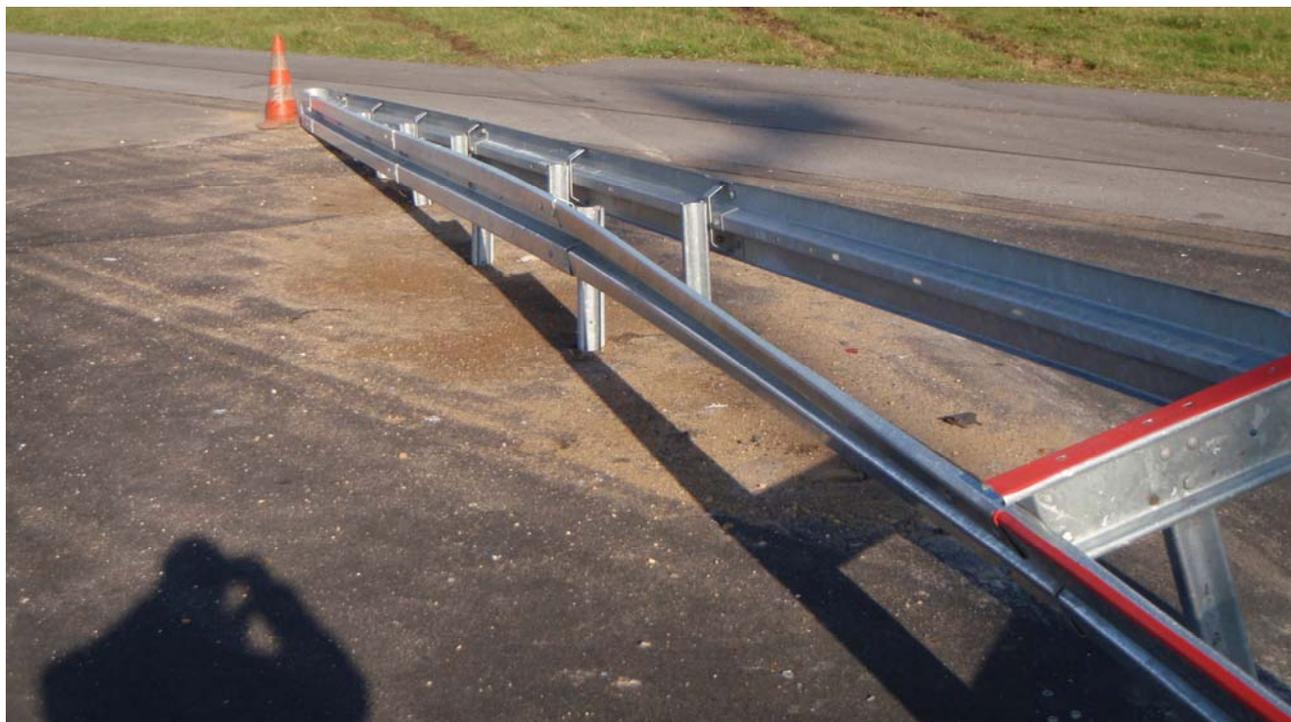
Bild 19: Verformte Absenkung am Ende der Schutzeinrichtung
