Prüfbericht BASt 2009 7G 11

2009 7G 11

TB 11 nach DINV ENV 1317-4: 2001 an
Übergang Einfache Stahlschutzplanke 4,0 m B-Profil
auf einfache Distanzschutzplanke 2,0 m B-Profil
nach RPS 89, Bild 26

Durchgeführt auf dem DEKRA Versuchsgelände
in Eggebek am 28. Oktober 2009 um 15:20 Uhr

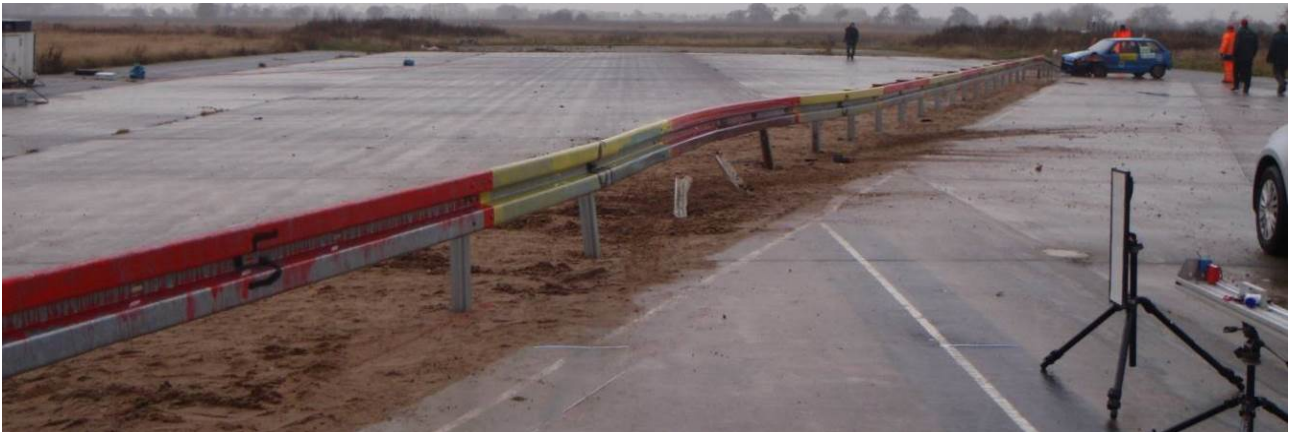
Bild 3: Übergangskonstruktion nach dem Versuch (Ansicht in Anprallrichtung)

Die Primäranprall-Beschädigungen am System erstrecken sich auf die Elemente 6 – 9 und der dazugehörigen Systemteile (Pfosten, Stützbügel).

Der Pfosten 6-1 wurde leicht in Anprallrichtung weggedrückt. Die Pfosten 6-2 und 7-1 haben sich vom Holm gelöst und wurden deutlich nach hinten und unten weggedrückt. Beide Stützbügel 6-2 und 7-1 haben sich durch den Anprall gelöst. Der Pfosten 7-2 der EDSP wurde leicht nach hinten weggedrückt, der Abstandshalter war mit dem Holm und dem Pfosten verbunden.

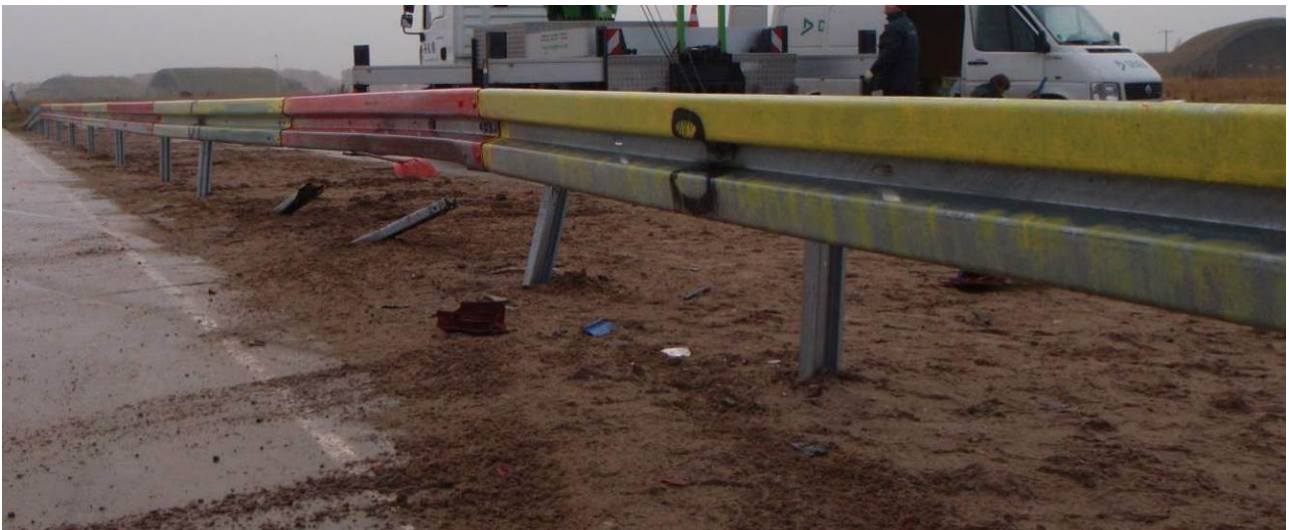
Bild 4: Übergangskonstruktion nach dem Versuch (Ansicht entgegen Anprallrichtung)

Der Sekundäranprall beschädigte den Holm 15 leicht.

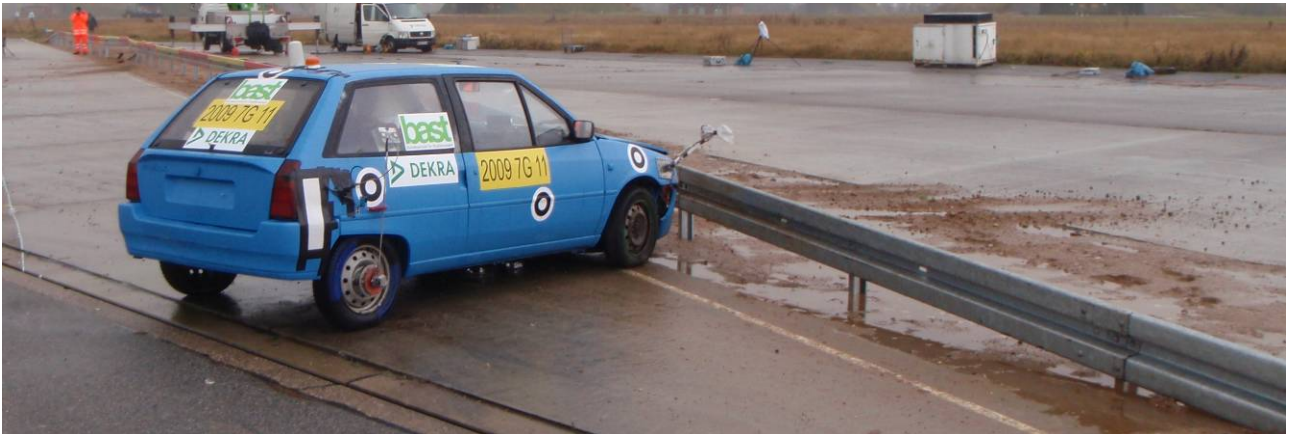
Bild 6: Fahrzeugendstellung (Ansicht entgegen Anprallrichtung)

5.3.1 Bewegungsablauf des Fahrzeugs <i>General description of vehicle trajectory</i>	
<p>Das Fahrzeug prallt mit der Stoßstange auf der Fahrerseite bei Holm 6 unter einem Winkel von 19,6° und einer Geschwindigkeit von 102,0 km/h am System an. Beim Anprall dringt das Fahrzeug in das System ein und verformt sich. Das System weicht dabei seitlich aus. Das Fahrzeug verlässt dann nach einer Kontaktstrecke von 9,65 m das System parallel und beginnt um die Hochachse zu rotieren.</p> <p>Es kontaktiert erneut das System unter einem flacheren Winkel. Mit dem Kontakt endet die Längsbewegung und das Fahrzeug beginnt erneut um die Hochachse zu rotieren. Es dreht sich dabei um ca. 135 Grad und bleibt unter diesem Winkel zum System in seiner Endlage stehen.</p> <p>Das Abprallverhalten des Fahrzeugs liegt innerhalb der vorgegebenen Grenze („Box“). Den Anprallvorgang veranschaulichen die Bilder im Anhang E.</p>

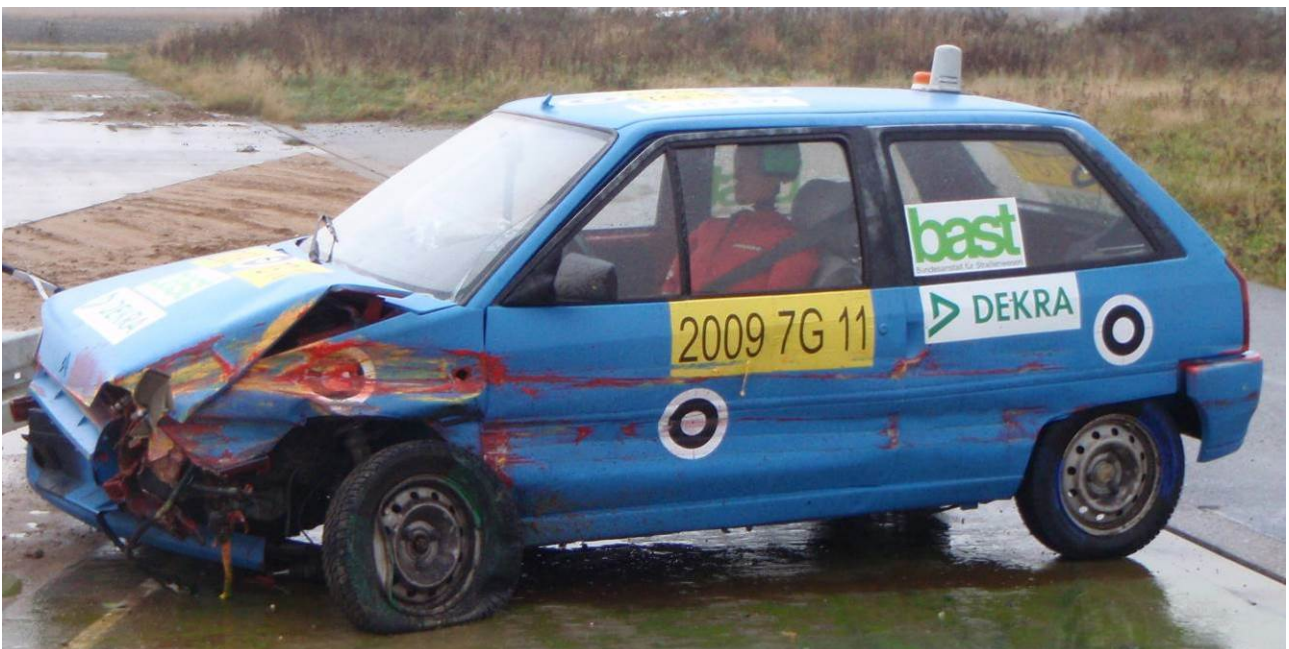
Bild 7: Versuchsfahrzeug nach Crash

5.3.2 Fahrzeug Cockpit Deformationsindex VCDI <i>Vehicle cockpit deformation index VCDI</i>	LF0001000
5.3.3 Fahrzeugbeschädigungen <i>Vehicle damage</i>	
<p>Das Fahrzeug war bedingt fahrbereit (fahrerseitige, vordere Aufhängung stark nach hinten verbogen, dadurch blockierendes Vorderrad). Ab A-Säule fahrerseitig geringe Beschädigungen (Kratzer, Dellen). Beifahrerseite relativ unbeschädigt.</p> <p>Weitere Schäden am Rahmen, Fahrwerk und Antrieb waren ohne fahrzeugtechnische Analyse nicht zu quantifizieren.</p>

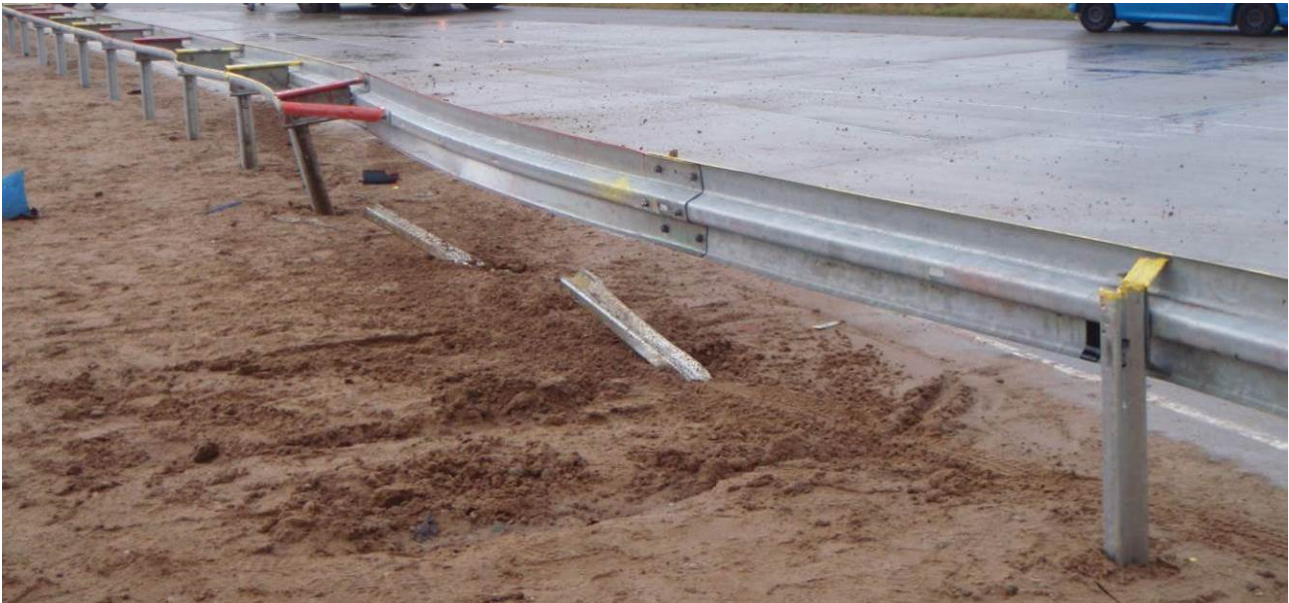
Bild 8: Anprallbereich Systemrückseite (in Anprallrichtung gesehen)

Es sind Anprallspuren in Form von Verformungen der Stützbügel, der Holme und der Pfosten sowie Kratz- und Schleifspuren vom Fahrzeug zu erkennen.

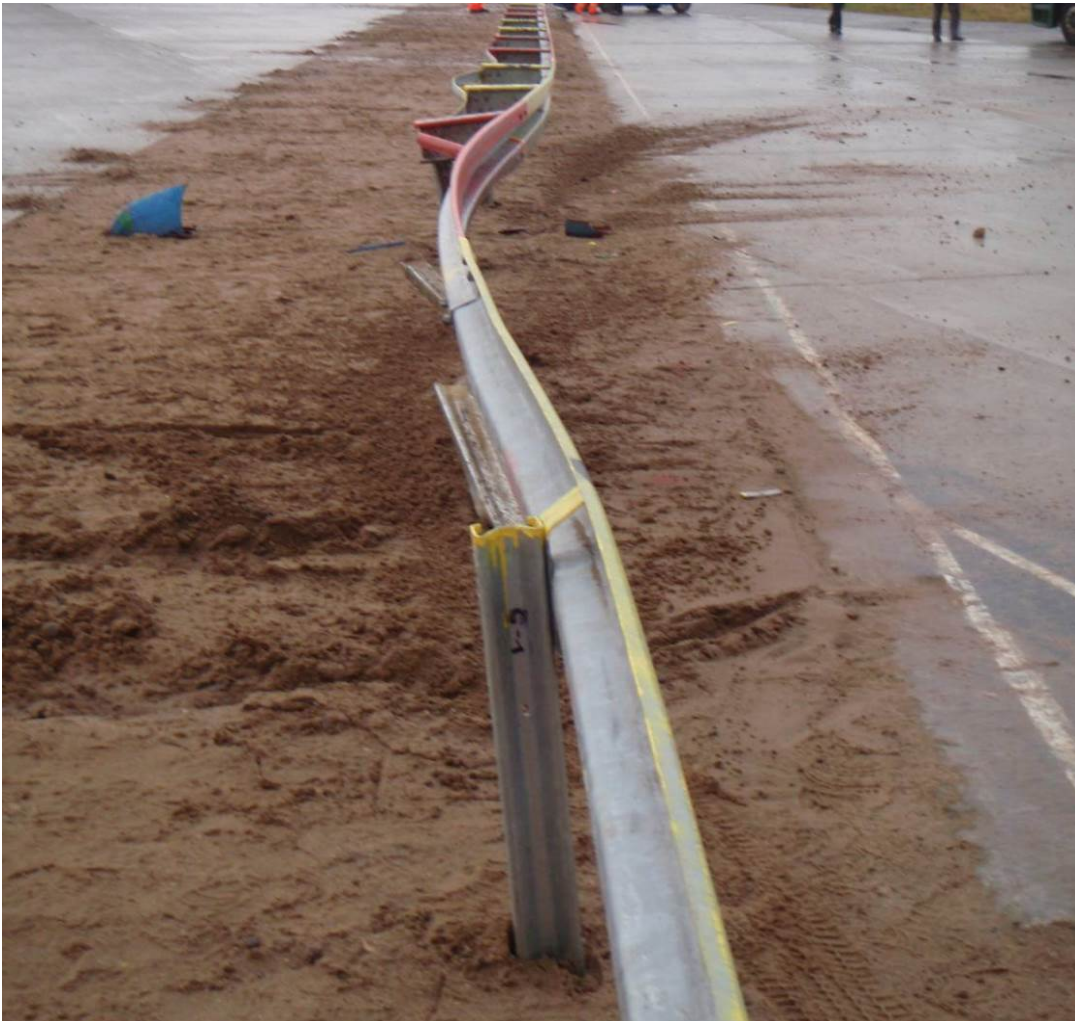
Bild 9: Auslenkung der Übergangskonstruktion im Primäranprallbereich
(in Anprallrichtung gesehen)

5.2.1	Dynamische Durchbiegung D_m <i>Dynamic deflection D_m</i>	0,6 m (0,4 m statisch)
5.2.2	Normalisierte dynamische Durchbiegung D_N <i>Normalized dynamic deflection D_N</i>	-

5.2.3	Wirkungsbereich⁴ W_m <i>Working width W_m</i>	0,8 m
5.2.4	Normalisierter Wirkungsbereich W_N <i>Normalized working width W_N</i>	-
5.2.5	Klasse des normalisierten Wirkungsbereichs <i>Class of normalised working width</i>	-

5.2.6	Fahrzeugeindringung VI_m (nur Busse und Lkw) <i>Vehicle intrusion (VI_m) (only HGVs and coaches)</i>	entfällt
5.2.7	Maximale permanente Durchbiegung <i>Maximum permanent deflection</i>	0,3 m
