Prüfbericht BASt 2009 7G 12

TB 32 nach DINV ENV 1317-4: 2001 an
Übergang Einfache Stahlschutzplanke 4,0 m B-Profil
auf einfache Distanzschutzplanke 2,0 m B-Profil
nach RPS 89, Bild 26

Bundesanstalt für Straßenwesen
Brüderstraße 53
51427 Bergisch-Gladbach

Durchgeführt auf dem DEKRA Versuchsgelände
in Eggebek am 30. Oktober 2009 um 14:30 Uhr

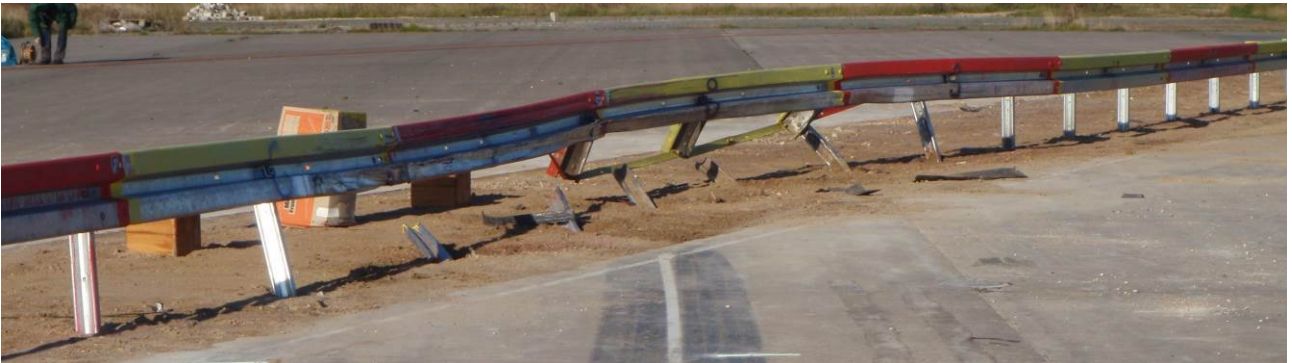
Bild 3: Übergangskonstruktion nach dem Versuch (Ansicht in Anprallrichtung)

Die Primäranprall-Beschädigungen am System erstrecken sich auf die Segmente 6 – 9 und die dazugehörigen Systemteile (Pfosten, Stützbügel, Abspanngurt).

Segment 5: Pfosten 5-2 ist leicht in Anprallrichtung geneigt.

Segment 6: Pfosten 6-1 ist leicht nach hinten geneigt. Pfosten 6-2 ist auf Bodenhöhe abgeknickt und liegt am Boden Die Stützbügel und Decklasche bei Pfosten 6-2 fehlen. Der Holm ist bei Pfosten 6-1 leicht nach hinten geknickt, die untere Flanke ist leicht deformiert.

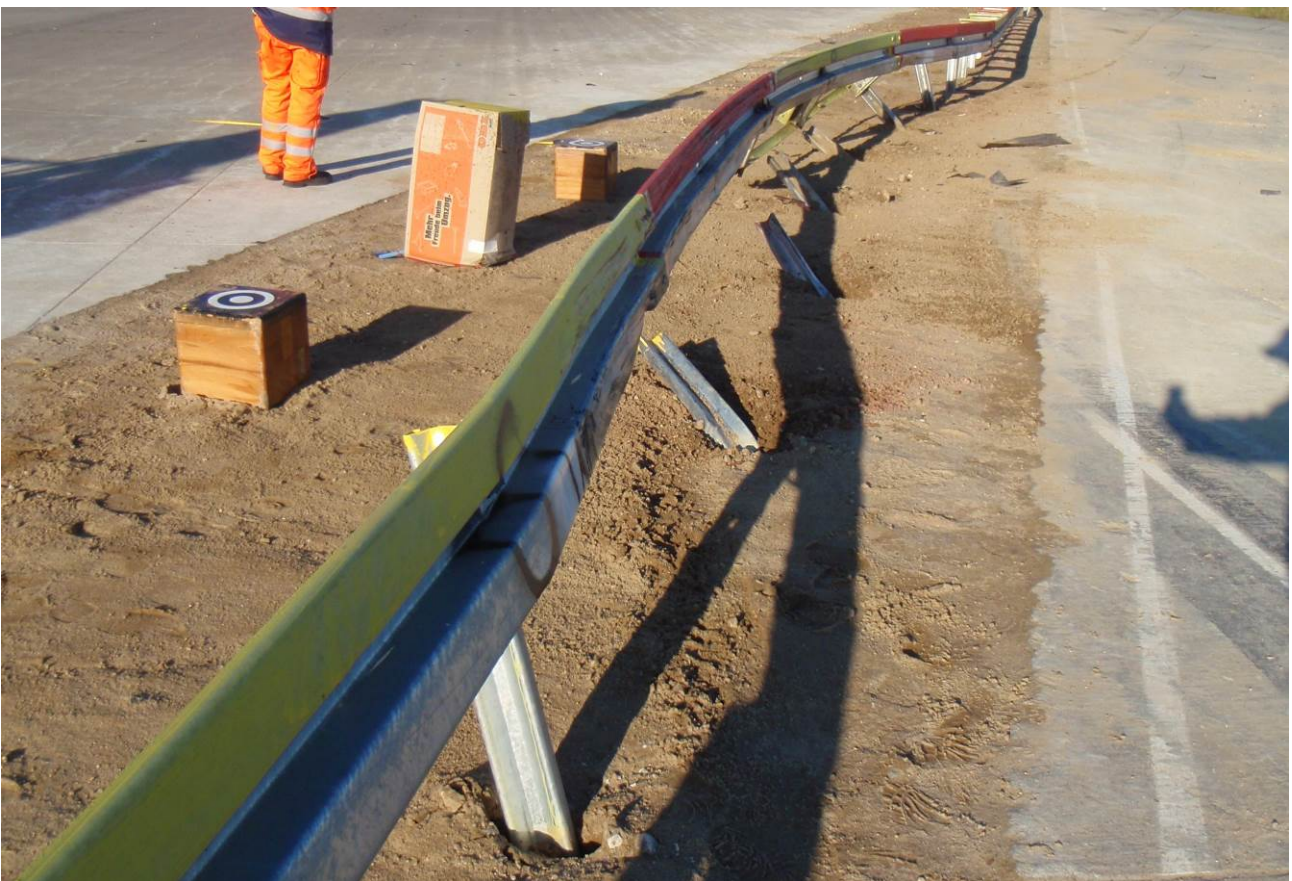
Bild 4: Übergangskonstruktion nach dem Versuch (Ansicht in Anprallrichtung)

Segment 7: Der Holm ist leicht durchgebogen und die untere Flanke leicht deformiert. Die Pfosten 7-1 und 7-2 sind über dem Boden abgeknickt und verdreht. Der Stützbügel und die Decklasche von Pfosten 7-1 fehlen. An Pfosten 7-2 hat sich der Abstandshalter gelöst und ist verdreht und deformiert; die Pfostenklaue ist aufgeweitet.

Segment 8: Der Holm ist durchgebogen und die untere Fläche deformiert. Der Pfosten 8-1 ist auf Bodenhöhe abgeknickt und verdreht. Der Abstandshalter 8-1 hat sich vom Pfosten gelöst. Der Pfosten 8-2 wurde in Anprallrichtung weggedrückt und der Abstandshalter ist verformt aber noch am Pfosten befestigt.

Segment 9: Der Holm ist nach hinten gebogen und weist bei Posten 9-2 einen leichten Knick auf. Der Pfosten 9-1 ist leicht geknickt, die Decklasche leicht aufgebogen.

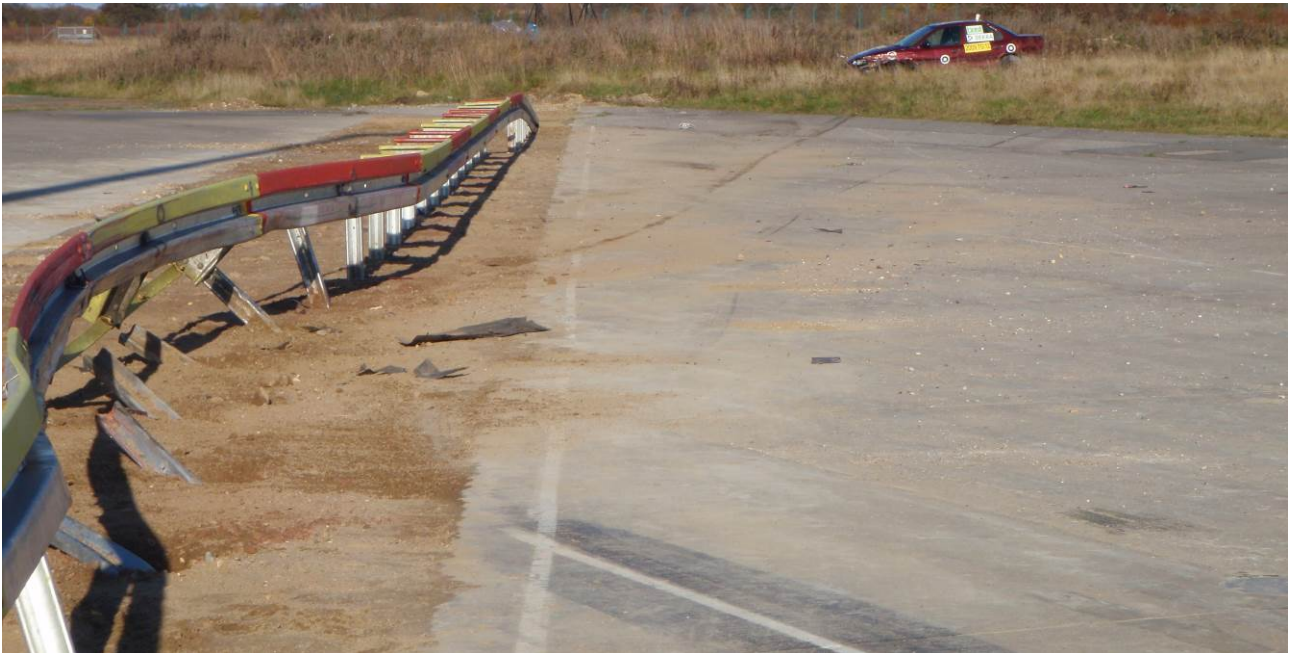
Bild 5: Fahrzeugendstellung (Ansicht in Anprallrichtung)

5.3.1 Bewegungsablauf des Fahrzeugs <i>General description of vehicle trajectory</i>	
<p>Das Fahrzeug prallt mit der Stoßstange auf der Fahrerseite bei Holm 6 unter einem Winkel von 19,7° und einer Geschwindigkeit von 110,8 km/h am System an. Beim Anprall dringt das Fahrzeug in das System ein und verformt sich. Das System weicht dabei seitlich aus.</p> <p>Das Fahrzeug verlässt nach der Kontaktstrecke von 12,3 m das System parallel. Das Fahrzeug rutscht auf seiner Bahn weiter bis zum angrenzenden Feld. Dort beginnt es um die Hochachse zu rotieren. Es dreht sich dabei um ca. 90 Grad und bleibt unter diesem Winkel zum System in seiner Endlage stehen.</p> <p>Das Abprallverhalten des Fahrzeugs liegt innerhalb der vorgegebenen Grenze („Box“). Den Anprallvorgang veranschaulichen die Bilder im Anhang E.</p>

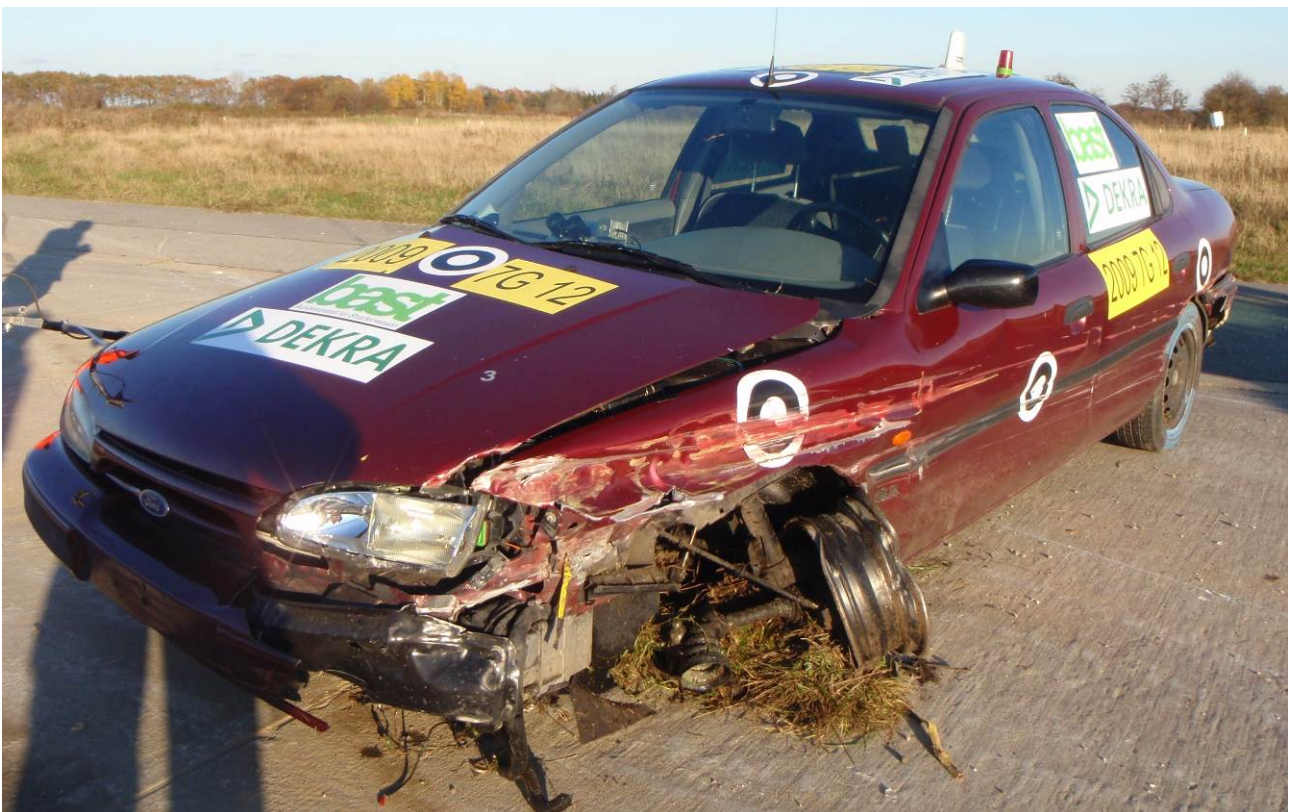
Bild 6: Versuchsfahrzeug nach Crash

5.3.2 Fahrzeug Cockpit Deformationsindex VCDI <i>Vehicle cockpit deformation index VCDI</i>	LF0010000
5.3.3 Fahrzeugbeschädigungen <i>Vehicle damage</i>	
<p>Das Fahrzeug war nicht mehr fahrbereit (fahrerseitige, vordere Aufhängung stark nach hinten verbogen, Reifen hat sich von der Felge gelöst).</p> <p>Ab der A-Säule waren fahrerseitig nur geringe Beschädigungen zu erkennen (Kratzer, Dellen). Die Beifahrerseite war relativ unbeschädigt.</p> <p>Weitere Schäden am Rahmen, Fahrwerk und Antrieb waren ohne fahrzeugtechnische Analyse nicht zu quantifizieren.</p>

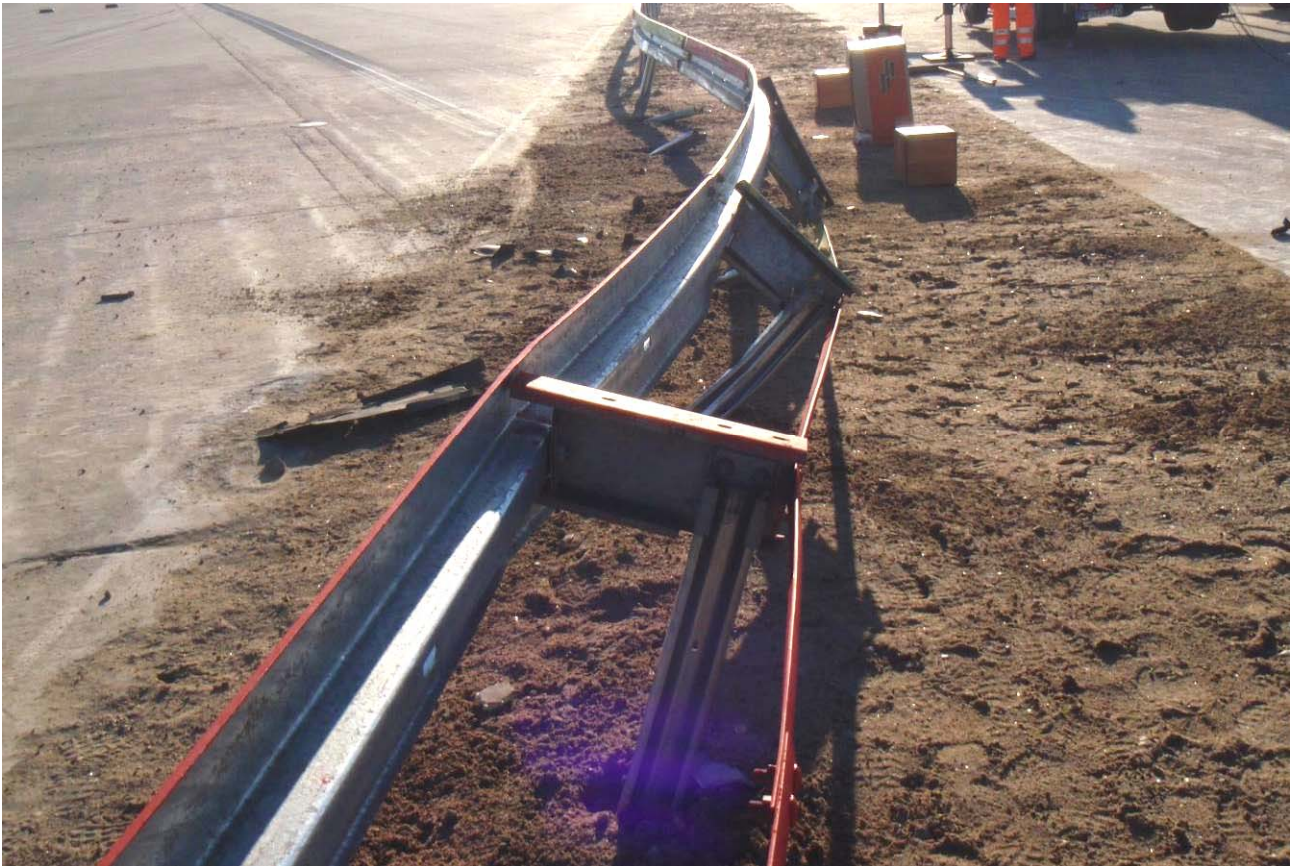
Bild 7: Anprallbereich Systemrückseite (entgegen die Anprallrichtung gesehen)

Es sind Anprallspuren in Form von Verformungen der Stützbügel, der Holme und der Pfosten sowie Kratz- und Schleifspuren vom Fahrzeug zu erkennen.

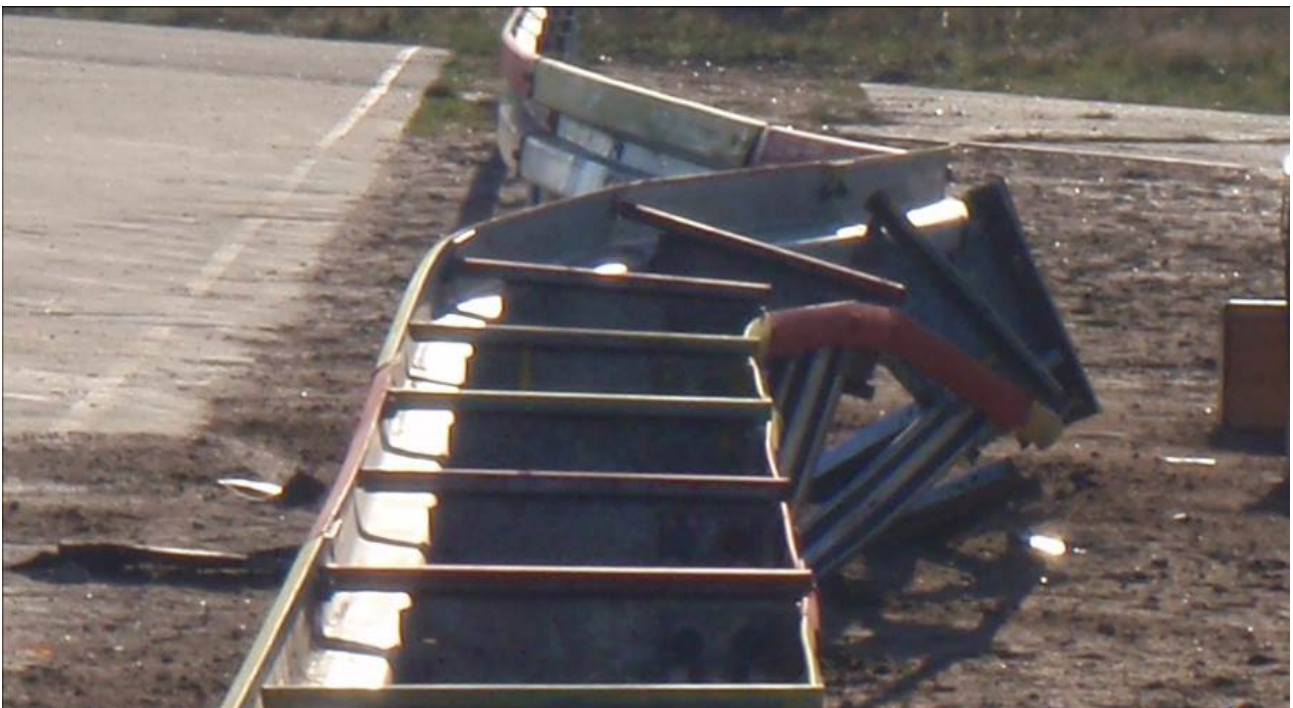
Bild 8: Auslenkung der Übergangskonstruktion im Primäranprallbereich (gegen die Anprallrichtung gesehen)

5.2.1	Dynamische Durchbiegung D_m <i>Dynamic deflection D_m</i>	1,3 m (0,6 m statisch)
5.2.2	Normalisierte dynamische Durchbiegung D_N <i>Normalized dynamic deflection D_N</i>	-

5.2.3	Wirkungsbereich⁴ W_m <i>Working width W_m</i>	1,5 m
5.2.4	Normalisierter Wirkungsbereich W_N <i>Normalized working width W_N</i>	-
5.2.5	Klasse des normalisierten Wirkungsbereichs <i>Class of normalised working width</i>	-

5.2.6	Fahrzeugeindringung V_{I_m} (nur Busse und Lkw) <i>Vehicle intrusion (V_{I_m}) (only HGVs and coaches)</i>	entfällt
5.2.7	Maximale permanente Durchbiegung <i>Maximum permanent deflection</i>	0,9 m
