BASt 2011 7D 02

“ Einfache Distanzschutzplanke 2.0 ”

Anfahrversuch TB 42 nach DIN EN1317-1:2010 und DIN EN 1317-2:2010 + DIN EN 1317-2 Ber 1:2011-08

Collision test TB 42 in accordance with DIN EN1317-1/2:2011-01 and DIN EN 1317-2:2010 + DIN EN 1317-2 Ber 1:2011-08

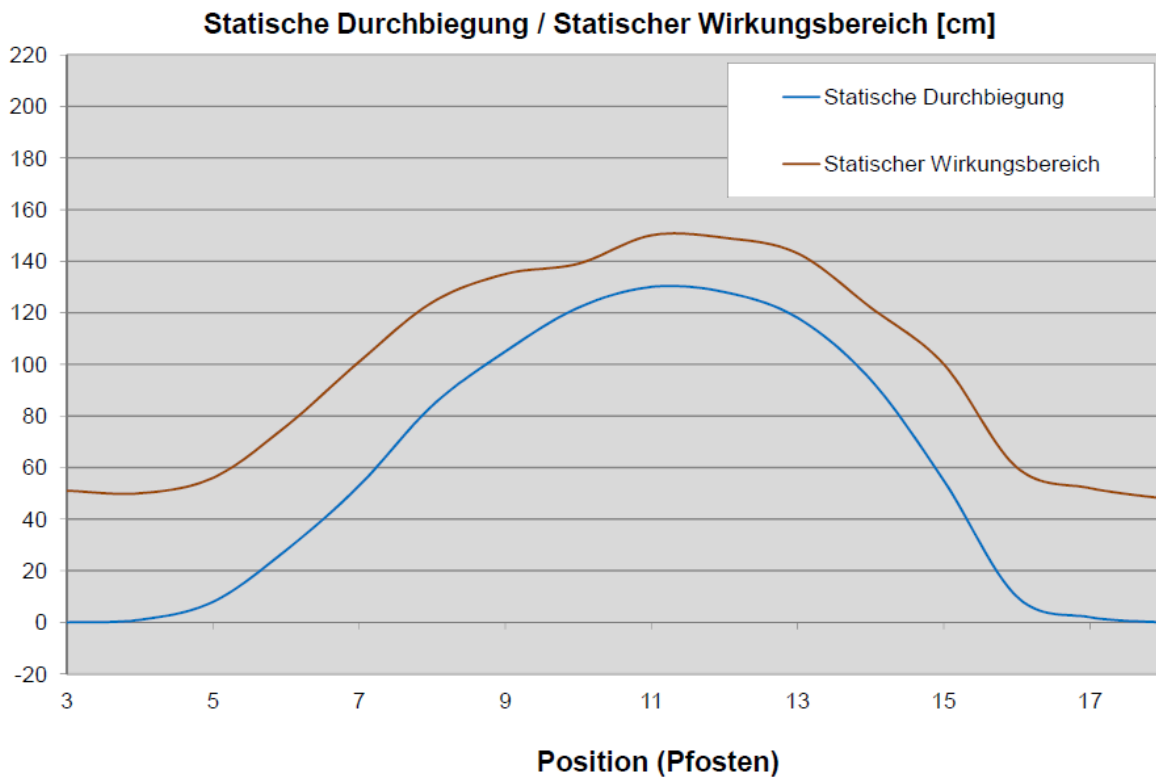
5.2.6.3	Klasse der normalisierten Fahrzeugeindringung <i>Class of normalised vehicle intrusion</i>	VI6
5.2.7	Maximale bleibende Durchbiegung in Meter <i>Maximum permanent deflection in metres</i>	1,30 m

Verformung am System	<i>Deformation on system</i>
Statische Durchbiegung	<i>Deflection</i>
Statischer Wirkungsbereich	<i>Working width</i>

Pfoften	Durchbiegung [cm]	Wirkungsbereich [cm]
<i>Post</i>	<i>Deflection [cm]</i>	<i>Working width [cm]</i>
3	0	51
4	1	50
5	8	56
6	28	76
7	53	101
8	84	124
9	105	135
10	122	139
11	130	150
12	128	149
13	118	143
14	94	122
15	55	100
16	10	60
17	2	52
18	0	48

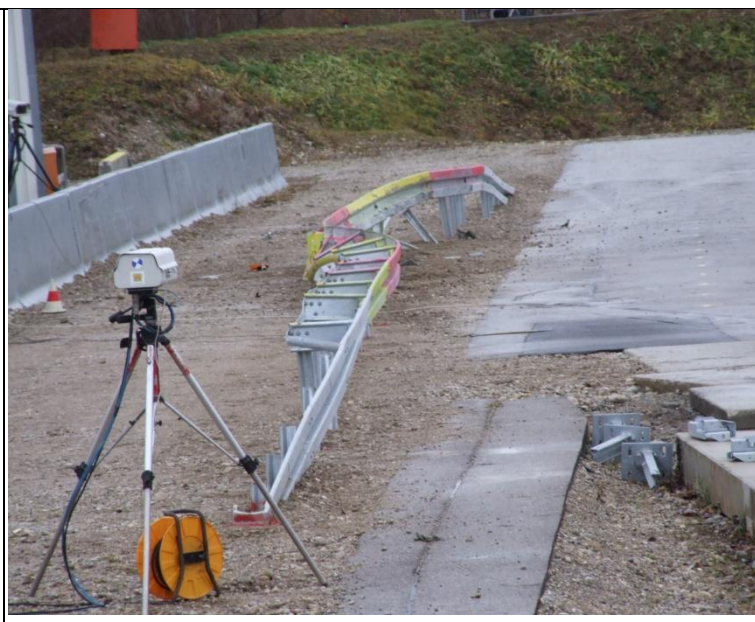
8.C.3.1	Übersicht Anprallseite, <i>Overview impact side,</i>

8.C.3 Fotos des Prüfgegenstands nach dem Anprall, Beschädigungen und gelöste Teile über 2 kg
Photographs of the test item after the test (including damage to the test item and detached parts greater than 2 kg)
