Prüfbericht Nr. / *Test report No.*

BASSt 2011 7T 04_Rev.01

“Anfangs/Endkonstruktion 16 m Standardabsenkung”

Collision test TT 2.1.100 in accordance with DIN V ENV1317-4:2001

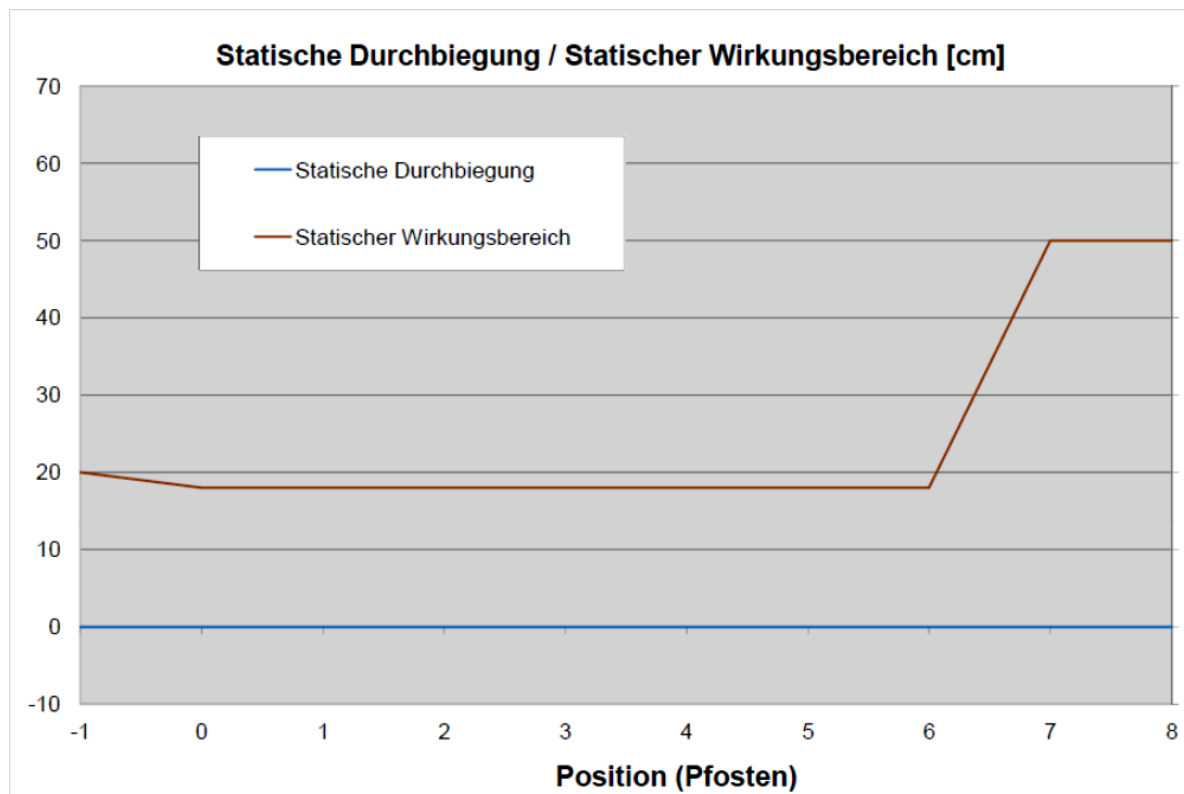
Verformung am System	<i>Deformation on system</i>
Statische Durchbiegung	<i>Deflection</i>
Statischer Wirkungsbereich	<i>Working width</i>

Pfoften	Durchbiegung [cm]	Wirkungsbereich [cm]
<i>Post</i>	<i>Displacement [cm]</i>	<i>Working width [cm]</i>
-1 (Kopfstück)	0	20
0	0	18
1	0	18
2	0	18
3	0	18
4	0	18
5	0	18
6	0	18
7	0	50
8	0	50

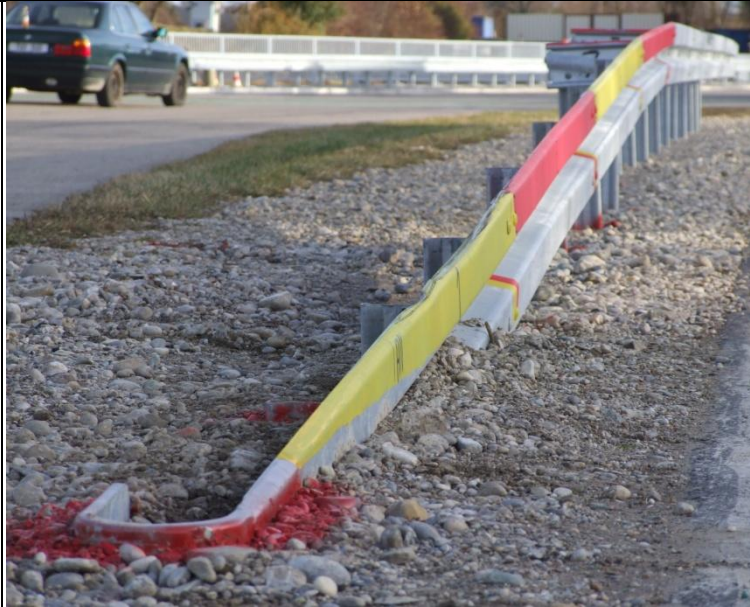
5.2.12	<p>Beschreibung der Schäden am Prüfgegenstand einschließlich Schäden an Gründungen, Verankerungen im Boden und Befestigungen <i>Description of damage to test item including foundations, ground anchorages and fixings</i></p> <p>Das Prüffahrzeug nähert sich unter einem Versatz von $\frac{1}{4}$ der Fahrzeugbreite zur Fahrbahnseite hin frontal der Absenkung. Das Fahrzeug prallt 2,74 m vor dem Übergang von Element 1 auf Element 2 an das System. Für 23,34 m erlangt der PKW Kontakt mit dem System. Außer Kratz- und Schleifspuren lassen sich am System keine messbaren Veränderungen feststellen. Insbesondere die Systemkomponenten und deren Verbindungen untereinander sind nach dem Test unverändert.</p> <p><i>The test vehicle approaches the driving head-on with an offset to the roadway side of $\frac{1}{4}$ of the width of the vehicle. The vehicle crashes 2.74 m before the transition from element 1 to element 2 to the system. 23.34 m for the car gained contact with the system. Apart from scratch and grinding marks, no measurable changes are found on the system. In particular, the system components and their connections among one another are unchanged after the test.</i></p>

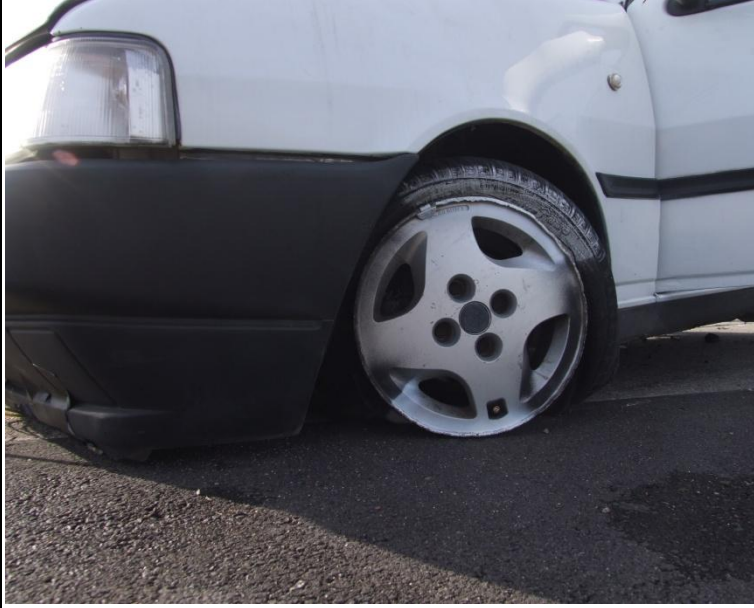
8.C.4.4	Prüffahrzeug nach Sekundäranprall, <i>Test vehicle after secondary impacts,</i>

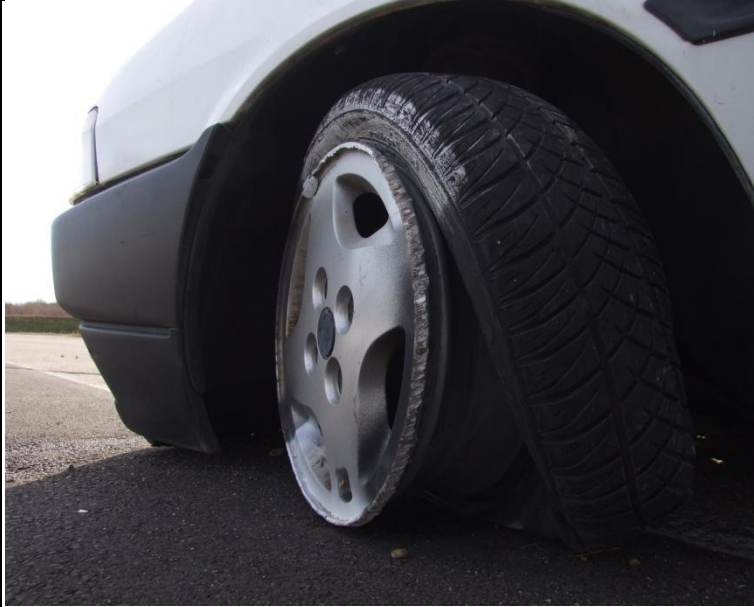
8.C.4.5	Prüffahrzeug nach Sekundäranprall, <i>Test vehicle after secondary impacts,</i>

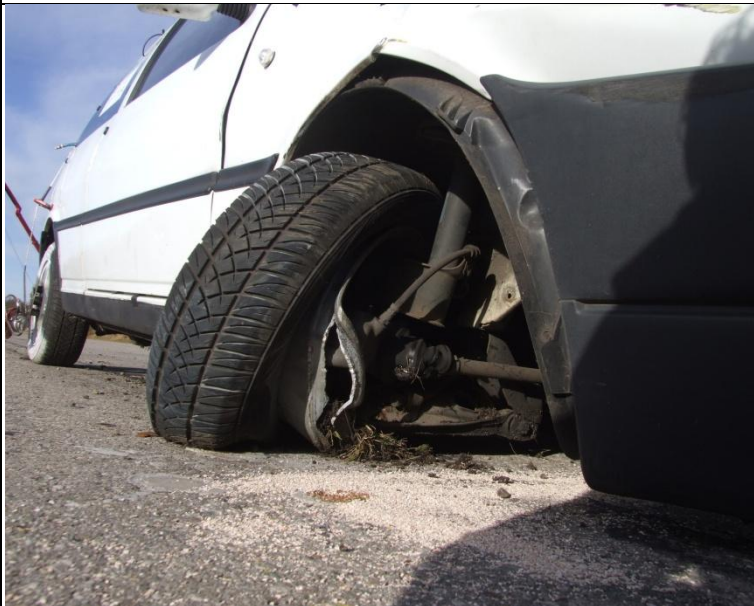
8.C.4.6	Prüffahrzeug nach Sekundäranprall, <i>Test vehicle after secondary impacts,</i>
