# Prüfbericht

über eine  
LKW-Anprallprüfung (TB 42)  
nach DIN EN 1317  
an die Einfache Distanzschutzplanke 1,33,  
B-Profil  
(EDSP 1,33)

**BASt 1996 7D 01**

Bergisch Gladbach, 07.07.2017

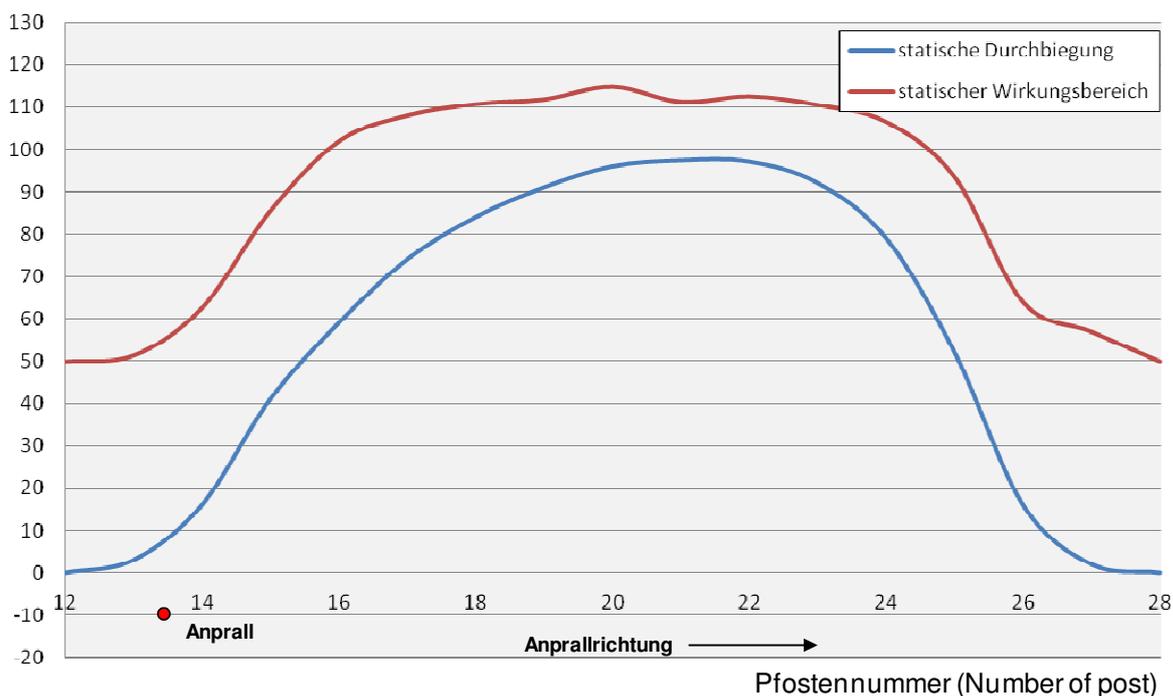
Statische Durchbiegung (Deflection) / Statischer Wirkungsbereich (Working width) [cm]

<b>Maximale dynamische Durchbiegung</b> <sup>1</sup> Maximum dynamic deflection	1,1 m
<b>Maximale statische Durchbiegung</b> <sup>1</sup> Maximum permanent deflection	0,97 m
<b>Maximale dynamische Querverschiebung</b> <sup>2</sup> Maximum dynamic lateral displacement	0,72 m
<b>Maximale statische Querverschiebung</b> <sup>2</sup> Maximum permanent lateral displacement	0,65 m
<b>Maximale seitliche Position des Systems</b> <sup>3</sup> Maximum lateral position of system	1,2 m
<b>Maximale seitliche Position des Fahrzeugs</b> <sup>3</sup> Maximum lateral position of vehicle	1,9 m
<b>Maximale bleibende Längsverschiebung</b> Maximum permanent longitudinal displacement	0,025 m (Anfang) 0,020 m (Ende)

Pfosten (Post)	Durchbiegung (Deflection) [cm]	Wirkungsbereich (Working width) [cm]
12	0	50
13	3	51
14	16	63
15	41	86
16	59	102
17	74	108
18	84	111
19	91	112
20	96	115
21	97	111
22	97	113
23	92	111
24	79	107
25	52	94
26	16	64
27	2	57
28	0	50

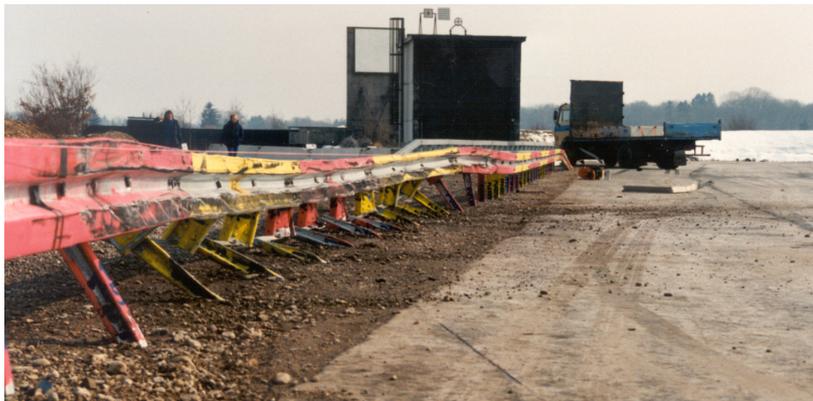
Die Beschädigungen am System erstrecken sich über 5 Holme und die dazugehörigen Systemteile (Pfosten, Abstandhalter, Abspanngurt). Dabei sind starke Verformungen der Holme, der Abstandhalter und der Pfosten im unmittelbaren Anprallbereich zu erkennen:

**Bild 18:**  
**Schutzeinrichtung nach der Prüfung**

Figure 18:  
 Safety barrier after impact test

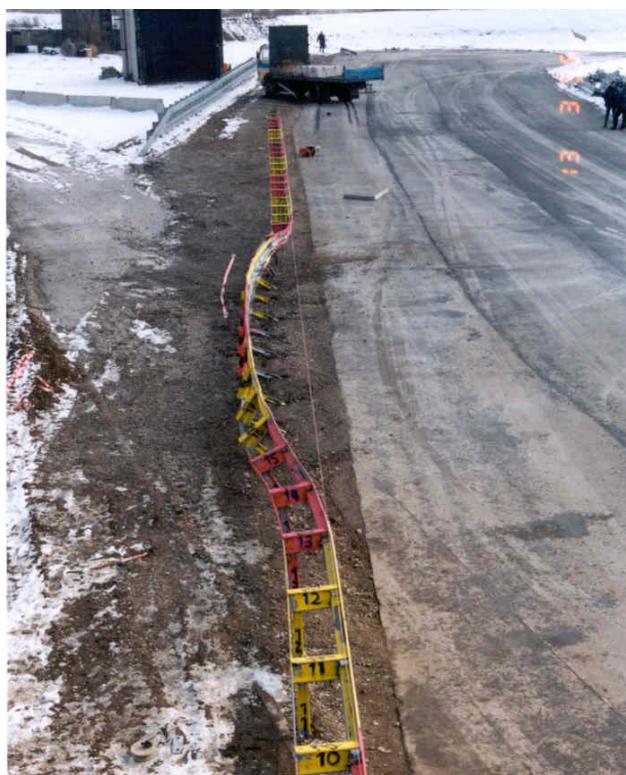
In den Stößen der Schutzplankenholme bilden sich Verschiebungen von ca. 1 cm.

**Bild 19:**  
**Verschiebung der Schutzeinrichtung**

Figure 19:  
 Displacement of safety barrier

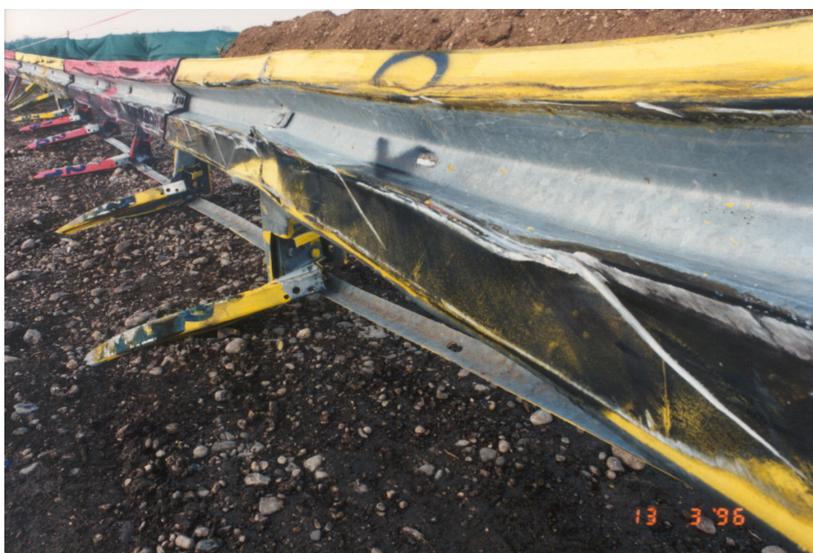
Insgesamt haben sich die Pfosten ihrer Funktion entsprechend verhalten.

**Bild 20:**  
**Systemgerechtes Verhalten der Schutzeinrichtung (abstützen)**

Figure 20:  
 Correct behaviour of safety barrier (firm up)

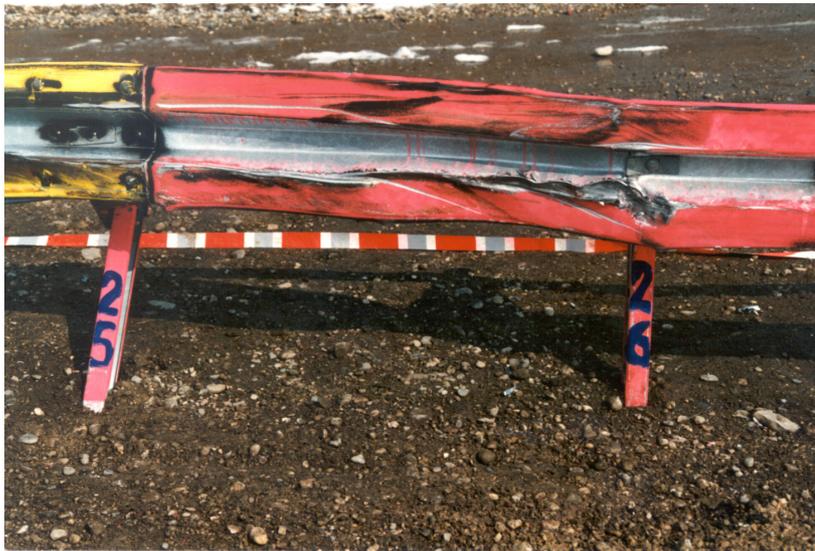
- Holm verformt, tiefe Kratz- und Schleifspuren bis nahezu zur Materialdurchtrennung;
- am Anprallpunkt bei Pfosten 26 entsteht ein Knick im Holm aufgrund des nicht aus der Pfostenklau gelösten Pfostens;
- abklingende Pfostenneigung und Deformation der Abstandhalter;

Festzuhalten bleibt, dass sich die Pfosten z.T. nur schwer aus den Pfostenklauen lösen. Zu erkennen ist dies an dem nicht aus der Klau gelösten Pfosten Nr. 26, der starken Verformung der Klauen und an den nur einseitig aus der Klau gelösten Pfosten Nr. 17, 22, 23 und 24. Die Pfosten Nr. 18, 19, 20 und 21 lösen sich wie beabsichtigt beidseitig aus den Klauen.

**Bild 21:**  
**Detail: Abprallpunkt Holm 9**  
**(Schäden Vorderseite)**

Figure 21:  
 Detail: rebound point beam 9  
 (damage front side)

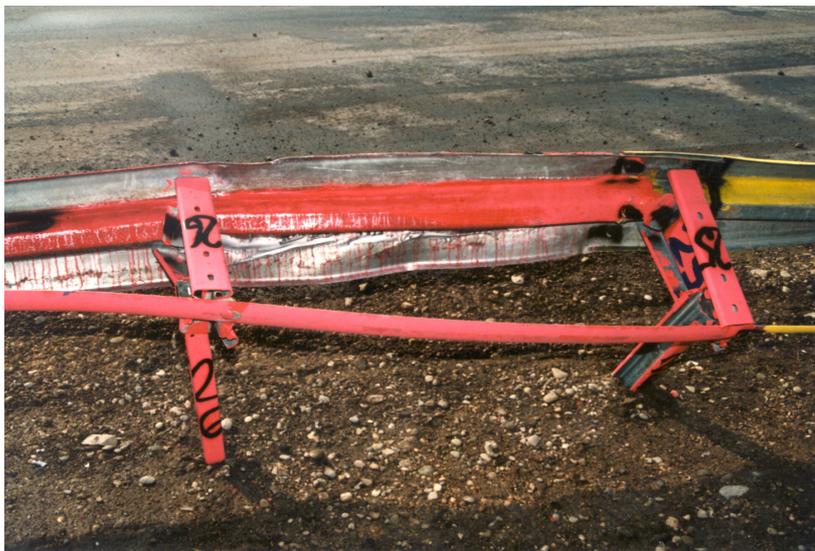
**Bild 22:**  
**Detail: Abprallpunkt Holm 9**  
**(Schäden Rückseite)**

Figure 22:  
 Detail: rebound point beam 9  
 (damage back side)

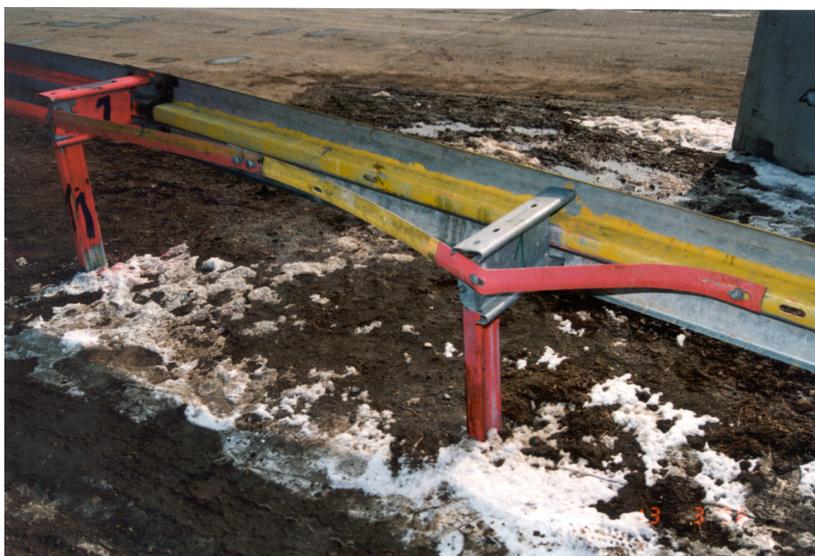
Der Abspanngurt im Bereich des Pfostens Nr. 1 und der Absenkung ist als Folge der sich im System fortpflanzenden Längskräfte gebogen. Auch die Pfosten im Anfangsbereich des Systems haben eine Schrägstellung zum Anprallpunkt hin.

**Bild 23:**  
**Beanspruchung des Ab-**  
**spannbandes am System-**  
**anfang**

Figure 23:  
 Stress with deformation of  
 steel belt (rear) at beginning  
 of the system

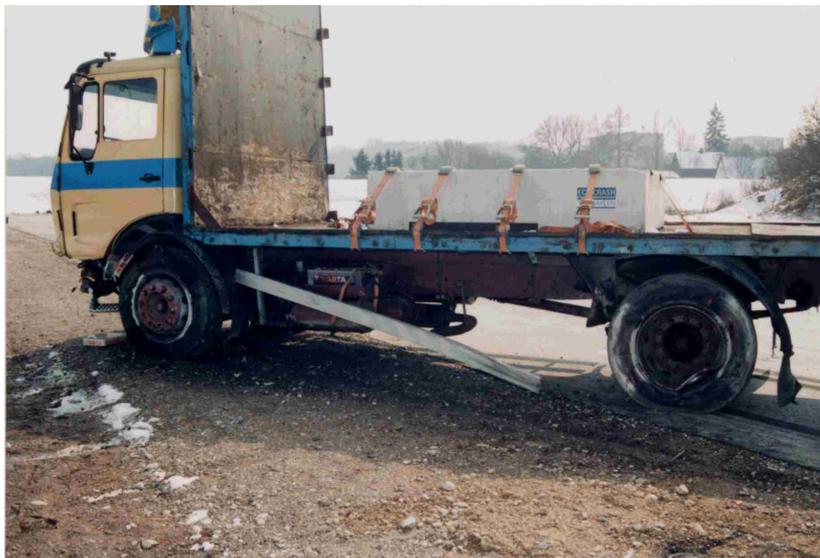
**Bild 24:**  
**Fahrzeugschäden**

Figure 24:  
 Damage of vehicle

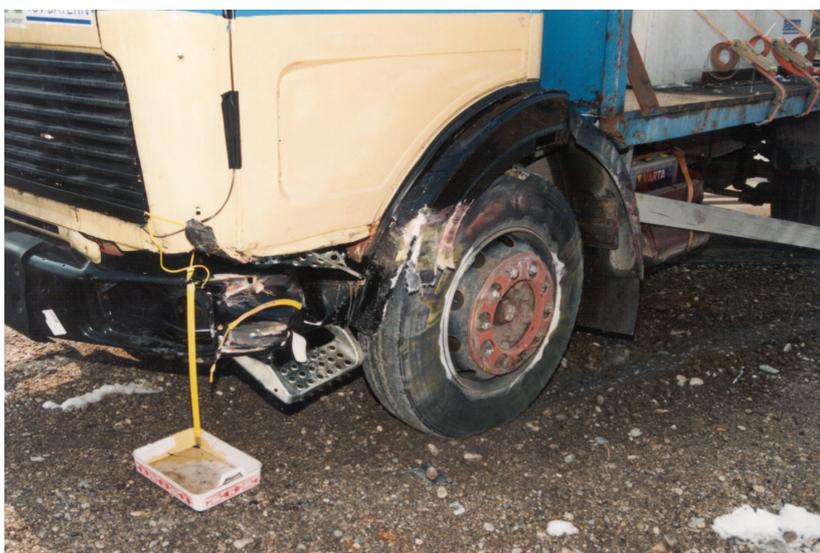
**Bild 25:**  
**Fahrzeugschäden**

Figure 25:  
 Damage of vehicle
