# Nachrechnung von Stahl- und Stahlverbundbrücken

BASt - Fachgespräch Stahlbrückenbau

Dipl.-Ing. Winfried Neumann  
Ruhrberg Ingenieurgesellschaft  
Hagen

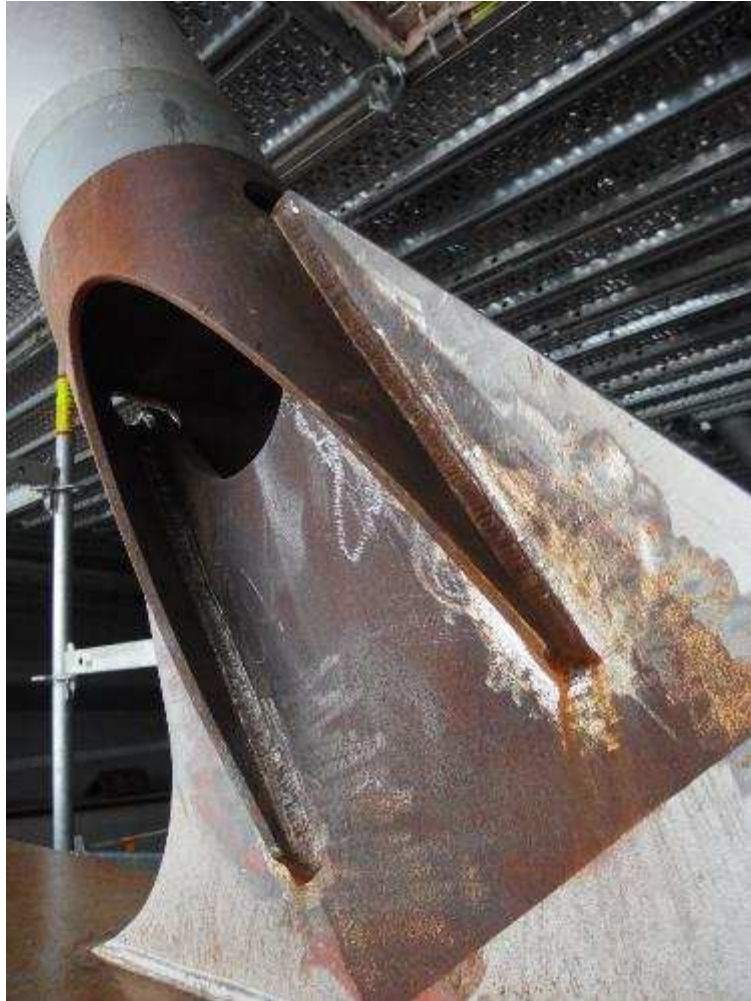
Vergleichbares Ausführungsdetail bei der Rheinbrücke Schierstein

Bemessung nach dem Nennspannungskonzept (EC 3)

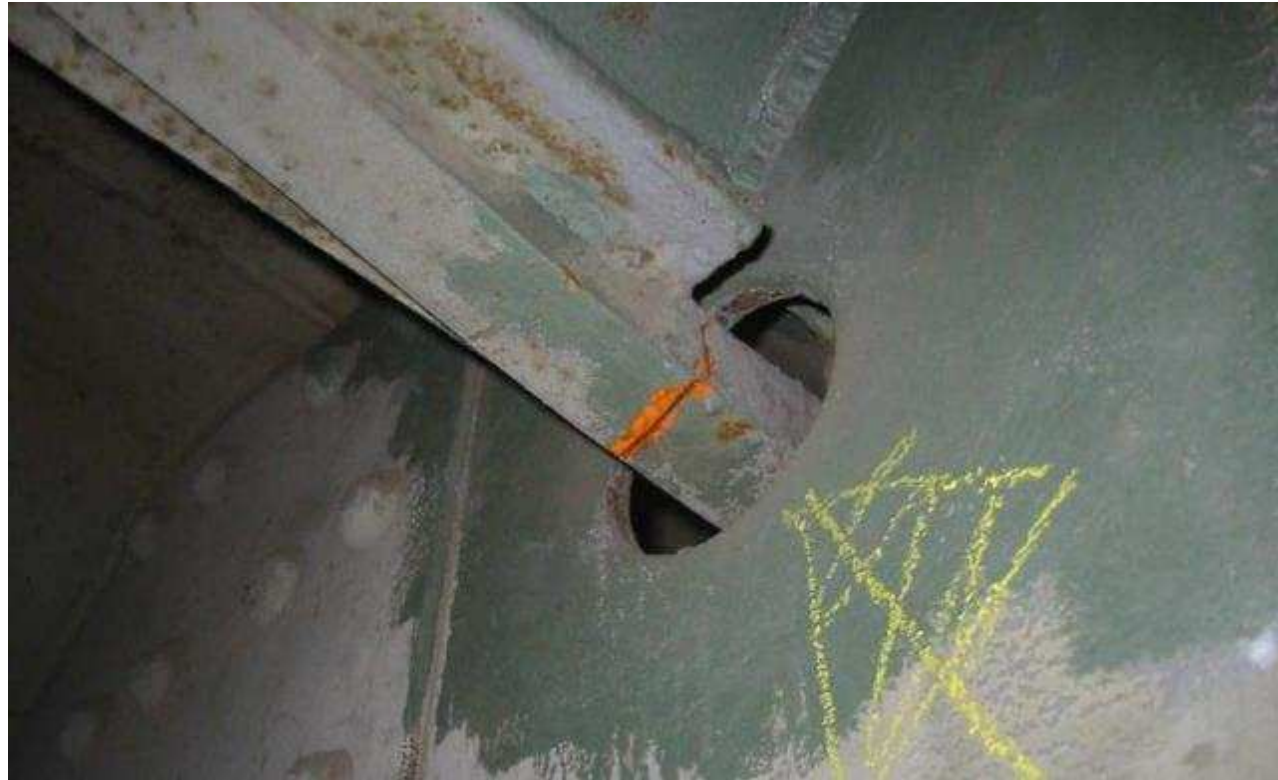
Mangelhafte Berücksichtigung der Materialermüdung in der Detailausbildung:  
Abrupter Querschnittswechsel mit Anschlussexzentrizität

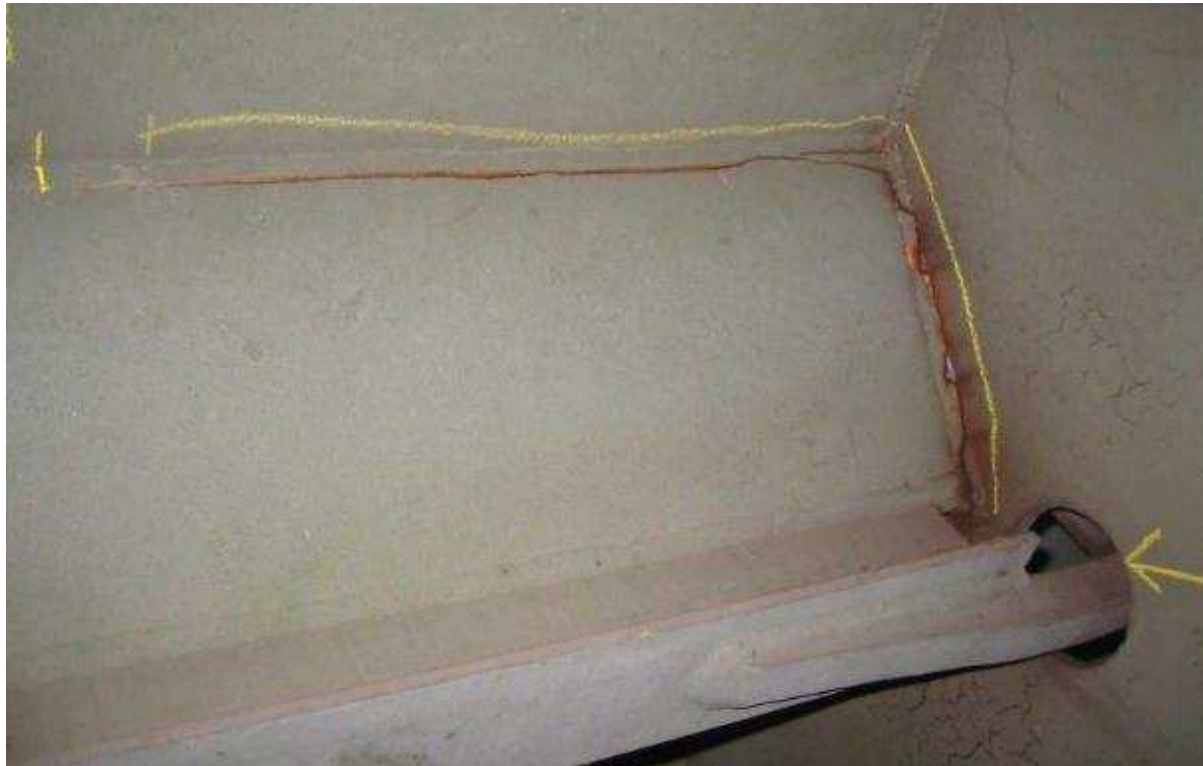
Mangelhafte Berücksichtigung der Materialermüdung in der Detailausbildung:  
Abrupter Querschnittswechsel mit Anschlussexzentrizität

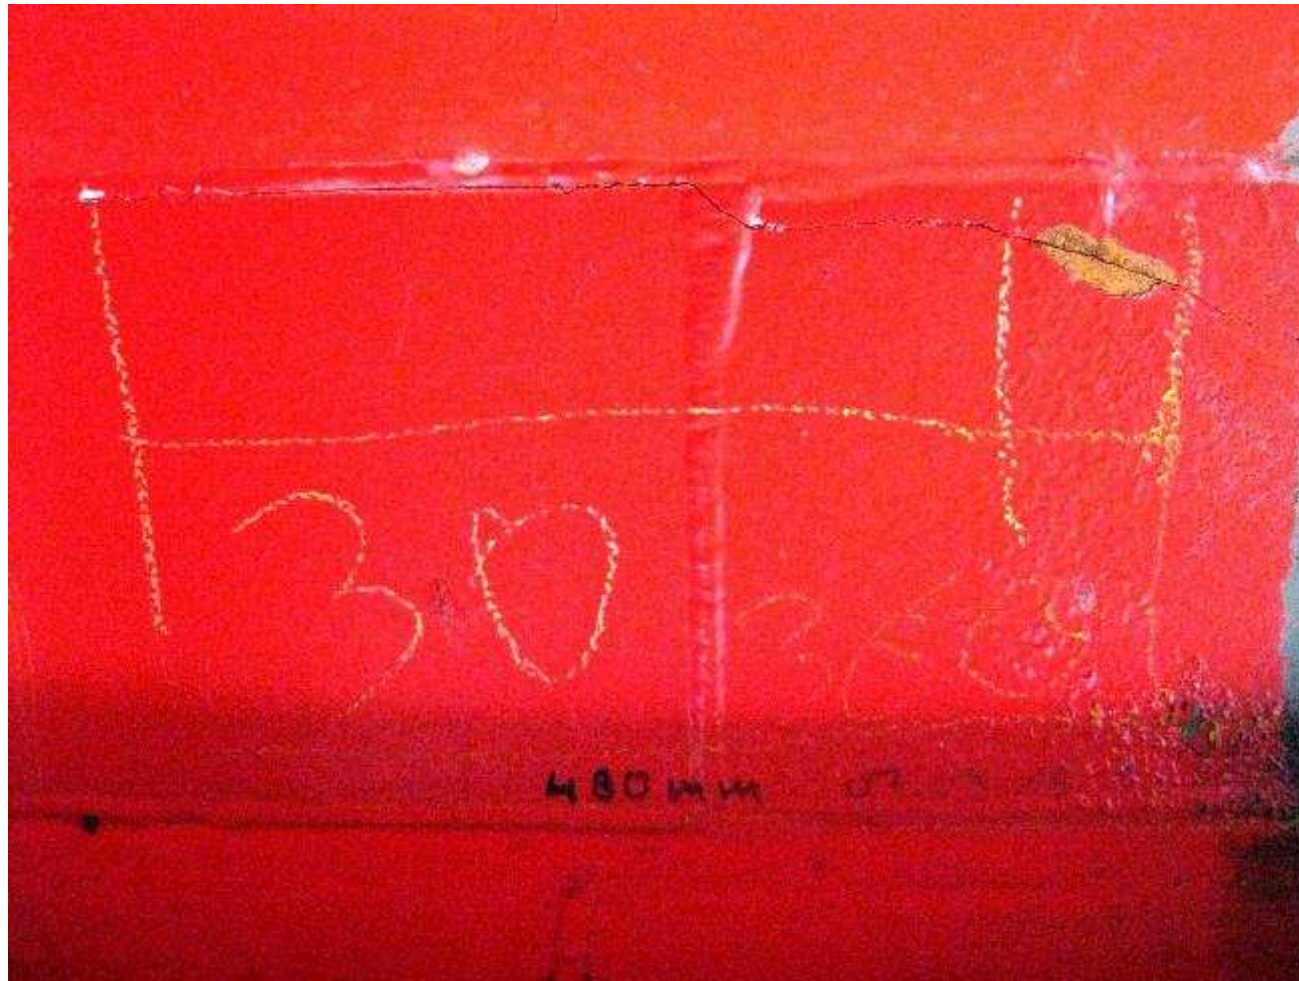
neue Schadstellen

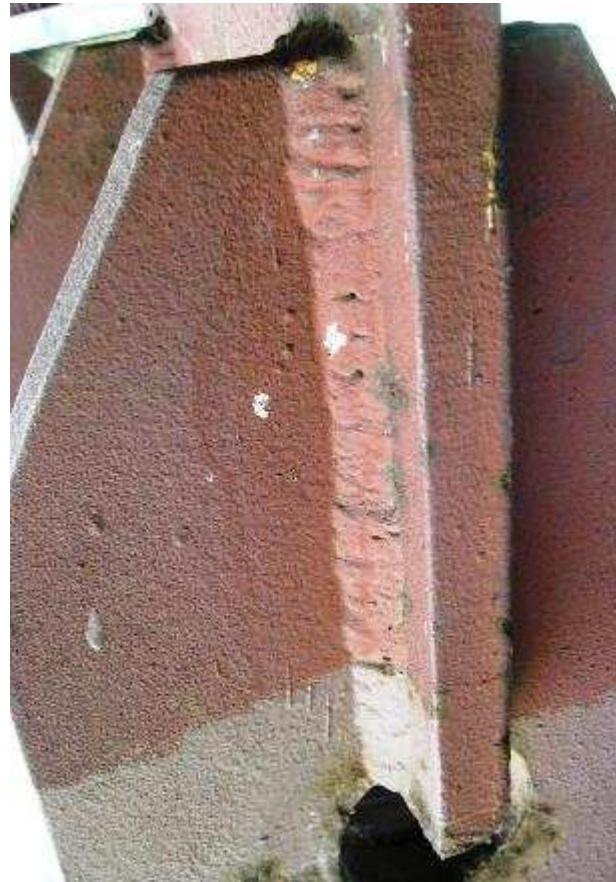
Lokale Krafteinleitung, Schweißporen

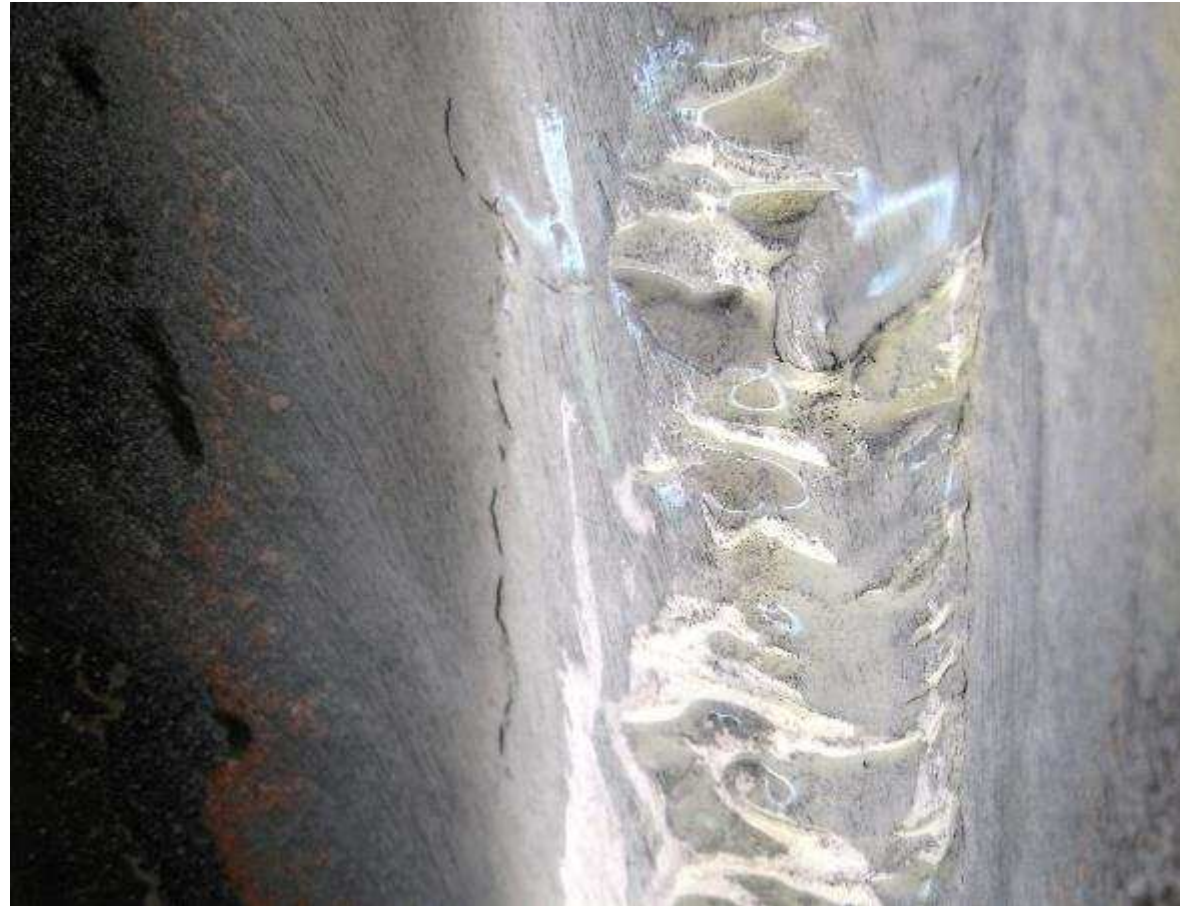
Nahtdetail nach Entfernen der Beschichtung, Bindefehler

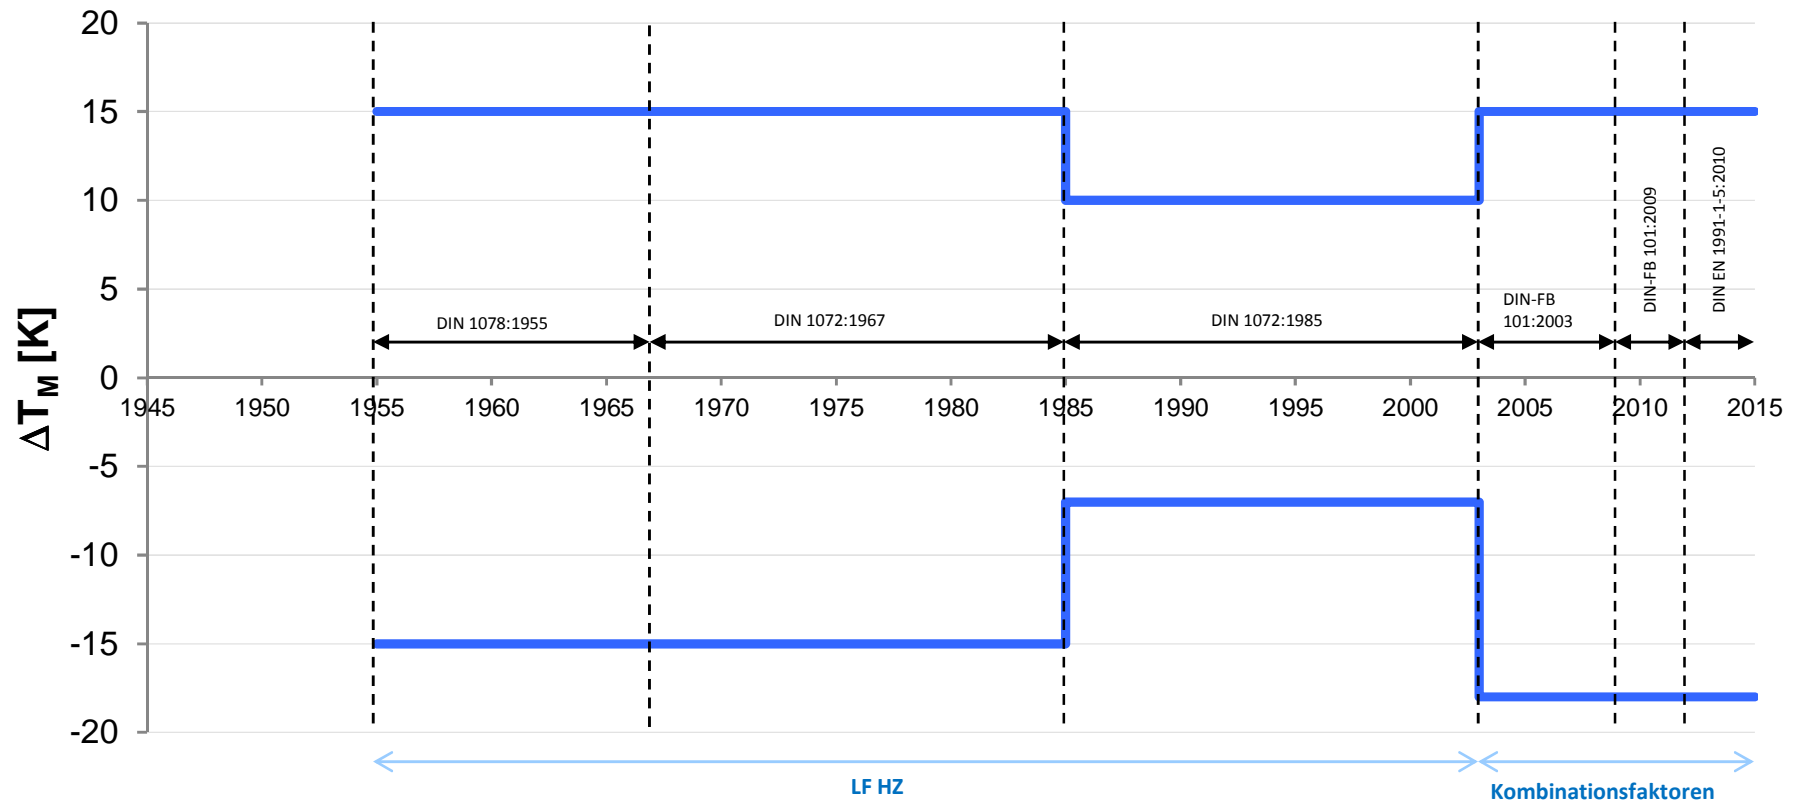
charakt. Werte der linearen Temperaturunterschiede für Straßenbrücken  
- Verbundbrücken -

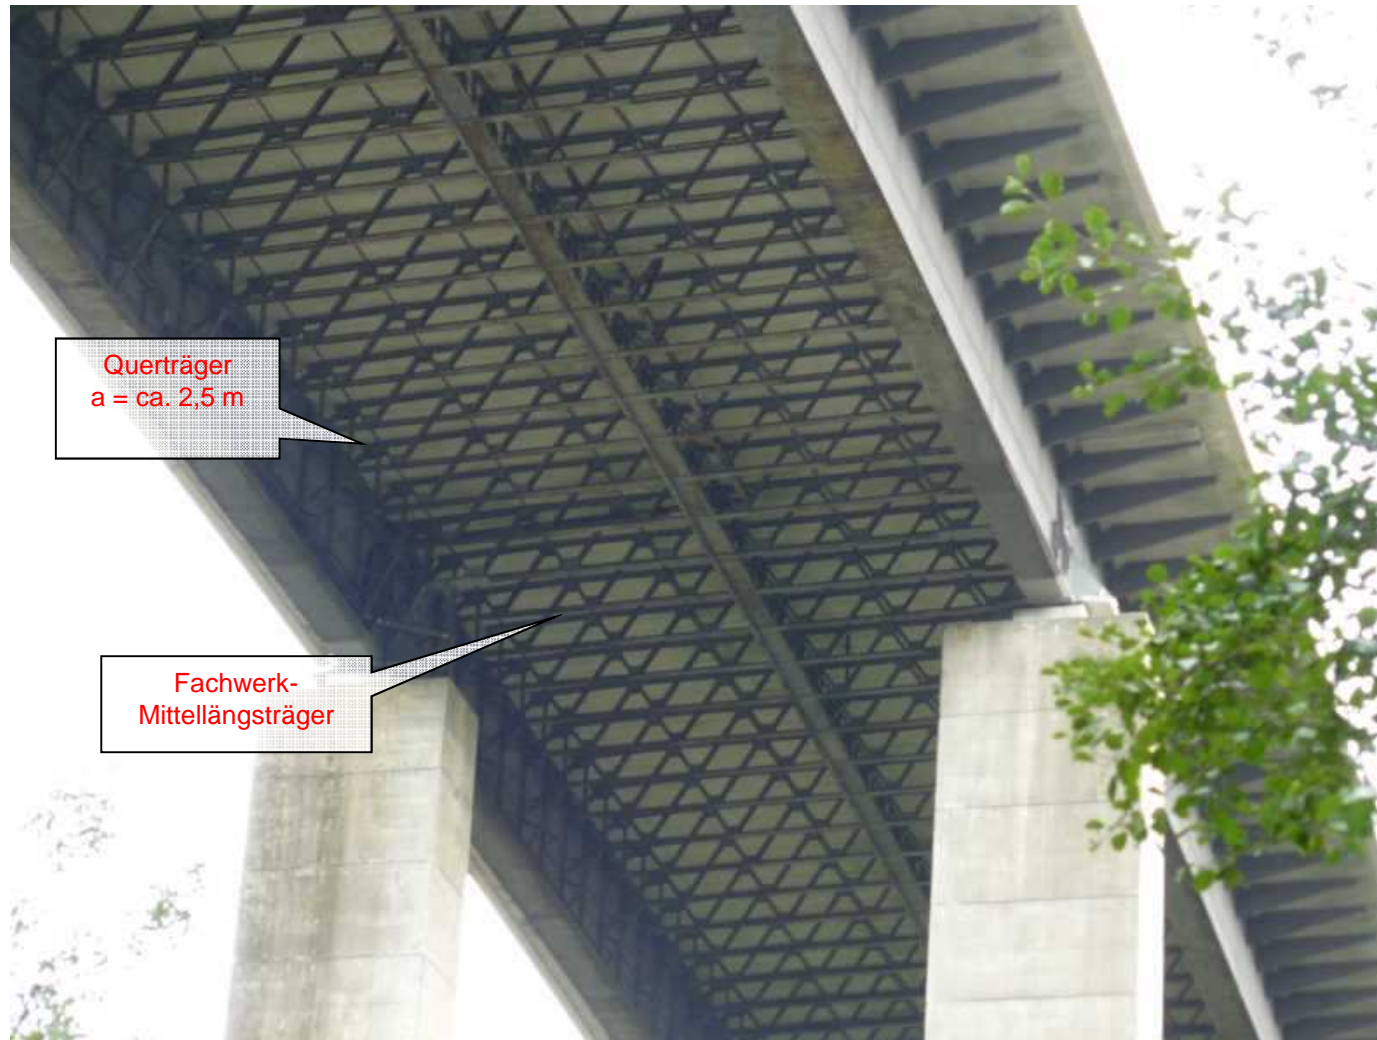
Querträger  
 $a = \text{ca. } 2,5 \text{ m}$

Fachwerk-  
Mittellängsträger

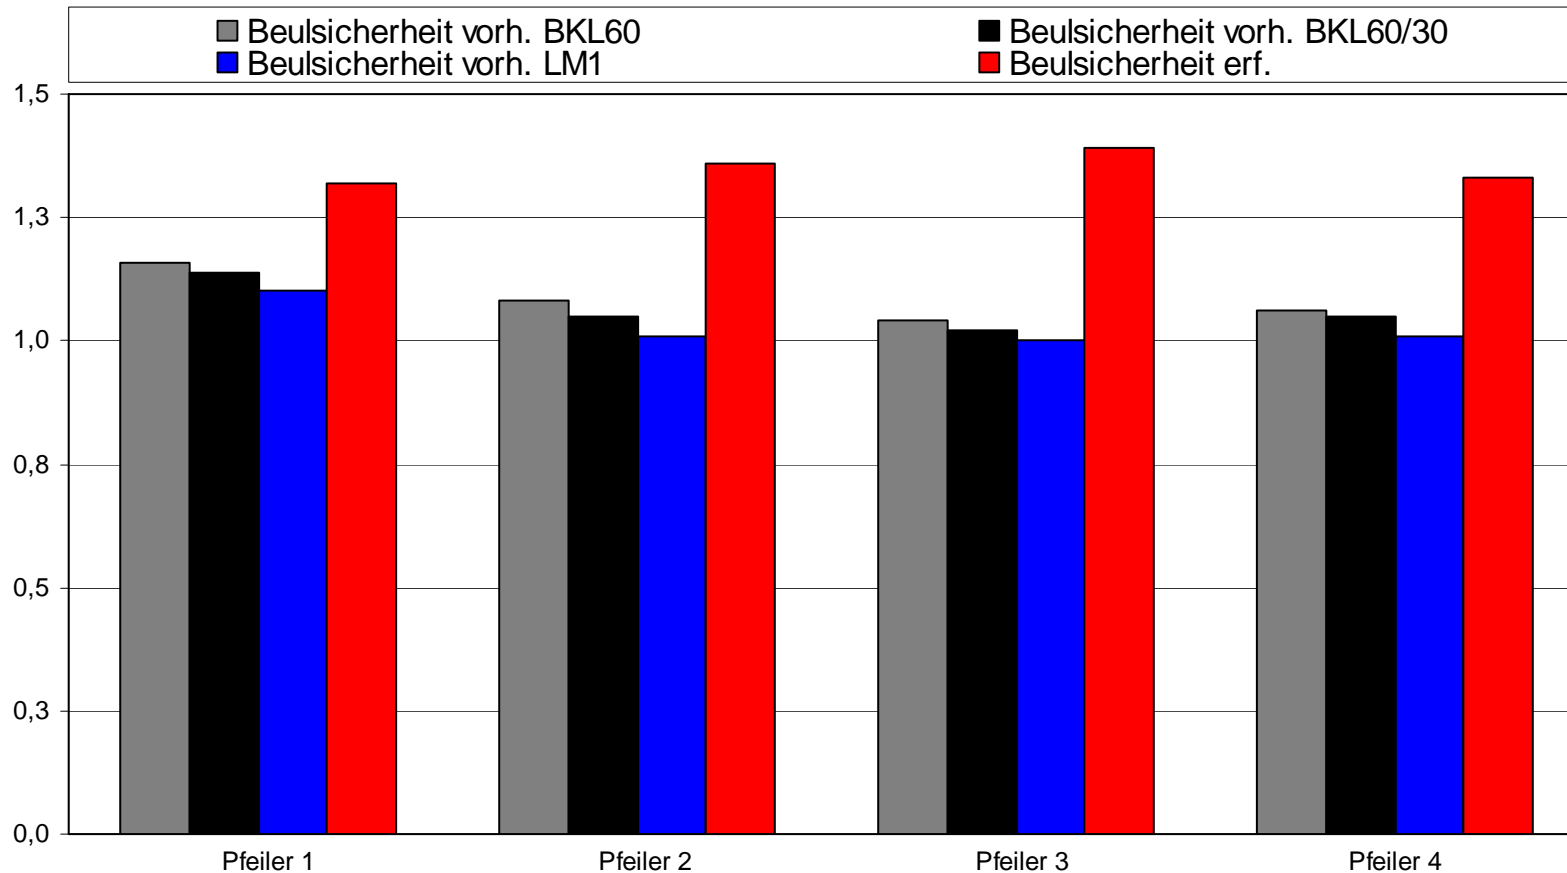
Ziellastniveau Nachrechnungsrichtlinie: **LM1** nach DIN-Fachbericht 101:2009

Beulnachweise n. DAST Ri.Li. 012 - System Bestand

Beulsicherheit ohne Verstärkung nicht gegeben

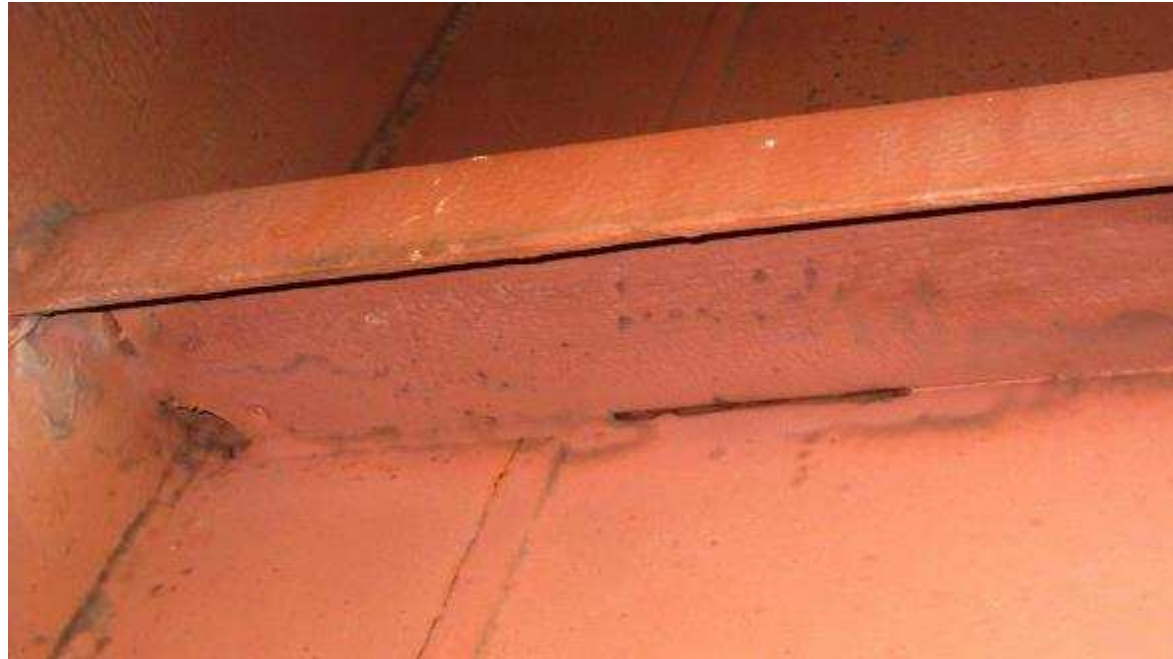
Längs- und Quernähte von Beulsteifen

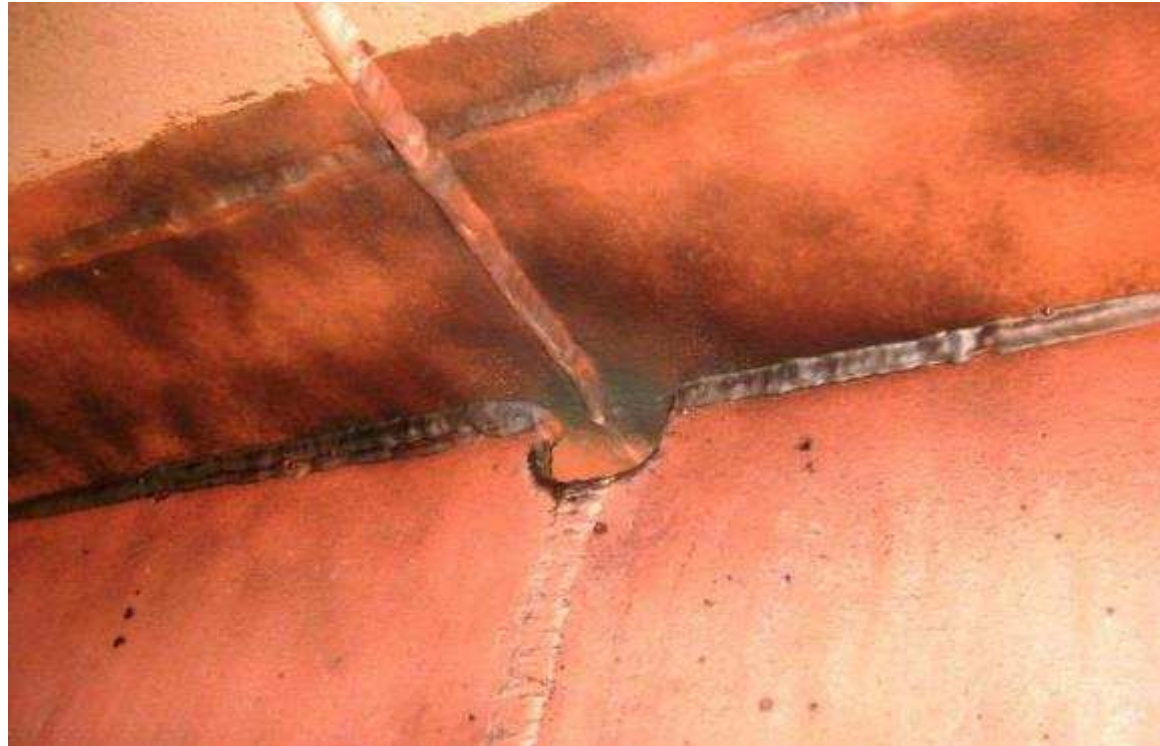
Querstoß Deckblech / Stegblech mit Freischnitt

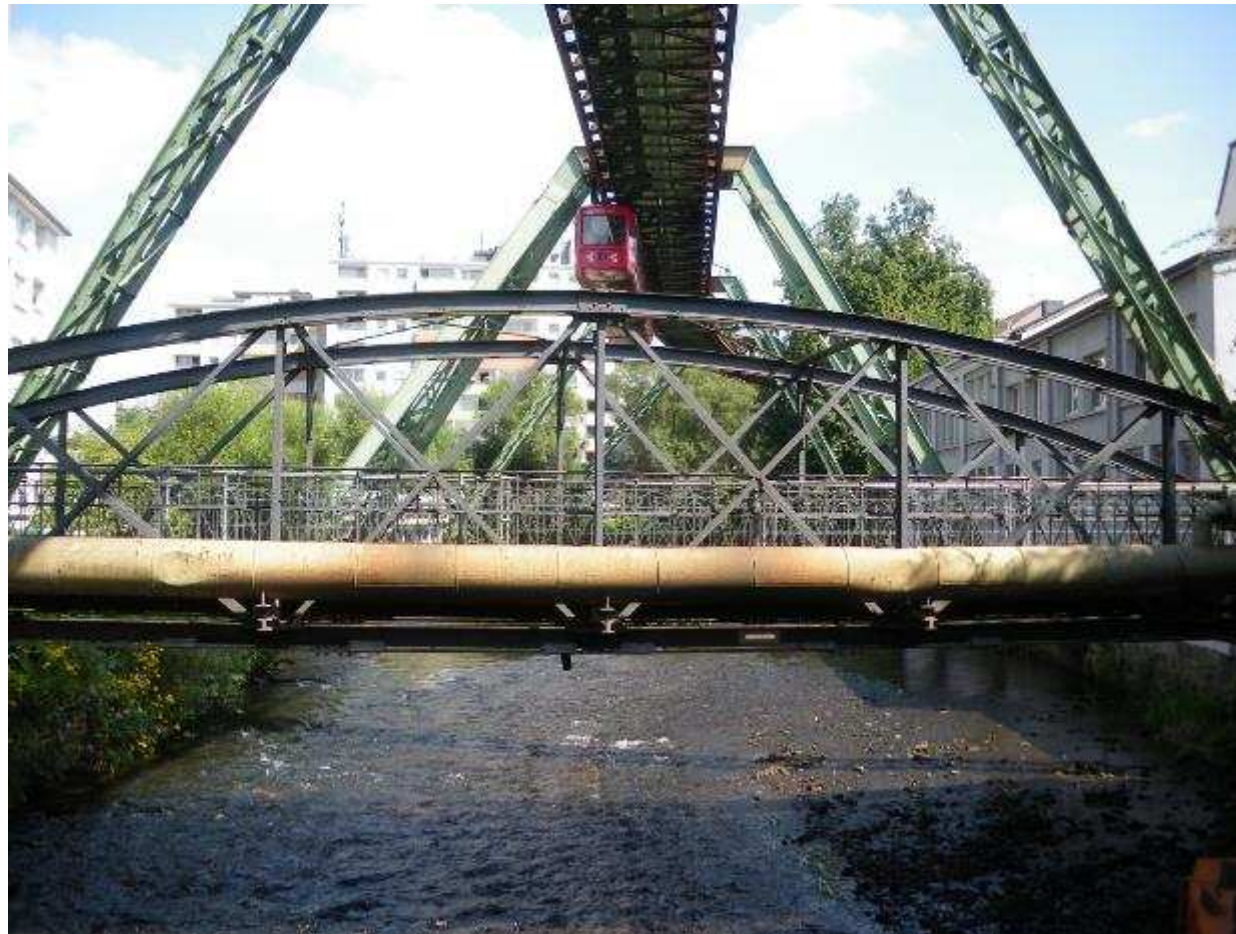
### ► Korrosionsschäden

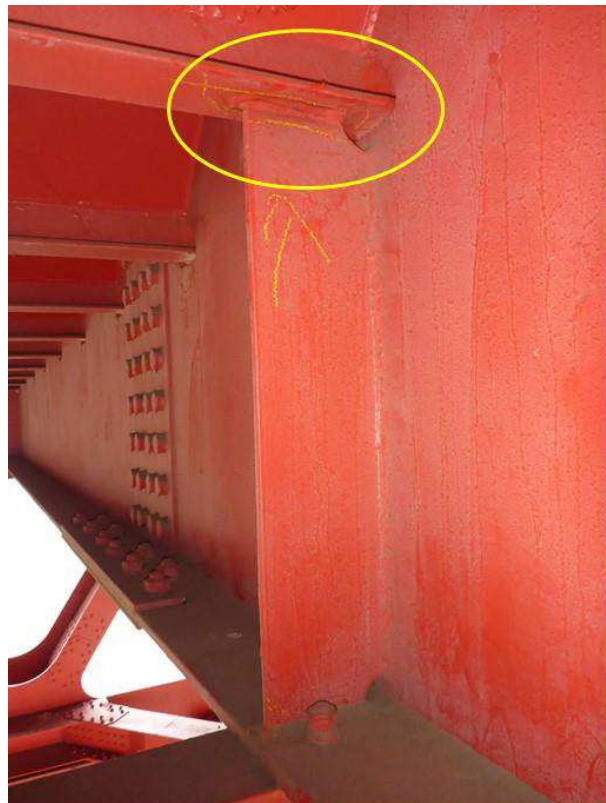
Rückseite Querträger 117' / Längsträger 15

Anschluss Querträgersteife  
(Aussteifung für B.-steg) an  
Längsrippen-Untergurt

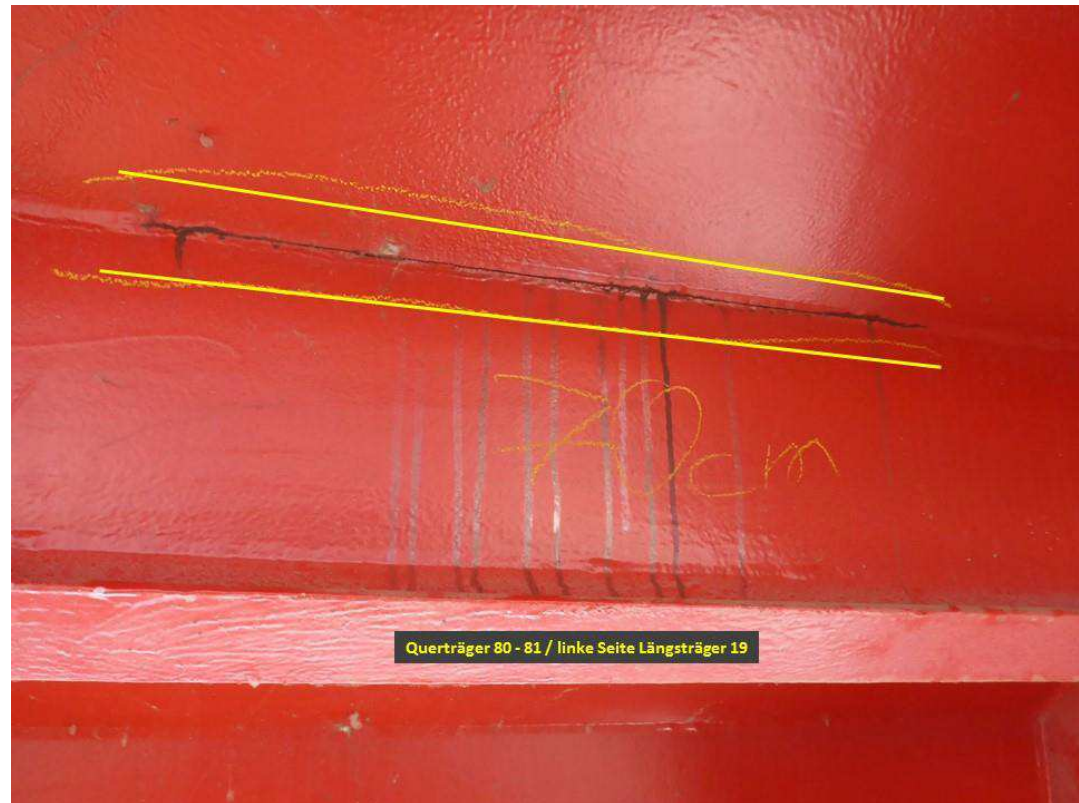
Längsnaht Längsrippen-Stegblech (Sektkelch) /  
Deckblech

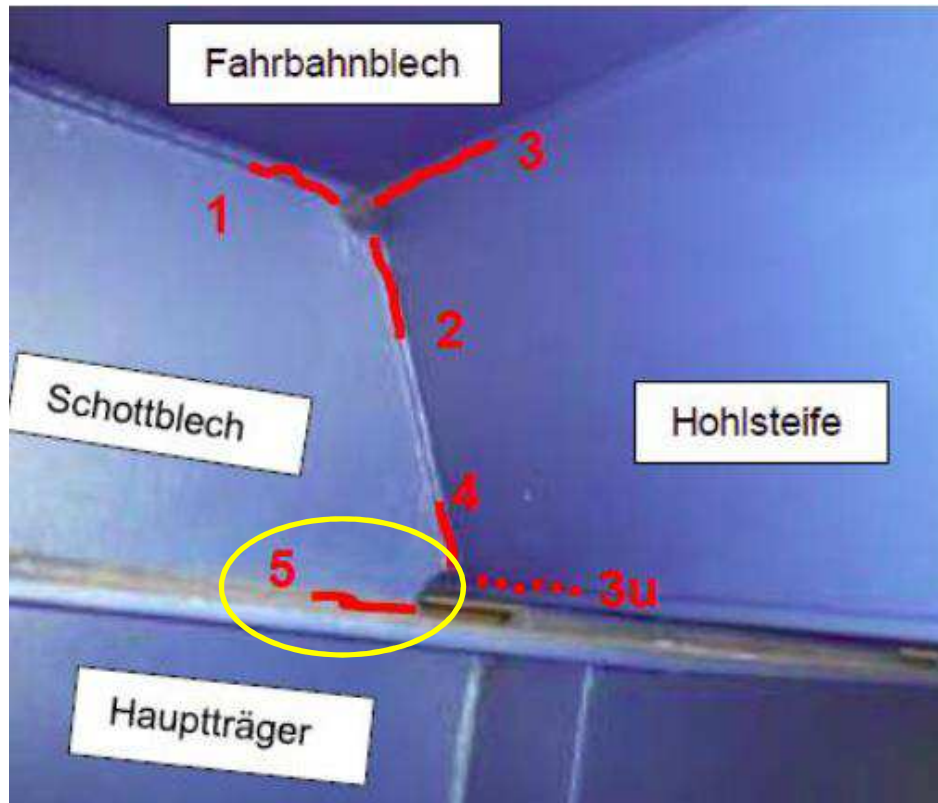
## (4.2) Talbrücke Thalaubach (Bj. 1968) Kerbdetail: Schottblech an Hauptträgerobergurt

Detail Risstyp 5

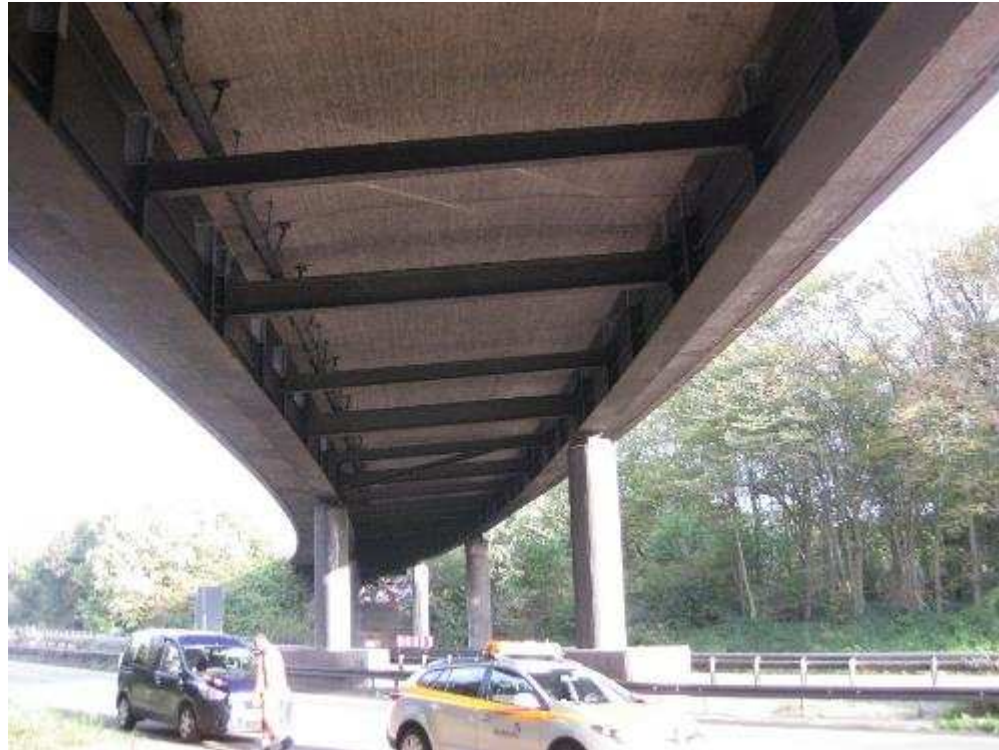
Baujahr 1981

**Anschluss Fahrbahnplatte/  
Stahlobergurt im  
Aussteifungsbereich durch  
Querträger**

Einfluss von:

- Profilverformung
- Grundrisskrümmung

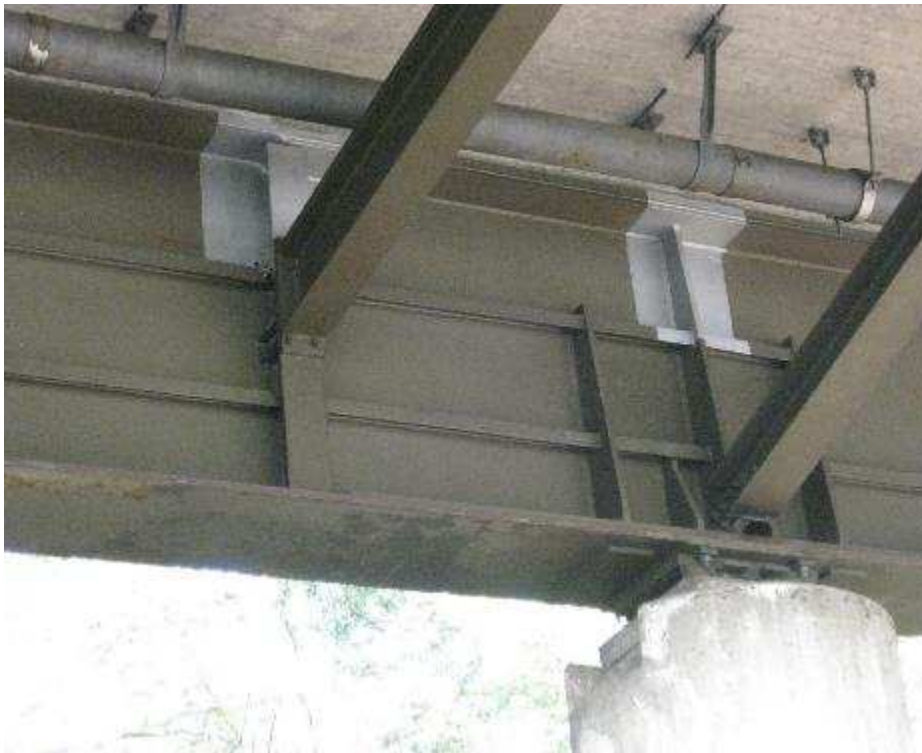
Bild 6.8

Ausführung gemäß DIN-Fachbericht / Eurocode 4

Konstruktive Mindestausbildung bei Querrahmen
