**Fachveröffentlichung der  
Bundesanstalt für Straßenwesen**

Kurzbericht zum BASt Forschungsprojekt FE 03.0491/2011/CRB

# Untersuchungen zum Verhalten von Lang-Lkw beim Anprall an Schutzeinrichtungen aus Stahl

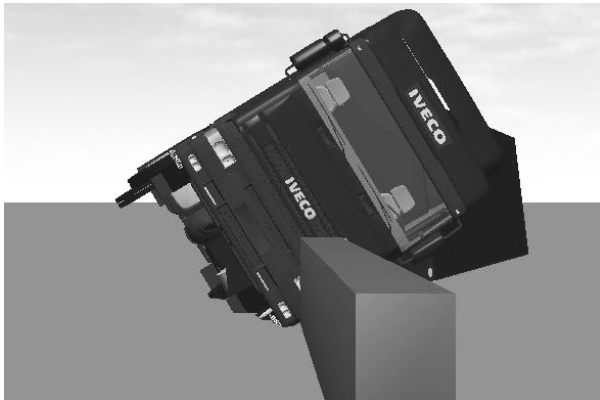
Abbildung 2 Endlage des Sattelzugs

Die für die Verkehrsunfallrekonstruktion entwickelte Software PC-Crash Version 9.0 wurde für die Simulationen verwendet. Unterschiedliche Lang-Lkw-Kombinationen, unterschiedliche Lasten und Lastverteilungen sowie Schutzeinrichtungshöhen wurden betrachtet. Ein Schwerpunkt war zusätzlich der Einfluss der fahrzeugverbindenden Teile. Abbildung 2 zeigt das Ergebnis einer Simulation eines Anprallvorgangs.

In den Simulationen zeigte sich, dass bei der Fahrzeugkombination die Zahl der Drehachsen, die Steifigkeit und der mögliche Rotationsgrad der Verbindungen sowie der Abstand der Drehachsen zueinander einen wesentlichen Einfluss auf das Anprallverhalten haben. Die Parameter stehen dabei in Wechselbeziehung zur Ladungs- und Schwerpunktsverteilung.

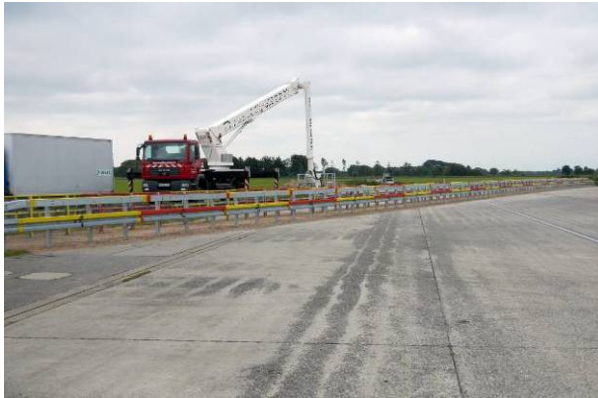
Abbildung 4 Stahlgeschützwände aus Annäherungsrichtung

Die Schutzeinrichtung wurde zweireihig aufgestellt wie in Mittelstreifen auf Bundesautobahnen.

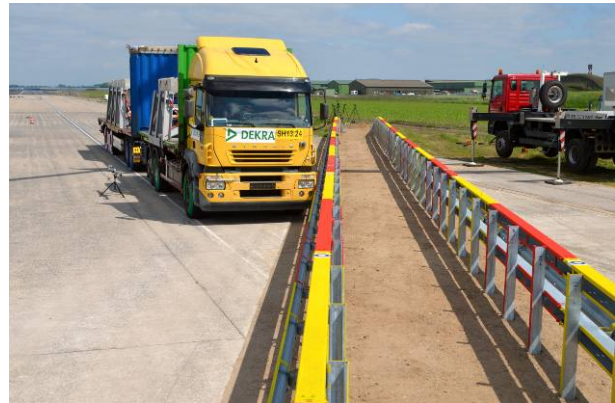
Abbildung 5 Stellprobe des Lang-Lkws

Der Anprallpunkt wurde in einem Abstand von 30,67 m vom Beginn der Stahlgeschützeinrichtung gewählt. Die genaue Anprallkonstellation zeigt Abbildung 5.

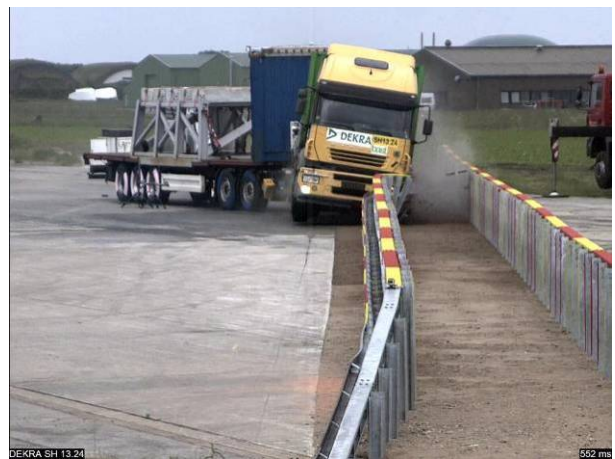
Abbildung 6 Komplettes Anliegen des Zugfahrzeugs an der Schutzeinrichtung und leichtes Kippen ohne Umsturzgefahr

Nach dem Erstkontakt wurde der Lkw von der Schutzeinrichtung nach rechts umgelenkt. Im Anprallbereich knickten die Pfosten der Stahlgeschützeinrichtung in Anprallrichtung ab. Das obere Kastenprofil wurde dabei bis etwa zur Mitte des dargestellten Mittelstreifens verschoben. Das Zugfahrzeug behielt den Kontakt zur Stahlgeschützeinrichtung und wurde parallel umgelenkt. Bei Erreichen der parallelen Ausrichtung befand sich die hintere linke Ecke des Zugfahrzeugs am ursprünglichen Anprallpunkt. Es kam zu einer leichten Linksneigung des Zugfahrzeugs ohne dass daraus eine Kippgefahr resultierte, wie Abbildung 6 zeigt.

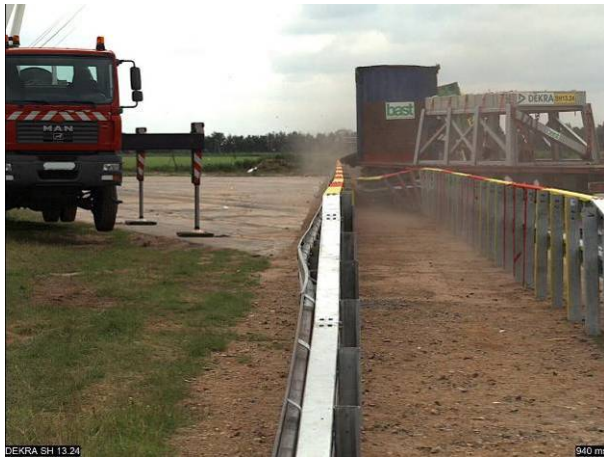
Abbildung 7 Moment der maximalen Eindringtiefe des Zugfahrzeug-Hecks

Durch das Schieben von Untersetzachse und Auflieger über die vorgeschädigte Rückhalteeinrichtung kam es zu einem tieferen Eindringen der hinteren linken Ecke des Zugfahrzeugs in Richtung der Gegenfahrbahn, wie Abbildung 7 zeigt.

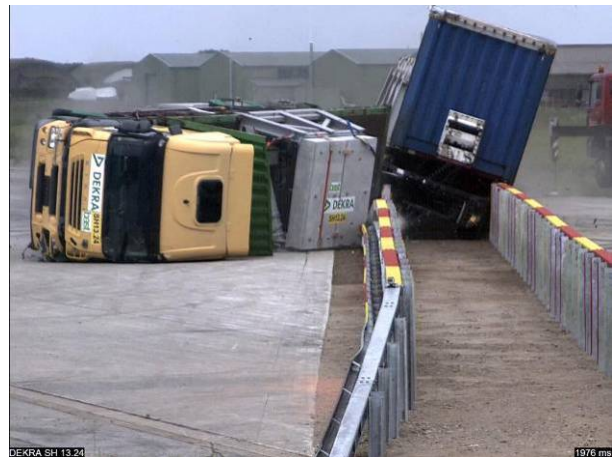
Abbildung 8 Kompletter Umsturz des Zugfahrzeugs auf die Fahrbahn, Aufsitzen des Aufliegers auf dem oberen Kastenprofil der dem Gegenverkehr zugewandten Schutzeinrichtung

Das Erreichen der Schutzeinrichtung durch den Auflieger erfolgte mit nahezu 20° im Bereich des ursprünglichen Anprallpunkts. Das Zugfahrzeug kippte weiter in Richtung der Schutzeinrichtung, Untersetzachse und Auflieger wurden durch die Umlenkung der Untersetzachse parallel zur Schutzeinrichtung ausgerichtet. Durch den anprallbedingten Geschwindigkeitsabbau oder das mechanische „Lösen“ wurde die geschwindigkeitsgeregelte Arretierung der Untersetzachse gelöst, sodass die Deichsel einlenken konnte und auch die Räder der Untersetzachse gelenkt wurden. Der Auflieger neigte sich anprallbedingt nach links. Durch das Überfahren der weggeknickten Schutzeinrichtung kam es zu einem Anheben des gesamten Aufliegers und Aufprall der Ladeflächenunterseite auf den oberen Profilholm der zweiten Schutzeinrichtungsreihe. Das Zugfahrzeug stürzte nach Verlassen der Schutzeinrichtung komplett auf die linke Seite, wie in Abbildung 8 zu sehen ist.

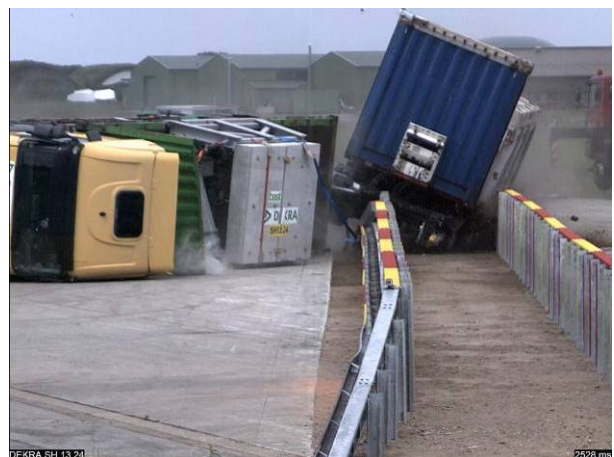
Abbildung 9 Zunehmende Kippneigung des Aufliegers mit Abstützung auf der abgewandten Schutzeinrichtung

Die Untersetzachse und der Auflieger gerieten in eine starke Kippneigung nach links. Diese wurde durch das Auffahren des rechten Teils der Untersetzachse auf die erste Schutzeinrichtung unterstützt. Das Umkippen wurde anfänglich durch die parallel aufgebaute zweite Schutzeinrichtung verhindert. Durch das Wegknicken des umgestürzten Lkws wurden Untersetzachse und Auflieger von der zweiten Schutzeinrichtung weggelenkt. Der zunehmenden Kippneigung wirkte das entgegengerichtete Moment der Deichsel entgegen. Hier war durch das umsturzbedingte Verdrehen der Anhängerkupplung des Zugfahrzeugs eine Stabilisierung gegeben. Zusätzlich wurden Untersetzachse und Auflieger zentral auf die Schutzeinrichtung gelenkt, wodurch das einseitige Anheben unterbunden wurde. Die Untersetzachse und der Auflieger kippten zurück auf alle Räder, wie Abbildung 9 zeigt.

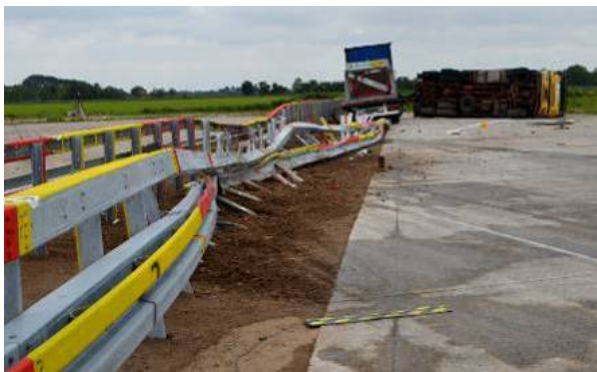
Abbildung 10 Beschädigte Schutzeinrichtung

Die stärksten Beschädigungen an der anprallseitigen ersten Reihe der Schutzeinrichtung befinden sich in dem Bereich ca. 24 m bis 88 m nach Beginn der Schutzeinrichtung. Alle Stahlelemente der Schutzeinrichtungen weisen starke Beschädigungen in Form von Deformationen und Teilanrissen auf. Teilweise sind Verbindungen zwischen ursprünglich vertikalen und horizontalen Elementen gelöst. Der als Bodenverankerung eingesetzte Doppel-T-Träger wurde bei der am Beginn der Schutzeinrichtung verbauten Absenkung infolge des Anpralls ca. 15 cm in Anprall-Längsrichtung verschoben. Abbildung 10 zeigt einen Überblick über die Schäden.

Die zweite Schutzeinrichtungsreihe weist ebenso Beschädigungen über eine Länge von 16 m, ca. 40 m bis 56 m nach Beginn der Schutzeinrichtung in Anfahrtrichtung auf.

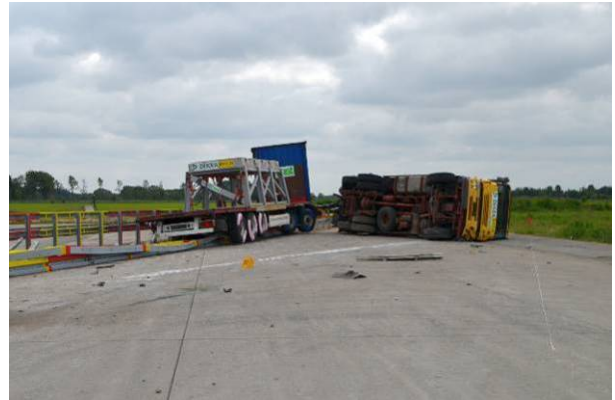
Abbildung 11 Endlage des Prüffahrzeugs

Die Fahrzeugteile (Zugfahrzeug, Dolly und Sattelanhänger) wurden durch den Anprall nicht voneinander getrennt, allerdings sind Teile der Fahrzeugkombination nach dem Anprall auf die Seite gefallen. Abbildung 11 zeigt die Endlage des Prüffahrzeugs.

Der jack-knifing-Effekt blieb bestehen, das Prüffahrzeug erreichte seine Endlage mit dem umgestürzten Zugfahrzeug und dem auf der Schutzeinrichtung stehenden Auflieger. Es kam zu keinem Ablösen eines der drei Fahrzeugteile.
