**Fachveröffentlichung der
Bundesanstalt für Straßenwesen**

Möglichkeiten der schnelleren Umsetzung und Priorisierung straßenbaulicher Maßnahmen zur Erhöhung der Verkehrssicherheit

(FE 82.277/2004)

**Beispielsammlung
Januar 2008**

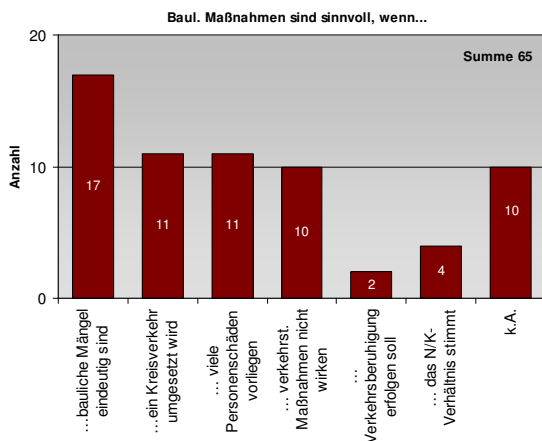
Bild 8: Bauliche Maßnahmen

- Bauliche Maßnahmen(pakete) sind sinnvoll, wo bauliche Mängel vorliegen und viele Unfälle mit Personenschaden reduziert werden können (vgl. Bild 8).

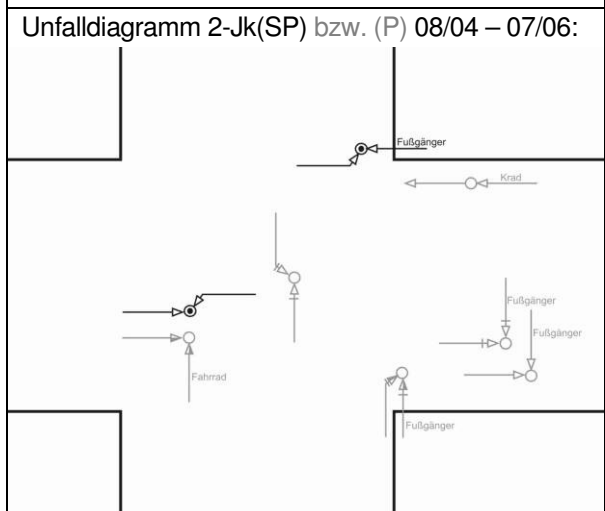
Nachher Situation

Defizit(e):
Nicht gesicherter Linksabbieger, Auffahrunfälle

Maßnahmen(paket): **bv**
Gesicherte Führung der Linksabbieger, Bau eines separaten Rechtsabbiegerstreifens

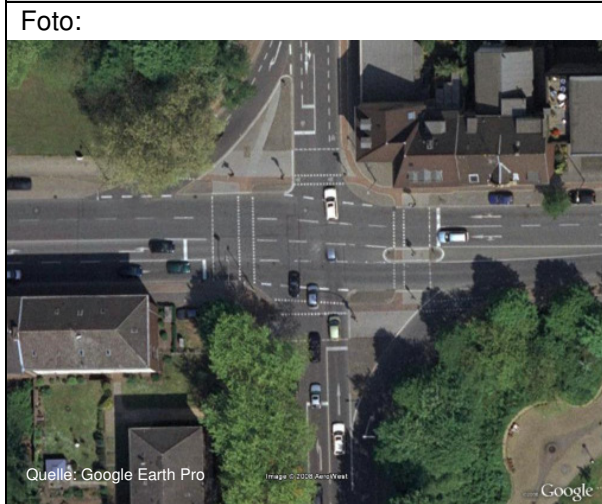
Vorher Situation

Defizit(e):
Markierungsmängel, nicht gesicherter Linksabbieger

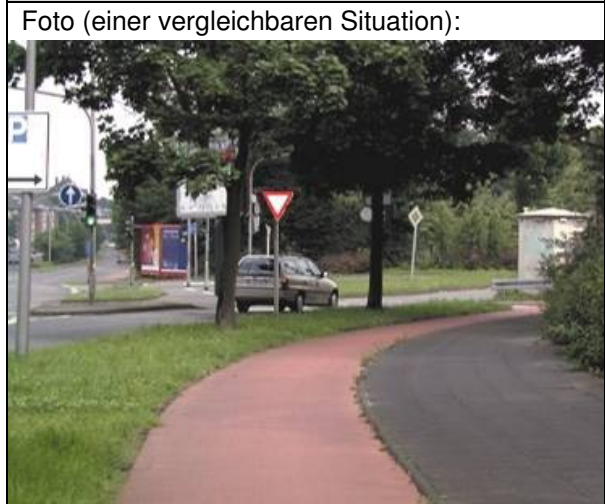
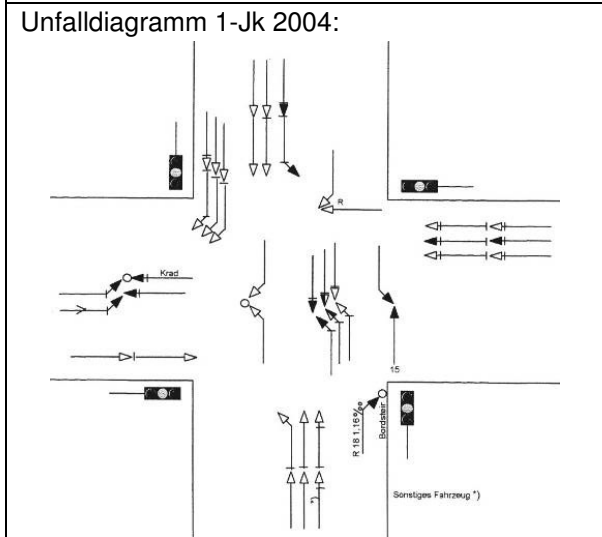
Nachher Situation

Maßnahmen(paket): v
Fahrbahnmarkierung im Knotenpunkt und Zufahrt erneuert, Beschilderung Vorfahrt gewähren (VZ 205) um 10 m nach vorne versetzt

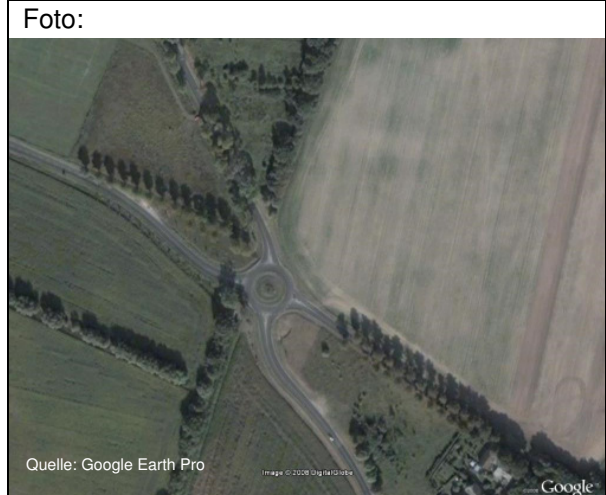
Nachher Situation

Defizit(e):
Unübersichtlicher Knotenpunkt, versetzte Zufahrten

Maßnahmen(paket):
Neubau Kreisverkehr **b**

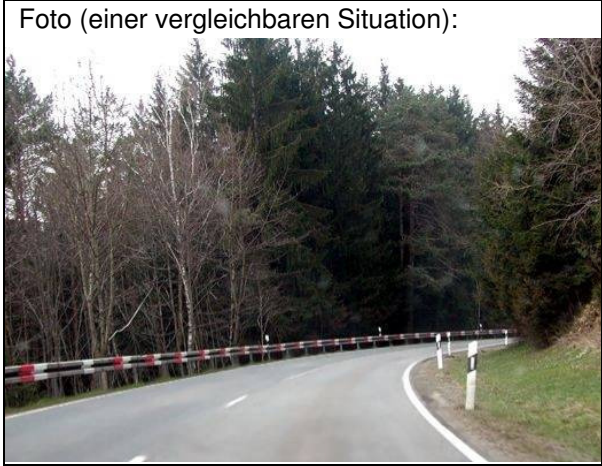
Vorher Situation

Defizit(e):
Mangelhafte Griffigkeit

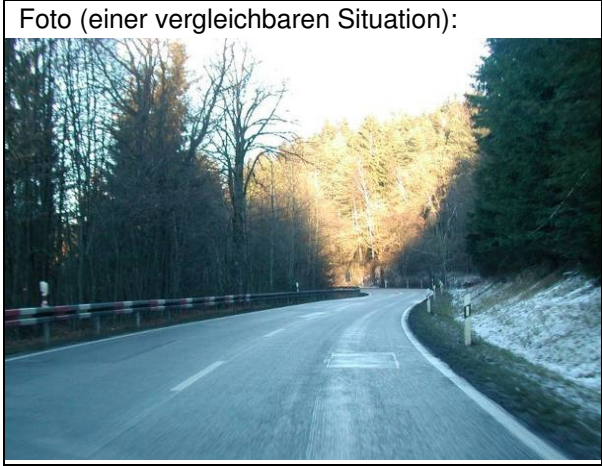
Nachher Situation

Maßnahmen(paket):
Erneuerung der Deckschicht **b**

Begründung Bewertung:
Die Anzahl der Unfälle mit Personenschaden (insbesondere derer mit schweren Personenschaden) konnte nicht reduziert werden. Die Örtlichkeit ist in der 3-Jk(SP) erneut auffällig. Aufgrund der hohen Anzahl der Unfälle mit Personenschaden kann auf ein hohes Geschwindigkeitsniveau geschlossen werden. Geeignete Maßnahmen wären die Senkung der zul. Höchstgeschwindigkeit und deren Kontrolle durch stationäre Geschwindigkeitsüberwachungen. Die Erkennbarkeit des Straßenverlaufs (insbesondere bei Nässe und Dunkelheit) sollte geprüft werden. Ggf. sollten Maßnahmen zur besseren Erkennbarkeit des Straßenverlaufs angeordnet werden (z.B. Typ II Markierung, passive Schutzanlagen beidseitig).

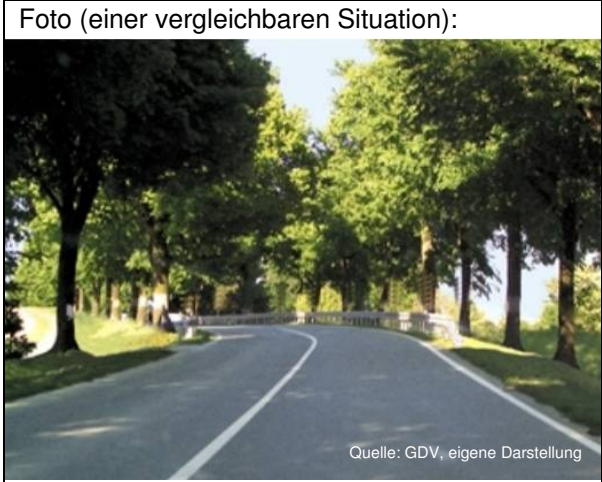
Nachher Situation

Defizit(e):
Mangelhafte Griffigkeit

Maßnahmen(paket): **bs**
Erneuerung der Deckschicht, Grünschnitt (Bäume), Schutzplanken

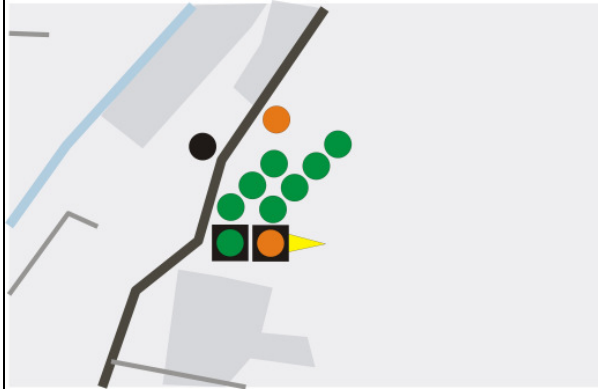
Unfalltypensteckkarte 3-Jk(SP) 1997 – 1999:

Defizit(e):
Mangelhafte Griffigkeit

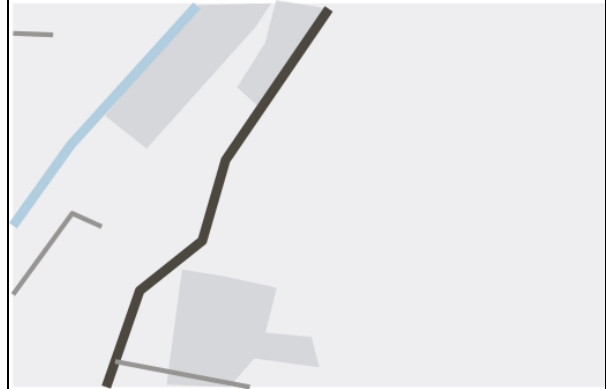
Unfalltypensteckkarte 3-Jk(SP) 2001 – 2003:

Maßnahmen(paket): **b**
Erneuerung der Deckschicht, Schutzplanken

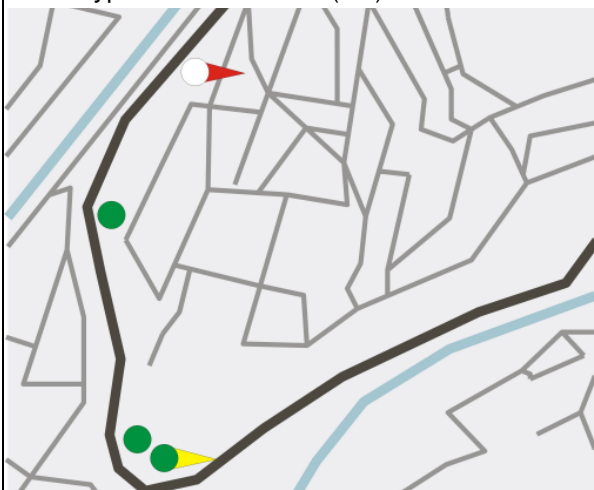
Unfalltypensteckkarte 3-Jk(SP) 1999 – 2001:

Defizit(e):
Mangelhafte Griffigkeit

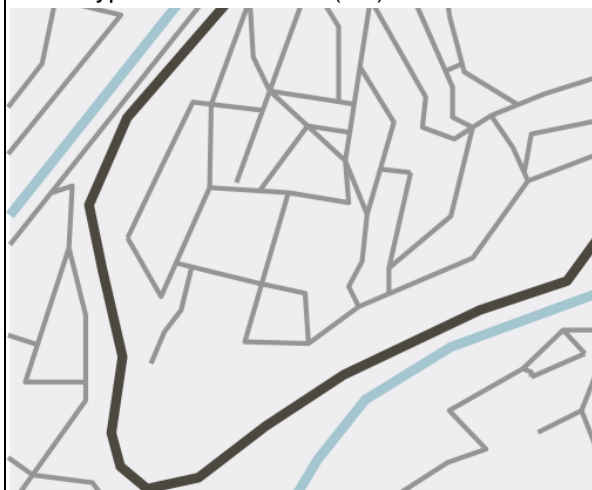
Unfalltypensteckkarte 2-Jk(SP) 05/05 – 04/07:

Maßnahmen(paket): **b**
Erneuerung der Deckschicht (Dünnschichtbelag im Kalteinbau)

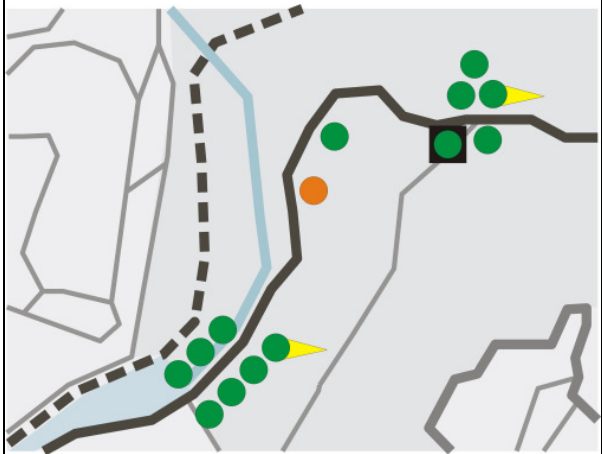
Unfalltypensteckkarte 3-Jk(SP) 2000 – 2002:

Defizit(e):
Mangelhafte Griffigkeit
