**Fachveröffentlichung der  
Bundesanstalt für Straßenwesen**

# „Annahme von Kleintierdurchlässen – Einfluss der Laufsohlenbeschaffenheit und des Kleinklimas auf die erfolgreiche Durchquerung“

ENDBERICHT

SEPTEMBER 2010

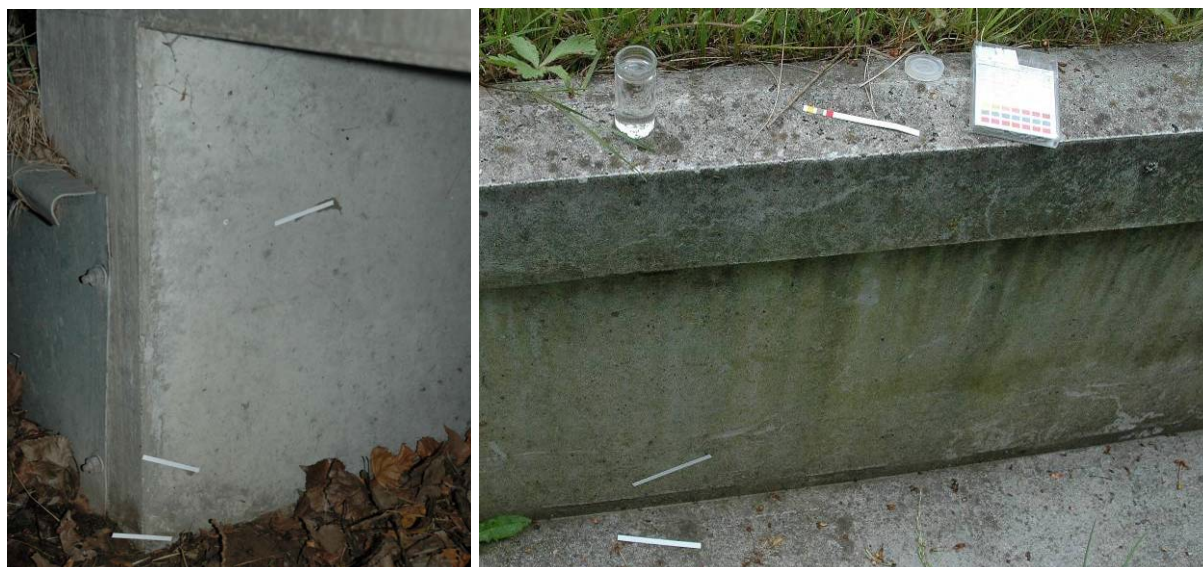
Abbildung 9: Bestimmung des pH-Wertes an verschiedenen Schutzanlageanteilen

Dazu wurden mit destilliertem Wasser befeuchtete Teststäbchen mit drei Indikatorfarben zur pH-Wert-Bestimmung (pH-Fix 4.5 – 10.0 von MACHEREY-NAGEL, Ablesegenauigkeit 0,5 pH-Skalenwerte) auf verschiedene Bereiche von Schutzanlagenbauteilen mittels Adhäsionskraft geklebt (s. Abb. 9).

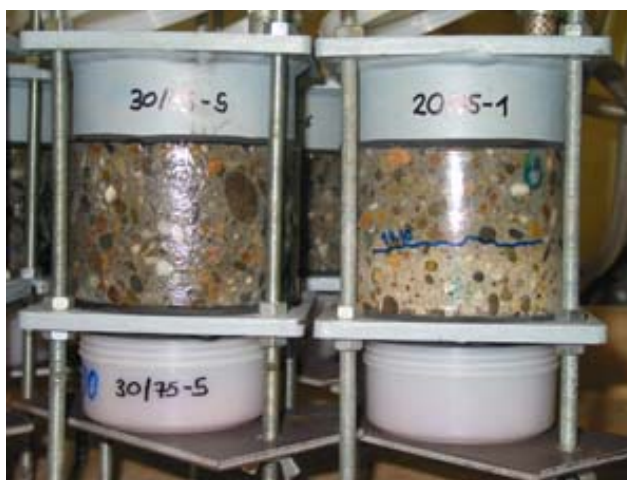
**Abbildung 10: Wasserdichte Abdichtung von Bohrprüfkernen im Labor des MPA Wiesbaden**

Beim Materialprüfungsamt an der Fachhochschule in Wiesbaden (MPA Wiesbaden) wurden zudem Laborversuche zum Wassereindringvermögen in Beton durchgeführt. Diese dienten zur Klärung der Frage, ob den Tieren bei der Durchwanderung der Amphibiendurchlässe durch die Berührung der Betonoberfläche zuviel Feuchtigkeit entzogen werden kann. Entscheidend hierbei ist, wie rasch ein derartiger Feuchteentzug abläuft. Für einen Vergleich zu Materialeigenschaften von Betonbauelementen verschiedener Hersteller für Amphibiendurchlässe sollte ergründet werden, welche Untersuchungsmethoden hinsichtlich einer „Kurzzeit-Feuchteaufnahme“ am besten geeignet sind<sup>20</sup>.

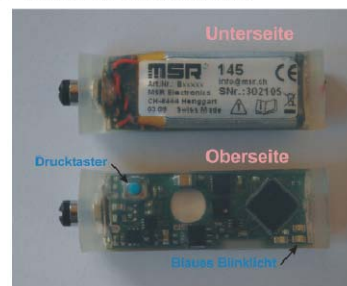
**Abbildung 12: Einsatz von Beschleunigungsmessern zur Erfassung von Vibrationen an Schutzanlageanteilen durch den Straßenverkehr**

Des Weiteren erzeugt der Fahrzeugverkehr Erschütterungen am Straßenkörper und damit auch an allen mit ihm verbundenen Bauteilen. Zur Messung dieser Vibrationen wurden an verschiedenen Teilen einzelner der untersuchten Kleintierschutzanlagen bis zu drei Schwingungsmesser parallel installiert<sup>22</sup>. In lockerem Bodensubstrat wurden sie im Eingangsbereich von Durchlässen oberflächennah eingegraben, bei Betonboden oder am Straßenrand wurden sie nur auf den Untergrund gelegt. Die Geräte erfassen Schwingungen in drei Raumachsen mit einer Genauigkeit von 0,15 g und speichern die Werte im Sekundentakt in einen Datenspeicher.

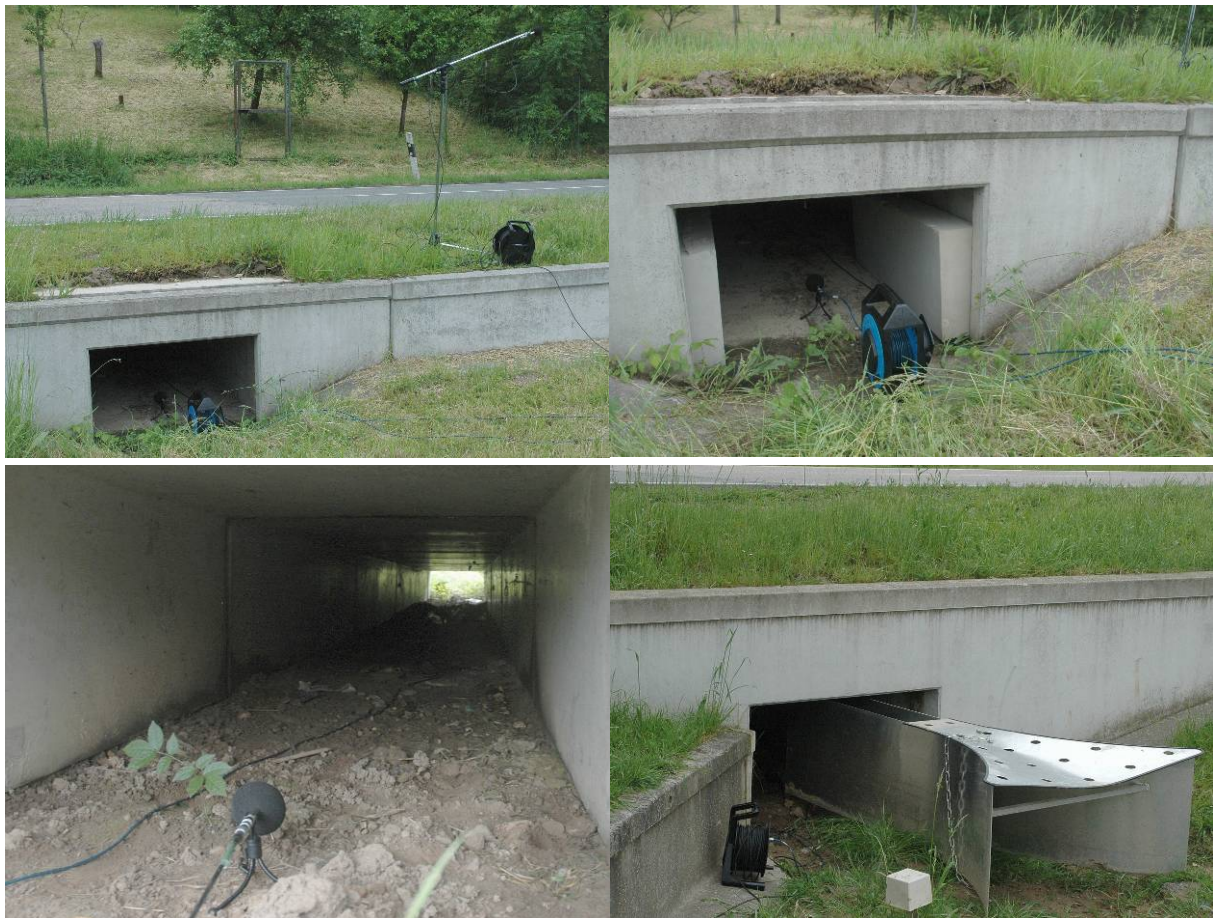
**Abbildung 13: Messungen des Schalldruckpegels in zwei Stelztunneln der Amphibienschutzanlage an der B 3 bei Karlsruhe**

Als ein weiterer Faktor mit möglichem Einfluss auf das Verhalten der Tiere wurde der Schallpegel, verursacht vom Straßenverkehrslärm, in zwei Kleintierdurchlässen unterschiedlicher Bauart der Schutzanlage an der B 3 zwischen Karlsruhe-Grötzingen und Bruchsal-Untergrombach erfasst und analysiert. Dazu wurde ein schalltechnisches Gutachten erstellt (WINTER 2009, s. Anhang). Die Messungen<sup>23</sup> wurden zur abendlichen Berufsverkehrszeit, bei

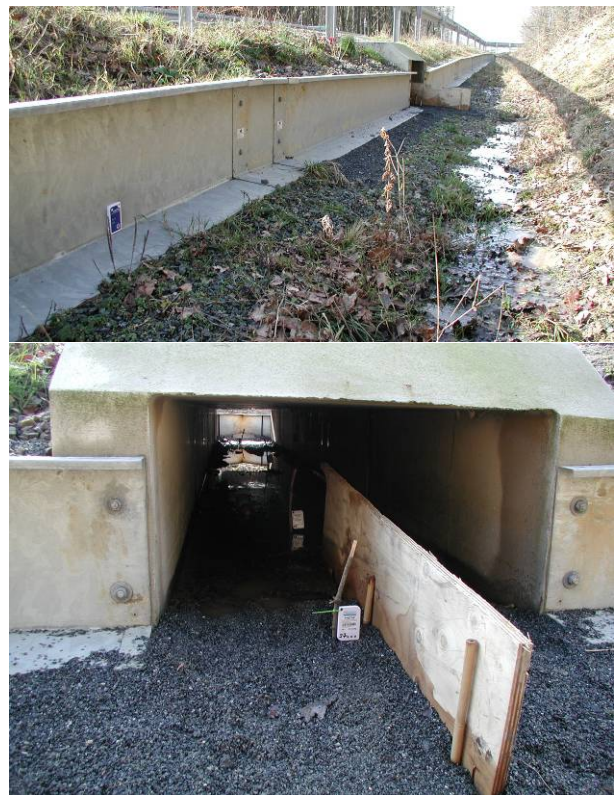
Abbildung 15: Langzeitmessungen zur Temperatur und relativen Luftfeuchte in einer Teilauswahl der beobachteten Tunnel mittels Datalogger im Scheckkartenformat

Unabhängig von Beobachtungen querender Tiere wurden außerdem in zahlreichen Durchlässen Langzeitmessungen zur Temperatur und relativen Luftfeuchtigkeit durchgeführt. Gemäß der Abb. 15 kamen hierfür pro Tunnel regelmäßig bis zu neun Thermo-Hygrometer mit Dataloggerfunktion (HAXO-8 von MICRODAQ) zum Einsatz. Diese zeichneten über einen Zeitraum von bis zu 138 Tagen die benannten Klimawerte im 30-Minuten-Takt kontinuierlich auf. In 2009 wurde das in Abb. 15 wiedergegebene Installationsschema an einzelnen Durchlässen noch um bis zu vier weiteren Dataloggern ergänzt, die im vermuteten Streckenverlauf auf die Schutzanlage zuwandernder Amphibien verteilt (z. B. Gräben, Böschungskanten, Waldränder u. ä.; vgl. Protokollbogen im Anhang), die dortigen Temperatur- und Luftfeuchtigkeitsverhältnisse für Vergleiche mit der Situation innerhalb des Durchlasses aufzeichneten.

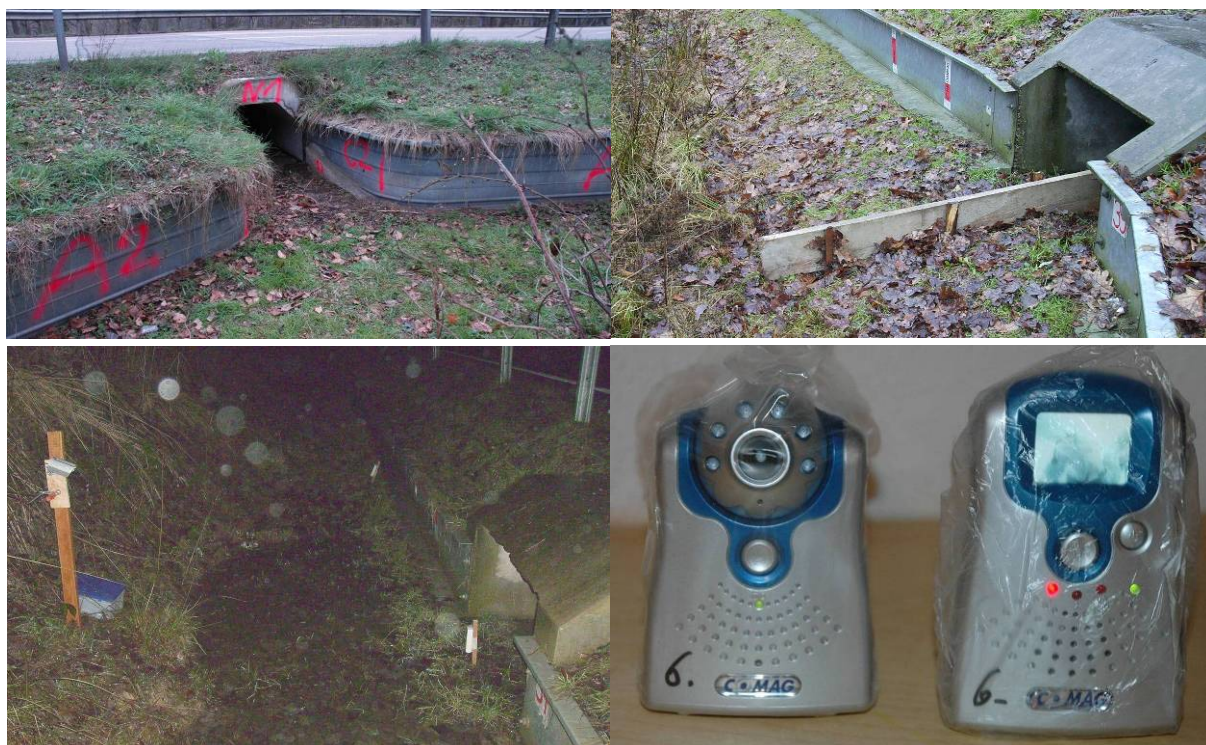
**Abbildung 18: Kennzeichnung von Beobachtungssektoren im Eingangsbereich von Tunnelöffnungen und Einsatz von Videokameras**

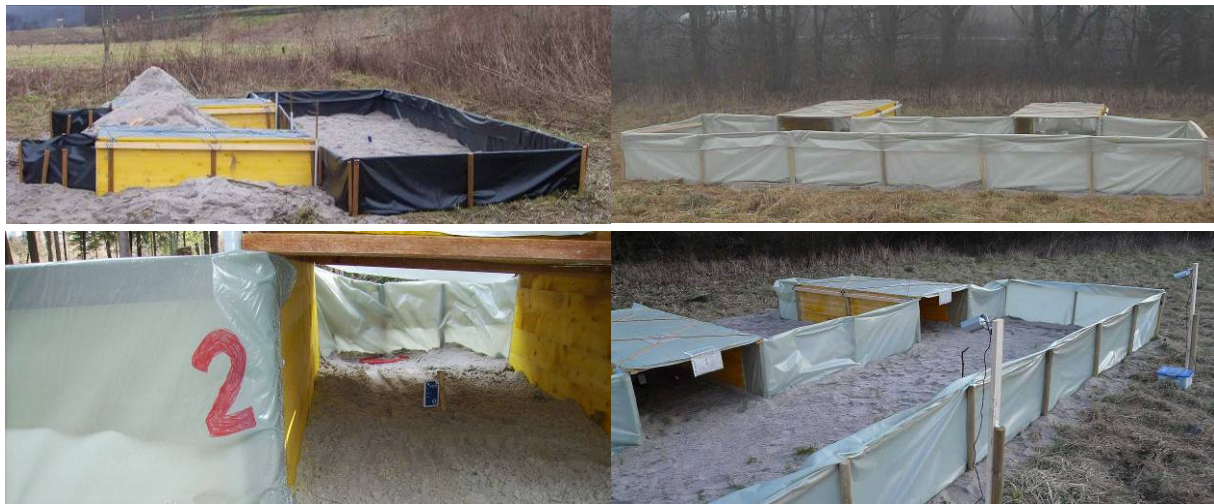
Abbildung 20: Aufbau der Versuchsarenen

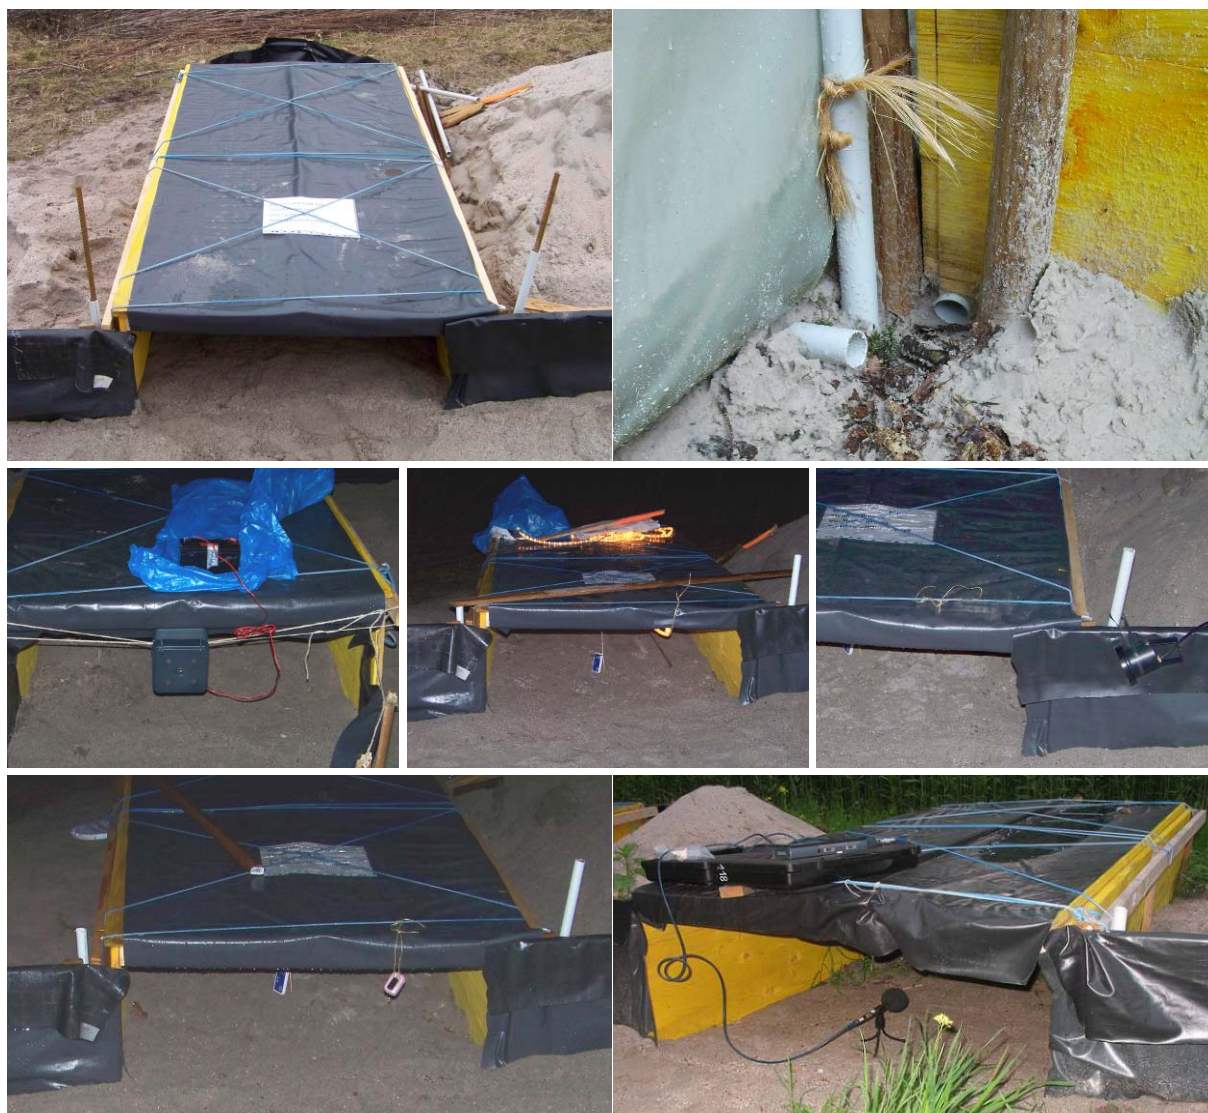
**Abbildung 21: Arenaversuchsaufbauten** (ferromagnetische Eisenstangen in Plastikrohren um den Tunneleingang herum angeordnet, Tischventilator verursacht Luftzug, Lichtschlauch beleuchtet Tunnelinnere, Lampe mit auf- und abschwellendem Licht am Tunneleingang, MPEG3-Player zur Abspielung von Verkehrsgeräuschen im Tunnel und Messung des erzeugten Schallpegels)

- Magnetfelder mittels Eisenstangen, die in Plastikröhren in der Sandschicht und an den Seiten des Tunneleingangs eingeschoben wurden
- Beleuchtung mittels eines permanent leuchtenden Lichtschlauchs
- Lichtblitze vorbeifahrender Autos durch das regelmäßige Auf- und Abswellen einer seitlich zur Eingangsöffnung angebrachten Lampe
- feuchte Bodenverhältnisse durch Begießen des Tunnelbodens mit Wasser aus einer Gießkanne
- Luftzug durch permanenten Betrieb eines Tischventilators
- Straßenverkehrslärm durch permanentes Abspielen von Verkehrsgläuschen mit Hilfe eines MPEG3-Players (Tab. 5)

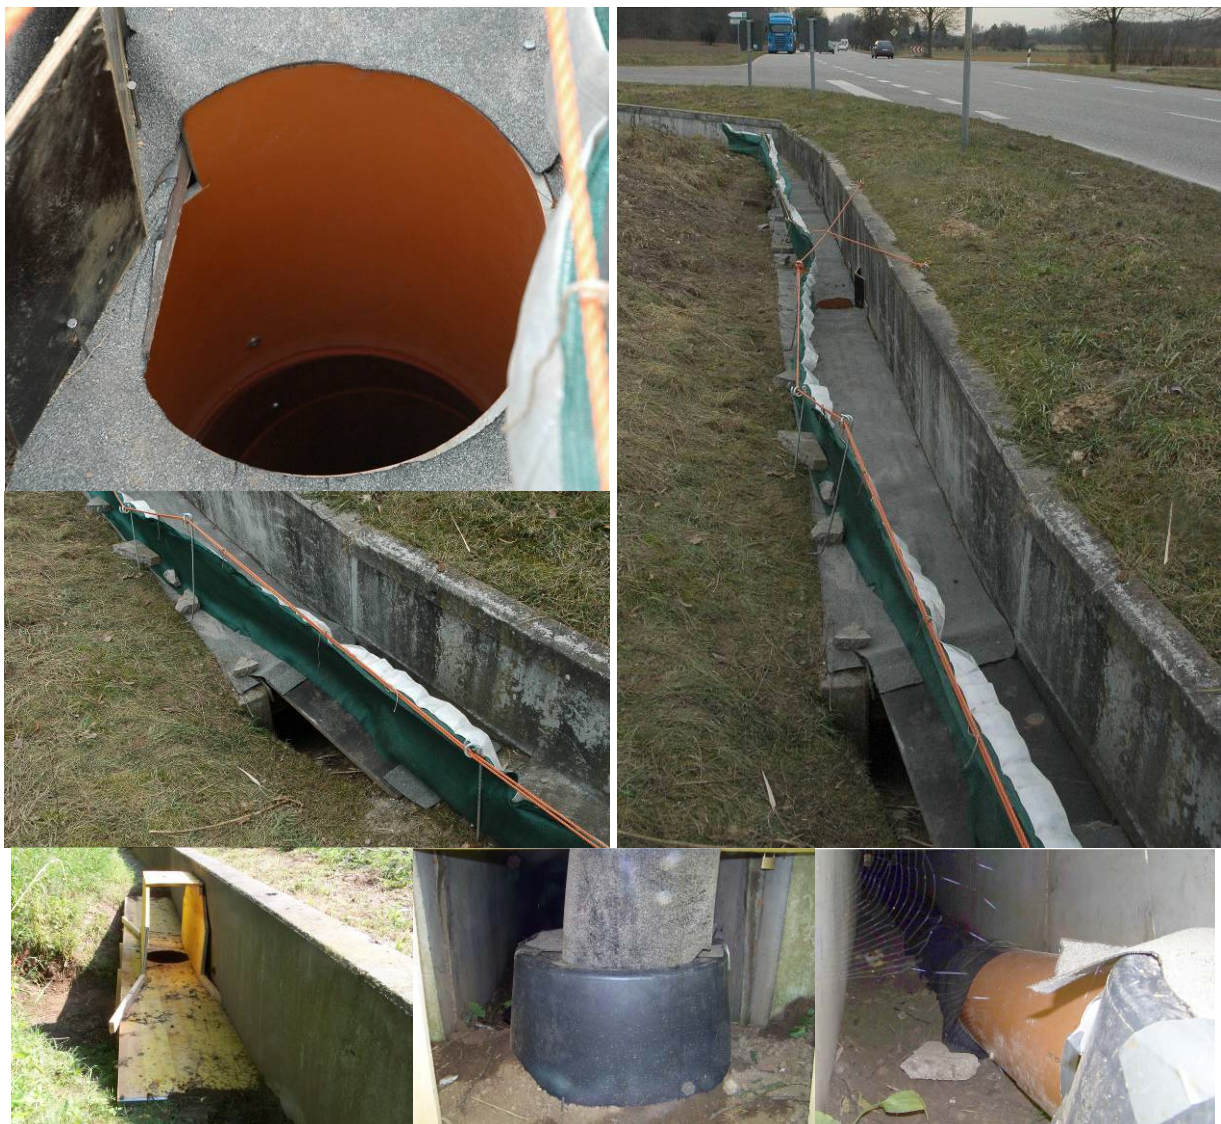
**Abbildung 22: Montage eines Fallrohrs an je einem Tunneleingang eines Stelztunnels an der B 3 bei Karlsruhe im Frühjahr (oben) sowie im Sommer (unten) 2009**

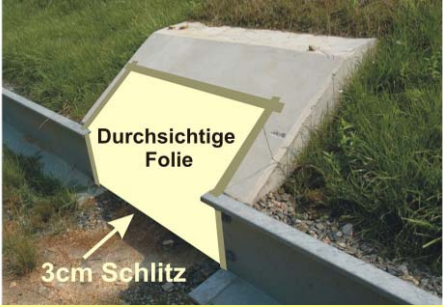
<p><b>Luftzugbremse</b></p>

<p>Durchsichtige Folie 3cm Schlitz</p>	 
<p><b>Tunnelbeleuchtung</b></p>

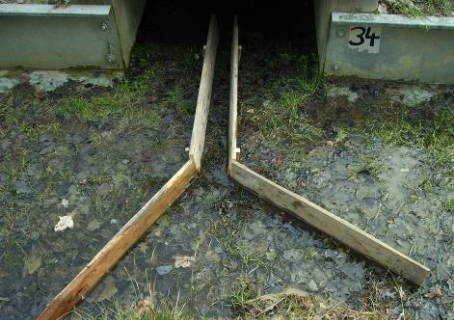
<p><b>Versteckangebote im Tunnelinnern</b></p>

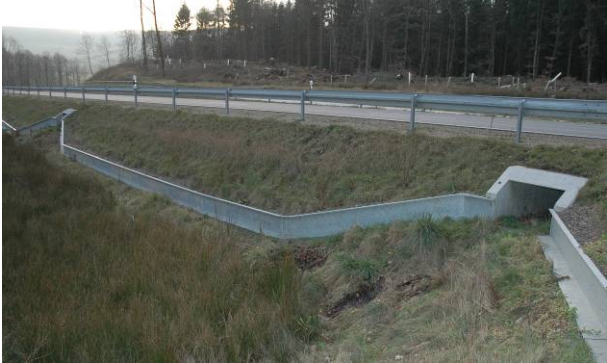
<p>Anlage: B 240 (Duingen), B 27 (Walldürn), A 8 (Perl)</p>

<p><b>Durchlass im Dammfußbereich</b></p>

Weitere Unterschiede bestanden zudem in der Lage der untersuchten Kleintierschutzanlagen innerhalb des Straßenkörpers (oberflächennah oder weiter unten im Dammfußbereich). Bei Eben- oder Troglage der Straße konnte es auch notwendig sein, den Eingangsbereich der Durchlässe durch eine lokale Geländeabsenkung oder eine nach unten führende Rampe zugänglich zu machen. Wenn das Grundwasser hoch ansteht oder Niederschlagswasser nicht schnell genug abfließen kann, konnten die Durchlässe oder zumindest einer der Eingangsbereiche bisweilen überflutet sein. Tabelle 12 zeigt zu diesen Aspekten Beispiele von im Forschungsprojekt untersuchten Anlagen.

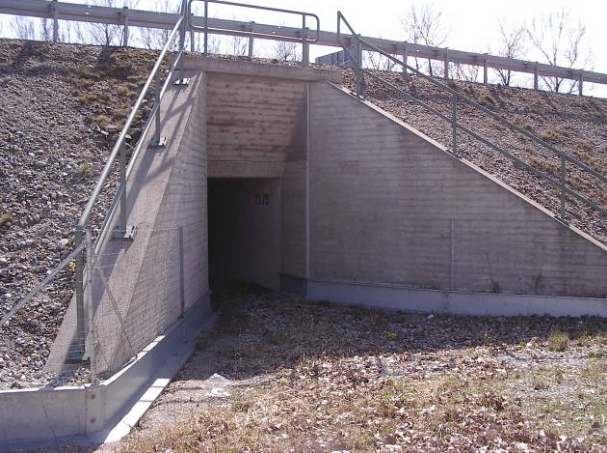
<p>Anlage: A 94 (Winhöring)</p>

<p><b>Durchlass unter Straße in Hang- oder Troglage (mit/ohne Staunässe)</b></p>

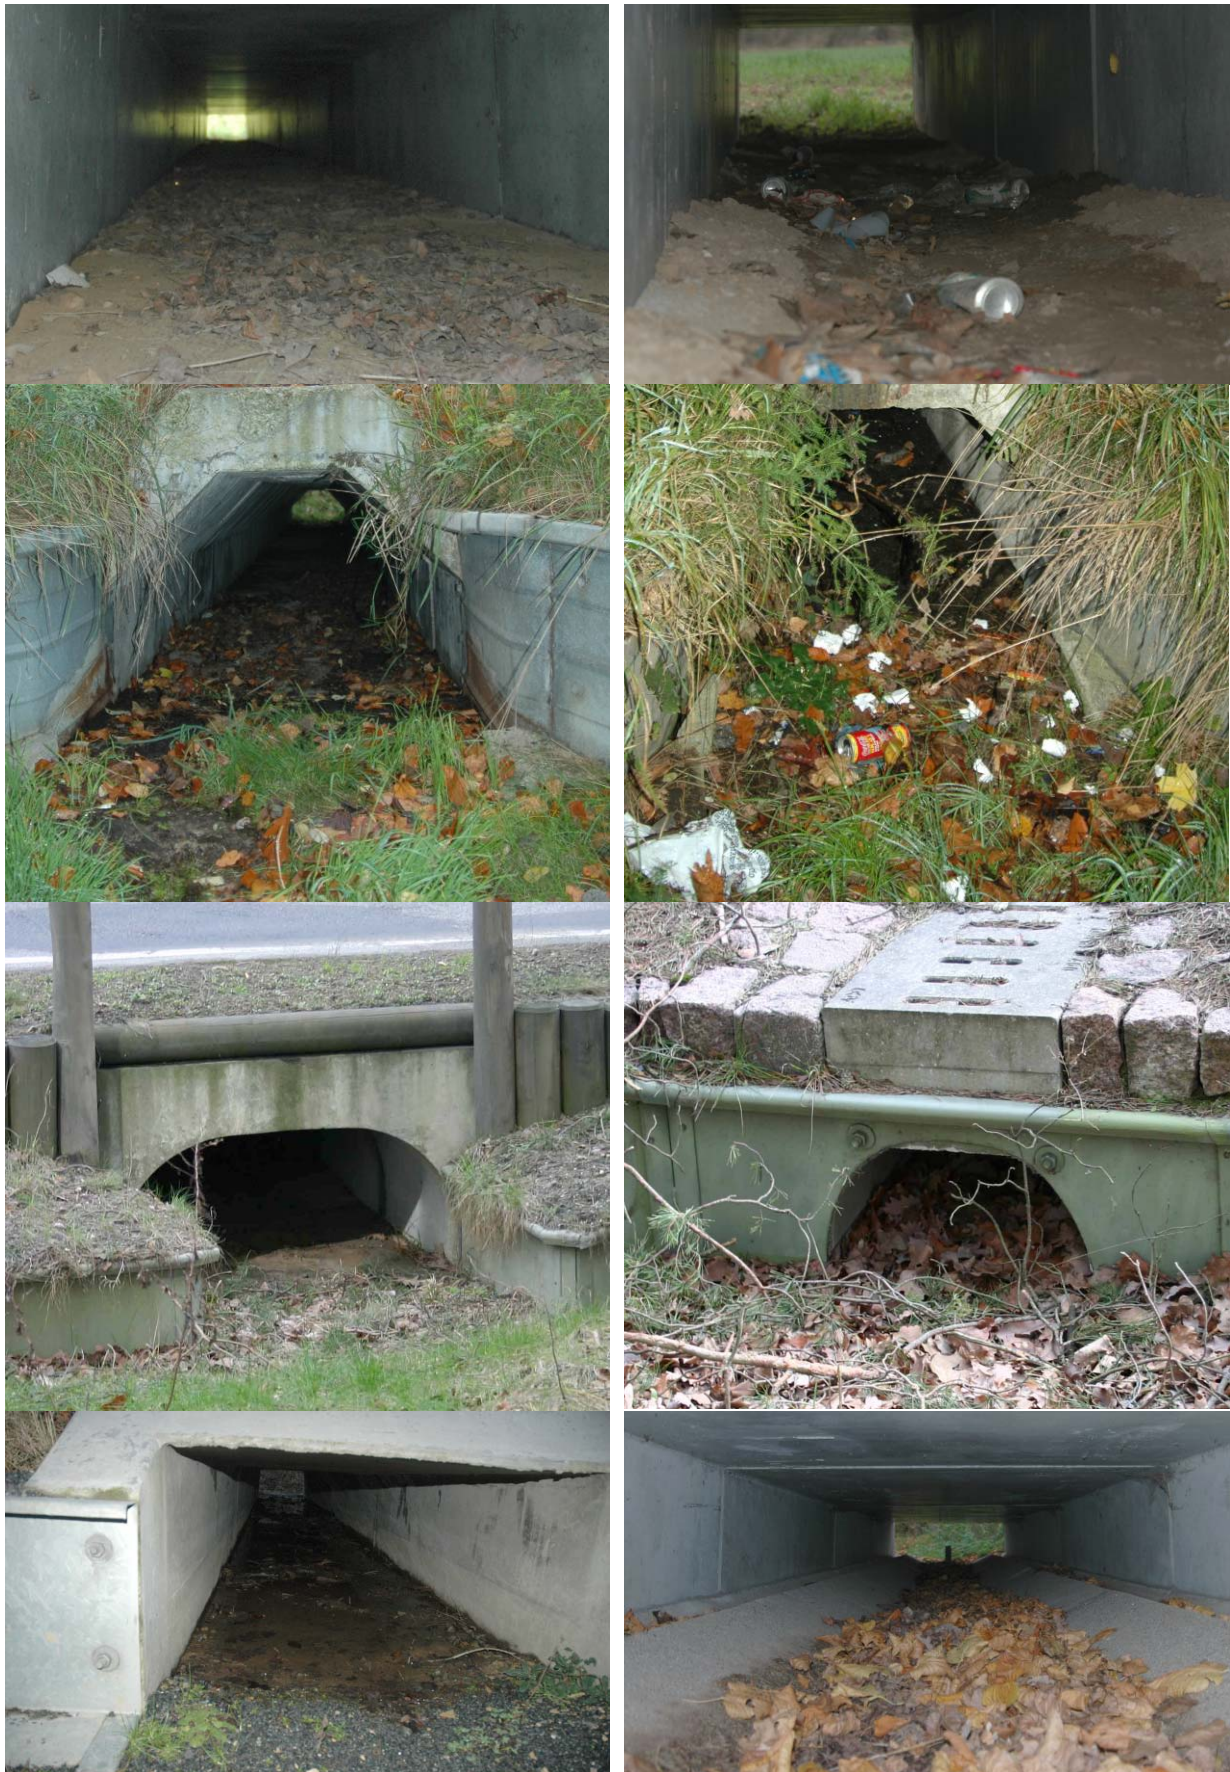
**Abbildung 43: Beispiele zur Untersgrundsituation vor und in verschiedenen Durchlässen**  
 1. Reihe links: B9, rechts: B3; 2. Reihe links und rechts: B49; 3. Reihe links und rechts: B96; 4. Reihe links: Bruchstraße, rechts: Parkstraße

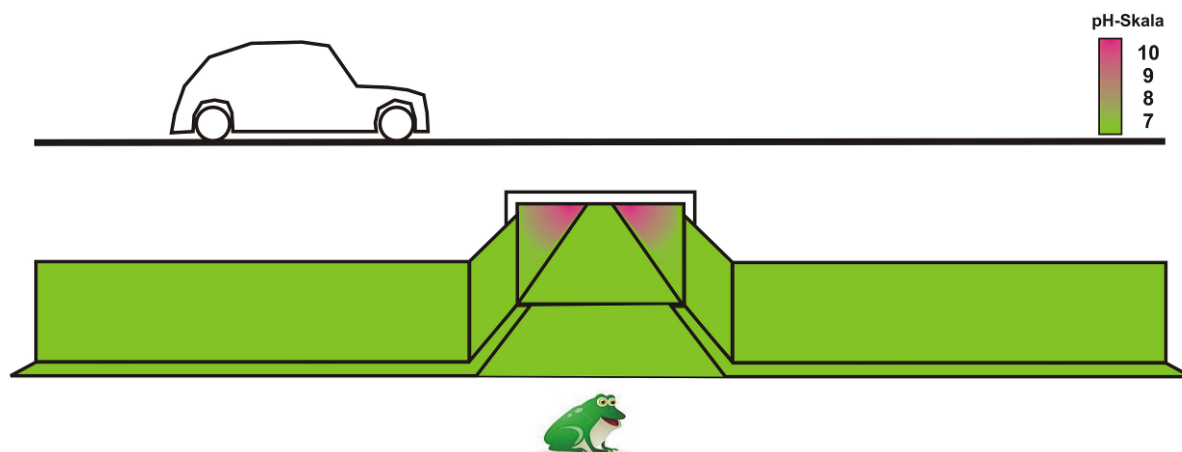
**Abbildung 45: Alkalität auf der Oberfläche verschiedener Bereiche von Amphibienschutzanlagen, ermittelt aus Messungen an 9 Betondurchlässen (K 7 bei Worms, B 3 bei Karlsruhe und Bruchstraße bei Duingen; vgl. Tab. 16)**<sup>33</sup> Angaben zum Messort und Messdatum finden sich im Anhang<sup>34</sup> Messende der Indikatorstäbchen

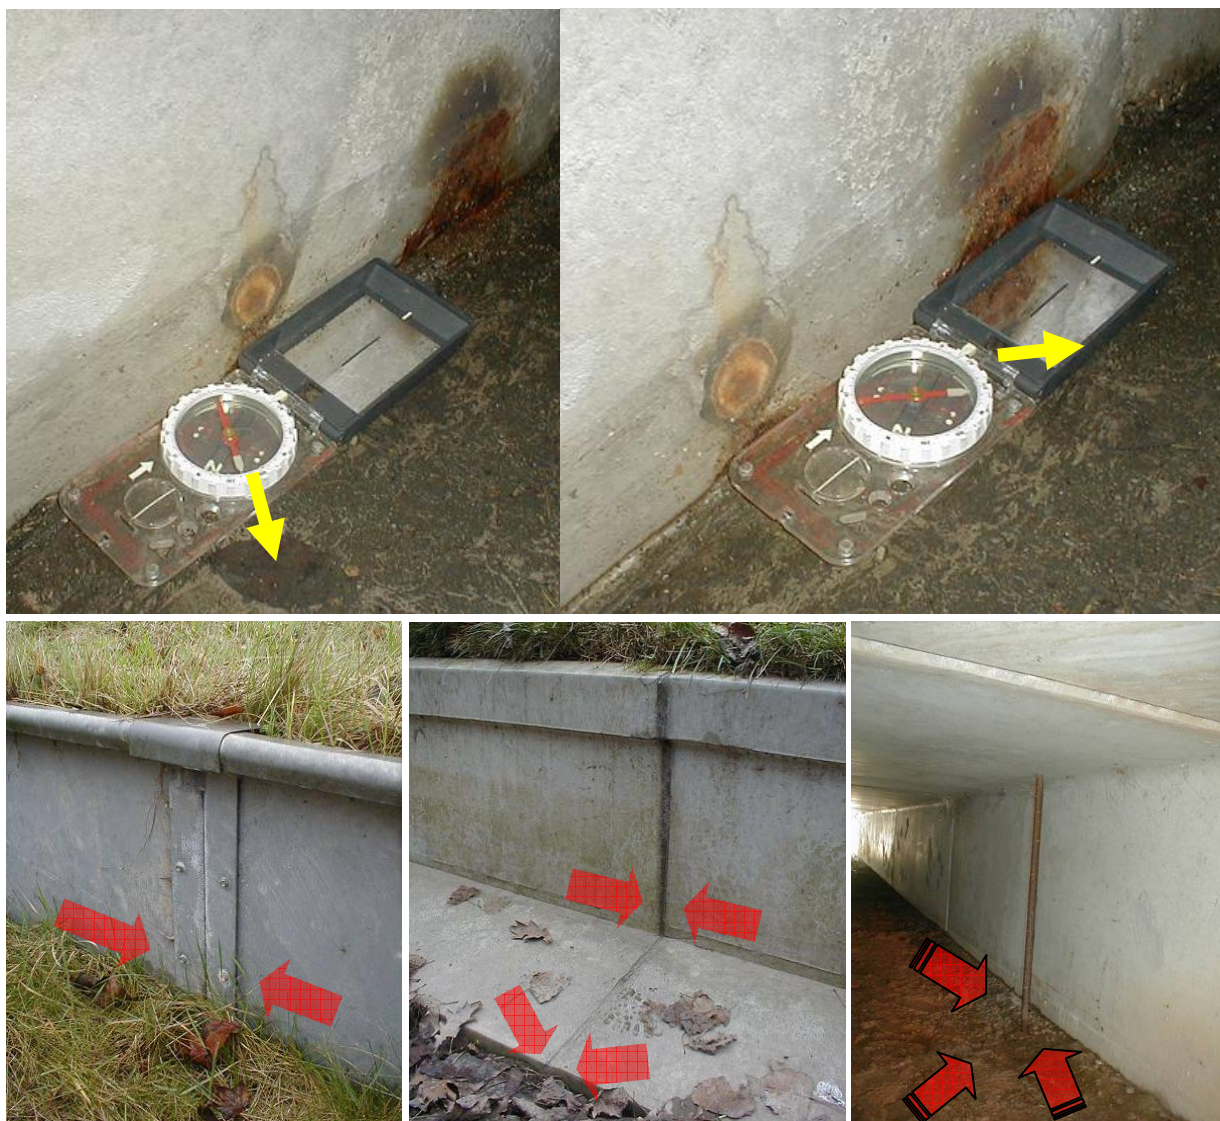
**Abbildung 46:** Änderung der horizontalen Magnetfelder um 90° auf wenige Zentimeter entlang der Betonwand in der Amphibienschutzanlage an der B 49 bei Koblenz (aus URBANKE 2008) sowie an Fugen und Eisenstangen bis zu 180°

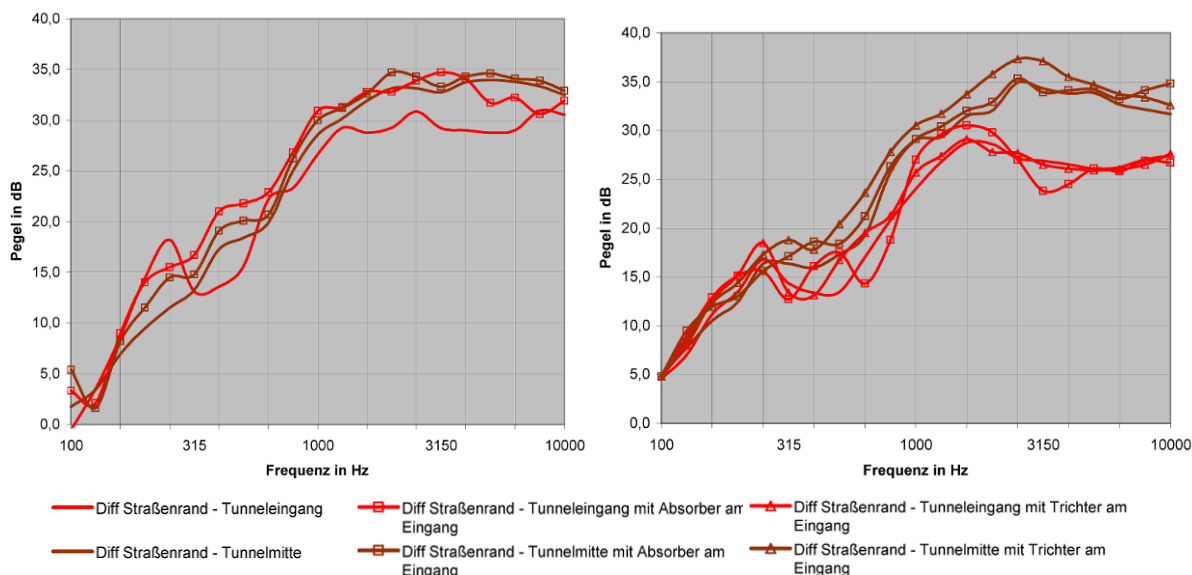
**Abbildung 51: Differenz der Terzpegelspektren zwischen Straßenrand und Tunneleingang (rote Linien), bzw. Tunnelmitte (braunen Linien) ohne Maßnahme, mit Schallabsorber und mit Leitblendentrichter am Tunnel mit Betonboden (links) und am Tunnel mit Naturboden (rechts) an der B 3 bei Karlsruhe (aus WINTER 2009)**

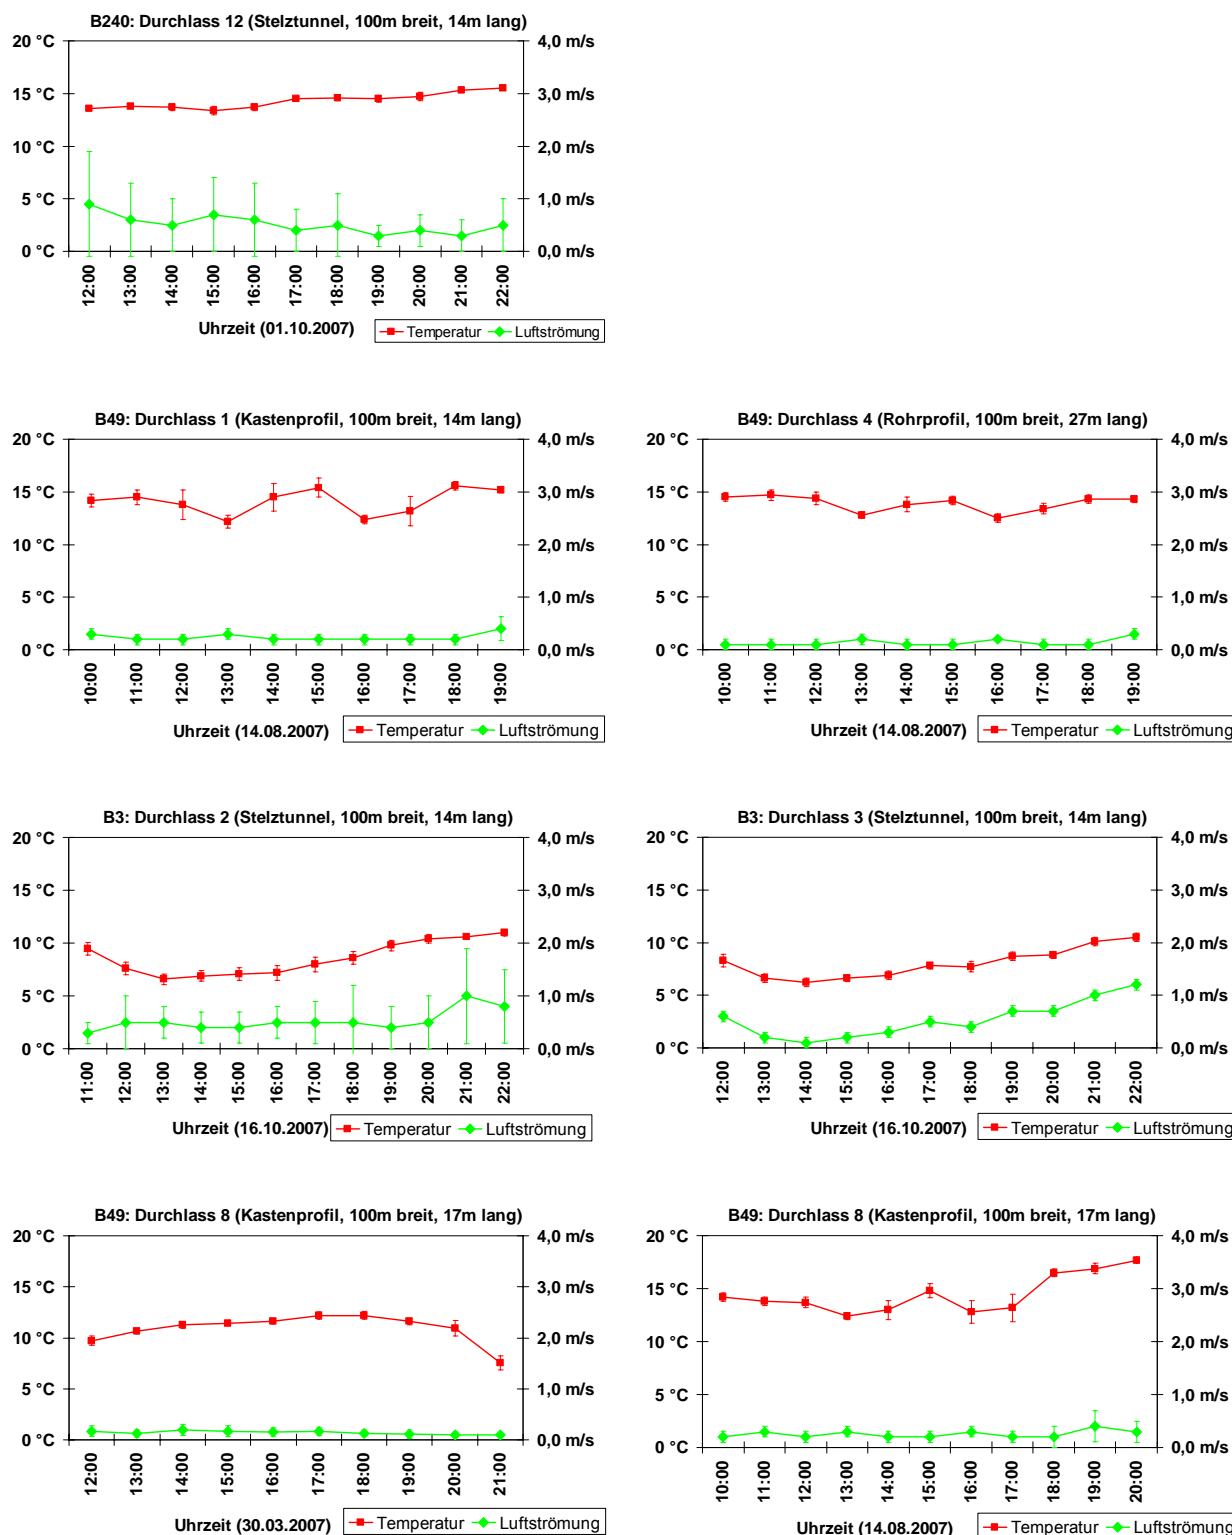
**Abbildung 58: Temperaturgänge und Luftzuggeschwindigkeiten im mehrstündigen Verlauf innerhalb verschiedener Durchlässe von Amphibienschutzanlagen**

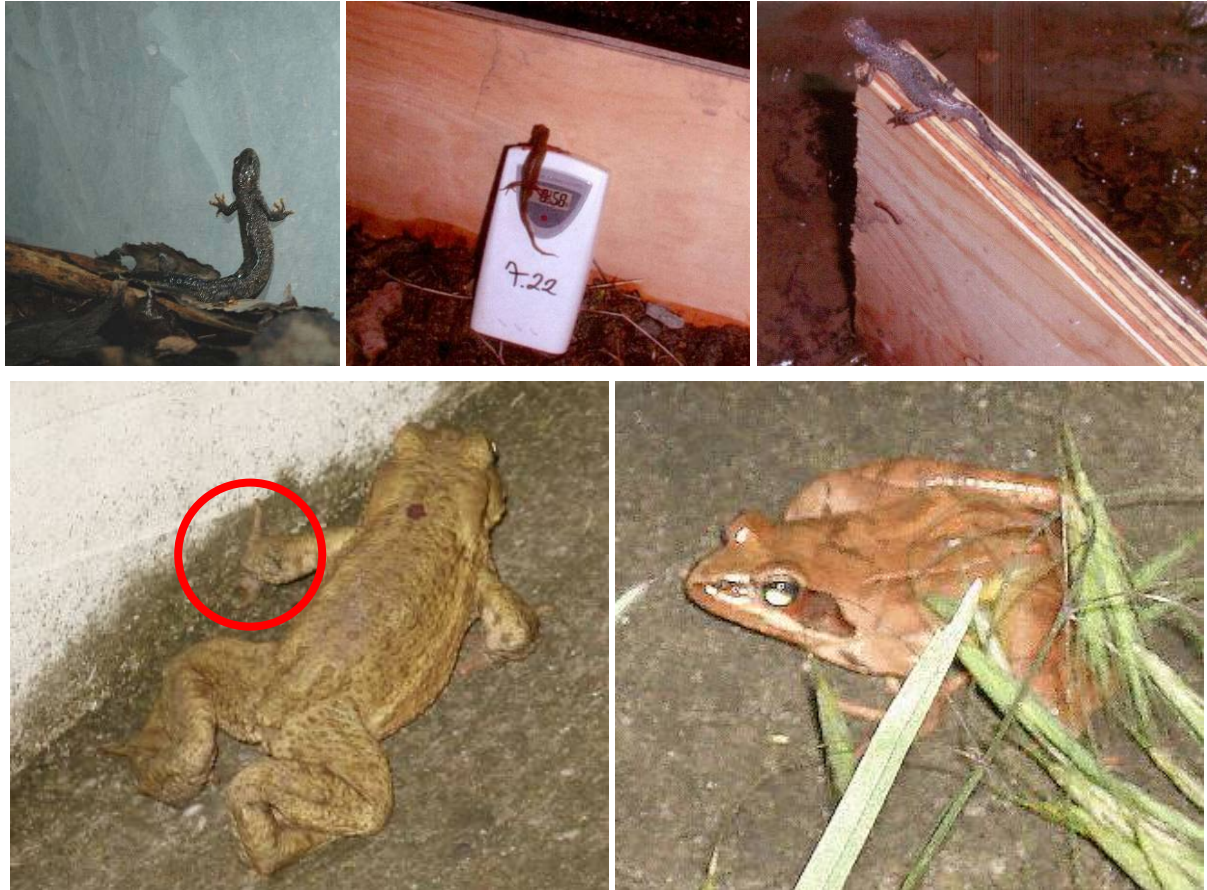
**Abbildung 63:** Kletterfreudigkeit von Molchen an Leitbrett vor Durchlasseingang (oben: Fotos HENSCHEL 2007) und unterschiedlicher Wanderabstand bei Erdkröten und Springfröschen entlang von Leiteinrichtungen (unten: Fotos STÜBER 2008)

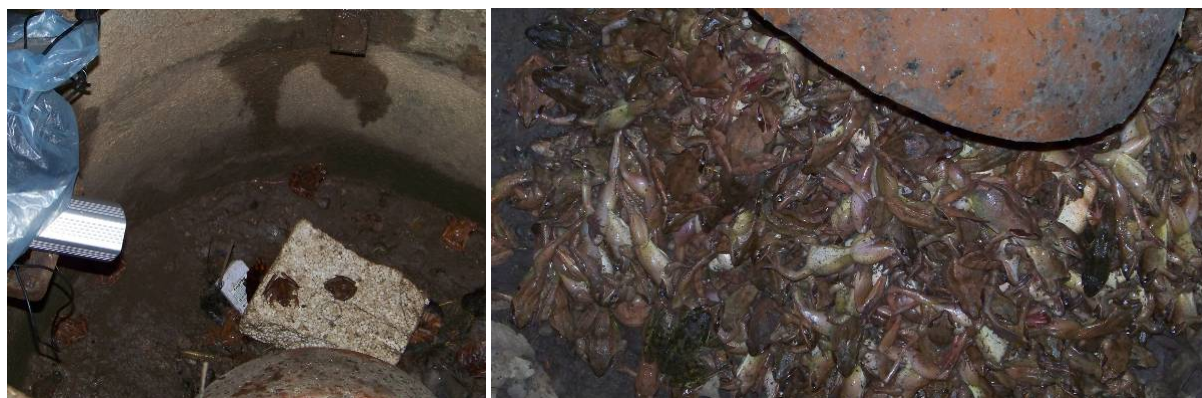
Abbildung 67: Masseneinwanderung von Springfröschen u. a. Amphibien über Einfallrohr in Ein-Weg-Durchlass (Fotos STÜBER 2009)

deutlich zielstrebig in die Durchlässe hinein gingen (90 % der Kammmolche versus 38 % der Teichmolche,  $X^2 = 8,7$ ;  $p = 0,004$ ). Nahezu bei 100 % lag die Eintrittsquote aber nur beim Einfallrohr (Abb. 67).
