**Fachveröffentlichung der
Bundesanstalt für Straßenwesen**

Bericht zum BAST-Forschungsprojekt

Identitätsprüfung regulär applizierter Fahrbahnmarkierungen

Juli 2018

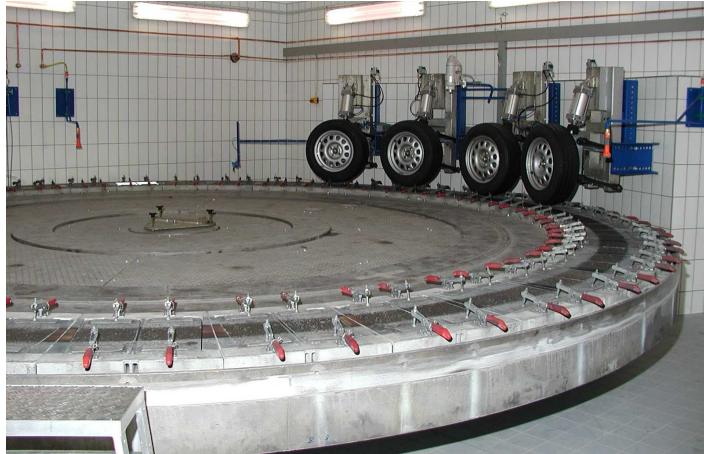
Abbildung 2-1: Rundlaufprüfanlage der BAST

Die **Eignungsprüfung** besteht aus einer Prüfung der Dauerhaftigkeit des Markierungssystems und einer nachgelagerten chemisch-physikalischen Analyse des Markierungsstoffs und der Beistoffe. Vereinfacht dargestellt wird im Auftrag des Antragstellers ein Muster des zu prüfenden Markierungssystems bei der BAST auf Prüfkörpern appliziert und auf Grundlage nationaler Regelwerke und europäischer Normen (z. B. EN 1436, EN 13197) die Leistung des Markierungssystems in Bezug auf die verkehrstechnischen Eigenschaften gemäß ZTV M im Neu- und im Gebrauchszustand bestimmt. Bei der hierfür eingesetzten und europäisch genormten „Rundlaufprüfanlage“ (RPA) handelt es sich um einen Großversuchsstand, mit dem im Labor unter konstanten, kontrollierten Randbedingungen das Markierungssystem einer simulierten, zeitgerafften Verkehrsbelastung unterzogen werden kann (s. Abb. 2-1). Dabei wird die Belastung nach bestimmten Intervallen unterbrochen und die verkehrstechnischen Eigenschaften des zu prüfenden Markierungssystems messtechnisch erfasst.

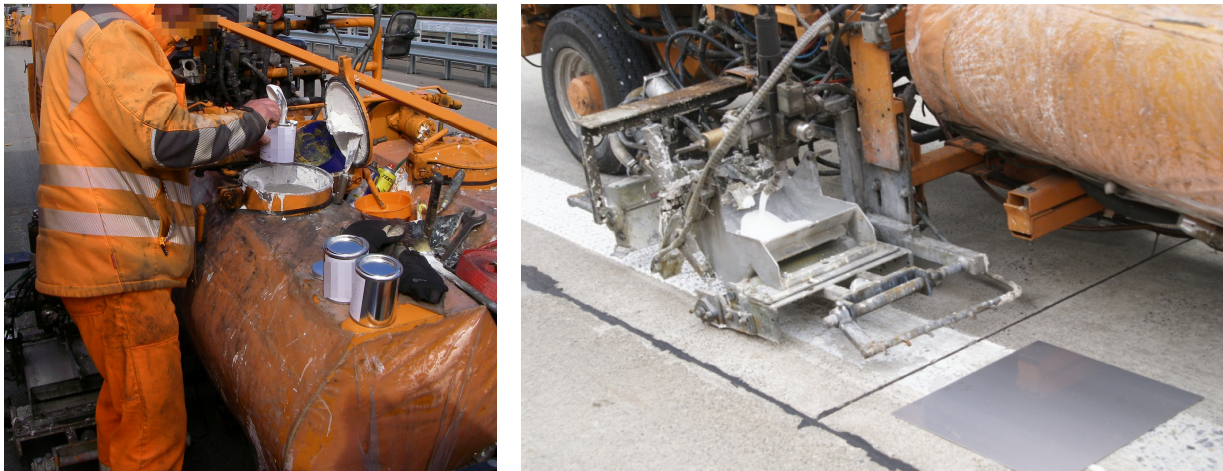
Abbildung 3-1: Entnahme eines reaktiven Markierungsstoffs aus dem Vorratsbehälter der Markiermaschine (links) und Herstellung eines Prüfblechs (rechts)

Die Probenahme erfolgte nach den Vorgaben der ZTV M. HS-Farben wurden abweichend von den ZTV M in beiden Fällen direkt aus dem Vorratsbehälter der Markiermaschine entnommen. Bei reaktiven Stoffen erfolgte die Probenahme der einzelnen Komponenten aus dem Materialvorratsbehälter der Markiermaschine. Thermoplastische Stoffe wurden aus dem Thermokocher der Markiermaschine entnommen. Bei vorgefertigten Markierungsfolien wurde eine Probe von der Rolle abgeschnitten.

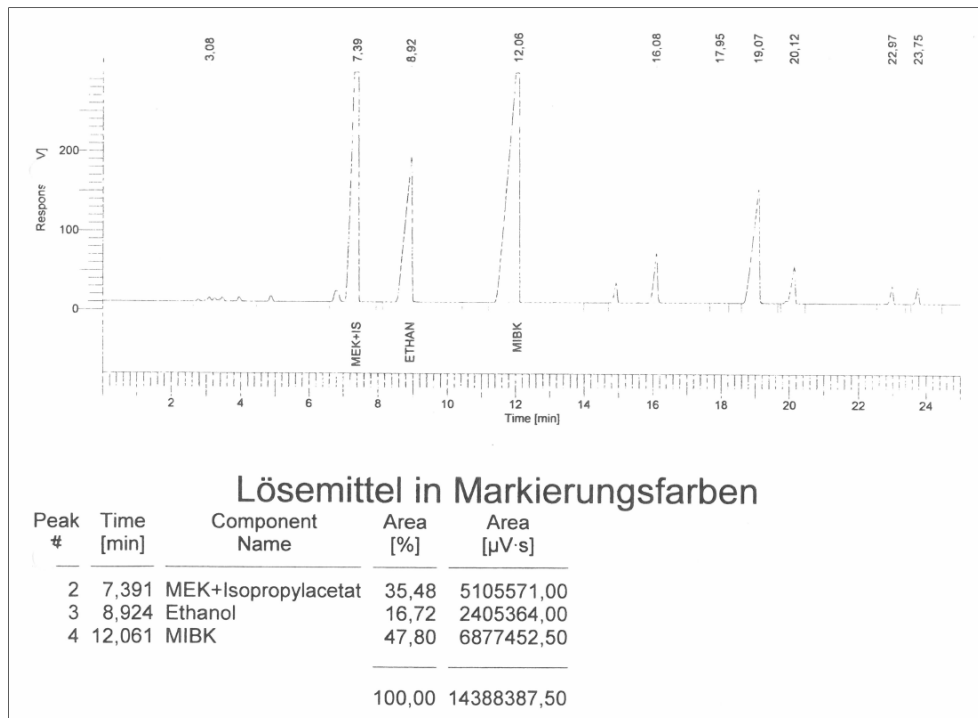
Abbildung 3-4: Exemplarisch dargestelltes Gaschromatogramm des Lösemittels einer HS-Farbe

Die **Headspace-Gaschromatographie** wird zur **Identifizierung flüchtiger organischer Verbindungen** wie z. B. von Lösemitteln in HS-Farben, aber auch von flüchtigen Komponenten von Kaltplastiken, angewandt. Das in der Probe enthaltene Lösemittel wird verdampft und mittels eines Trägergases in eine Kapillar-Trennsäule überführt. Das Lösemittel wandert durch die Trennsäule, wobei die Zeit vom Eintritt in die Säule bis zur Detektion am Ende der Säule erfasst wird. Bei der Detektion erzeugen die Lösemittel ein Signal („Peak“). Anhand der Höhe der Peaks sowie der ermittelten Dauer können die flüchtigen Verbindungen anhand eines Vergleichs mit bekannten Verbindungen bzw. deren Signal im Gaschromatogramm identifiziert werden (TP M).

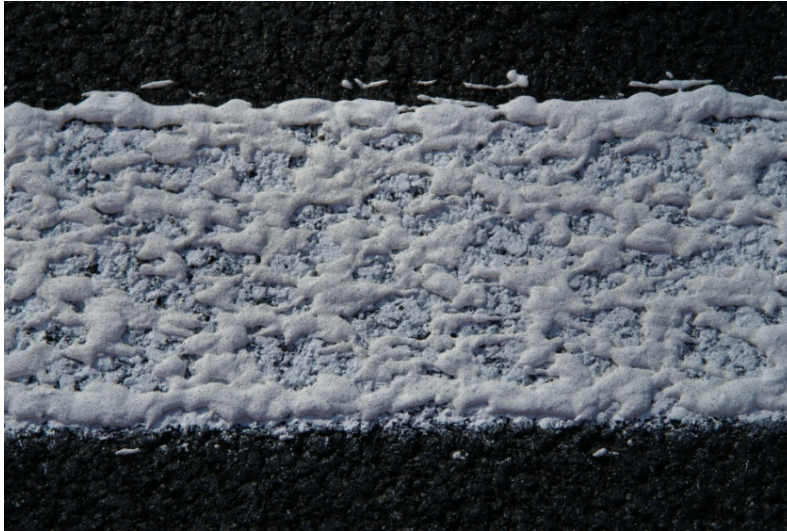
Abbildung 4-1: Agglomeratmarkierung bei Probenahme 01

Die Probenahme 01 erfolgte am 23.04.2010 auf einer Autobahn bei der Applikation der in Fahrtrichtung linken Leitlinie. Dabei wurde auf einer Deckschicht aus Asphalt eine unregelmäßige Agglomeratmarkierung aus Kaltplastik appliziert (s. Abb. 4-1).

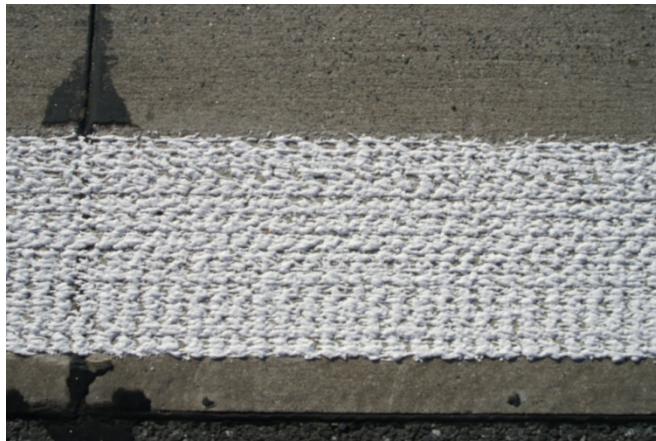
Abbildung 4-2: Applikation der Randmarkierung (links) und Agglomeratmarkierung (rechts)

Die Proben wurden bei Markierungsarbeiten am 29.09.2010 entnommen. Auf einer Autobahn wurde eine Agglomeratmarkierung aus Kaltplastik als Breitstrich (30 cm) zur Begrenzung des rechten Fahrbahnrandes zum Seitenstreifen appliziert (s. Abb. 4-2). Die Markierung wurde nach dem Fräsen einer Altmarkierung auf einer Deckschicht aus Beton appliziert.

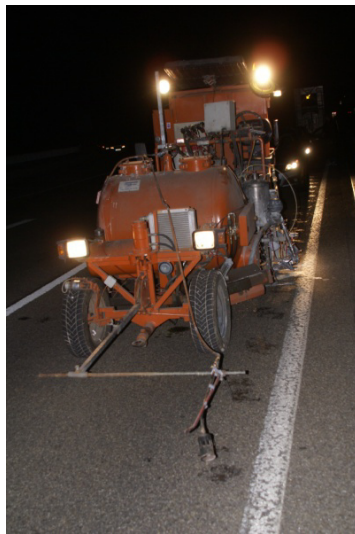
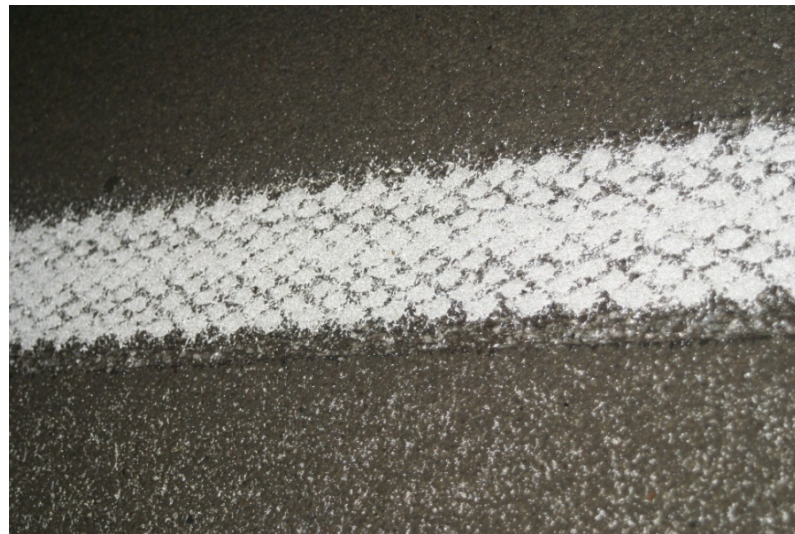
**Abbildung 4-6: Applikation 04 auf der Schiersteiner Brücke**

Die Probenahme erfolgte bei nächtlichen Markierungsarbeiten am 05.07.2011. Die regelmäßige, "Dot-förmige" Agglomeratmarkierung wurde auf einer Asphaltdecke nach vorherigem Feinfräsen und Reinigen appliziert (s. Abb. 4-6).

Laut Kennzeichnung der Gebinde auf dem Materialwagen wurde ein Nachstreumittel mit vom BAST-Prüfzeugnis abweichender Bezeichnung eingesetzt. Auf einen Austausch wurde verzichtet. Weitere Angaben zur Applikation finden sich in Tabelle 4-7.

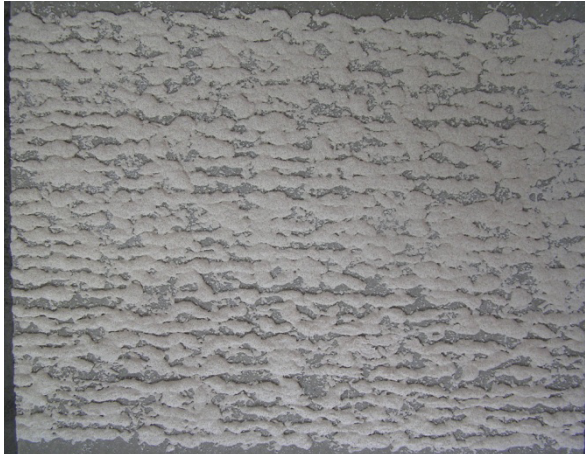
Abbildung 4-8: Markierung auf dem Prüfblech in der Draufsicht bei Probenahme 06

Die Probenahme erfolgte bei der Applikation am 04.07.2012 auf einer Autobahn. Die Altmarkierung wurde durch Fräsen entfernt; anschließend wurde die Asphaltdecke gereinigt. Die Markierung als 30 cm-Breitstrich zur Begrenzung des rechten Fahrbahnrandes (Abgrenzung zum Seitenstreifen) wurde als unregelmäßiges Agglomerat aus Kaltplastik ausgeführt (s. Abb. 4-8).

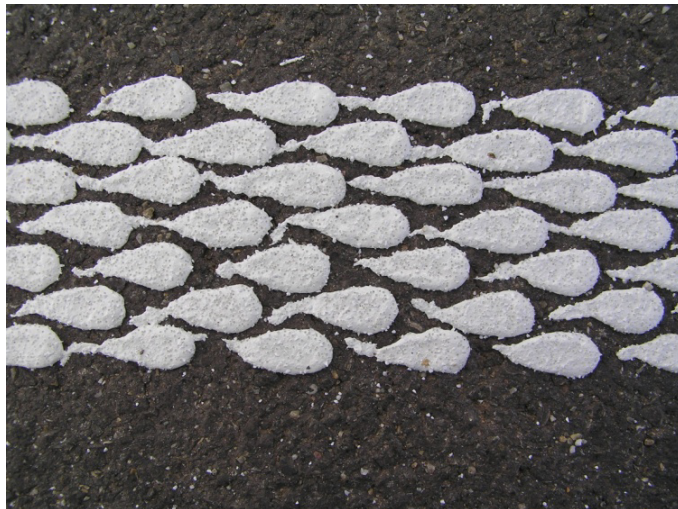
Abbildung 4-9: Draufsicht Agglomeratmarkierung bei Probenahme 07

Am 31.07.2012 wurden Proben bei der Applikation eines regelmäßigen Thermoplastik-Agglomerates auf dem neu gebauten Abschnitt einer Bundesstraße entnommen. Die Asphaltdecke war zum Zeitpunkt der Probenahme noch nicht für den Verkehr freigegeben. Appliziert wurde u. a. ein durchgehender Schmalstrich als linke Fahrbahnbegrenzung.

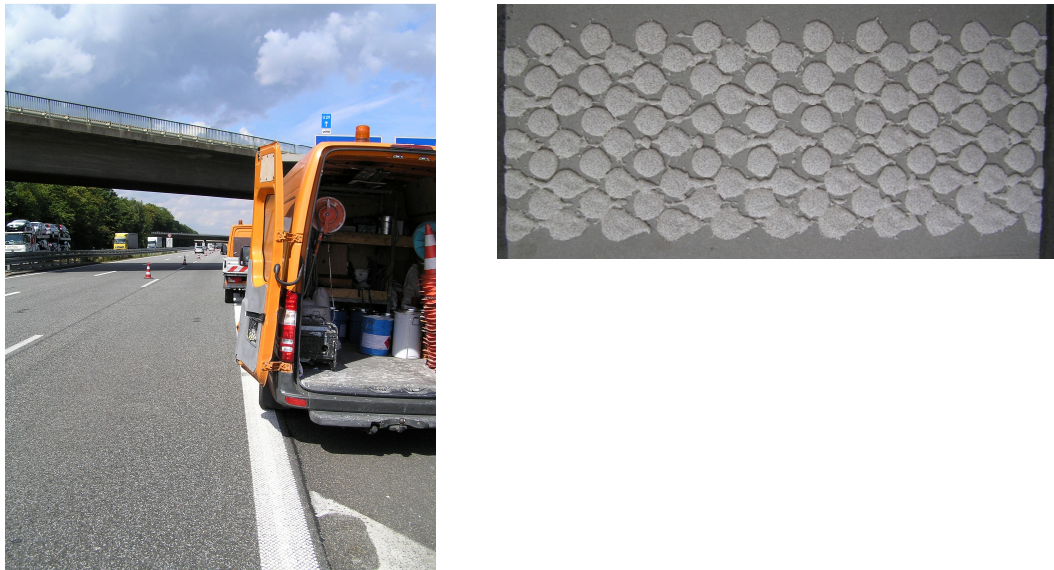
Abbildung 4-10: Vorbereitung zur Applikation (links) und Draufsicht Prüfblech (rechts) bei Probenahme 08

Die Probenahme erfolgte am 14.08.2012 auf einer Autobahn im Bereich des Knotenpunktes. Die Applikation erfolgte auf einer Asphaltdecke; die vorhandene Altmarkierung wurde vorher gefräst. Aufgrund des für den Auftragnehmer eingeschränkten Zeitraums für die Applikation und Verzögerungen im Ablauf war nur eine eingeschränkte Untersuchung möglich. Es wurden Materialproben aus der Markiermaschine entnommen und der Applikateur fertigte ein Prüfblech an. Die eigentliche Applikation konnte nicht begleitet werden.

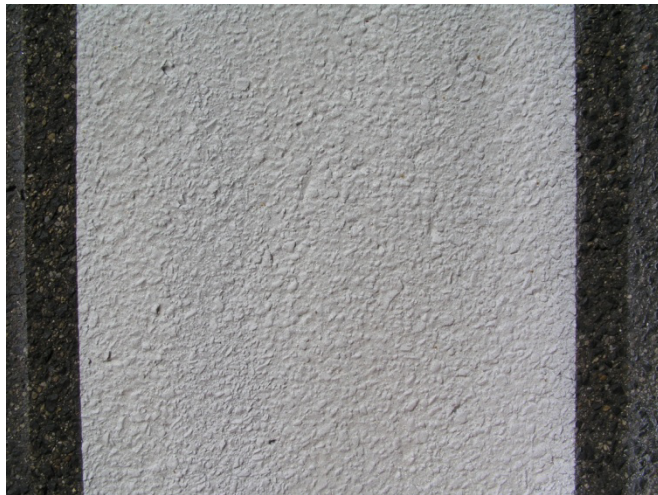
Abbildung 4-11: Appliziertes Sperrgatter (links) und Draufsicht Fahrbahnmarkierung (rechts) bei Probenahme 09

Die Probenahme erfolgte am 23.08.2012 auf einer Autobahn bei der Applikation eines Sperrgatters als Schrägstrich (s. Abb. 4-11).

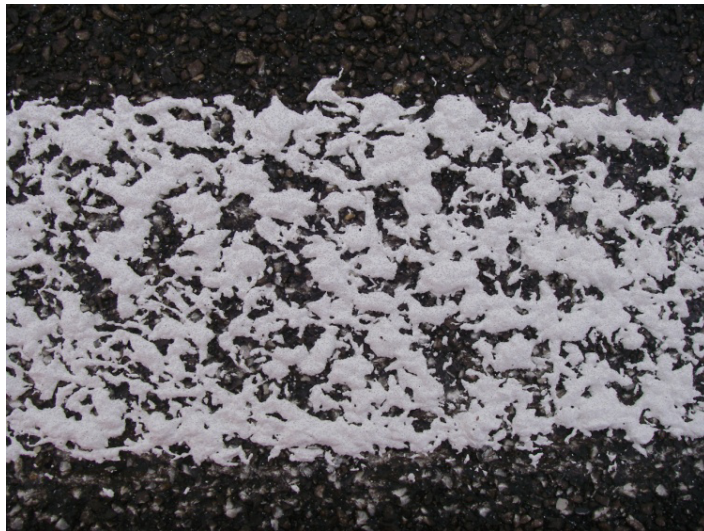
Abbildung 4-12: Applizierte Fahrbahnbegrenzung (links) und Draufsicht Agglomerat (rechts) bei Probenahme 10

Vor der Applikation wurde mechanisch gefräst und maschinell gereinigt. Anschließend wurde ein unregelmäßiges Agglomerat appliziert, das mit Reflexkörpern abgestreut wurde. Die Applikation erfolgte mit selbstfahrender Aufsitzmaschine (s. Abb. 4-12).

Die Einstellung der Nachstreumittelmenge erwies sich als sehr zeitaufwendig. Zunächst mussten die Nachstreumittel im Schlauch der Markiermaschine ausgetauscht werden, da sie nass waren. Die folgende Bestimmung der Nachstreumittelmenge ergab eine gemäß BAST-Prüfzeugnis zu geringe Menge von ca. 410 g/m². Daraufhin wurden mehrfach Anpassungen an der Maschine bzw. Nachstreumiteleinheit vorgenommen. Obwohl ein Austausch der Ritzel vorgenommen wurde, wurde die nach BAST-Prüfzeugnis erforderliche Menge geringfügig unterschritten. Die Applikation wurde schließlich angesichts der sich verschlechternden Wetterlage nach Rücksprache mit dem Auftraggeber mit 440 g/m² anstelle der geforderten 450 g/m² durchgeführt.

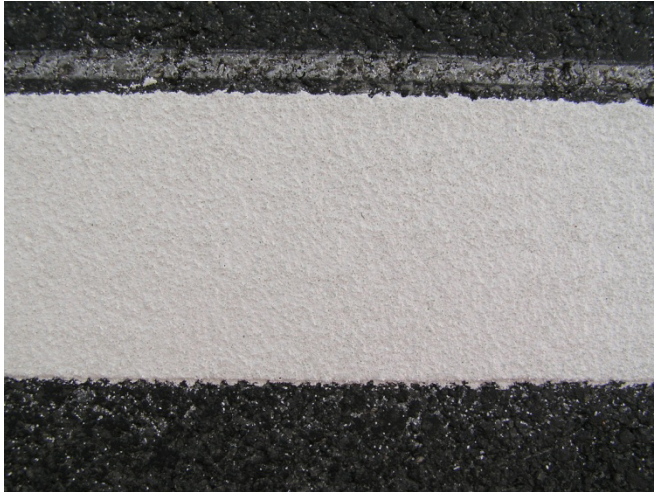
Abbildung 4-13: Applizierte Markierung (links) und Draufsicht Markierung (rechts) bei Probenahme 12

Am 20.11.2012 wurden Proben bei der Applikation eines dickschichtigen Markierungssystems aus Thermoplastik als Vollstrich nach einer Deckenerneuerung auf einer Bundesstraße entnommen (s. Abb. 4-13). Die Markierung wurde als durchgehende Fahrstreifenbegrenzung als Schmalstrich auf der neuen Asphaltdecke appliziert. Die Decke wurde vor der Applikation mit einem Brenner getrocknet.

Die Begleitung der Eigenüberwachung ergab eine Unterschreitung der Nachstreumittelmenge, die aufgrund fehlender Ritzel nicht vollständig behoben werden konnte.

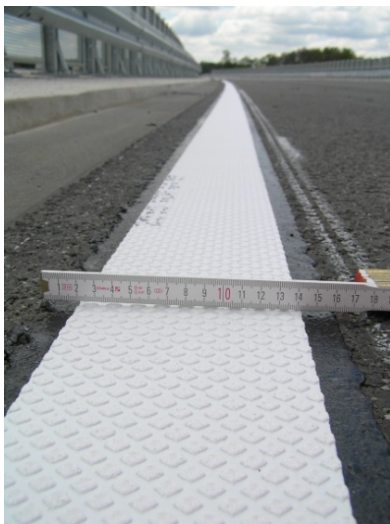
Abbildung 4-14: Applikation der Bitumenschicht (links) und applizierte Folie auf Bitumenschicht (rechts) bei Probenahme 13

Im Rahmen des Neubaus einer Ortsumgehung (Bundesstraße) wurden am 04.06.2013 Proben bei der Verlegung einer Fahrbahnmarkierungsfolie als Fahrbahnbegrenzung (Schmalstrich 0,12 m) entnommen. Die Markierungsfolie wurde auf einer vorher aufgetragenen Bitumenschicht appliziert (s. Abb. 4-14).

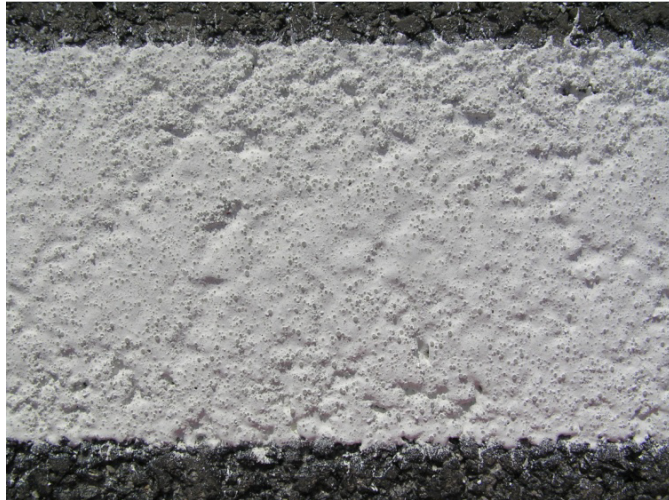
Abbildung 4-16: Applikation der Leitlinie (rechts) und Draufsicht Markierung (rechts) bei Probenahme 15

Die Applikation einer Kaltspritzplastik als Typ II-System auf einer Autobahn wurde am 19.10.2015 durchgeführt. Die Leitlinie wurde auf einer neuen Asphaltdecke aufgebracht (s. Abb. 4-16). Vor der Applikation wurde die Fahrbahn mit einer Kehrmaschine gereinigt.

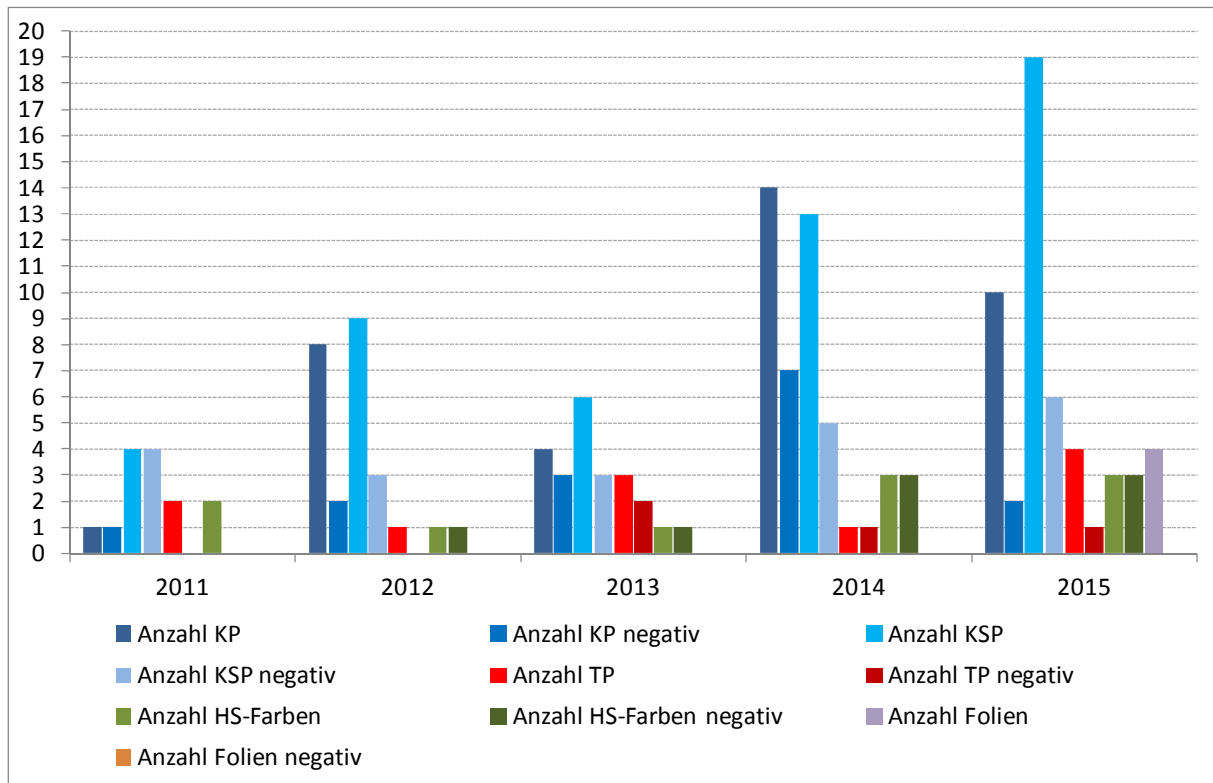
Abbildung 4-22: Anzahl der bei der BAST durchgeführten Mustergleichheitsprüfungen (gesamt) und der negativen Mustergleichheitsprüfungen in Abhängigkeit von der Stoffart in den Jahren 2011 bis 2015 (KP = Kaltplastik, KSP = Kaltspritzplastik, TP = Thermoplastik)

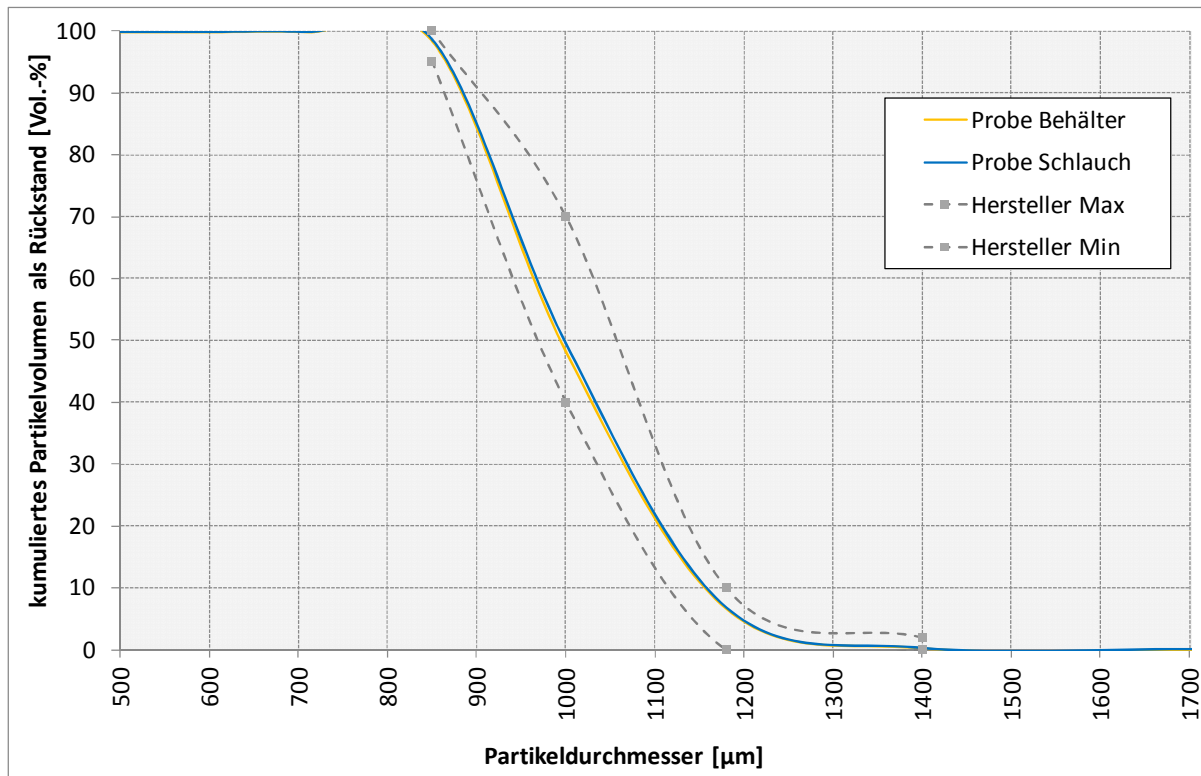
Abbildung 4-26: Kumuliertes Partikelvolumen der Proben (nur Reflexkörper) aus dem Schlauch (orange) und aus dem Behälter (blau) als Rückstand sowie Herstellertoleranzen für Probenahme 07

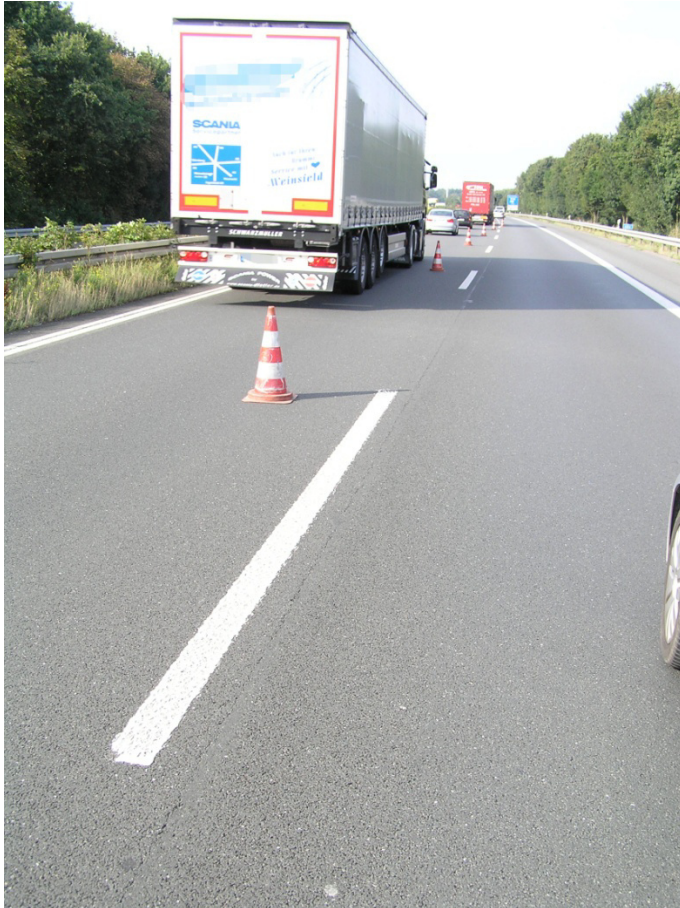
Abbildung 4-29: Messung auf der Leitlinie bei Maßnahme 01

Die Messung konnte erst nach Ablauf der Verjährungsfrist für Mängelansprüche durchgeführt werden. Sie erfolgte im August 2013 etwa drei Jahre und vier Monate nach der Applikation auf der Leitlinie (s. Abb. 4-29).

Die Messung des Leuchtdichtekoeffizienten R_L und Q_D erfolgte auf der Leitlinie ($b = 15 \text{ cm}$, $l = 6,00 \text{ m}$). Die Messwerte von $R_{L, \text{trocken}}$ ($181 \text{ mcd} \cdot \text{m}^{-2} \cdot \text{lx}^{-1}$) und Q_D ($147 \text{ mcd} \cdot \text{m}^{-2} \cdot \text{lx}^{-1}$) als arithmetisches Mittel aus zehn Einzelmessungen erfüllen trotz deutlicher Überschreitung der Gewährleistungszeitraums die Anforderungen der ZTV M 02. Die für $R_{L, \text{feucht}}$ ermittelten Werte erfüllten die Anforderungen der ZTV M 02 mit $22 < 35 \text{ mcd} \cdot \text{m}^{-2} \cdot \text{lx}^{-1}$ nicht. Eine Verschmutzung des Agglomerates konnte als Ursache für die geringen Werte von $R_{L, \text{feucht}}$ durch eine Vergleichsmessungen vor und nach Reinigung ausgeschlossen werden. Der festgestellte Verschleiß der Struktur der Agglomeratmarkierung wird als ursächlich für die Unterschreitungen angesehen.

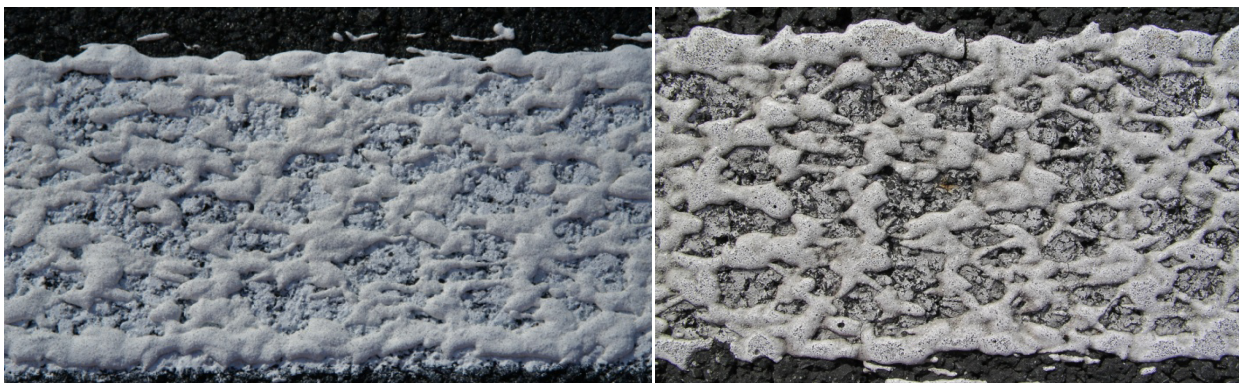
Abbildung 4-30: Vorher-Nachher-Vergleich Maßnahme 1 (verschiedene Standorte)

Die oberen Bereiche der Agglomeratmarkierung im Gebrauchszustand waren stark verschlissen oder vollständig abgetragen. Die Reflexkörper in den oberen Bereichen waren entsprechend beschädigt oder nicht mehr vorhanden. In den vor mechanischem Verschleiß weitgehend geschützten tieferen Bereichen war keine Beschädigung der Reflexkörper erkennbar. Die Restfläche konnte aufgrund des fehlenden Kontrasts zwischen Grundstrich und Agglomeratmarkierung nicht bestimmt werden.

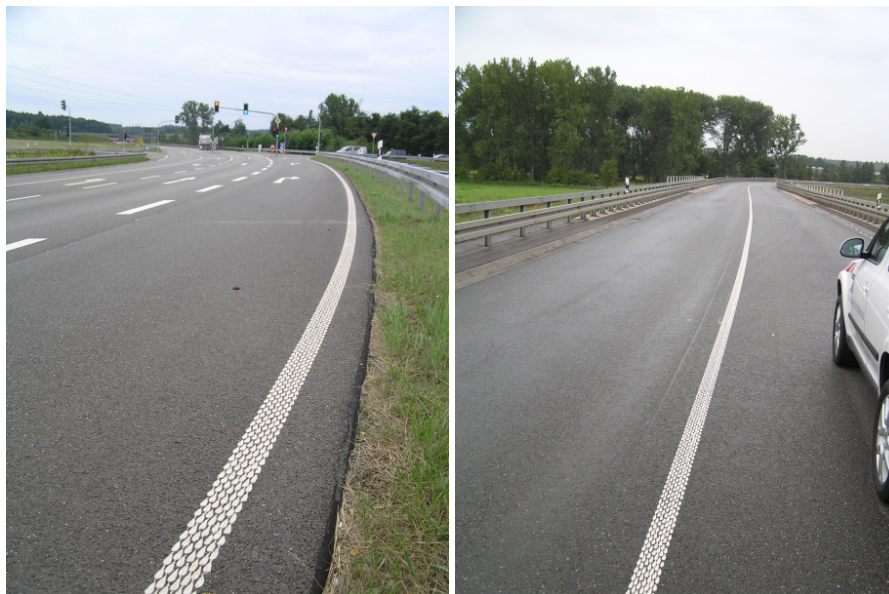
Abbildung 4-31: Messung auf der rechten Fahrbahnbegrenzung am Messpunkt 1 (links) und auf der Fahrstreifenbegrenzung am Messpunkt 2 (rechts)

Die Messung umfasste zwei Punkte mit unterschiedlich starker Beanspruchung der Markierung (s. Abb. 4-31):

Am Punkt 1 wurden entsprechend der geringen Abnutzung vergleichsweise hohe Werte für die Leuchtdichtekoeffizienten R_L und Q_D gemessen. Die Werte $R_{L, trocken} = 278$, $R_{L, feucht} = 96$ und $Q_D = 135 \text{ mcd} \cdot \text{m}^{-2} \cdot \text{lx}^{-1}$ erfüllen die Anforderungen gemäß ZTV M 02.

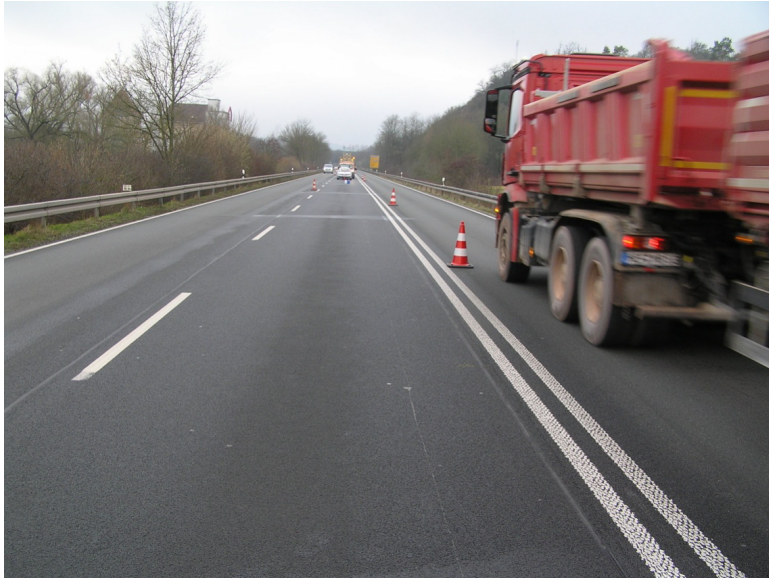
Abbildung 4-35: Messung auf der Doppellinie bei Maßnahme 14 im Dezember 2012

Die Messung erfolgte etwa zwei Monate nach Ablauf des Gewährleistungszeitraums im Dezember 2015. Es wurde die als Fahrstreifenbegrenzung dienende Doppellinie auf einem ca. 100 m langen Abschnitt (s. Abb. 4-35) gemessen, wobei die jeweiligen Linien separat betrachtet wurden.

Die Markierung der Doppellinie, die an die zwei Fahrstreifen angrenzt, wird im Folgenden als „Linie 1“ bezeichnet, die an den einen Fahrstreifen angrenzende Markierung „Linie 2“.
