Verstärkungen älterer Beton- und Spannbetonbrücken

Erfahrungssammlung
Dokumentation 2016

Projekt-Nr. BASt: FE 15.0570/2012/NRB

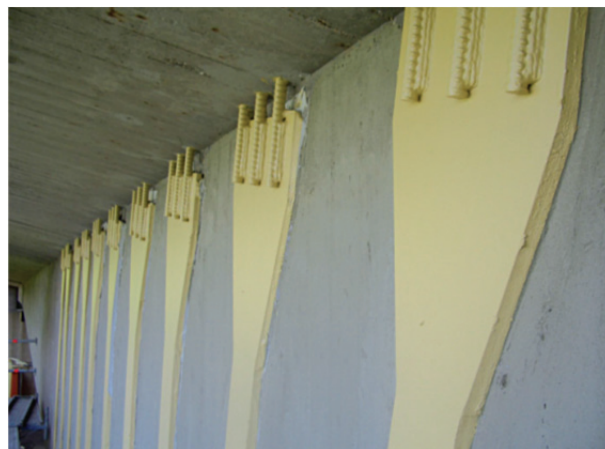
Bild 15: Stahllaschen als Querkraftverstärkung mit in Bohrlochern eingefädelten Gewindestangen (ROESER, 2010)

Als Schublaschen können Stahllamellen dienen, die beispielsweise als stahlbaumartige U-Bügel-Konstruktion den Steg umschließen und in der Fahrbahnplatte mittels angeschweißter Gewindestäbe verankert werden (Bild 15, ROESER, 2010). Das konstruktive Verkleben der Stahllaschen wird in abZ geregelt.

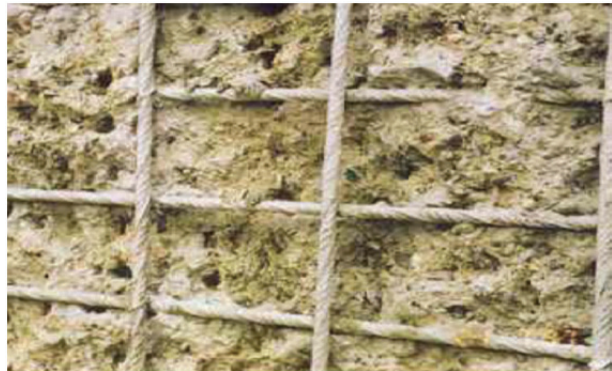
Bild 33: Durch Hochdruckwasserstrahlen vorbereitete Oberfläche (HANKERS, 2008)

Entscheidend für die Leistungsfähigkeit der Verstärkungsmethode mittels Querschnittsergänzungen mit zusätzlicher Betonstahlbewehrung ist der Verbund zwischen altem und neuem Beton, der neben einer sorgfältigen Vorbehandlung des Altbetons (Rauigkeit) durch die Anordnung einer Verbundbewehrung gesteigert werden kann. Eine durch Hochdruckwasserstrahlen vorbereitete Oberfläche mit freigelegter Bewehrung zeigt Bild 33.

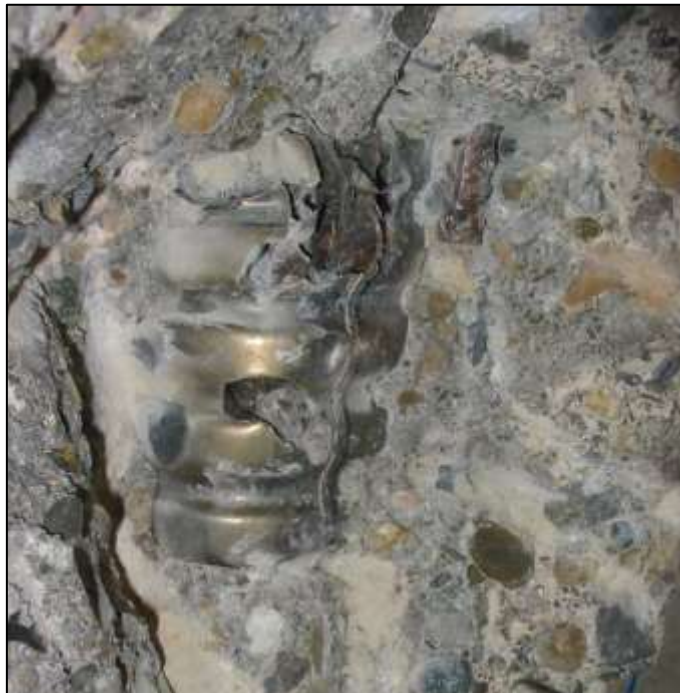
Bild 4: Geschädigtes Spannglied

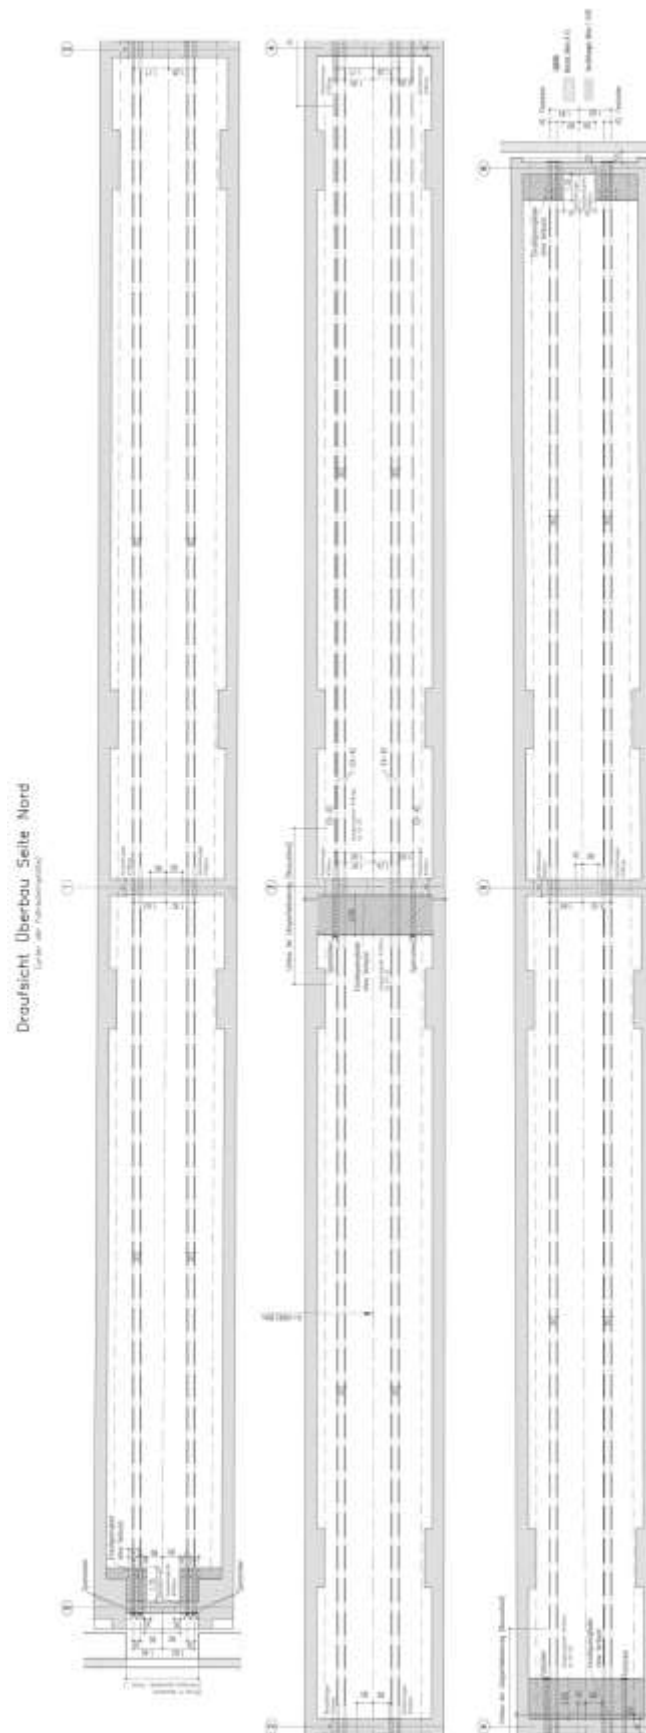
Bild 5: Übersicht Verstärkung von TBW 2 in der Draufsicht (Entwurfsplanung)

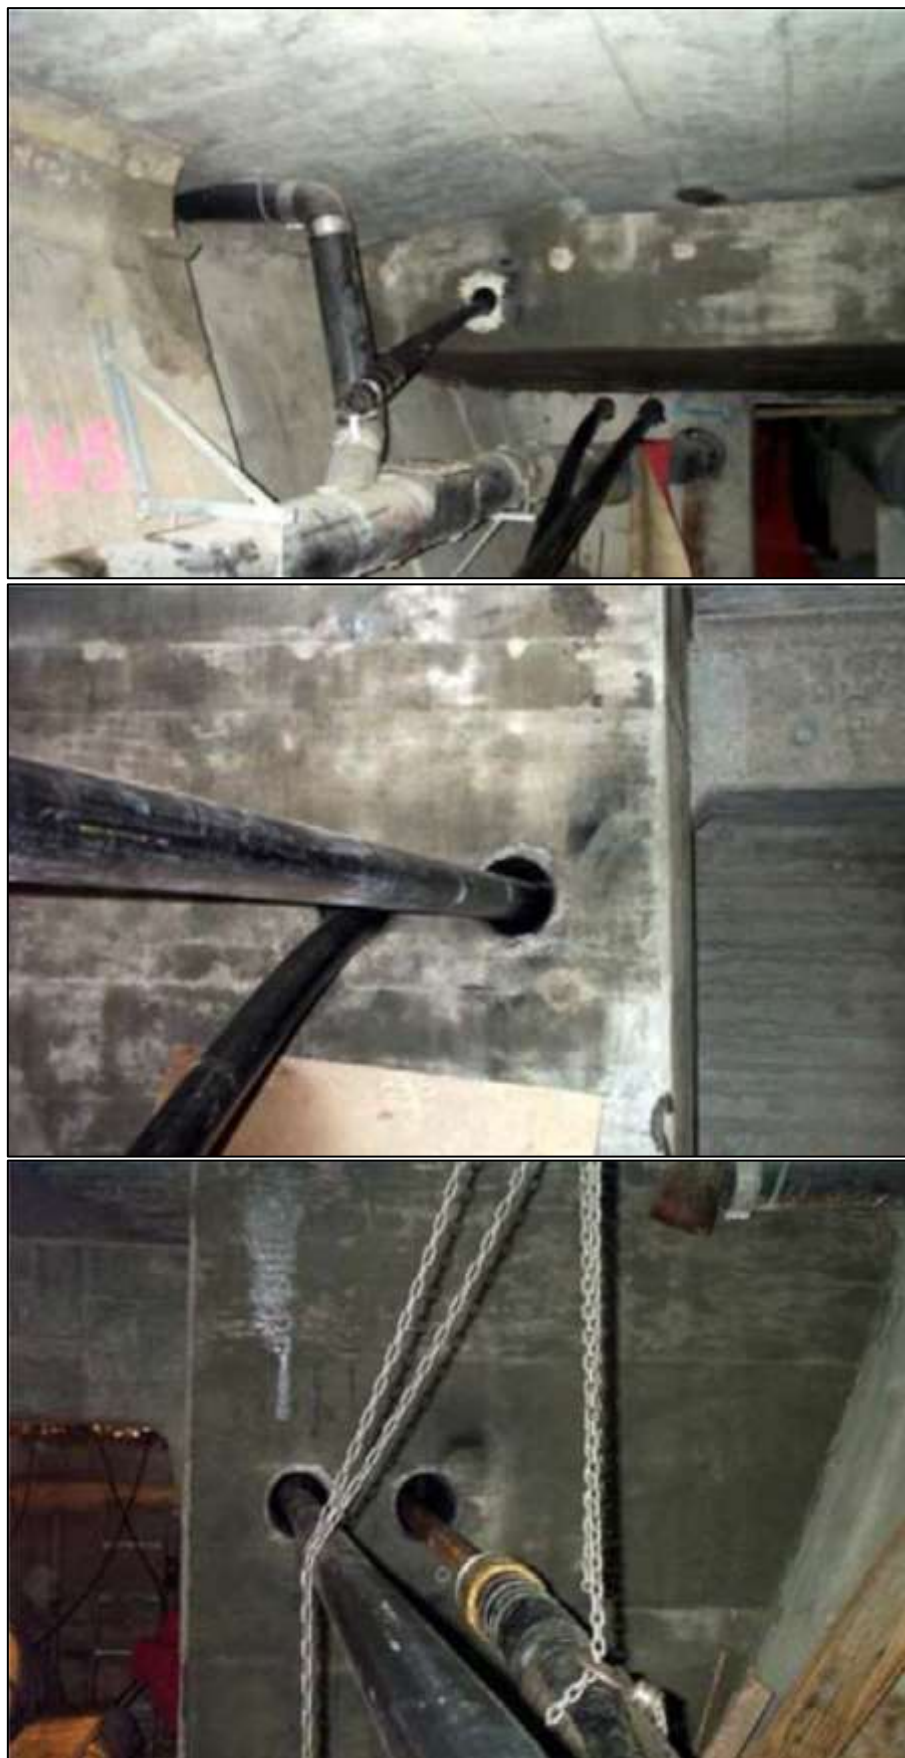
Bild 15: Externe Vorspannung (Ausführung)

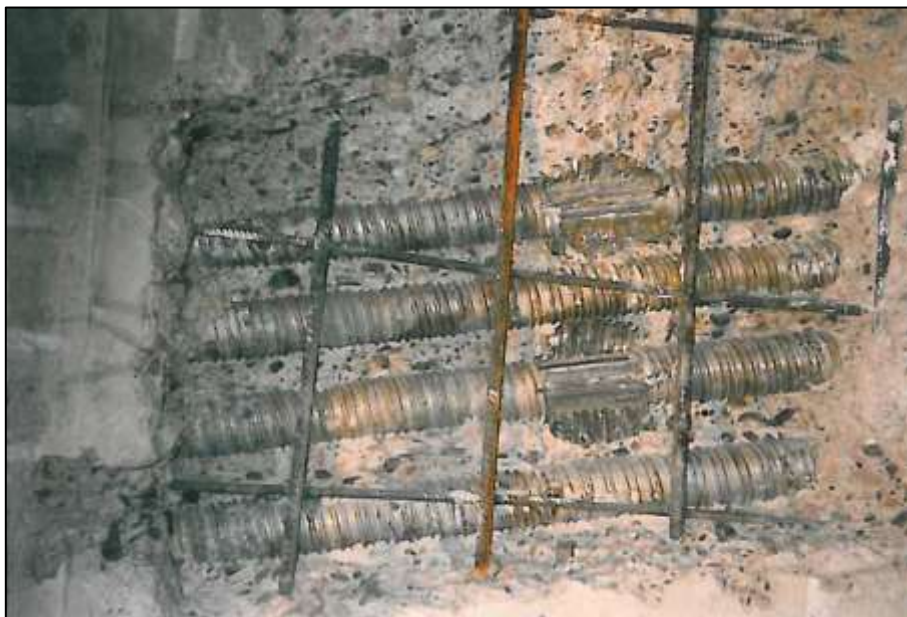
Bild 2: Freigelegte Spannglieder (Überbau Nord, TBW 2), leichte Korrosion

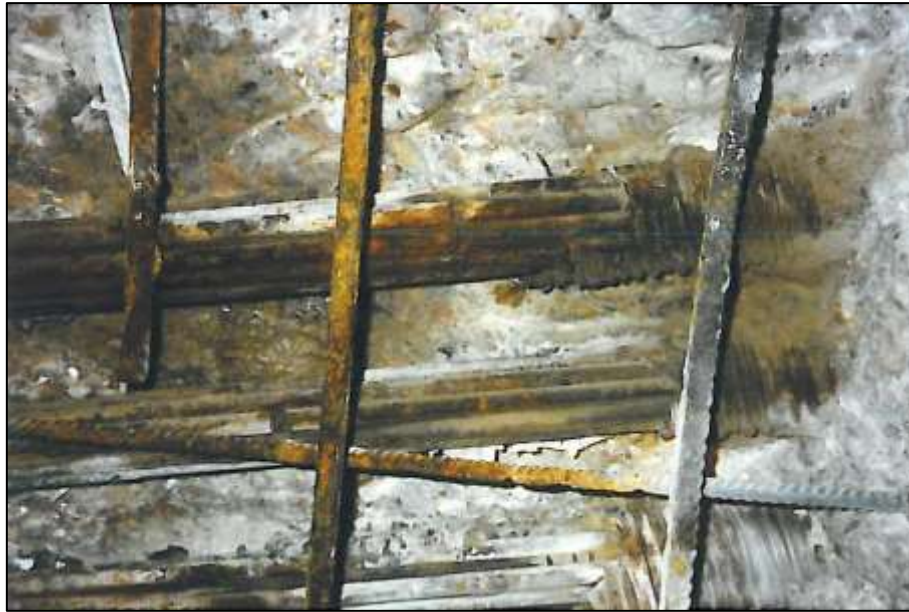
Bild 3: Schadensstelle Überbau Nord (TBW 2)

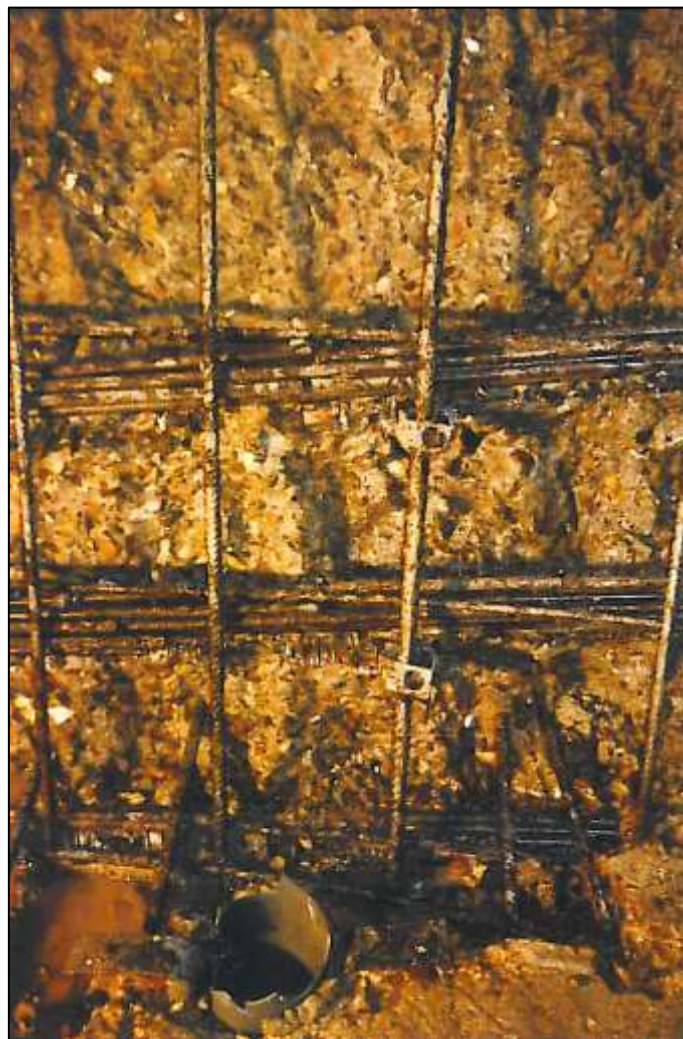
Bild 4: Schadensstelle Überbau Süd (TBW 1)

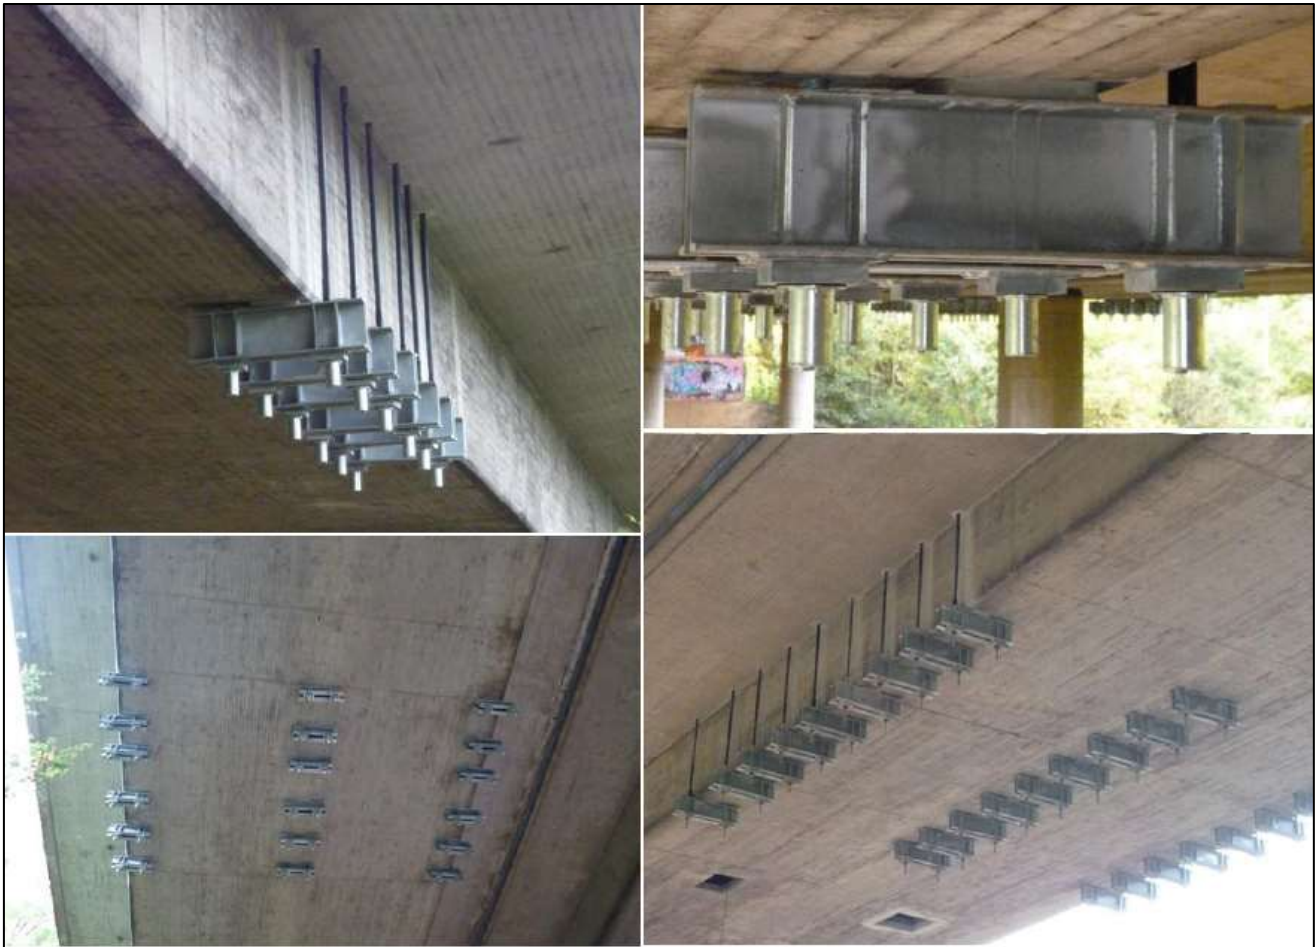
Bild 6: Verankerung der zusätzlichen Querkraftverstärkung (Ausführung)

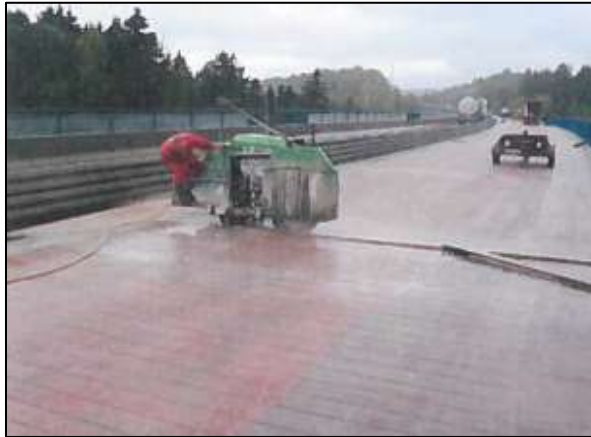
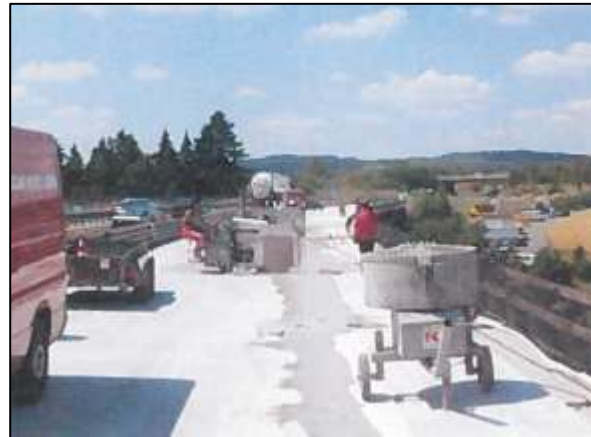
Bild 7: Schneiden der Schlitze

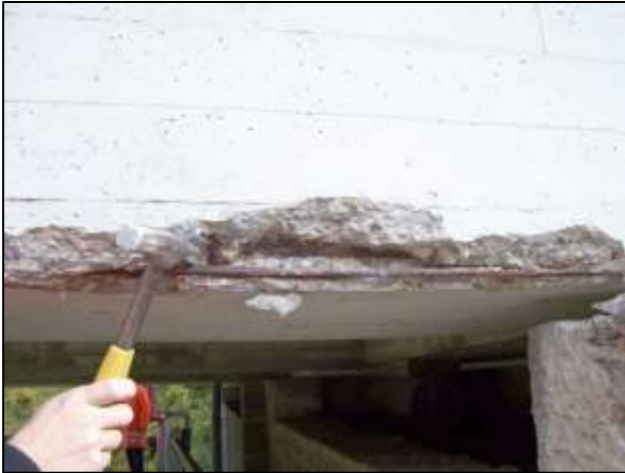
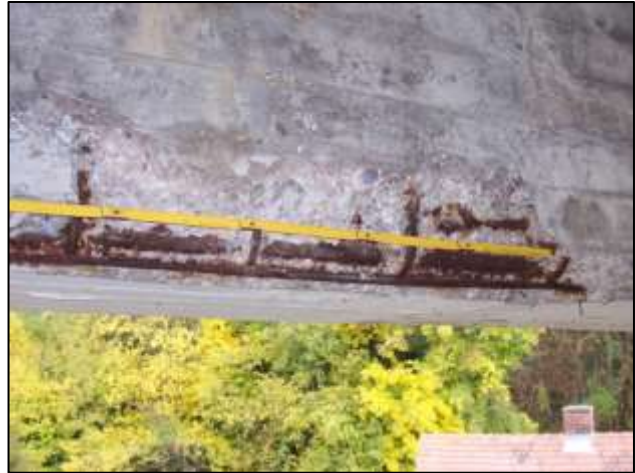
Bild 2: Schadensbild: Betonabplatzungen und Korrosion der Bewehrung

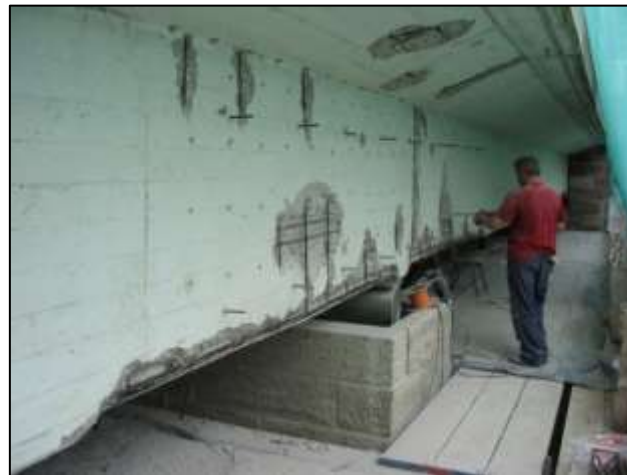
Bild 3: Vorbereitung der Betonoberfläche

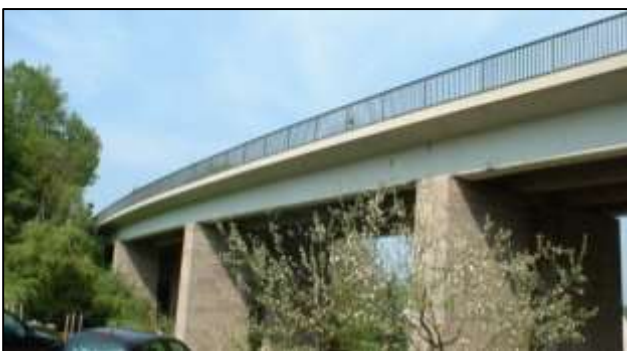
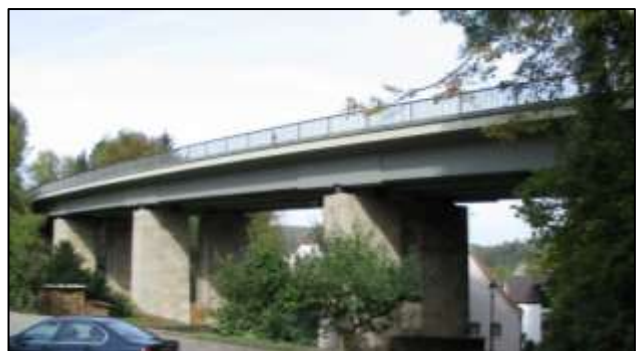
Bild 7: Brücke vor und nach der Verstärkung
