Kurzbericht zum BASt Forschungsprojekt FE 03.0471/2011/CRB

Untersuchungen zum Verhalten von Lang-Lkw beim Anprall an Schutzeinrichtungen aus Beton

Kurzbericht

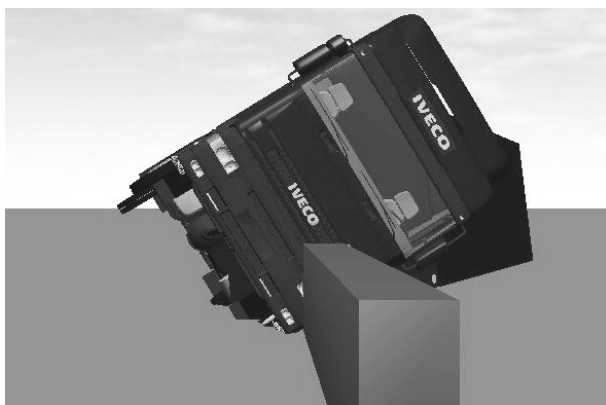
Abbildung 2 Endlage des Sattelzugs

Die für die Verkehrsunfallrekonstruktion entwickelte Software PC-Crash Version 9.0 wurde für die Simulationen verwendet. Unterschiedliche Lang-Lkw-Kombinationen, unterschiedliche Lasten und Lastverteilungen sowie Schutzeinrichtungshöhen wurden betrachtet. Ein Schwerpunkt war zusätzlich der Einfluss der fahrzeugverbindenden Teile. Abbildung 2 zeigt das Ergebnis einer Simulation eines Anprallvorgangs.

In den Simulationen zeigte sich, dass bei der Fahrzeugkombination die Zahl der Drehachsen, die Steifigkeit und der mögliche Rotationsgrad der Verbindungen sowie der Abstand der Drehachsen zueinander einen wesentlichen Einfluss auf das Anprallverhalten haben. Die Parameter stehen dabei in Wechselbeziehung zur Ladungs- und Schwerpunktsverteilung.

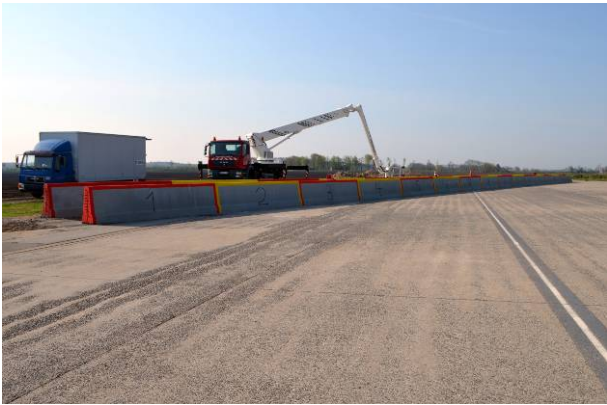
Abbildung 4 Betonschutzwände aus Annäherungsrichtung

Die Schutzeinrichtung wurde zweireihig wie in Mittelstreifen auf Bundesautobahnen aufgestellt.

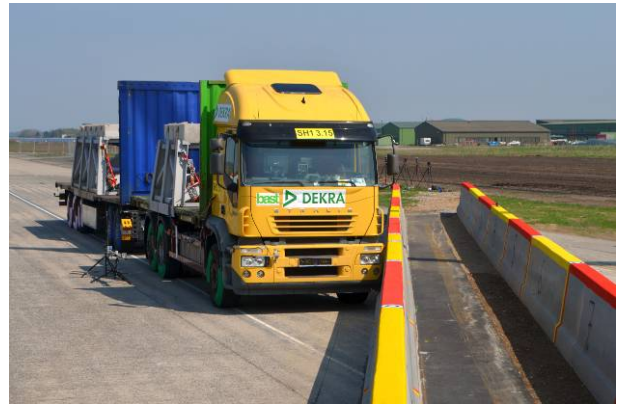
Abbildung 5 Stellprobe des Lang-Lkws

Der Anprallpunkt wurde in einem Abstand von 26,67 m vom Beginn der Betonschutzwand gewählt. Die genaue Anprallkonstellation zeigt Abbildung 5.

Die Anprallgeschwindigkeit lag bei 65,7 km/h, der Anprallwinkel relativ zur Schutzeinrichtung bei 20,1°.

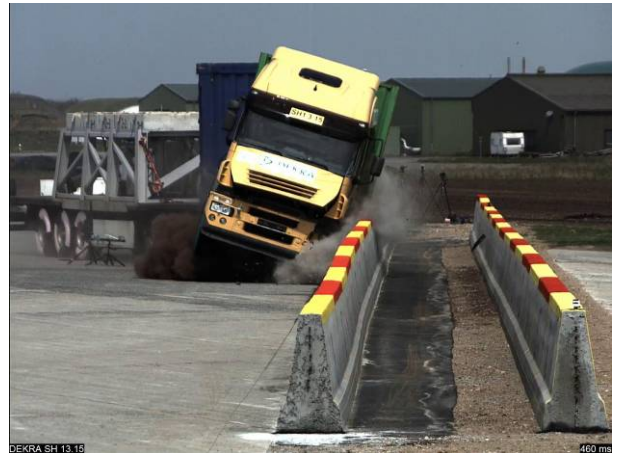
Nach dem Erstkontakt wurde das Zugfahrzeug von der Betonschutzwand nach rechts umgelenkt und an der Wand entlang geführt. Durch die Reibung zwischen Betonwand und Zugfahrzeug-Frontbereich kam es um diese Längsachse zu einem leichten Kippen des Fahrzeugs zum System hin. Das rechte Vorderrad wurde angehoben. Die Kippneigung wurde nach Abschluss der Umlenkbewegung durch den hohen Schwerpunkt der Zuladung verstärkt.

Abbildung 6 Komplettes Anliegen des Zugfahrzeugs an der Schutzeinrichtung und leichtes Kippen ohne Umsturzgefahr

Während des Zugfahrzeug-Anpralls kam es zu keinem relevanten Einlenken der Deichsel der Untersetzachse. Erst unmittelbar vor Kontakt des Aufliegers mit der Betonschutzwand kam es hier zu einer Richtungsänderung durch das abgeleitete Zugfahrzeug. Die Videoanalyse zeigt, dass es dabei trotz der Kippneigung des Zugfahrzeugs zu keiner nennenswerten Torsion in der Deichsel kam. Der Ausgleich erfolgte hier über die Kupplung des Zugfahrzeugs.

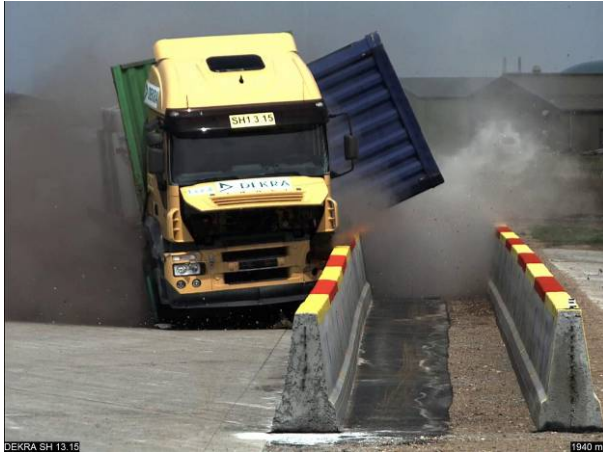
einer sehr starken Kippbewegung des Aufliegers in Richtung der Betonwand. Eine Stabilisierung des Aufliegers durch das Zugfahrzeug bzw. einer Destabilisierung des Zugfahrzeugs durch den kippen den Auflieger erfolgte nicht. Die hinteren rechten Räder des Aufliegers hatten keinen Bodenkontakt mehr. Es kam zu einem Aufliegen der linken Seite des Aufliegers auf der anprallseitigen Beton-schutzwand, wie Abbildung 7 zeigt.

Abbildung 7 Umsturz des Aufliegers auf die Beton-schutzwand, Wegdrücken des Zugfahrzeug-Hecks

Begünstigt durch die Schräge des Ballastgestells auf dem Auflieger rutschte der Auflieger von der Beton-schutzwand. Dabei wurde das Heck des Zugfahrzeugs von der Wand weggedrückt, die Front glitt weiter an der Wand entlang.

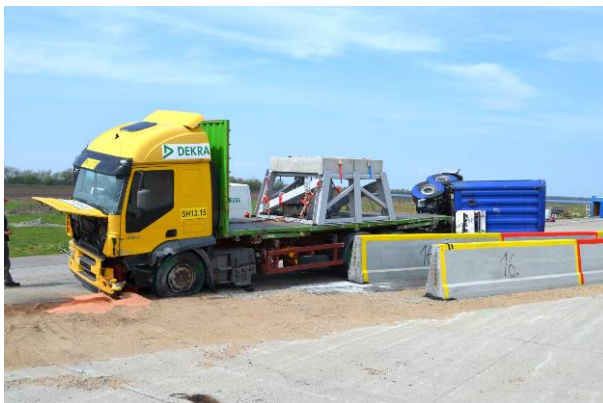
Durch das Reiben der Auflieger-Stirnwand an der Beton-schutzwand löste sich das Heck des Aufliegers von der Wand, Zugfahrzeug und Aufliegerfront glitten weiter daran entlang. Abbildung 8 zeigt die Endlage des Lang-Lkws nach dem Anprallversuch. Es kam zu keinem Ablösen eines der drei Fahrzeugteile.

Abbildung 8 Endstellung des Zugfahrzeugs am Ende der Beton-schutzwand

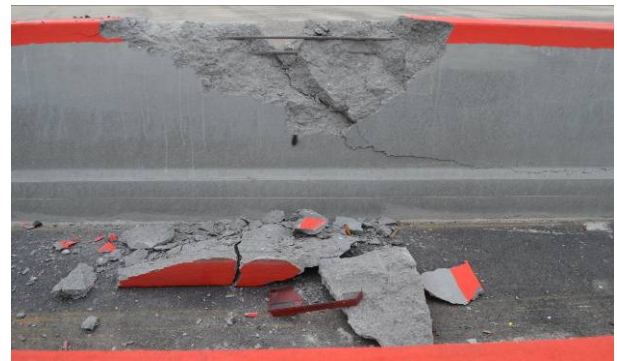
Die stärksten Beschädigungen an der Schutz-einrichtung fanden sich ca. 25 – 35 m nach Beginn der Beton-schutzwand. Weitere Bereiche der Beton-schutzwand weisen deutliche Beschädigungen in Form von Ausbrüchen oder Rissen auf. So ist in einem Bereich ein komplett durchgehenden Diagonalriss aufgetreten. An der stoßzugewandten Seite findet sich zudem ein durchgängiger Riss im Fußbereich. Die innenliegende Bewehrung war allerdings durchgehend intakt. Aus dem Kopfbereich lösten sich mehrere Bruchstücke auf der stoßabgewandten Seite. Diese fanden sich unmittelbar hinter der Beton-schutzwand auf dem Boden liegend wieder. Hierbei wurde die innenliegende Bewehrung freigelegt, die wiederum keine Beschädigung aufwies, wie in Abbildung 9 zu erkennen ist.

Abbildung 9 gelöste Bruchstücke aus dem Kopfbereich von Segment 7 (Ansicht)

Weiterhin konnten an der Wand Schleif- und Kratzspuren festgestellt werden.

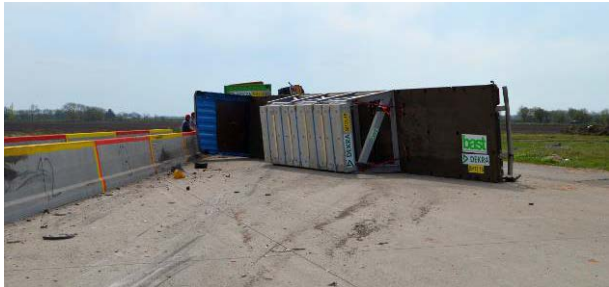
Abbildung 10 Endlage des Prüffahrzeugs

Die Fahrzeugteile (Zugfahrzeug, Dolly und Sattel-anhänger) wurden durch den Anprall nicht voneinander getrennt, allerdings sind Teile der Fahrzeugkombination nach dem Anprall auf die Seite gefallen. Abbildung 10 zeigt die Endlage des Prüffahrzeugs.

Verglichen mit bei DEKRA im Rahmen anderer Vorhaben durchgeführten Anprallversuchen gegen Beton-schutzeinrichtungen zeigte sich, dass der geringere Rotationswiderstand der Fahrzeugverbindung eine Stabilisierung des Aufliegers durch das Zugfahrzeug verhinderte. Im Gegenzug bestand aber auch keine Gefahr, dass der umstürzende Auflieger das Zugfahrzeug mitreißt.

Die bei schnelleren Fahrten stabilisierend wirkende Aussteifung der lenkbaren Untersetzachse steht bei einem Anprall nicht mehr zur Verfügung. Die Aussteifung wurde kollisionsbedingt außer Kraft gesetzt.
