Prüfbericht BASt 2009 7D 10

TB 31 nach DIN EN 1317-2: 1998 + A1: 2006 an
Einfache Stahlschutzplanke 2,0 m B-Profil

Durchgeführt auf dem DEKRA Versuchsgelände
in Eggebek am 27. Oktober 2009 um 14:30 Uhr

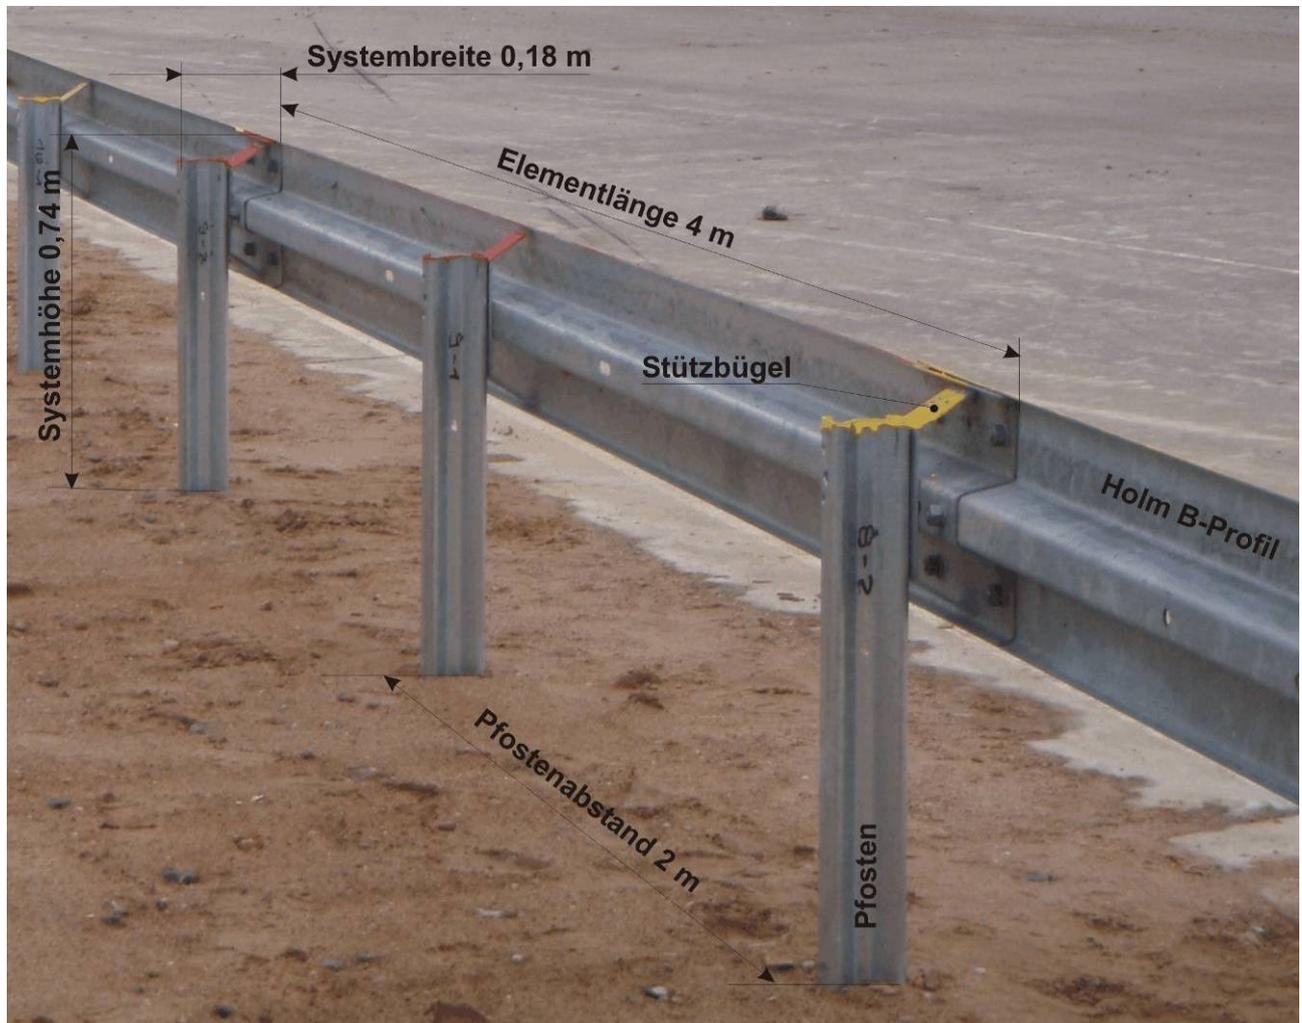
Darstellung
Illustration

Die Elemente der Schutzeinrichtung wurden zur Dokumentation der Systemveränderungen und zur Erfassung des Fahrzeugverhaltens farblich wechselnd (rot/gelb) markiert und fortlaufend nummeriert (Holme 1 – 15, Pfosten 1-1, 1-2, ..., 15-2 und Stützbügel 1-1, 1-2, ..., 15-2). Anfangs- und Endabsenkung wurden nicht gekennzeichnet.

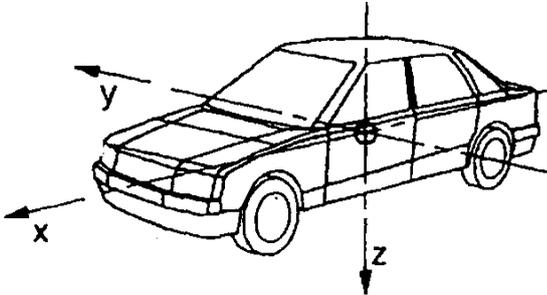
4.4.6 Position der Messinstrumentierung und Abstand vom Fahrzeug-Schwerpunkt
Position of vehicle measurement equipment and displacement from vehicle CoG

Nr. #	Name Name	Bezeichnung Label	Position*		
			x [mm]	y [mm]	z [mm]
1	10TUNNCG0000ACX	Uniaxialer Beschleunigungssensor im Schwerpunkt	15	0	0
1	10TUNNCG0000ACY	Uniaxialer Beschleunigungssensor im Schwerpunkt	0	15	0
1	10TUNNCG0000ACZ	Uniaxialer Beschleunigungssensor im Schwerpunkt	0	0	-8
2	10TUNNFR0001AC...	Triaxialer Beschleunigungssensor auf Tunnel	60	0	180
3	10TUNNRE0001AC...	Triaxialer Beschleunigungssensor auf Rücksitzbank	-740	0	130
4	10TUNNCG0000AV...	Drehratenmessaufnehmer	0	0	0

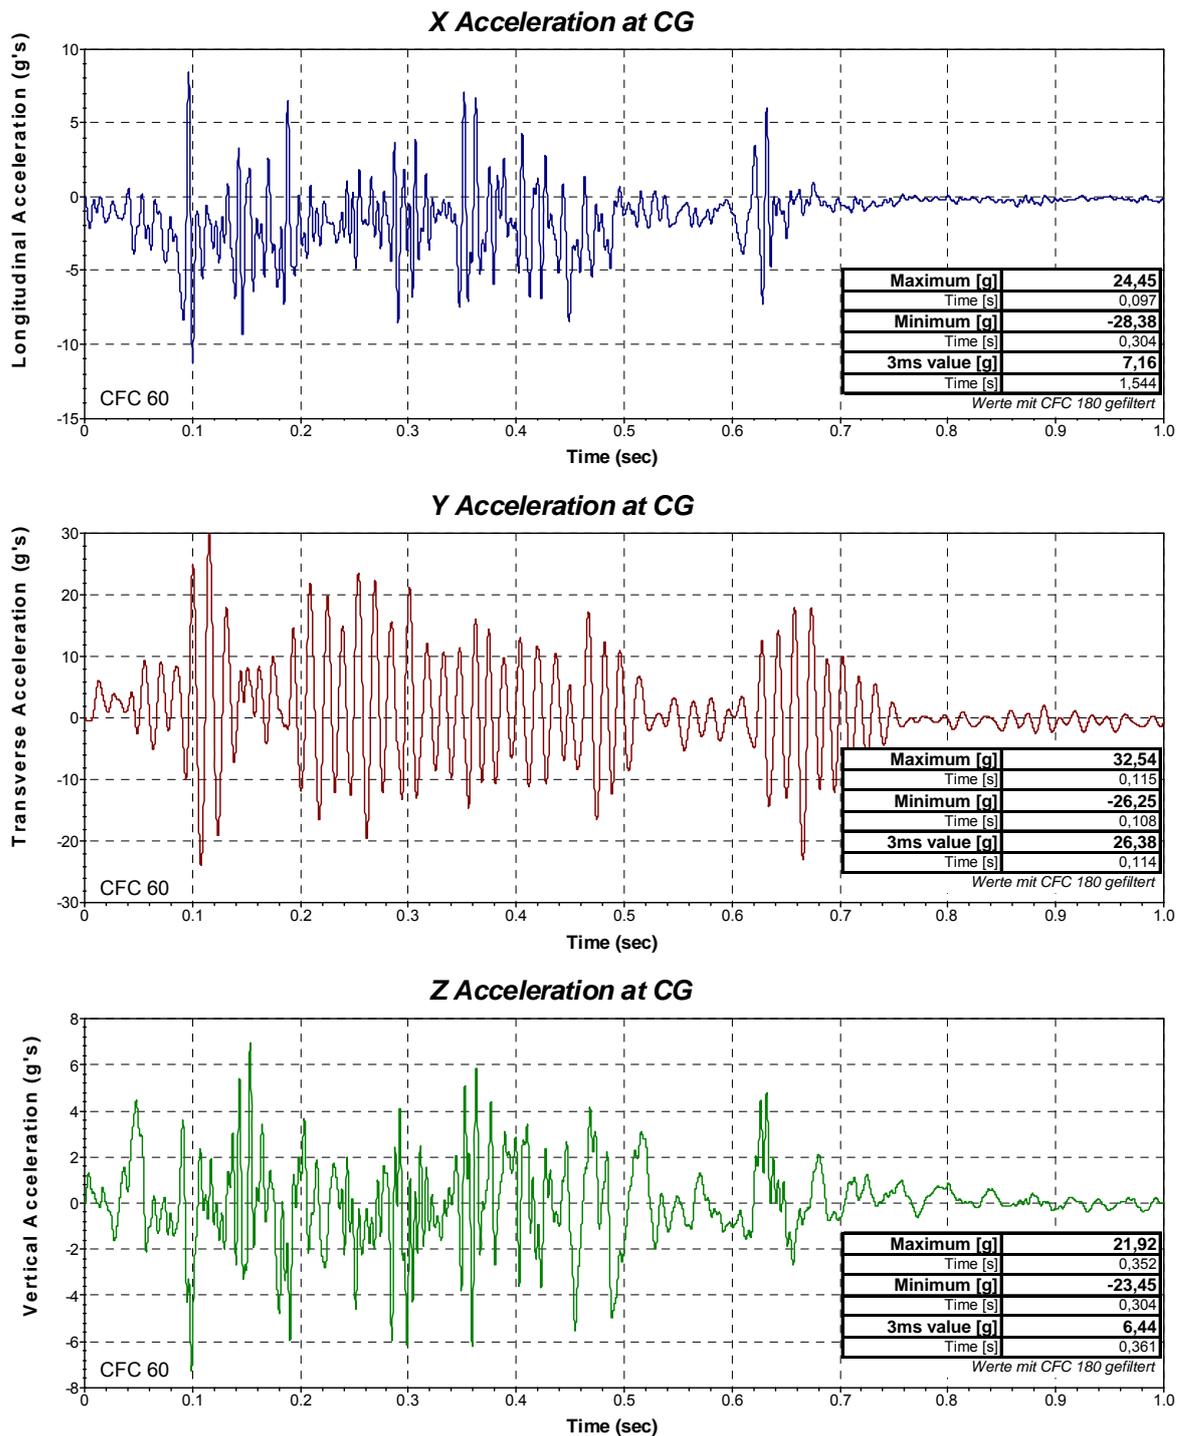
Triaxialer Beschleunigungsaufnehmer im Fahrzeugschwerpunkt
Three-axis accelerometer in the vehicle's centre of gravity

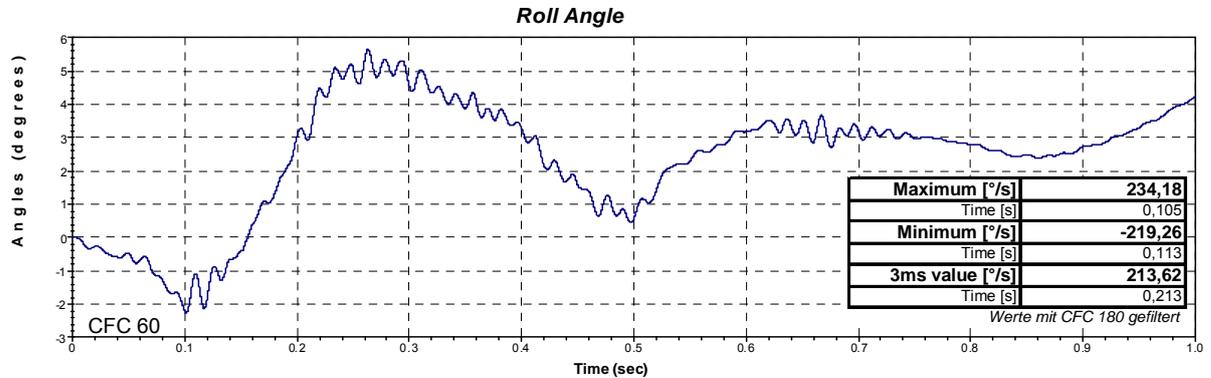
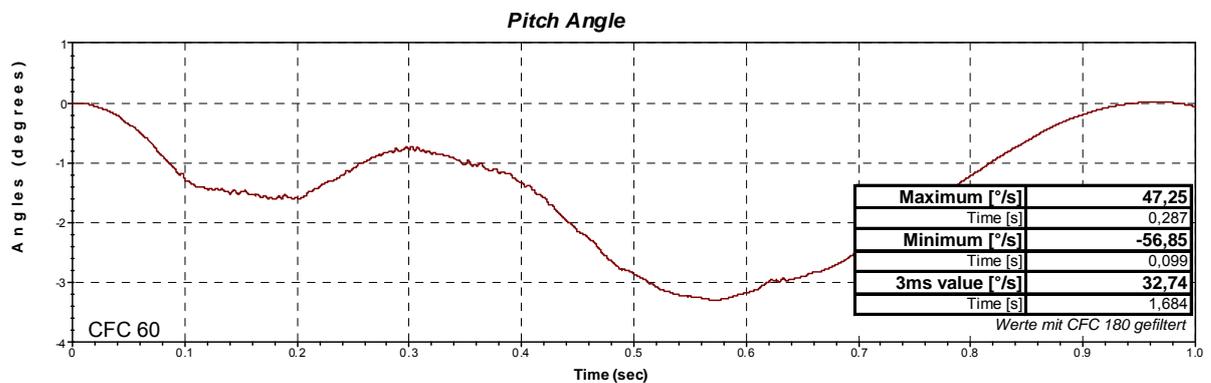
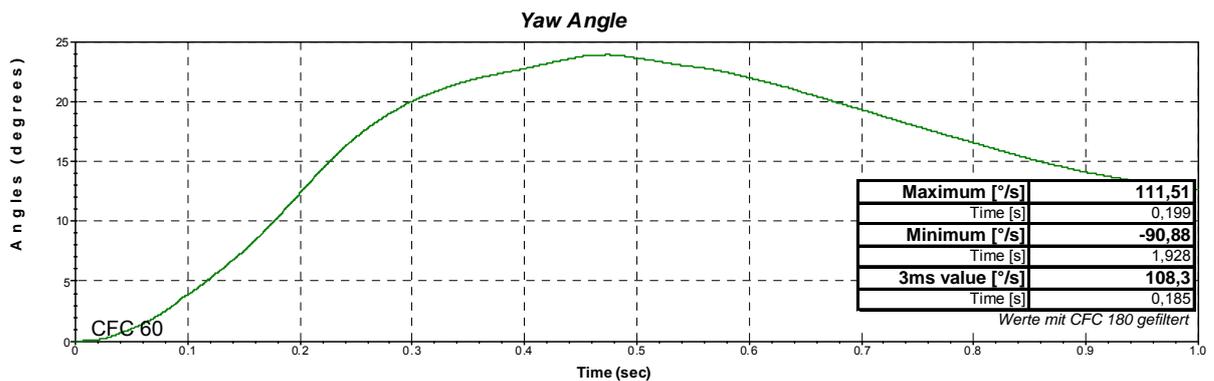
Drehratensensor im Fahrzeugschwerpunkt
Gyro-sensor in the centre of gravity

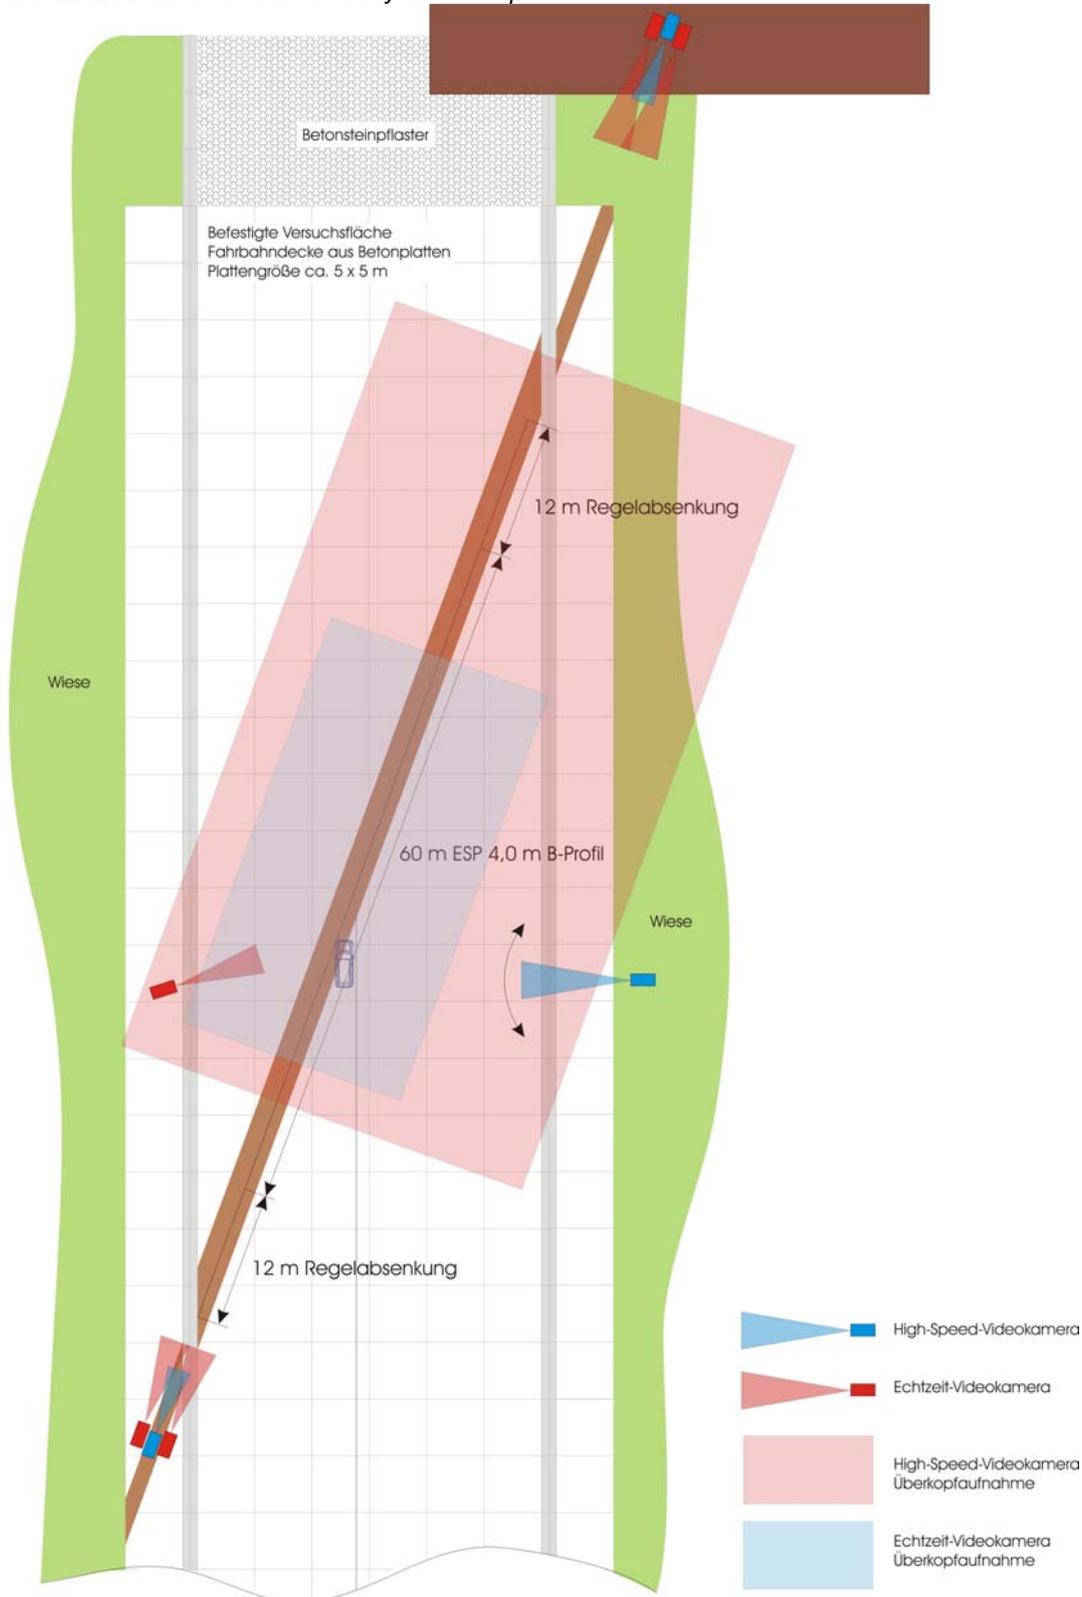
ANHANG A: Skizze Testgelände und Systemaufbau

ANNEXE A: Sketch test area and system set-up

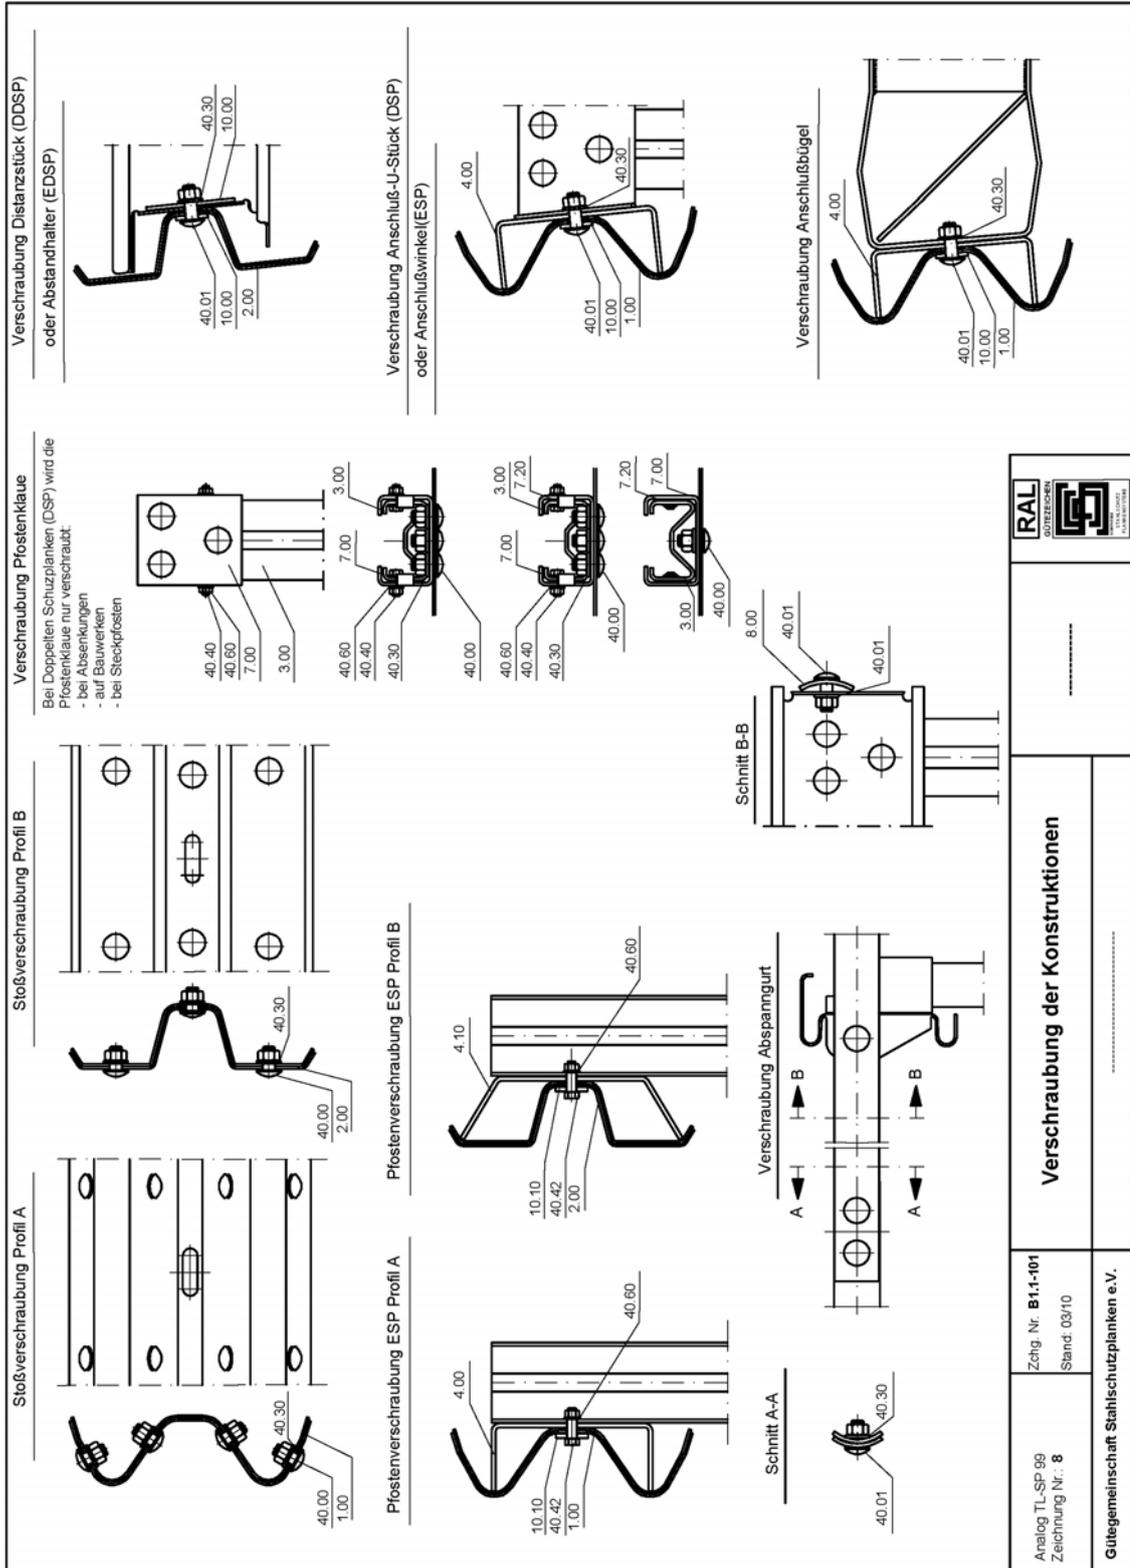
Verschraubung der Konstruktionen	
Analog TL-SP 99 Zeichnung Nr.: 8	Zchg. Nr.: B11-101 Stand: 03/10
Gütegemeinschaft Stahlenschutzplancken e.V.

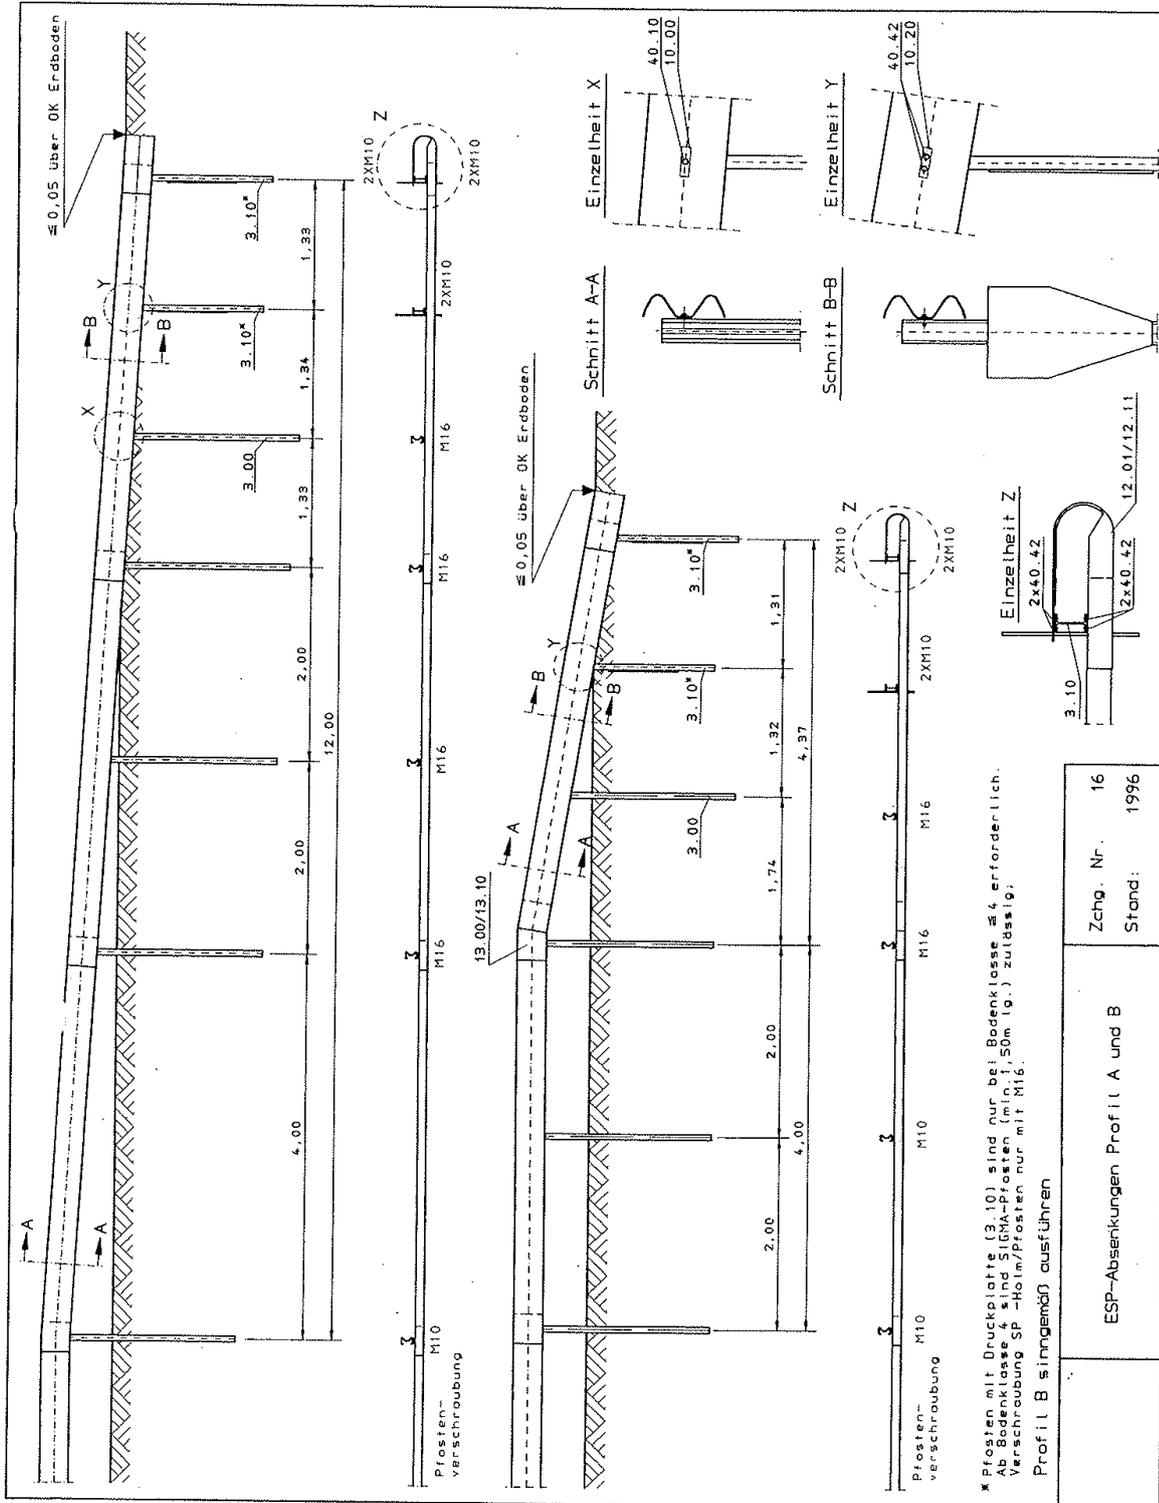
Zeichnung Nr. 16

ESP 2,0 m, 60 m, B-Profil						
Teile-Nr.	Menge	Bezeichnung	Einzelgewicht	Gesamtgewicht	Werkstoff/Güte	Zeichnung Nr.
02.00	15	Schutzplankenholm, B-Profil	43,10	646,5	S235 JR	102
03.00	32	Sigma-Pfosten, 1.900 mm	14,20	454,4	S235 JR	103
04.10	32	Stützbügel, Profil B	1,00	32,0	S235 JR	111
10.10	32	Decklasche M 10	0,20	6,4	S235 JR	8
40.00	15	HRK-Schraube m. Nase M 16 x 27 Mu, 4,6 mit Mutter 5	0,10	1,5	4.6	8
40.30	15	U-Scheibe Ø 18	0,01	0,2		8
40.42	32	6-Kt.-Schraube M10x45 Mu, 4,6 mit Mutter 4	0,05	1,6		8
40.60	32	Scheibe Ø 11	0,01	0,3		161
Gewicht der Konstruktion:			1142,9 kg			
Gewicht / lfdm:			19,0 kg

Anfangs- und Endkonstruktion für ESP TL-SP Zeichnung 16, 12 m, B-Profil						
Teile-Nr.	Menge	Bezeichnung	Einzelgewicht	Gesamtgewicht	Werkstoff/Güte	Zeichnung Nr.
02.00	3	Schutzplankenholm, B-Profil	43,10	129,3	S235 JR	102
03.00	7	Sigma-Pfosten, 1.900 mm	14,20	99,4	S235 JR	103
04.10	6	Stützbügel, Profil B	1,00	6,0	S235 JR	111
10.10	6	Decklasche M 10	0,20	1,2	S235 JR	8
10.20	1	Decklasche M 10	0,20	0,2	S235 JR	8
12.10	1	Kopfstück	10,20	10,2	S235 JR	124
40.00	7	HRK-Schraube m. Nase M 16 x 27 Mu, 4,6 mit Mutter 5	0,10	0,7	4.6	8
40.10	1	6kt-Schraube m. Nase M 16 x 35 Mu, 4,6 mit Mutter 5	0,10	0,1	4.6	8
40.42	6	6-Kt.-Schraube M10x45 Mu, 4,6 mit Mutter 4	0,05	0,3		8
40.60	8	Scheibe Ø 11	0,01	0,1		161
Gewicht der Konstruktion:			247,5 kg			
Gewicht / lfdm:			4,1 kg

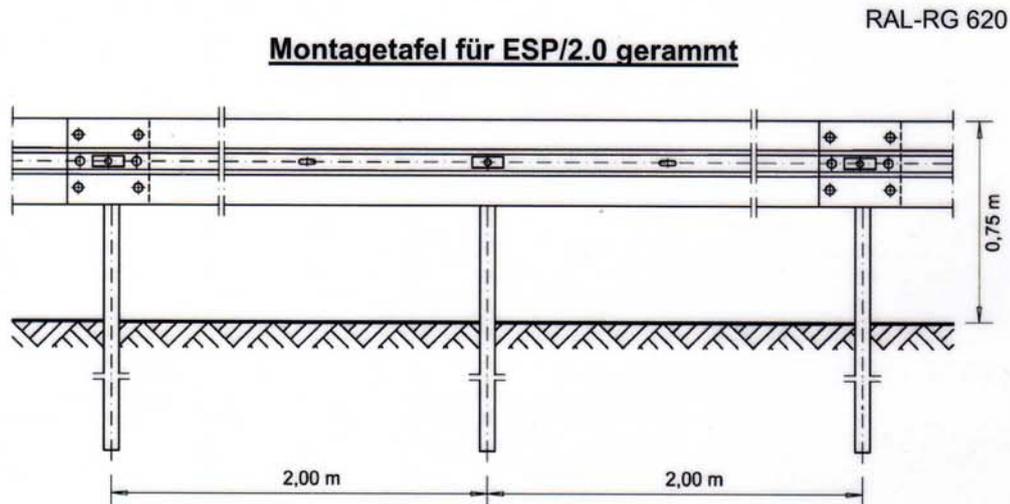
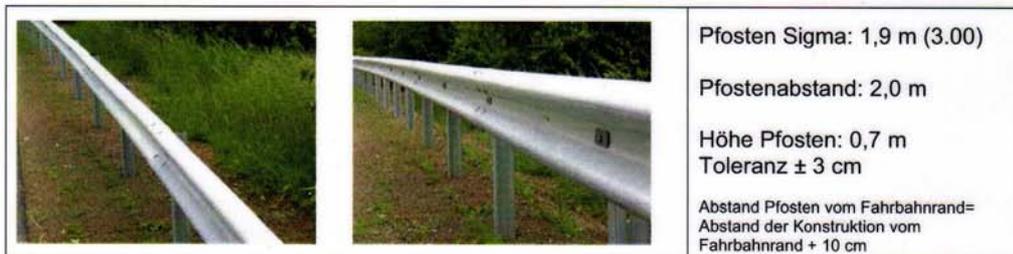
Montagetafel für ESP/2.0 gerammt

Stückzahl pro 4 m System:

6/8 St.	40.00	HRK-Schraube M 16x27, 4.6 mit Mutter
6/8 St.	40.30	U-Scheibe 18
2 St.	40.42	Sechskantschraube M 10x45, 4.6 mit Mutter
2 St.	40.60	U-Scheibe 11
2 St.	10.10	Decklasche M10

Schraube M 10:	handfest
Schraube M 16:	70 Nm, maximal 140 Nm

Stützbügel (4.00 bzw. 4.10)

Decklasche M 10 (10.10) und 1 Stück Sechskantschraube M 10x45, Güte 4.6 mit Mutter (40.42) und U-Scheibe 11 (40.60)

6 bzw. 8 Stück HRK-Schraube mit Nase M 16x27, Güte 4.6 mit Mutter (40.00) und U-Scheibe 18 (40.30)

Stoss in Fahrtrichtung überlappend

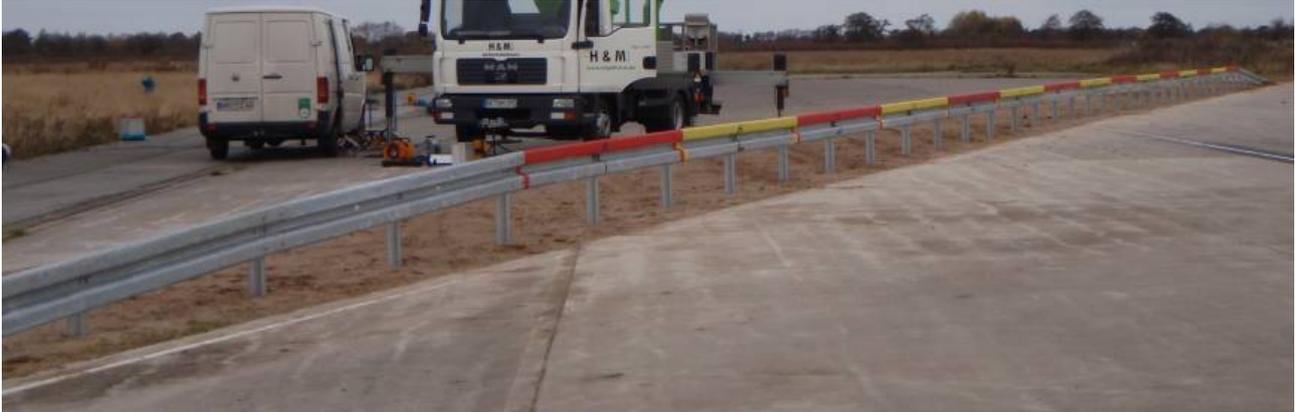
Bild 1: Schutzeinrichtung mit Anfangs- und Endabsenkung (Ansicht in Anprallrichtung)

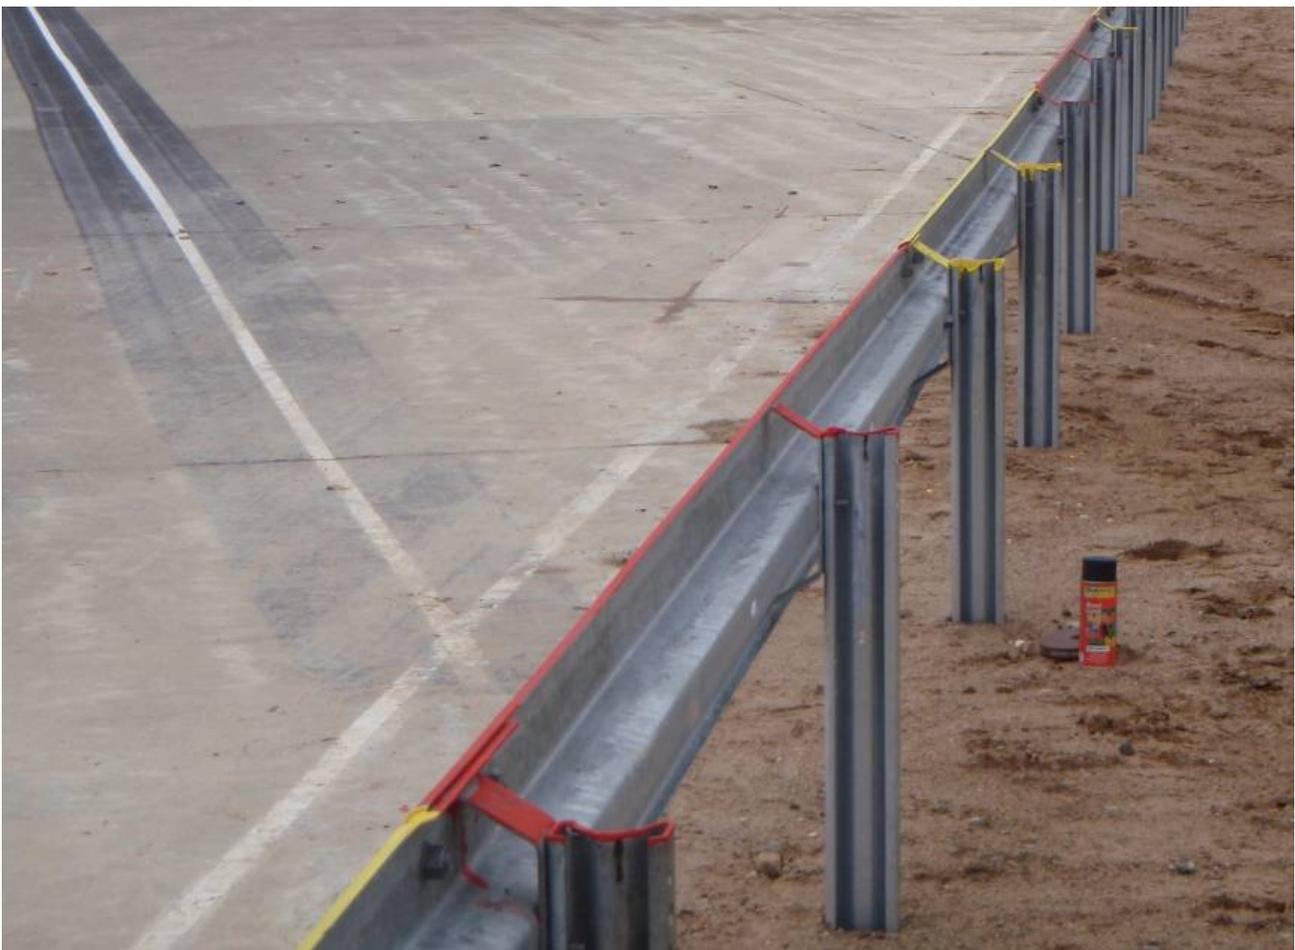
Bild 2: Schutzeinrichtung (ESP 2,0 B-Profil)

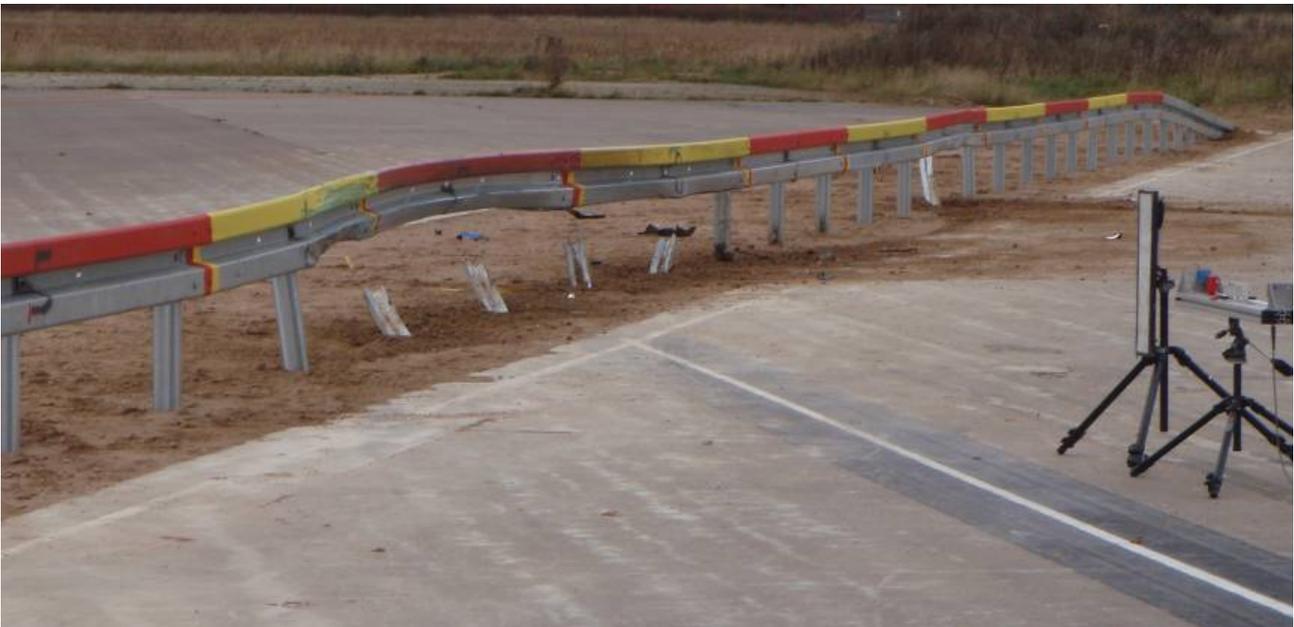
Bild 4: Schutzeinrichtung nach dem Versuch (Ansicht in Anprallrichtung)

Die Primäranprall-Beschädigungen am System erstrecken sich auf die Holme 6 – 9 und die dazugehörigen Systemteile (Pfosten, Stützbügel).

Es sind Anprallspuren in Form von Verformungen der Stützbügel, der Holme und der Pfosten sowie Kratz- und Schleifspuren vom Fahrzeug zu erkennen.

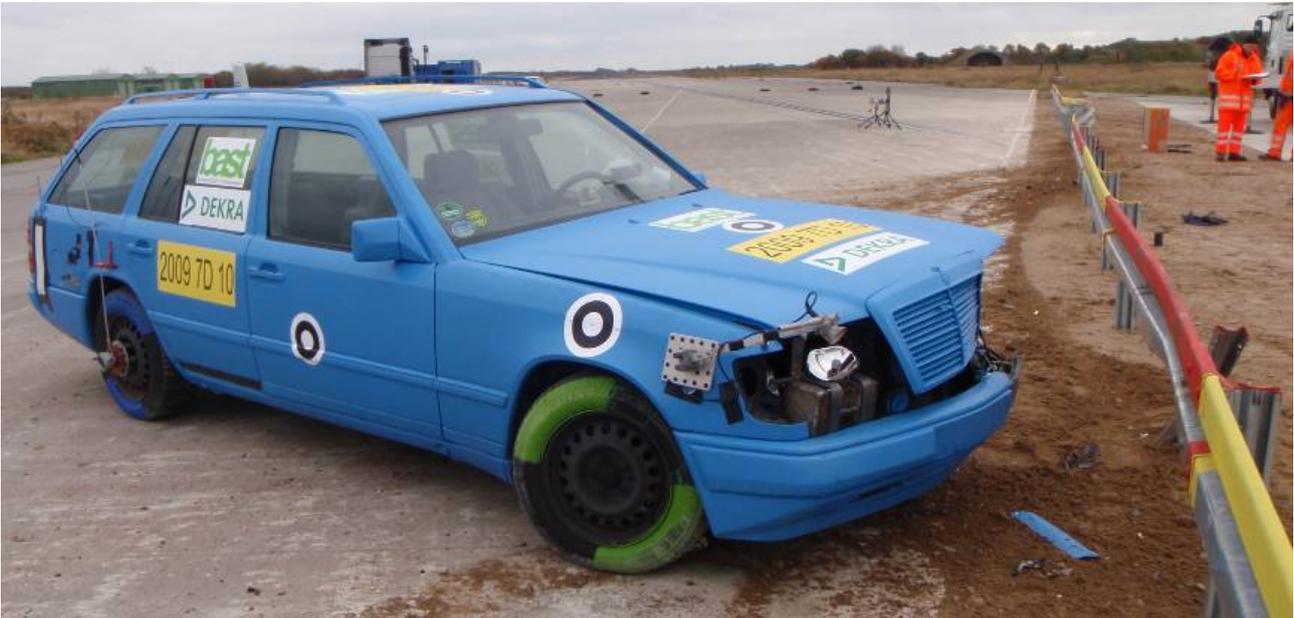
Bild 5: Fahrzeugendstellung (Ansicht entgegen Anprallrichtung)

Es dreht sich dabei um ca. 90 Grad und bleibt unter diesem Winkel zum System in seiner Endlage stehen.

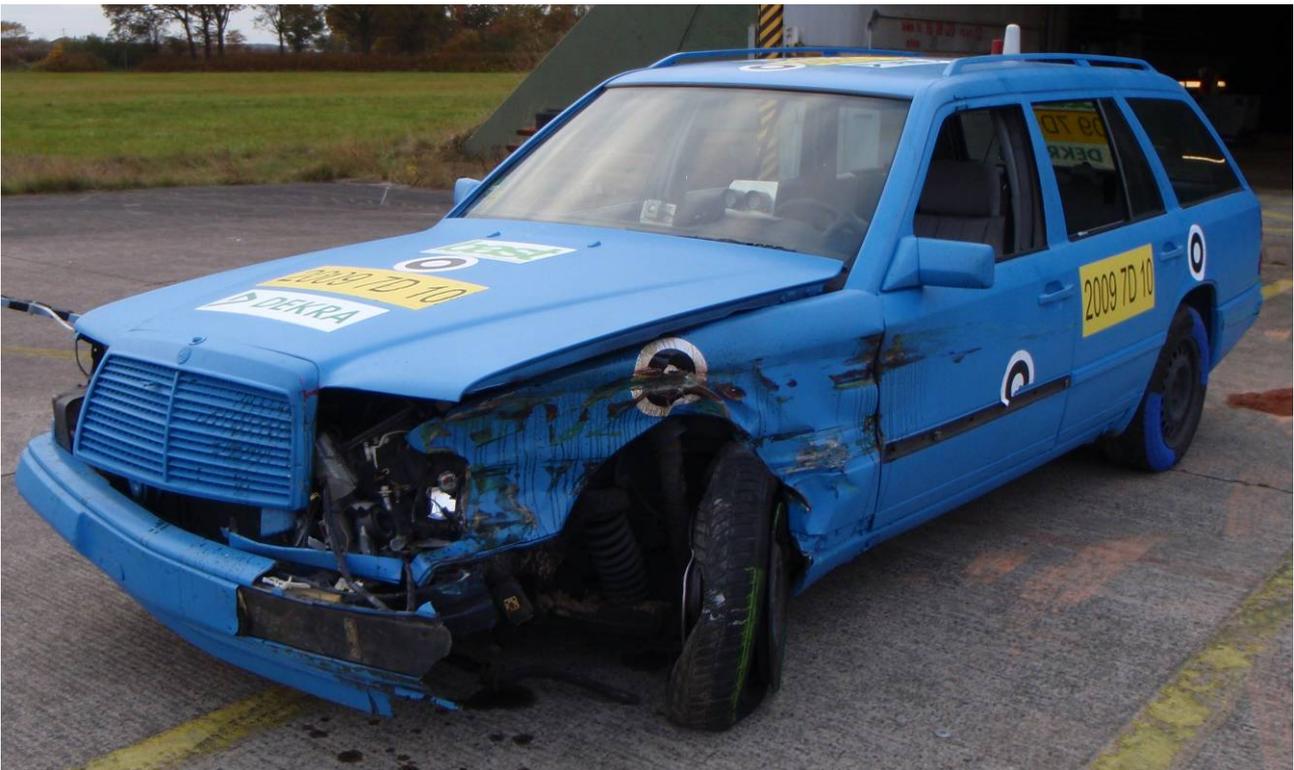
Bild 6: Versuchsfahrzeug nach Versuch

Das Fahrzeug war bedingt fahrbereit (fahrerseitige, vordere Aufhängung stark nach hinten verbogen, dadurch blockierendes Vorderrad). Ab A-Säule fahrerseitig geringe Beschädigungen (Kratzer, Dellen). Beifahrerseite relativ unbeschädigt.

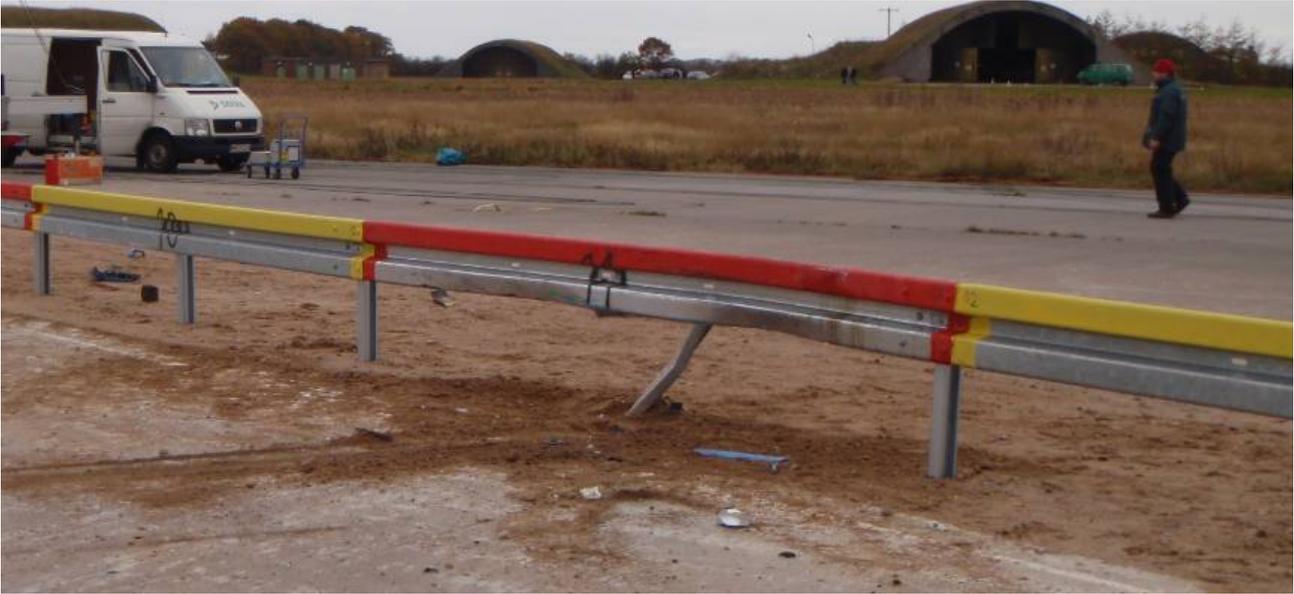
Bild 7: Sekundäranprall (Ansicht entgegen Anprallrichtung)

Der Sekundäranprall beschädigte den Holm 11 und dazugehörige Systemteile.

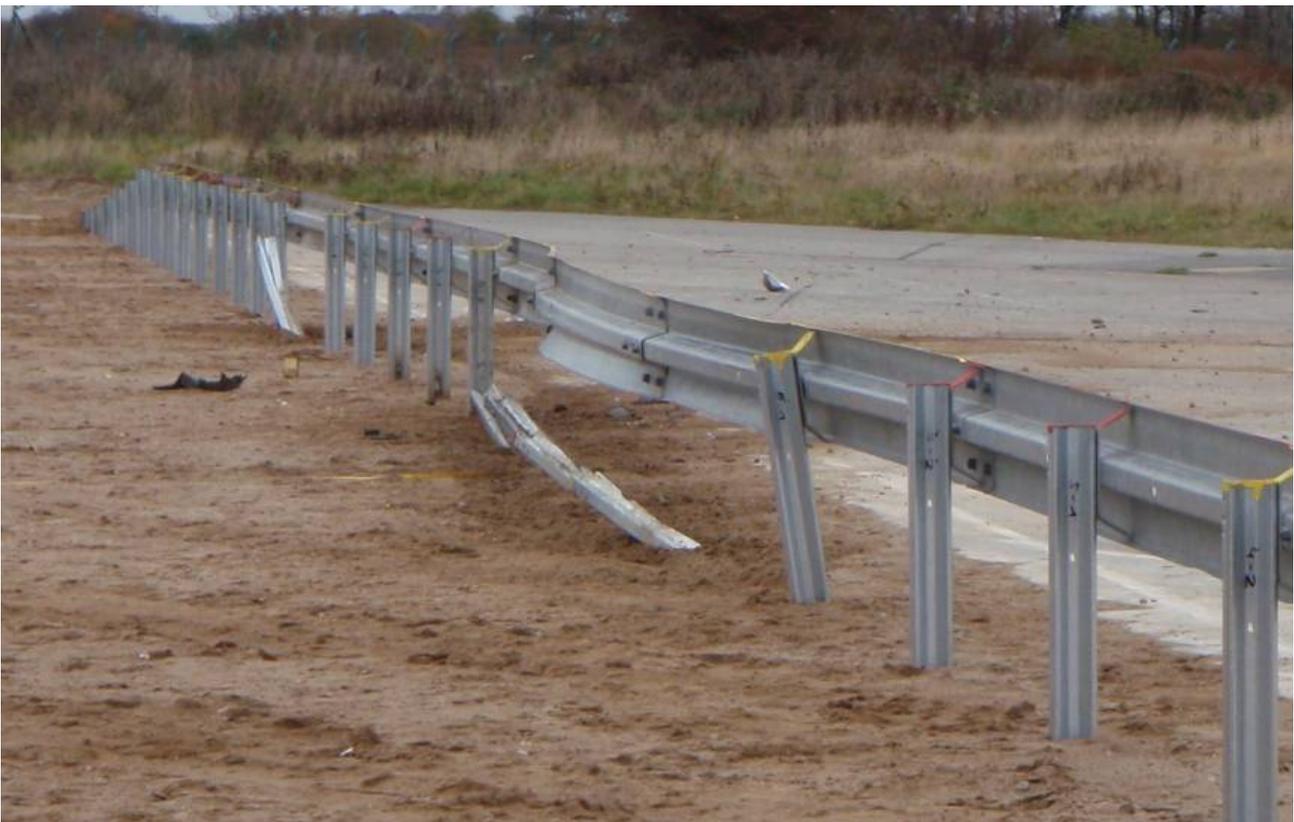
Bild 8: Anprallbereich Systemrückseite

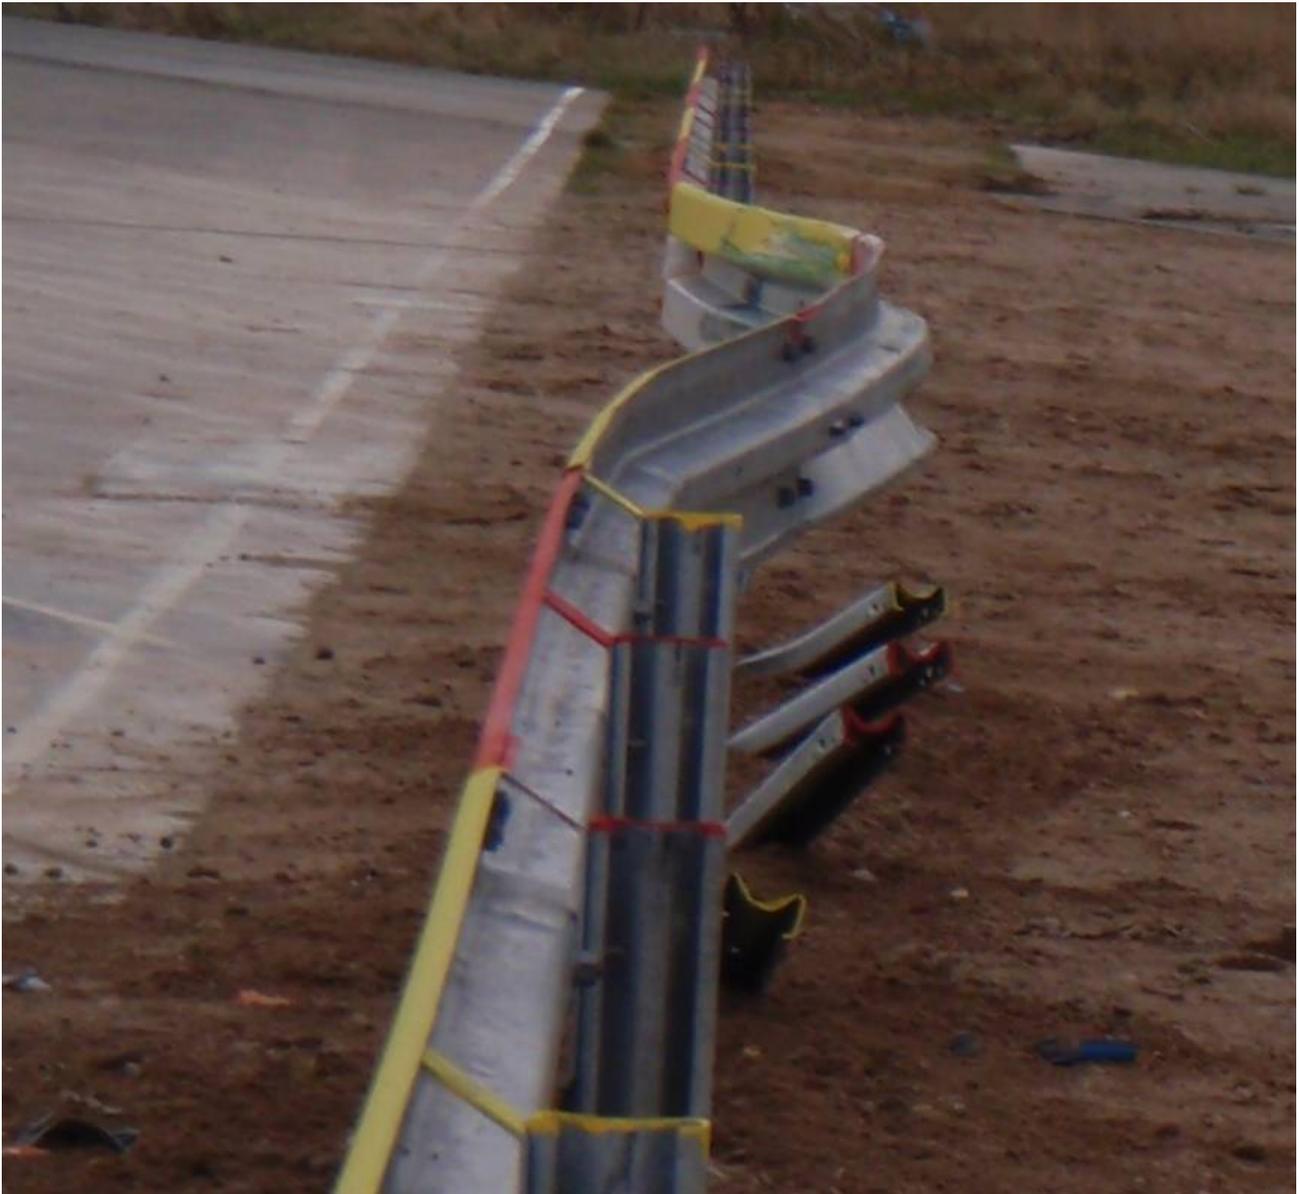
Bild 9: Verschiebung der Schutzeinrichtung im Primäranprallbereich

5.2.6	Fahrzeugeindringung V_{I_m} (nur Busse und Lkw) <i>Vehicle intrusion (V_{I_m}) (only HGVs and coaches)</i>	entfällt
5.2.7	Maximale permanente Durchbiegung <i>Maximum permanent deflection</i>	0,35 m

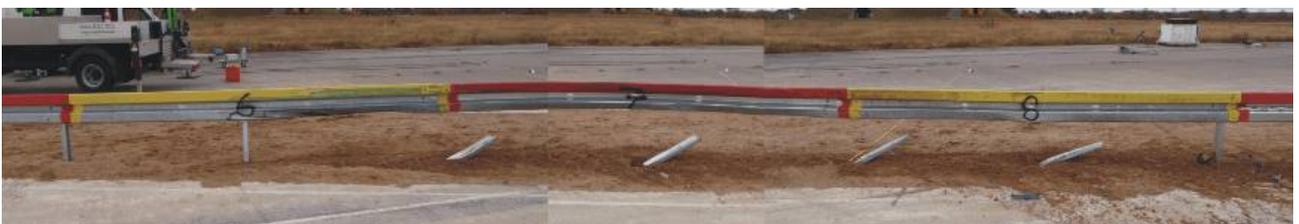
Bild 10: Primäranprallbereich

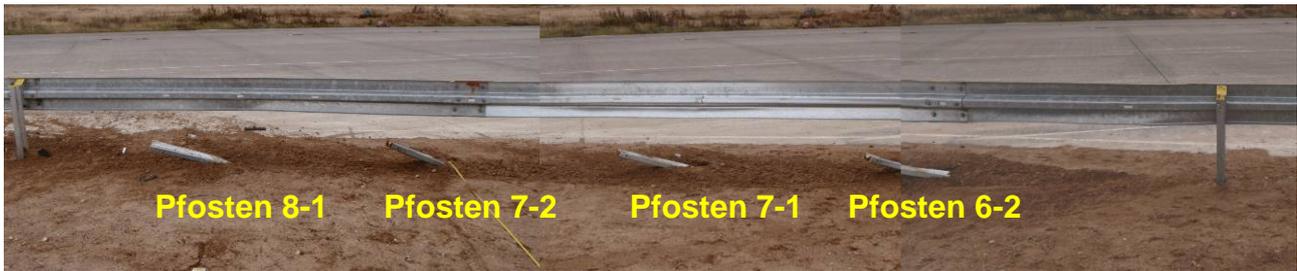
Bild 11: Primär-Anprallbereich von hinten (Holme 6 – 8)

Die Stützbügel 6-2, 7-1, 7-2, 8-1 und 11-1 haben sich durch den Anprall gelöst.

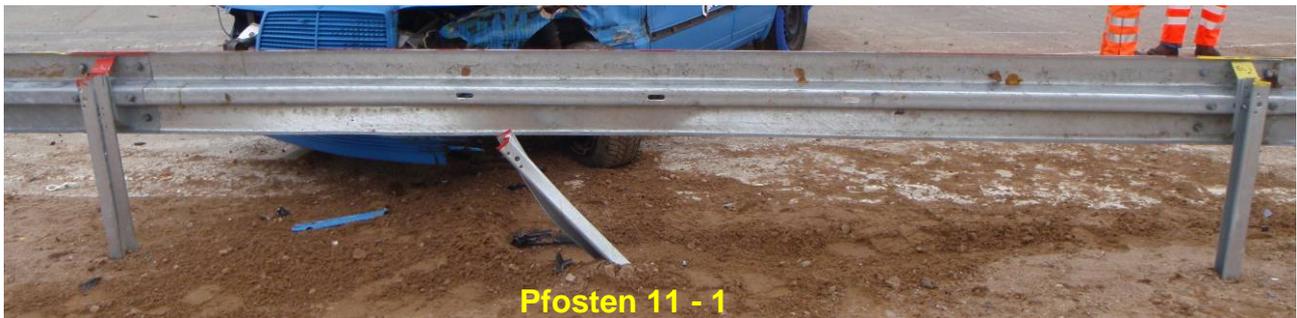
Bild 12: Sekundär-Anprallbereich von hinten (Holm 11)

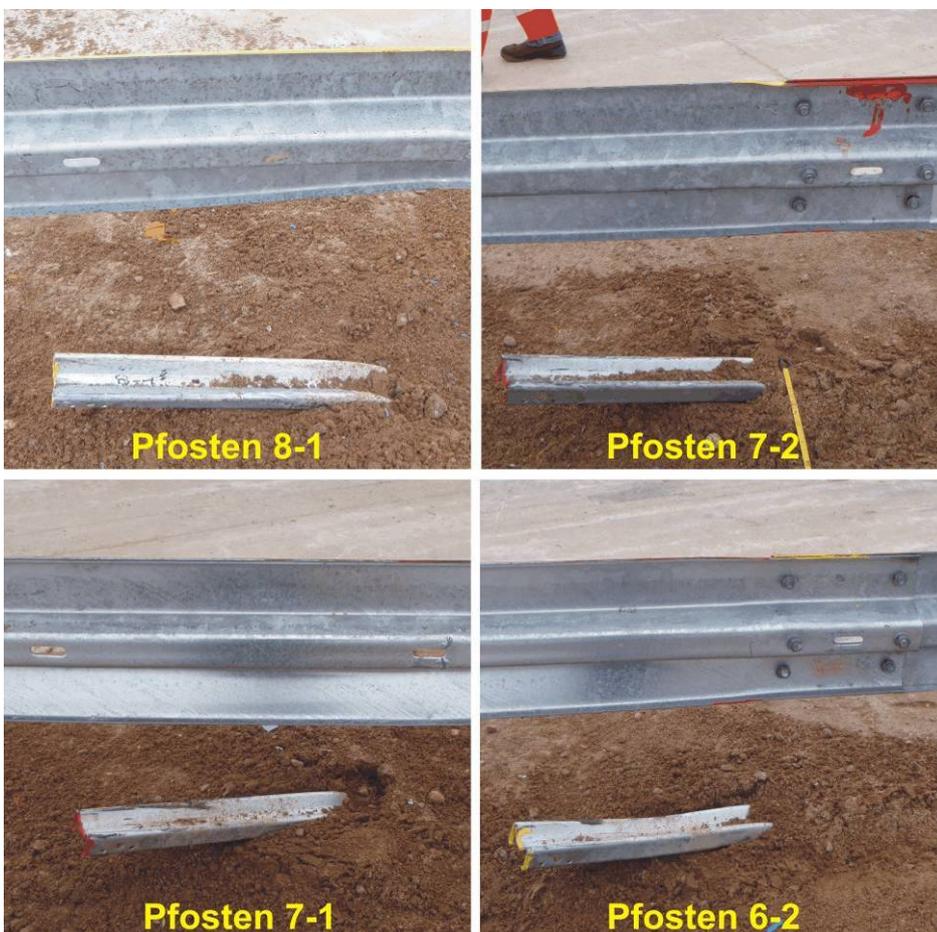
Bild 13: Detailansicht der umgeknickten und gelösten Pfosten von Bild 11
