Prüfbericht BASt 2009 7D 10

TB 31 nach DIN EN 1317-2: 1998 + A1: 2006 an
Einfache Stahlschutzplanke 2,0 m B-Profil

Durchgeführt auf dem DEKRA Versuchsgelände
in Eggebek am 27. Oktober 2009 um 14:30 Uhr

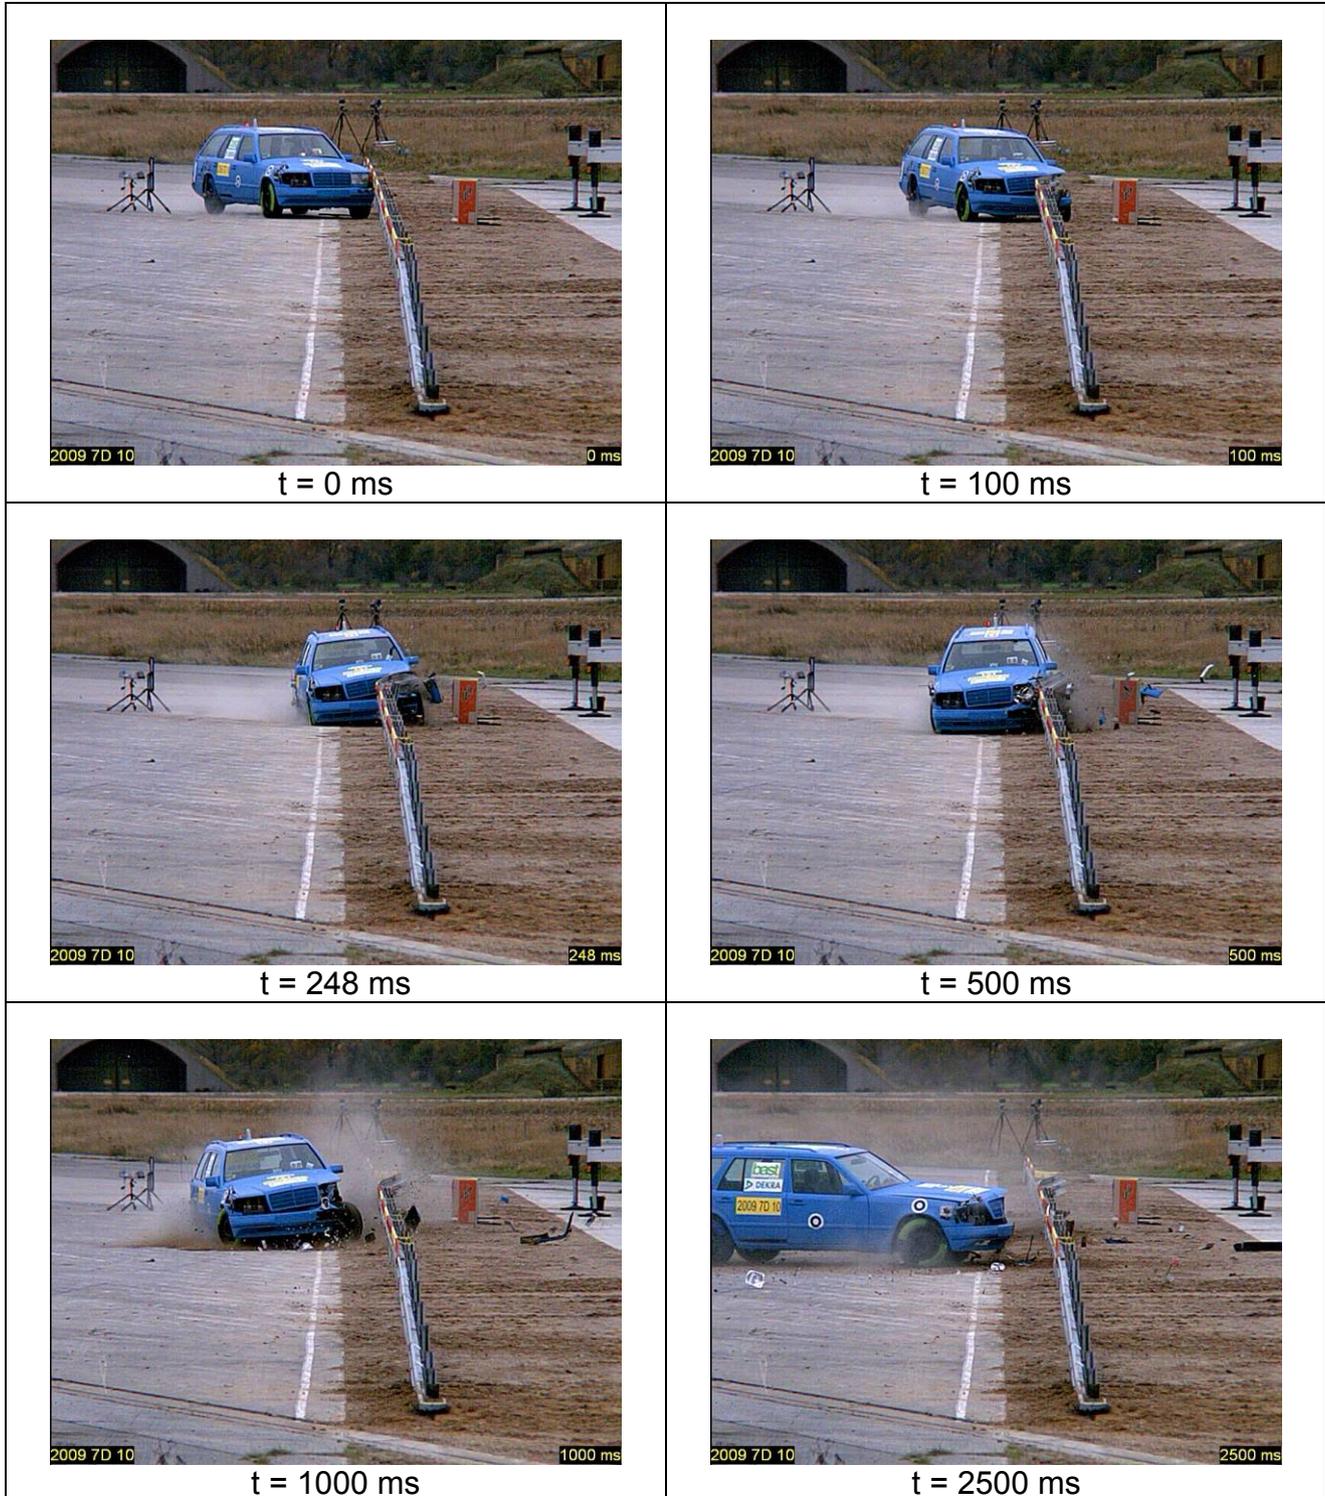
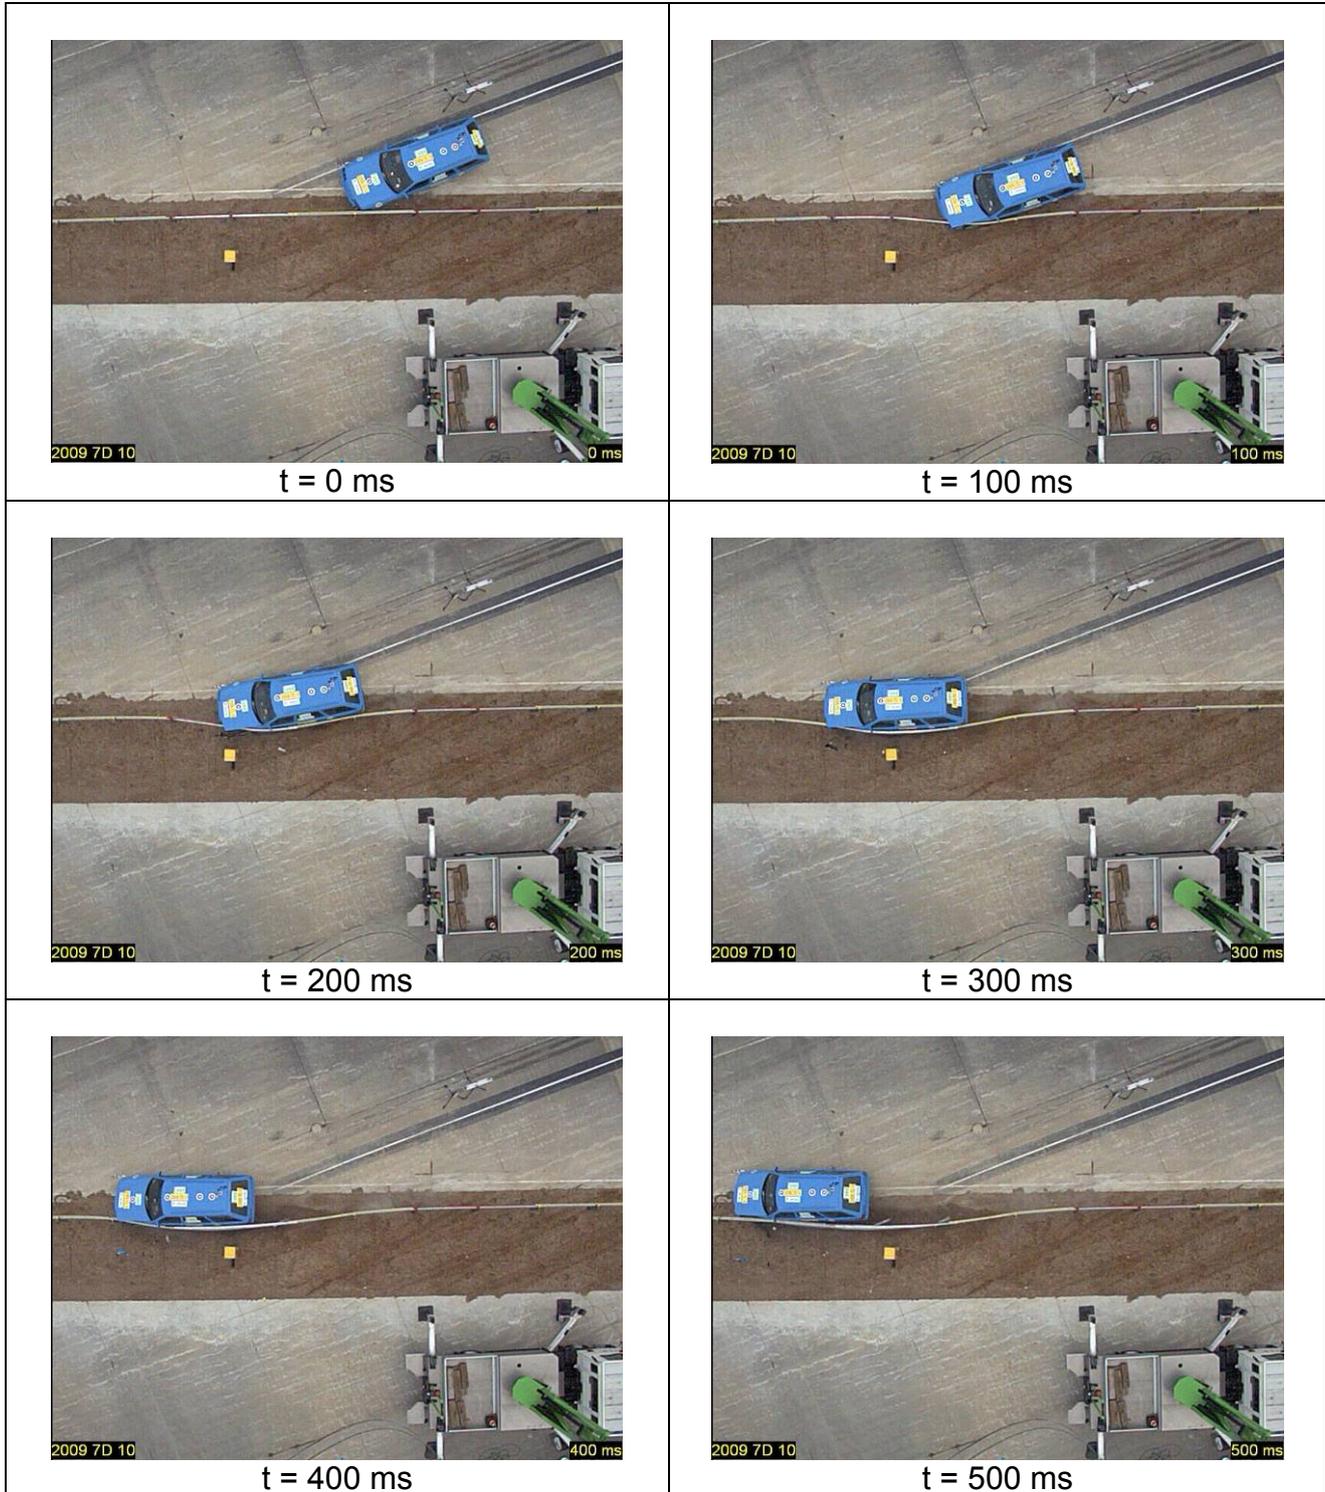
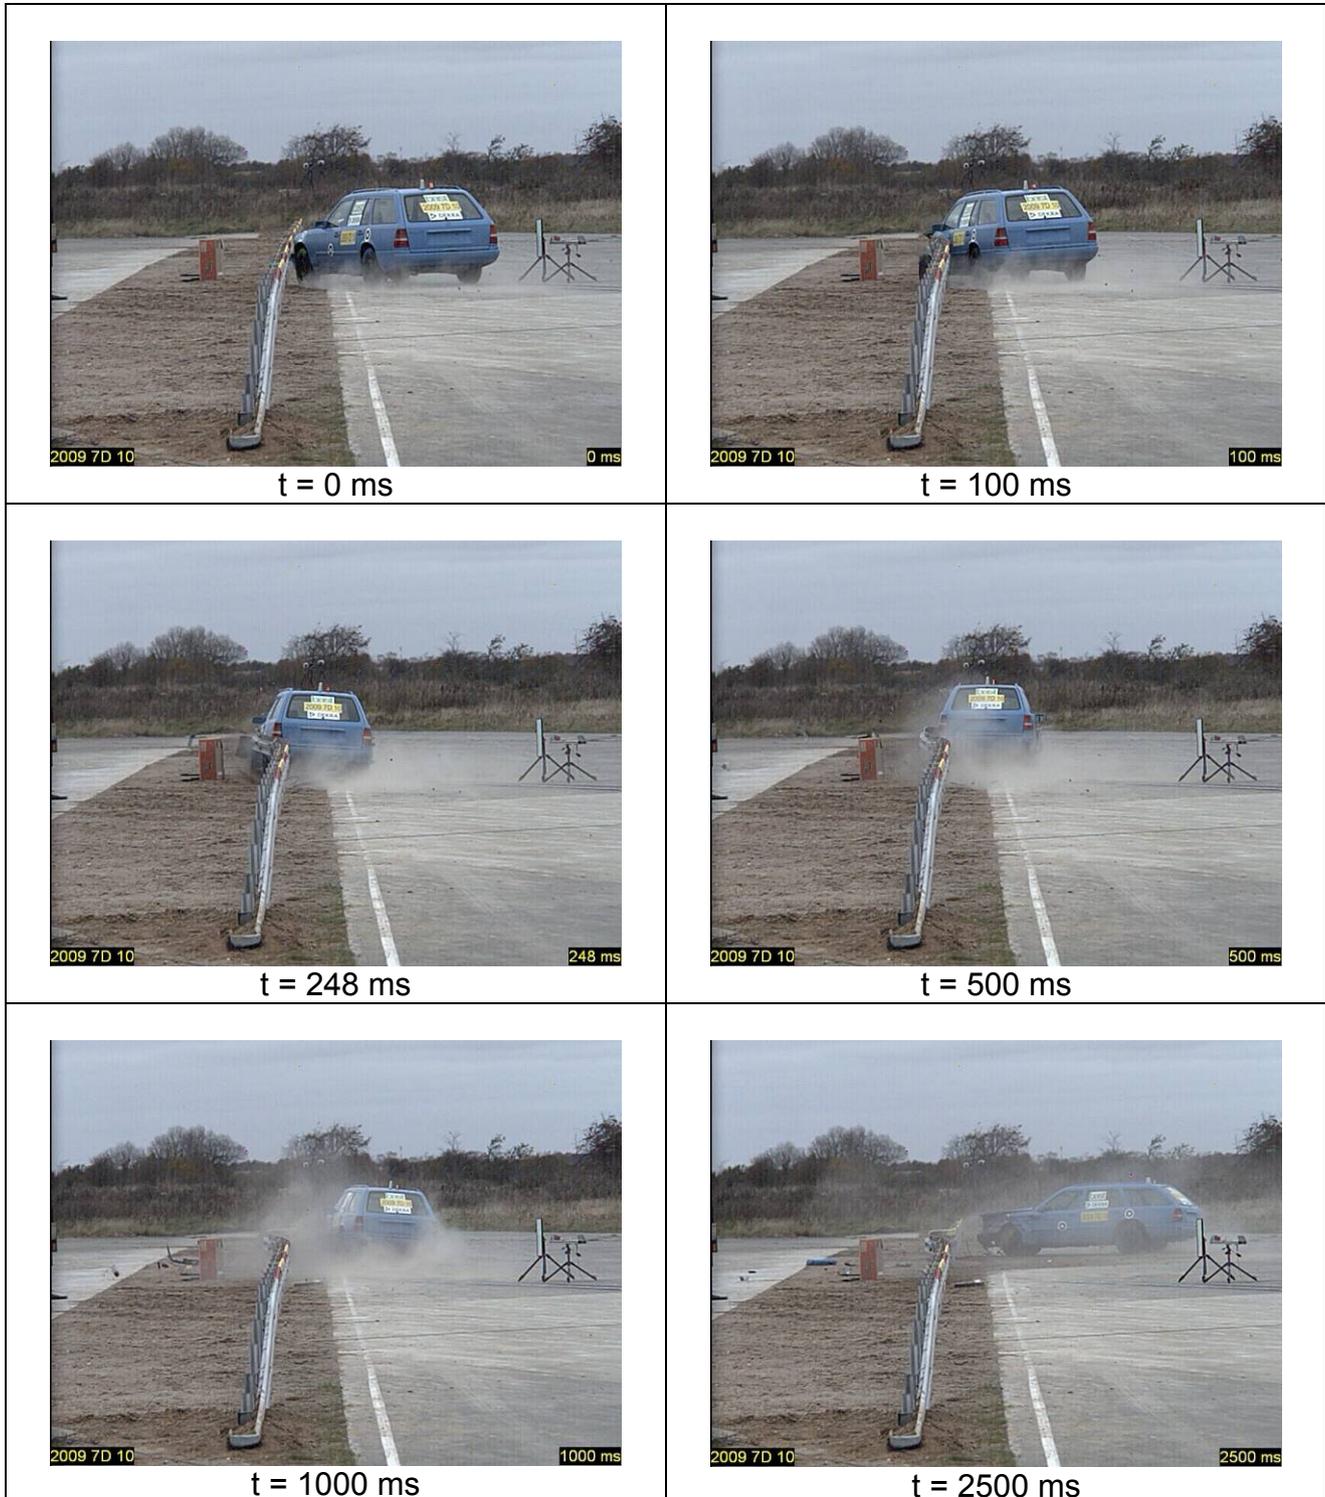
ANHANG E: Videosequenzen

Den Anprallvorgang veranschaulichen die Bilder im Anhang E.

Das Fahrzeug prallt mit der Stoßstange auf der Fahrerseite bei Holm 6 unter einem Winkel von 20,6° und einer Geschwindigkeit von 81,4 km/h am System an. Beim Anprall dringt das Fahrzeug in das System ein und verformt sich. Das System weicht dabei seitlich aus. Das Fahrzeug verlässt dann nach 7,29 m das System parallel und beginnt um die Hochachse zu rotieren. Es kontaktiert dann erneut das System unter einem flacheren Winkel. Mit dem Kontakt endet die Längsbewegung und das Fahrzeug beginnt erneut um die Hochachse zu rotieren.

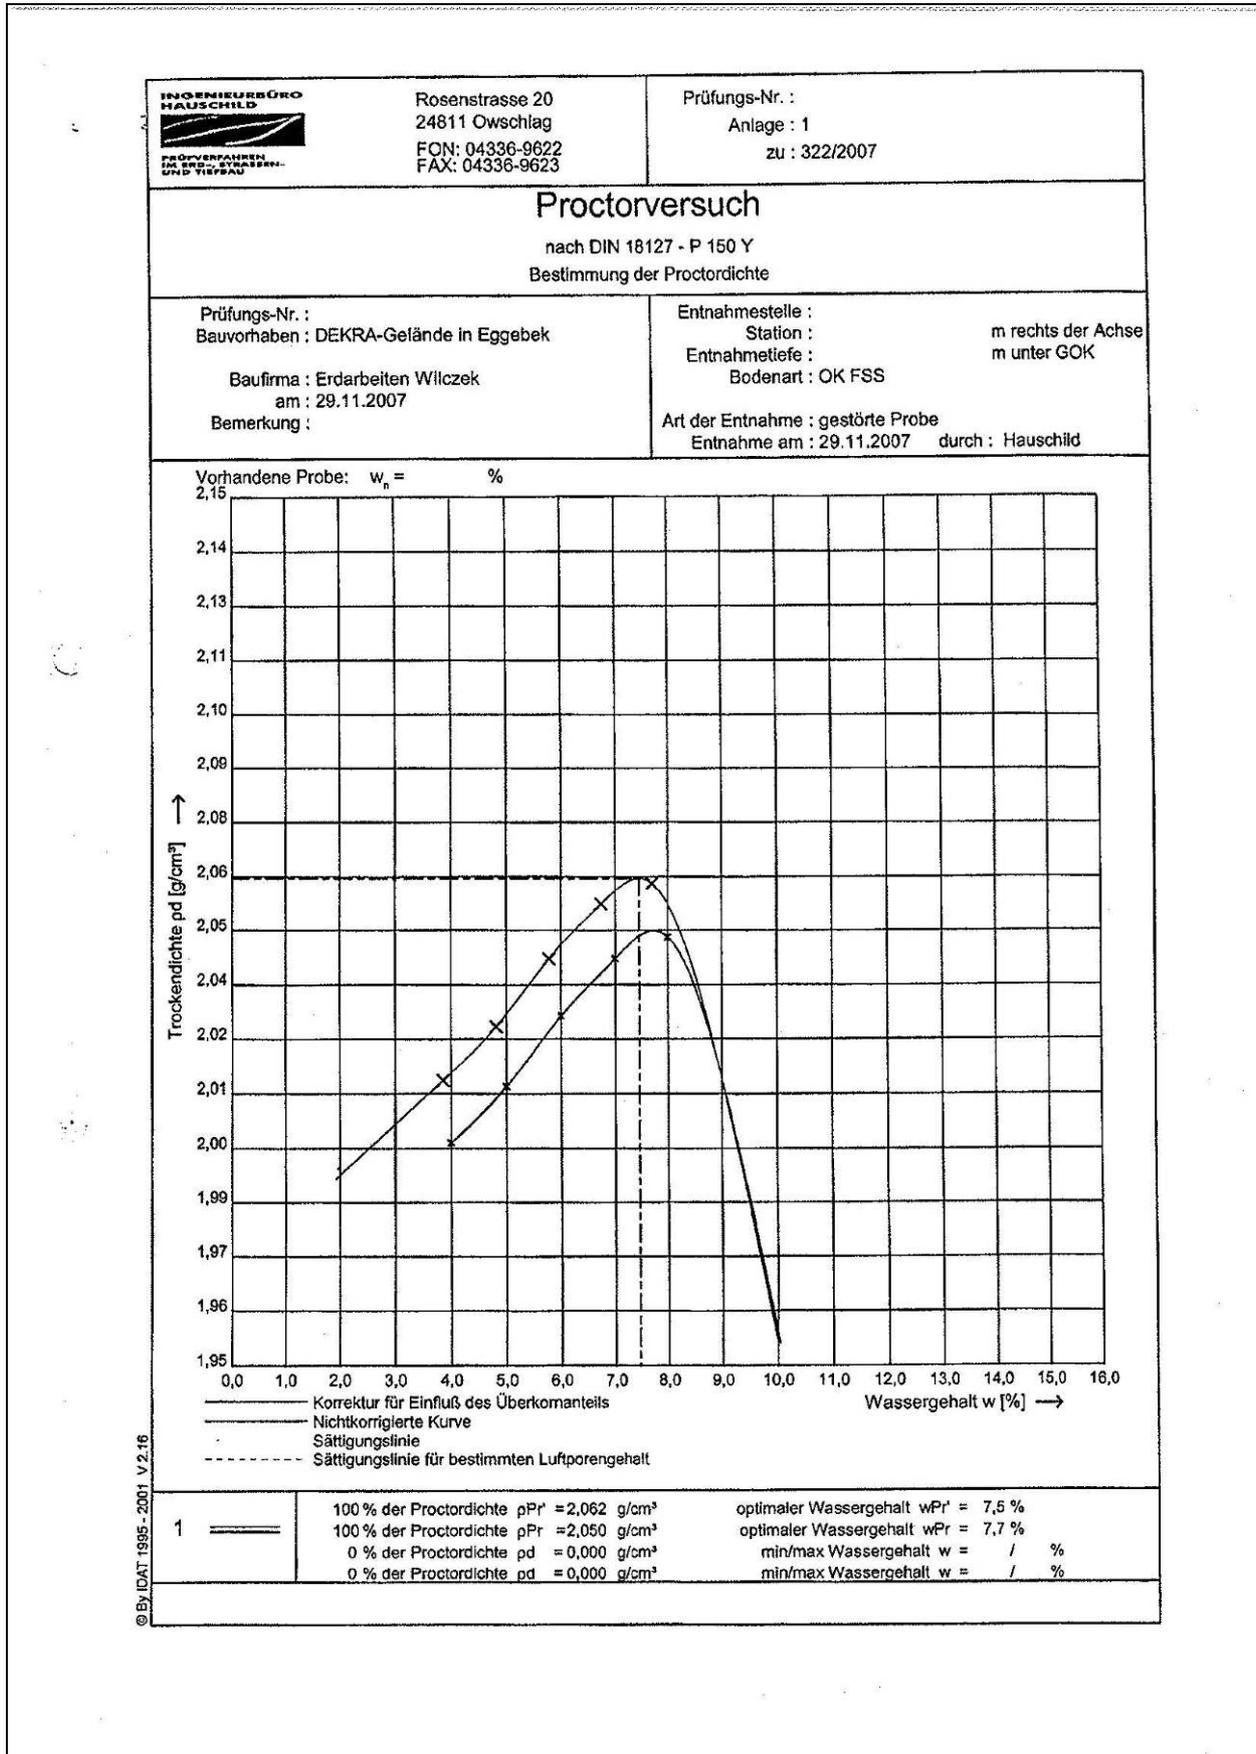
Rosenstrasse 20 24811 Owschlag FON: 04336-9622 FAX: 04336-9623		Prüfungs-Nr. : Anlage : 1 zu : 322/2007						
Proctorversuch nach DIN 18127 - P 150 Y Bestimmung der Proctordichte										
Prüfungs-Nr. : Bauvorhaben : DEKRA-Gelände in Eggebek Baufirma : Erdarbeiten Willczek am : 29.11.2007 Bemerkung :			Entnahmestelle : Station : m rechts der Achse Entnahmetiefe : m unter GOK Bodenart : OK FSS Art der Entnahme : gestörte Probe Entnahme am : 29.11.2007 durch : Hauschild							
Versuchszylinder d1 = 150,00 mm Zylinderhöhe h1 = 175,00 mm a = 9,00 mm s1 = 14,00 mm Fallgewicht = 4,50 kg Fallhöhe h2 = 450,00 mm Durchmesser d2 = 75,00 mm		zulässiges Größtkorn 31,50 mm Anzahl der Schichten 3 Anzahl der Schläge je Schicht 22 Korndichte der Probe p s = 2,650 g/cm³ Überkomanteil ü = 3,71 % Wassergehalt des Überkorns wü = 0,01 % Korndichte des Überkorns p s ü = 2,650 g/cm³								
Nr. des Versuchs	1	2	3	4	5	6	7	8	9	10

Bestimmung der Feuchtdichte p										
Masse der Feuchtprobe mit Zylinder m + mz [g]	19358,0	19421,0	19537,0	19565,0	19639,0					
Masse des Zylinders mz [g]	14396,0	14396,0	14396,0	14396,0	14396,0					
Masse der feuchten Probe mw [g]	4962,0	5025,0	5141,0	5169,0	5243,0					
Abstand von Zylinder- rand bis Probe [mm]	40,09	40,54	39,82	41,22	40,89					
Volumen der Probe V [cm³]	2384,06	2376,10	2388,83	2364,09	2369,92					
Feuchtdichte m/V = p [g/cm³]	2,081	2,115	2,152	2,186	2,212					
Trockendichte p / (1 + w) = p d [g/cm³]	2,001	2,014	2,030	2,043	2,048					
Bestimmung des Wassergehaltes w										
Wassergehalt mw/md = w [%]	4,00	5,00	6,00	7,00	8,00					
Korrektur für den Einfluss des Überkomanteiles ü										
Korr. Wassergehalt w' = w*(1-ü) + wü * ü [%]	3,852	4,815	5,778	6,741	7,704					
Korr. Trockendichte p d' = p d*(1-ü)+0,9*ü*p s ü	2,016	2,028	2,043	2,056	2,061					
Wert in Kurve darstellen ?	<input checked="" type="checkbox"/>	<input checked="" type="checkbox"/>	<input checked="" type="checkbox"/>	<input checked="" type="checkbox"/>	<input checked="" type="checkbox"/>
