## **Ergebnisse der Anprallversuche an Sanierungslösungen für Standard-Schutzeinrichtungen in Mittelstreifenüberfahrten**

Von der BAST wurden verschiedene Lösungen zur Sanierung von Standard-Schutzeinrichtungen (nach TL-SP 99) in Mittelstreifenüberfahrten nach DIN EN 1317 geprüft. Mit diesen Sanierungslösungen soll erreicht werden, dass sich im Anprallfall keine Teile von der Schutzeinrichtung lösen.

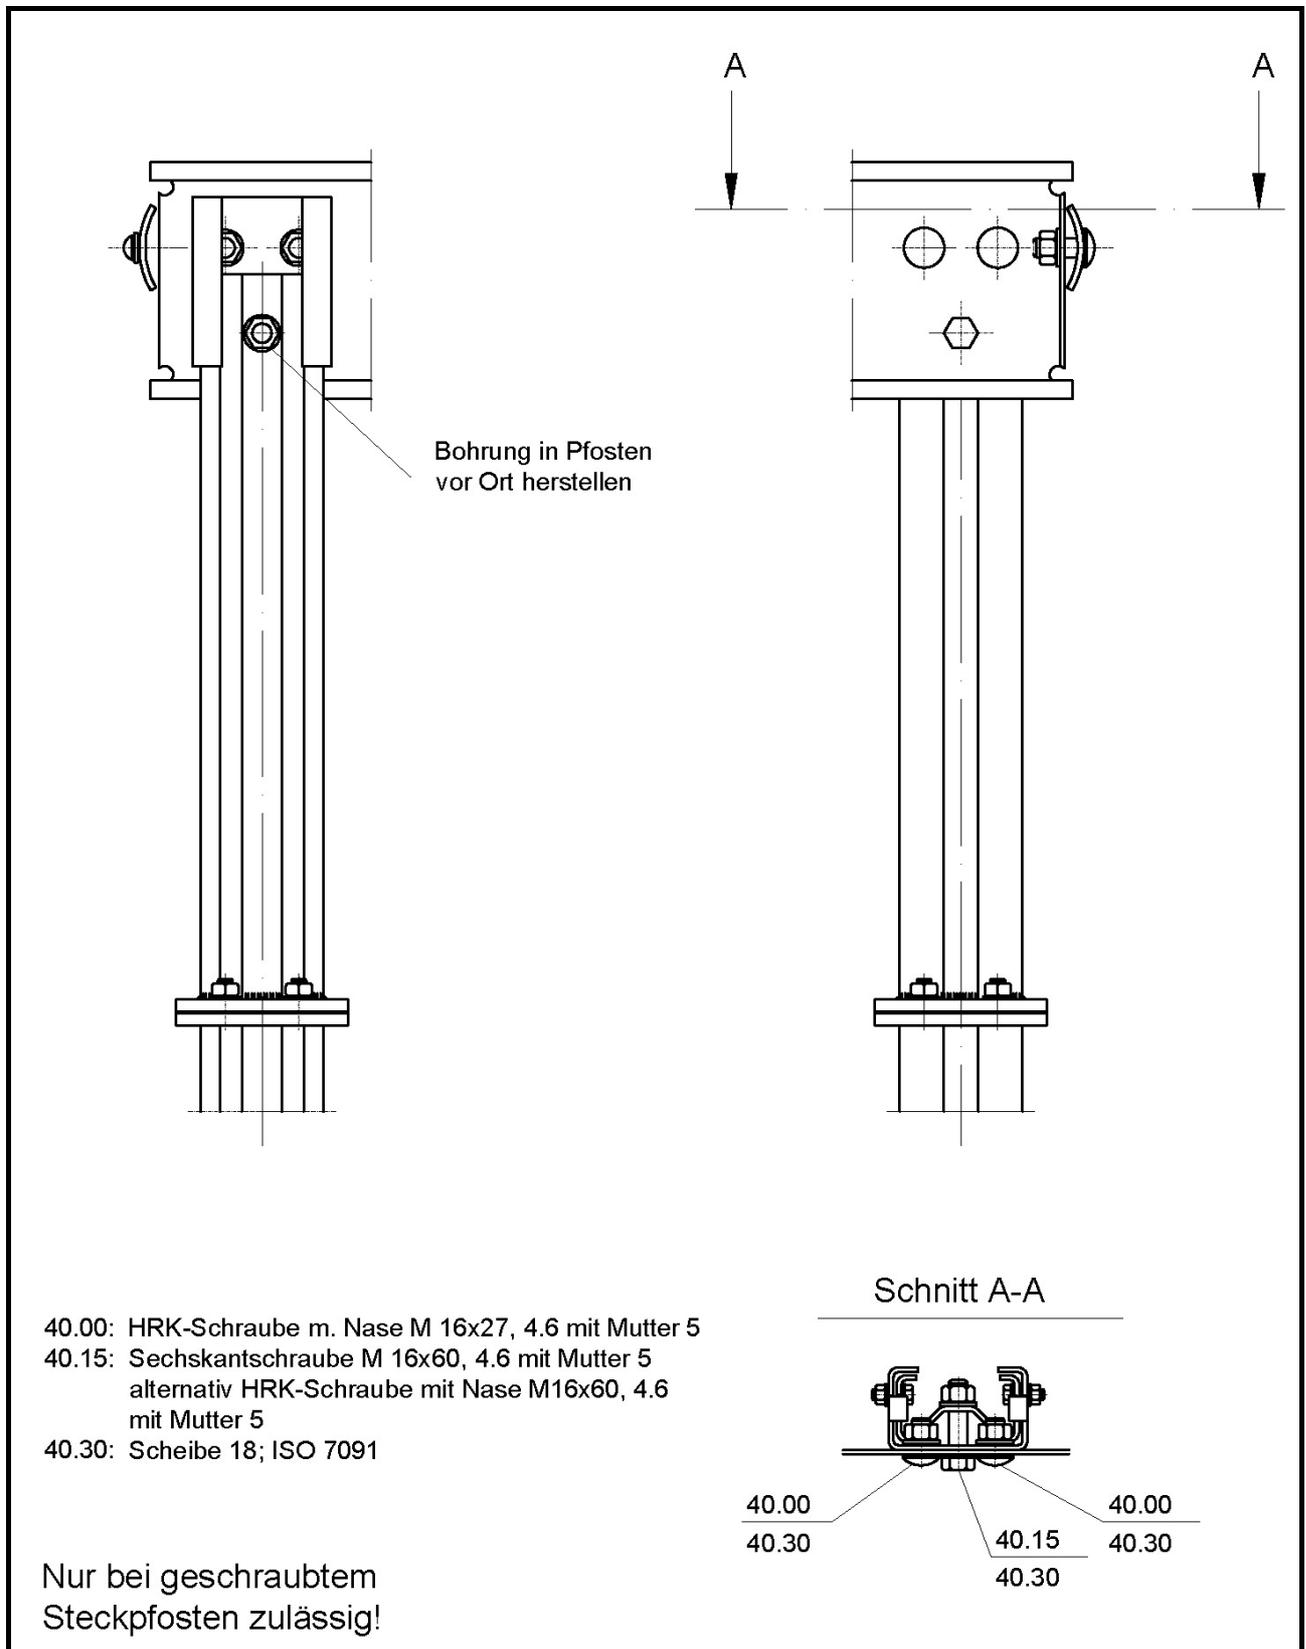
Es wurden eine EDSP 2,0 und eine DDSP 4,0+ aufgebaut, bei denen jeweils der Pfosten mittels einer zusätzlichen Schraube direkt am Abstandhalter bzw. am Distanzstück befestigt wurde (siehe Bilder 1 und 2). Der Aufbau der Schutzeinrichtung erfolgte gemäß TL-SP 99 mit geschraubten Steckpfosten. Dann wurde ein Loch durch Pfostenklaue und Pfosten gebohrt und der Abstandhalter mit einer Sechskant-Schraube M16x60 4.6 (RAL-RG 620, TL-Nr. 40.15) an dem Pfosten zusätzlich unmittelbar befestigt (siehe Zeichnung, am Beispiel einer EDSP). An Stelle der bei den Prüfungen vorgenannten Schraube kann auch eine HRK-Schraube gleicher Güte und Länge (siehe Zeichnung) verwendet werden
