Prüfbericht Nr. / *Test report No.*

BASt 2011 7D 03

“einfache Distanzschutzplanke 1,33 Bauwerk + Füllstabgeländer”

Collision test TB 42 in accordance with DIN EN1317-1/2:2010 and DIN EN 1317-2:2010 + DIN EN 1317-2 Ber 1:2011-08

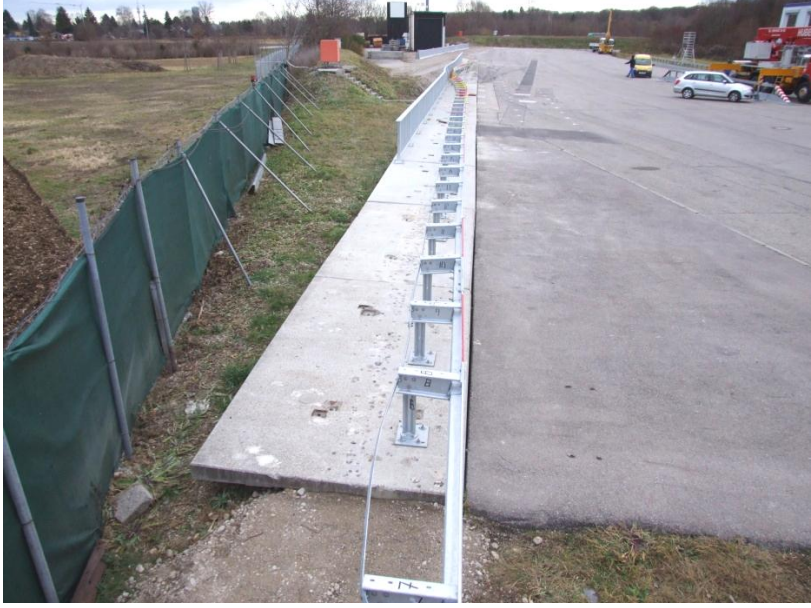
8.C.3.1	Übersicht Anprallrichtung <i>Overview impact direction</i>

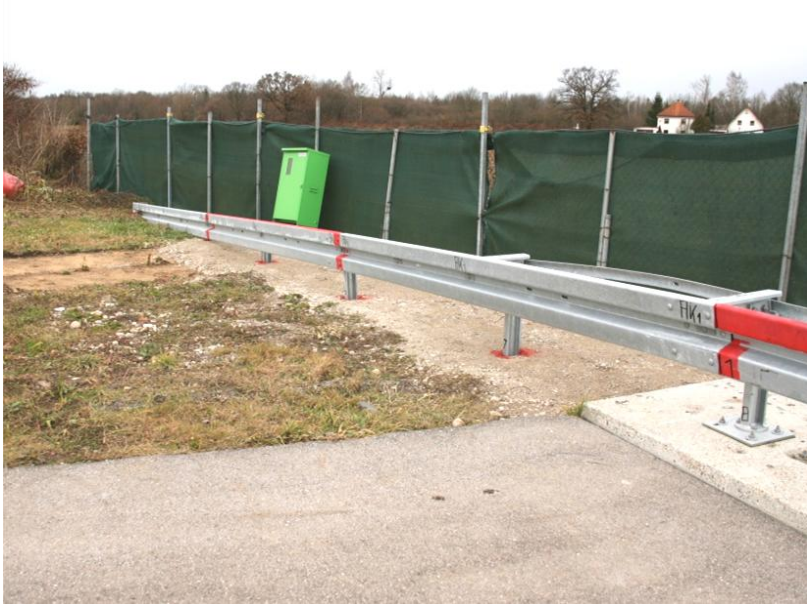
8.C.3.7	<p>Anfangs- konstruktion, AK₁, AK₂, AK₃, Pfosten 1,2,3,4,5,6,7,8 <i>Leading drop</i>, AK₁, AK₂, AK₃, <i>post</i> 1,2,3,4,5,6,7,8,</p>

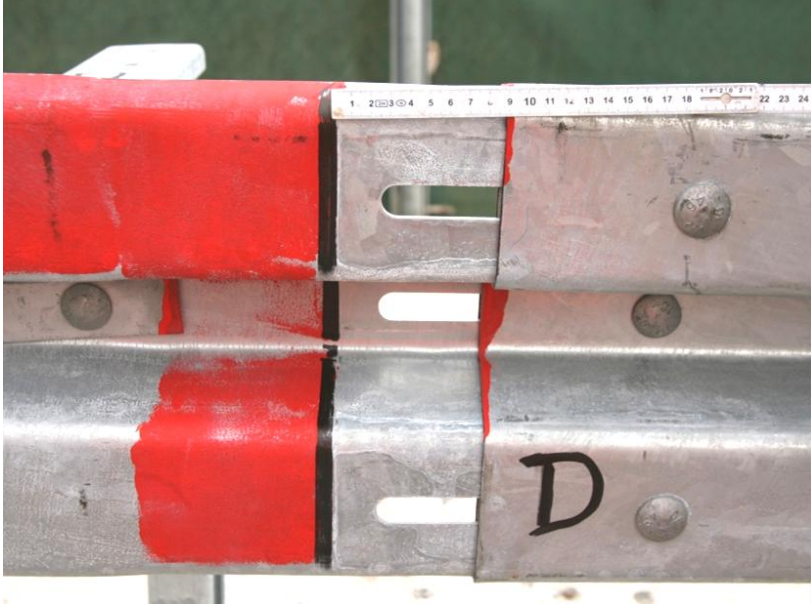
8.C.3.10	Dilatation <i>Dilatation</i>

5.2.12	<p>Beschreibung der Schäden am Prüfgegenstand einschließlich Schäden an Gründungen, Verankerungen im Boden und Befestigungen</p> <p><i>Description of damage to test item including foundations, ground anchorages and fixings</i></p> <p>Das Prüffahrzeug fährt am Element 8 an das System an und bleibt bis zum Stillstand in Kontakt mit dem Rückhaltesystem. Die Stahlschutzeinrichtung lenkt das Prüffahrzeug unter Mitwirkung des Geländers funktionsgemäß um. Durch den Anprall deformieren sich die Pfosten 33 bis 48. An den Pfosten 28 bis 51 löst sich die Verschraubung zwischen der Bodenplatte und dem Pfosten. Über diesen Bereich ist auch das Zugband verformt. Die Schutzplankenholme 7 bis 15 sind deformiert und an den SP-Holmen 16 bis 20 finden sich Kratz- und Schleifspuren. Das Füllstabgeländer wird durch den Anprall über ca. 7 Felder, auf Höhe der SP-Elemente 9 bis 12 beschädigt. Am Elementübergang 20 zu EK1 kommt das Fahrzeug zum Stehen. Die Verbindungen der Hauptlängselemente untereinander bleiben alle intakt und das System bleibt komplett. Am Dilatationselement wird eine Verschiebung von 9,5 cm, von max. möglichen 18 cm gemessen (Foto 8.C.3.10).</p> <p><i>The test vehicle impacts the system on element 8. The test vehicle remains in contact with the restraint system until it comes to a halt. As is its function, the steel protective barrier, with the assistance of the railing, deflects the test vehicle. As a result, posts 33 to 48 deform. On posts 28 to 51, the bolted connections detach between the foundation slab and the post. Above this area, the tie member is also deformed. Crash barrier runners 7 to 15 are deformed, and there are scratch and grinding marks on guard rail runners 16 to 20. At the section from CB-elements 9 to 12, the column railing is damaged by the impact above approx. 7 panels. A crack is found next to the welded joint from the ground plate to the railing post. The vehicle comes to a halt at element transition 20 to EC1. The connections of the main longitudinal elements all remain intact among one another, and the system remains complete. A 9.5-cm shift, of max. possible 18 cm is measured on the dilatation element (Fig. 8.C.3.10).</i></p>

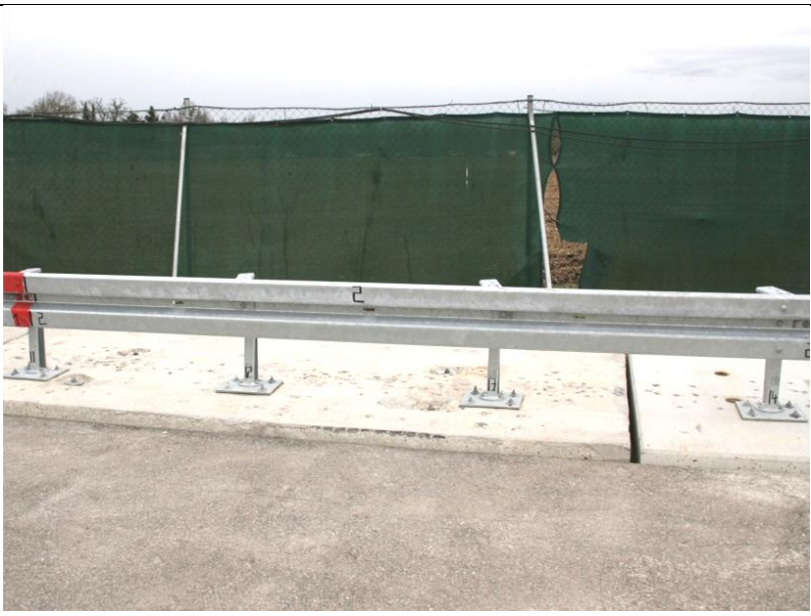
8.C.3.11	Element 2, Pfofen 11,12,13,14 <i>Element 2,</i> <i>post 11,12,13,14</i>

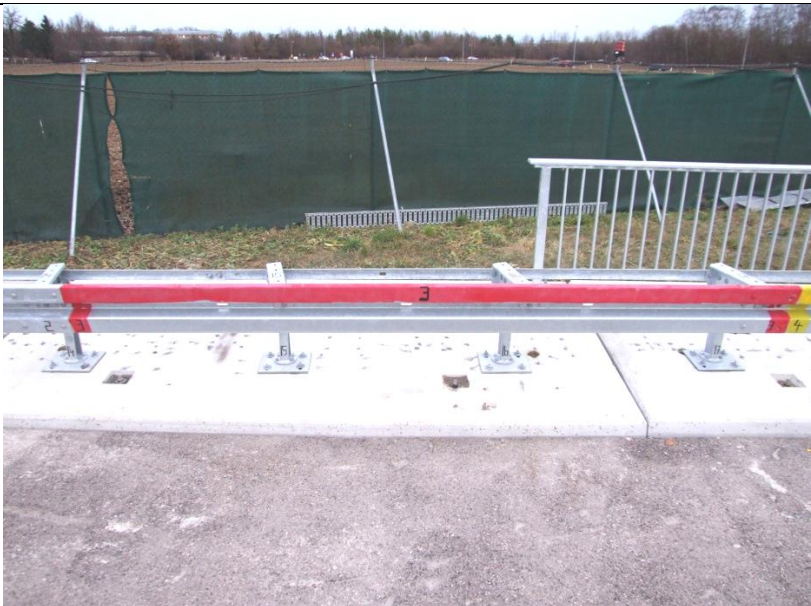
8.C.3.12	Element 3, Pfofen 14,15,16,17, Beginn Füllstabge- länder, <i>Element 3,</i> <i>post 14,15,16,17,</i> <i>bar railing</i> <i>beginning</i>

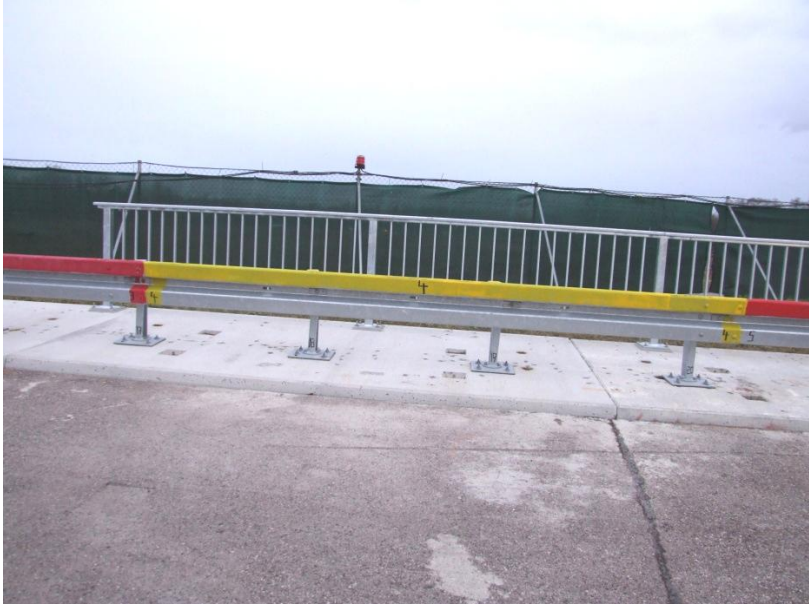
8.C.3.13	<p>Element 4, Pfosten 17,18,19,20, Füllstabgeländer Felder 1,2,3 <i>Element 4, post 17,18,19,20, bar railing fields 1,2,3</i></p>

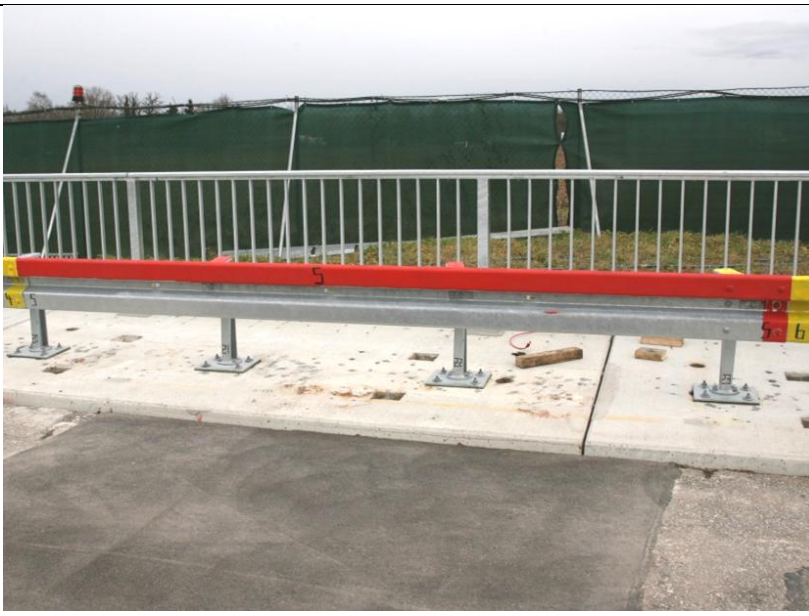
8.C.3.14	<p>Element 5, Pfosten 20,21,22,23, Füllstabgeländer Felder 2,3,4 <i>Element 5, post 20,21,22,23, bar railing fields 2,3,4</i></p>

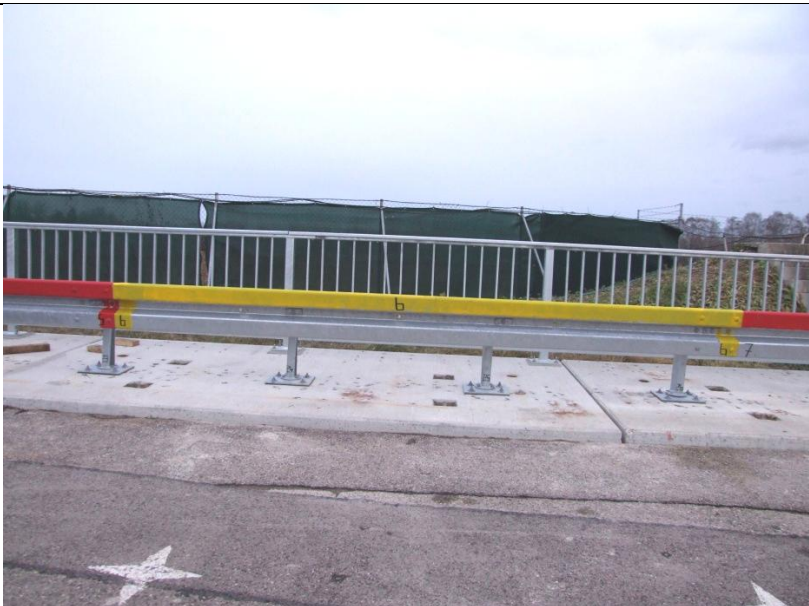
8.C.3.15	<p>Element 6, Pfosten 23,24,25,26, Füllstabgeländer Felder 4, 5 (2,30 m),6 <i>Element 6, post 23,24,25,26, bar railing fields 4, 5 (2.30 m), 6</i></p>

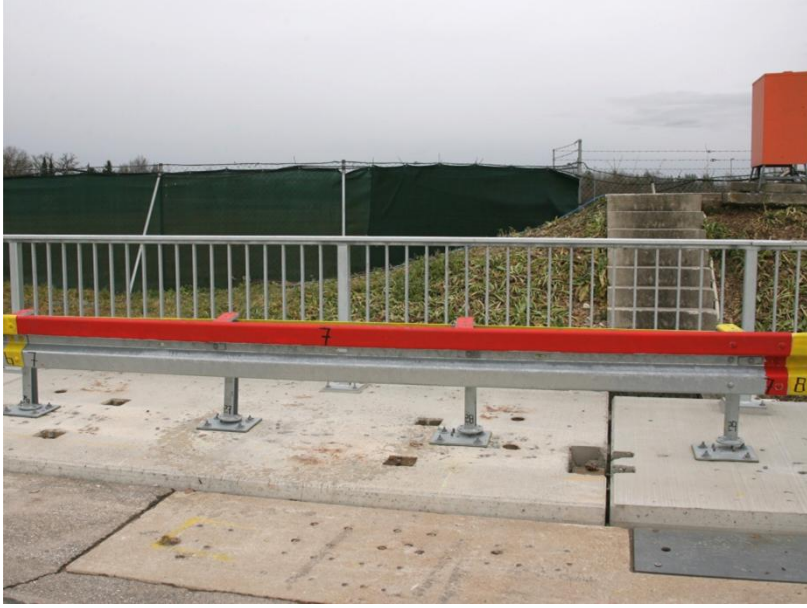
8.C.3.16	<p>Element 7, Pfofen 26,27,28,29, Füllstabgeländer Felder 6,7 <i>Element 7,</i> <i>post 26,27,28,29,</i> <i>bar railing fields 6,7</i></p>

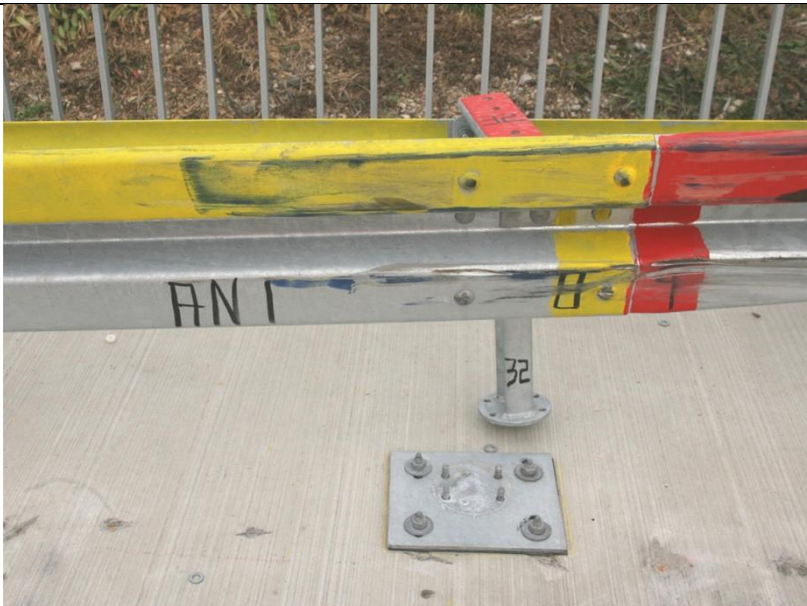
8.C.3.18	<p>Anprallpunkt, Pfofen 32 <i>Impact point,</i> <i>post 32</i></p>

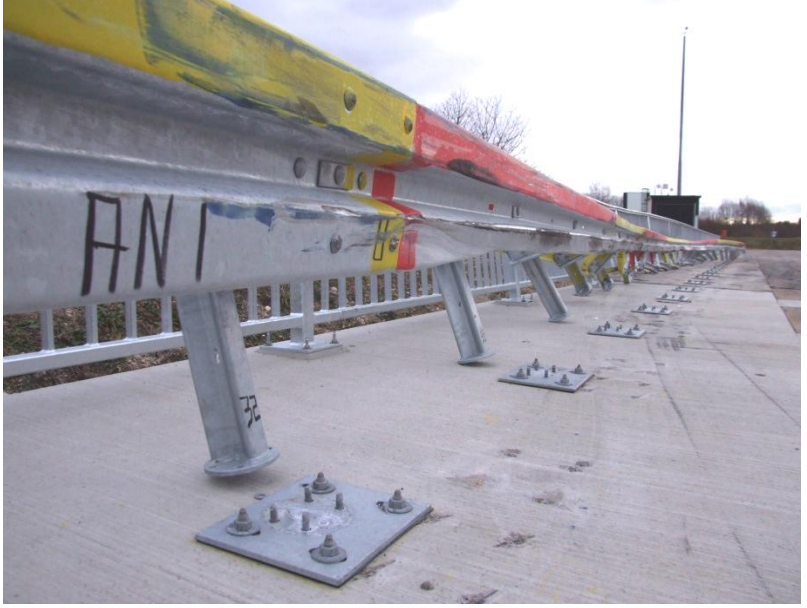
8.C.3.19	Kontaktbereich in Anprallrichtung <i>Contact area in the direction of impact</i>

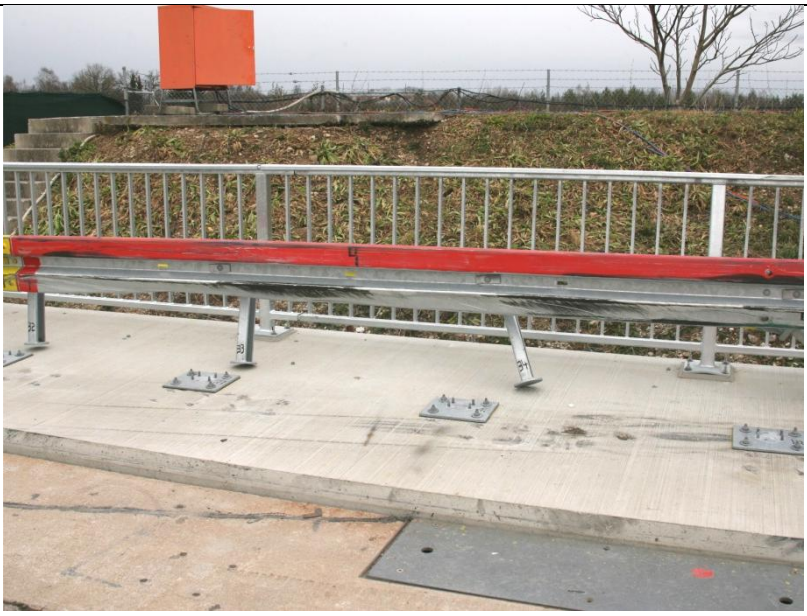
8.C.3.20	Element 9, Pfosten 32,33,34, Füllstabgeländer Felder 9,10,11 <i>Element 9</i> <i>Post 32,33,34,</i> <i>bar railing fields</i> <i>9,10,11</i>

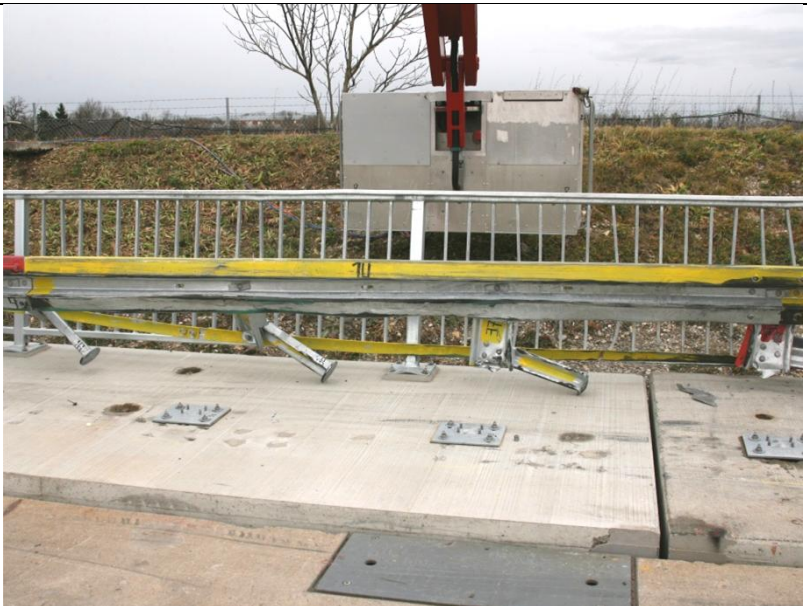
8.C.3.21	Element 10, Pfosten 35,36,37,38, Füllstabgeländer Felder 11,12 <i>Element 10,</i> <i>post 35,36,37,38,</i> <i>bar railing fields</i> <i>11,12</i>

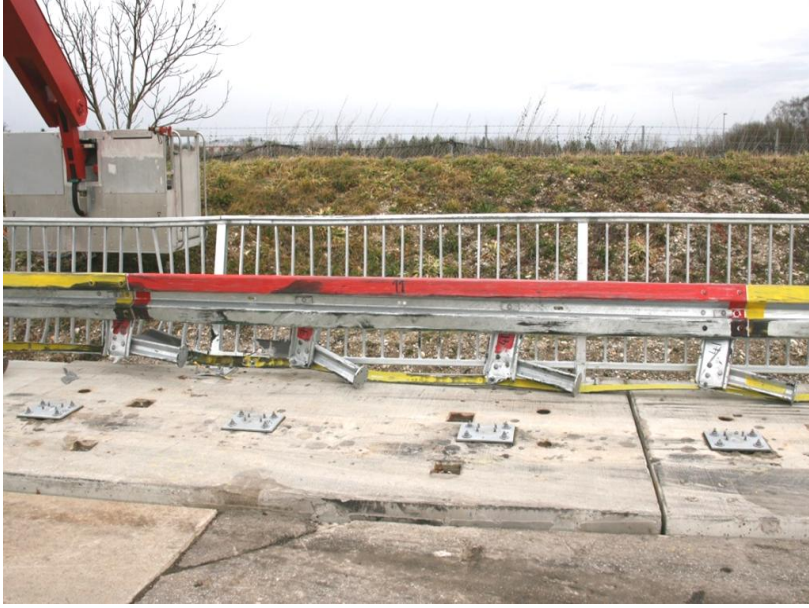
8.C.3.22	<p>Element 11, Pfofen 38,39,40,41, Füllstabgeländer Felder 12,13,14 <i>Element 11, post 38,39,40,41, bar railing fields 12,13,14</i></p>

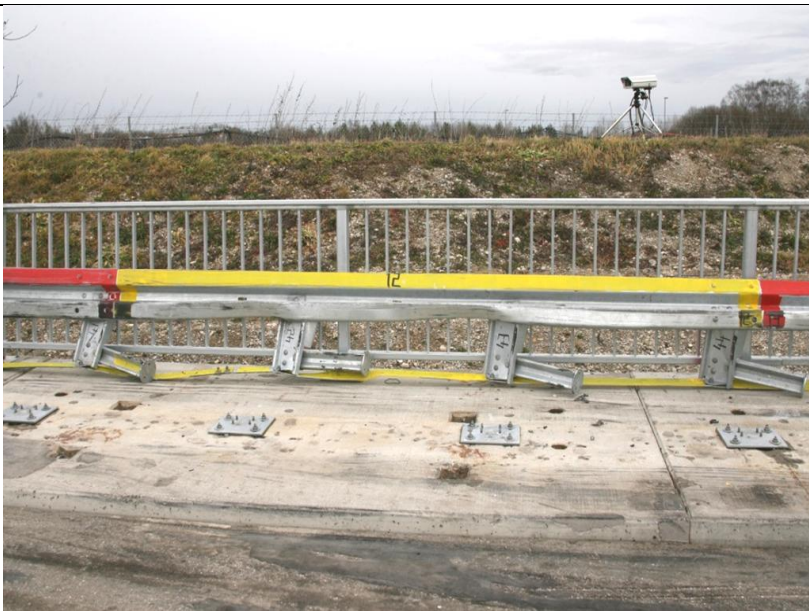
8.C.3.23	<p>Element 12, Pfofen 41,42,43,44, Füllstabgeländer Felder 14,15 <i>Element 12, post 41,42,43,44, bar railing fields 14,15</i></p>

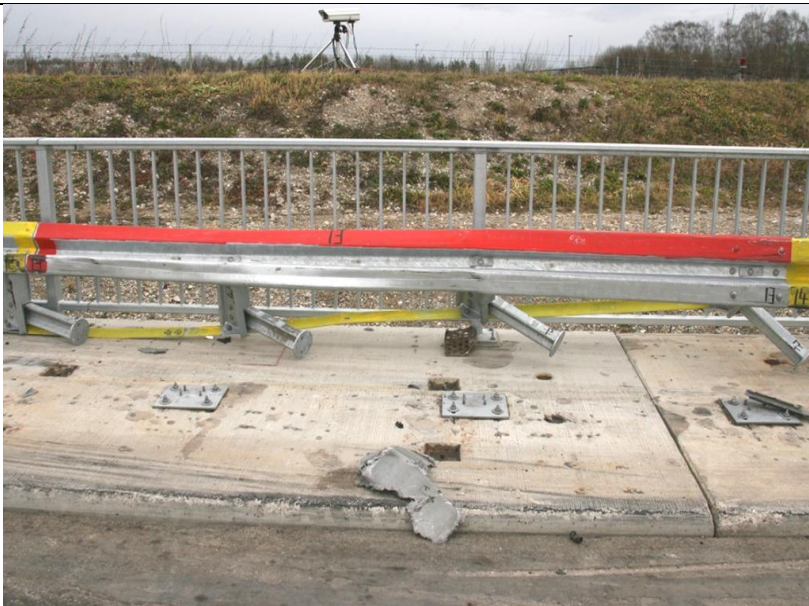
8.C.3.24	<p>Element 13, Pfofen 44,45,46,47, Füllstabgeländer Felder 16,17 <i>Element 13, post 44,45,46,47, bar railing fields 16,17</i></p>

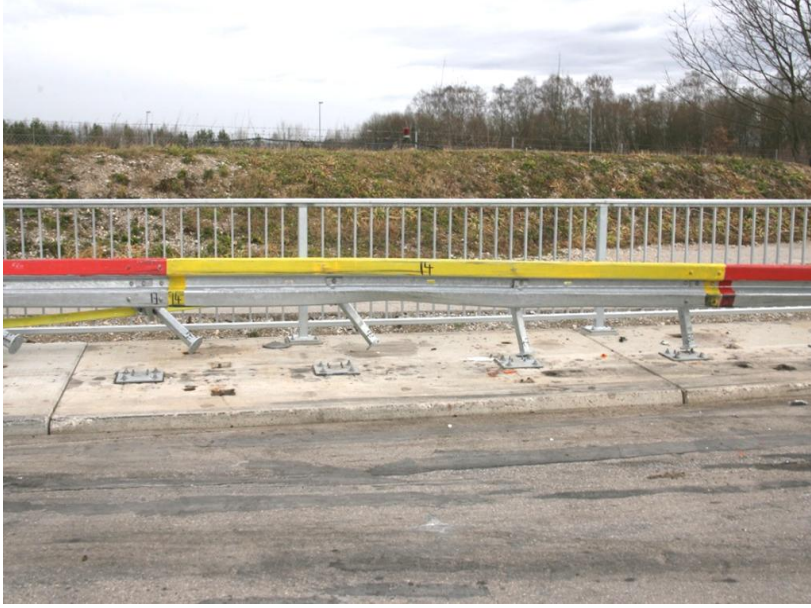
8.C.3.25	<p>Element 14, Pfofen 47,48,49,50, Füllstabgeländer Felder 17,18,19 <i>Element 14, post 47,48,49,50, bar railing fields 17,18,19</i></p>

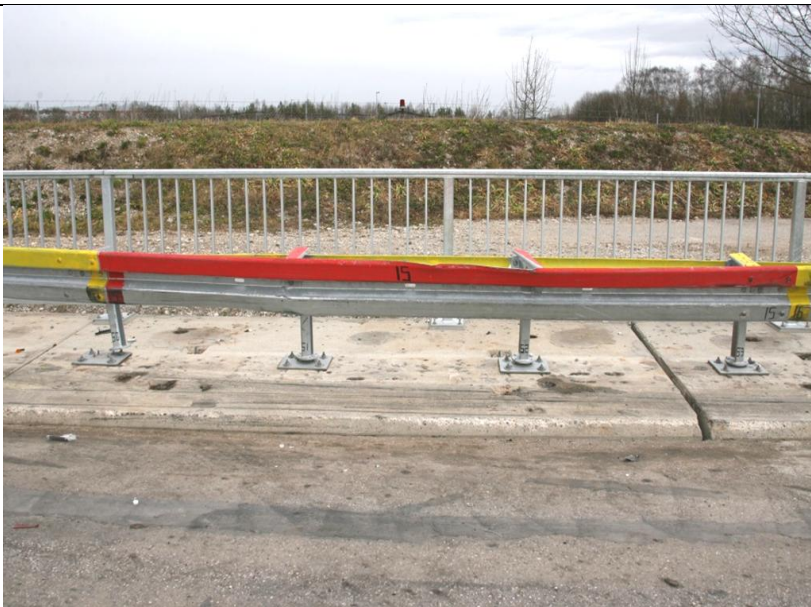
8.C.3.26	<p>Element 15, Pfofen 50,51,52,53, Füllstabgeländer Felder 19,20 <i>Element 15, post 50,51,52,53, bar railing fields 19,20</i></p>

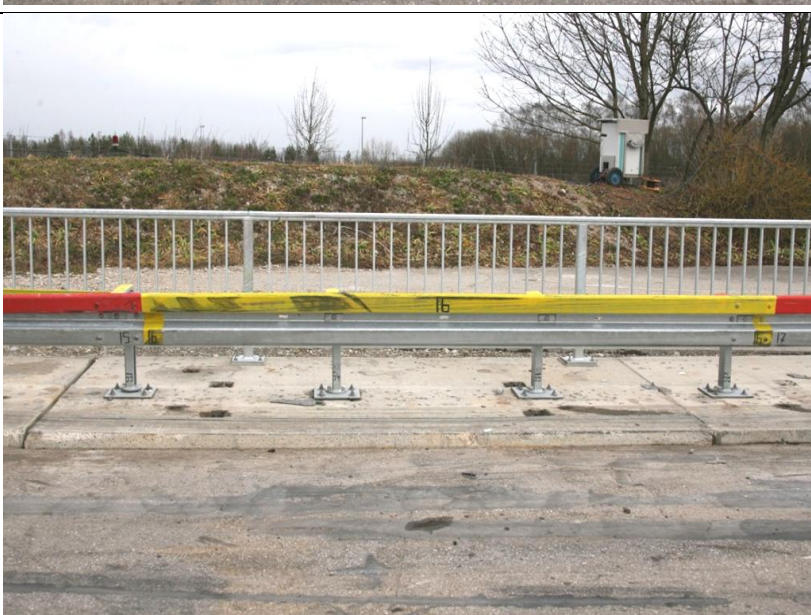
8.C.3.27	<p>Element 16, Pfofen 53,54,55,56, Füllstabgeländer Felder 20,21,22 <i>Element 16, post 53,54,55,56, bar railing fields 20,21,22</i></p>

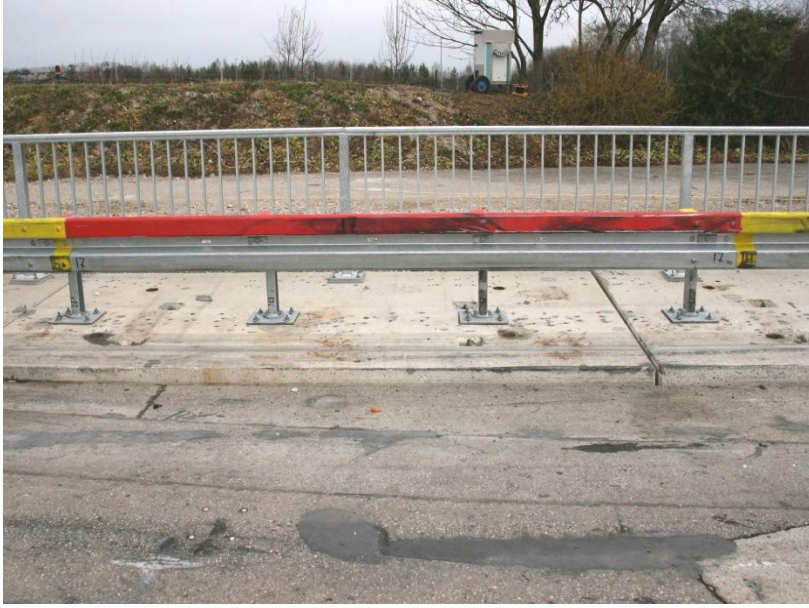
8.C.3.28	Element 17, Pfosten 56,57,58,59, Füllstabgeländer Felder 22,23 <i>Element 17, post 56,57,58,59, bar railing fields 22,23</i>

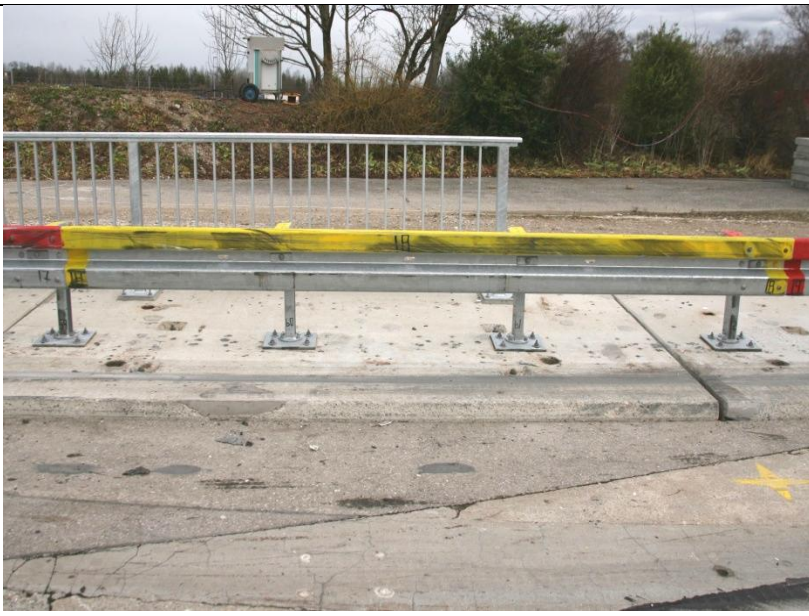
8.C.3.29	Element 18, Pfosten 59,60,61,62, Füllstabgeländer Ende Feld 24 <i>Element 18, post 59,60,61,62, bar railing end, field 24</i>

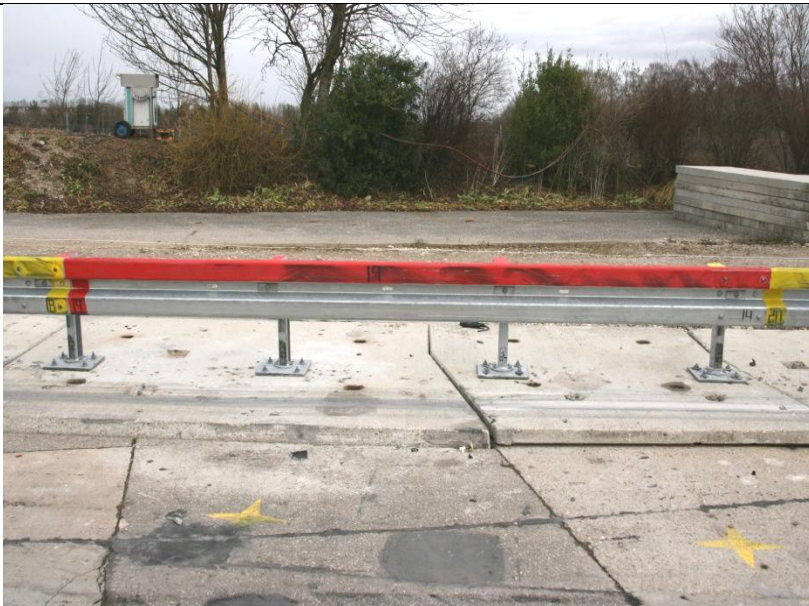
8.C.3.30	Element 19, Pfosten 62,63,64,65 <i>Element 19, post 62,63,64,65</i>

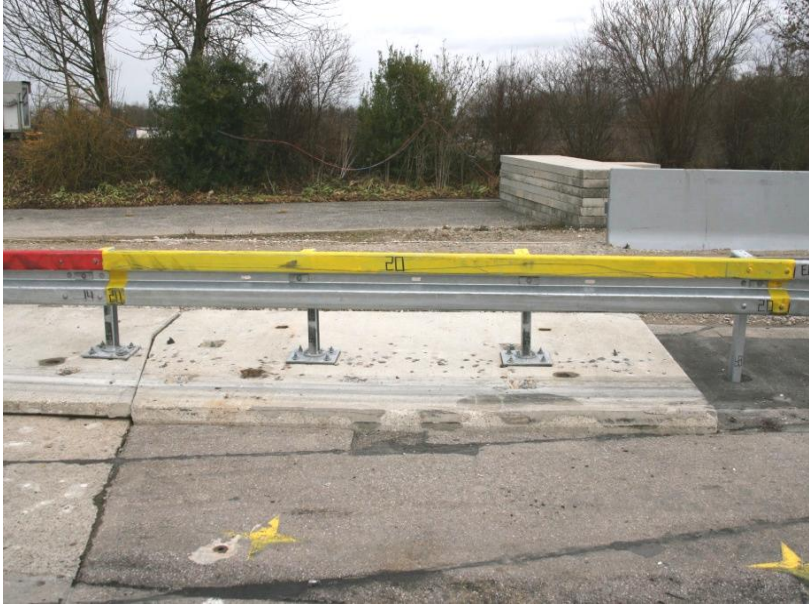
8.C.3.31	Element 20, Pfosten 65,66,67,68 <i>Element 20, post 65,66,67,68</i>

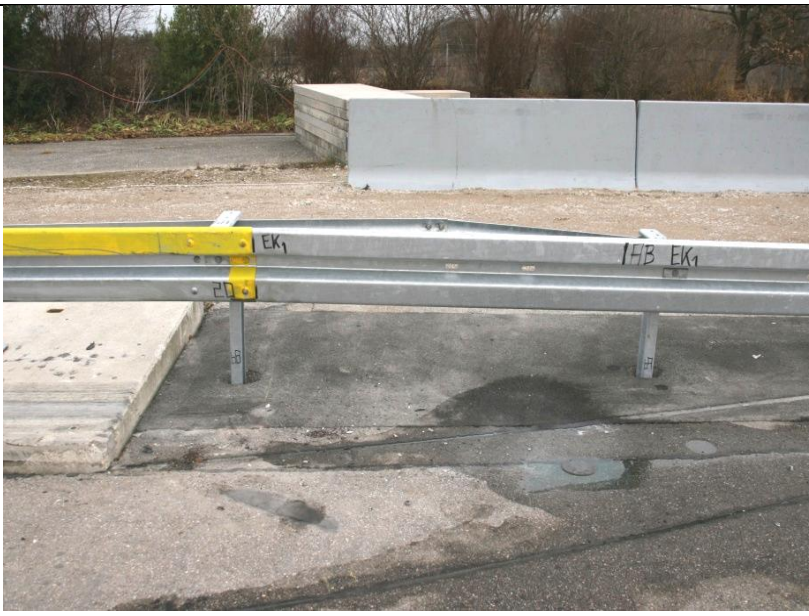
8.C.3.32	Abprallpunkt End- konstruktion 1 (EK ₁), Pfosten 68,69 <i>Rebound point final construction 1 (EK₁), post 68,69</i>

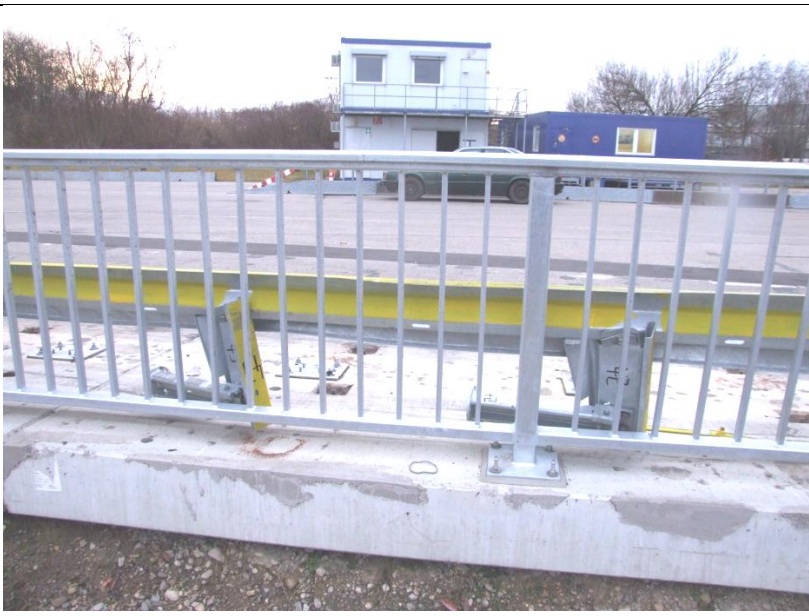
8.C.3.38	Element 12 (gelb), Pfosten 42,43, element 12 (yellow), <i>Post 42,43</i>

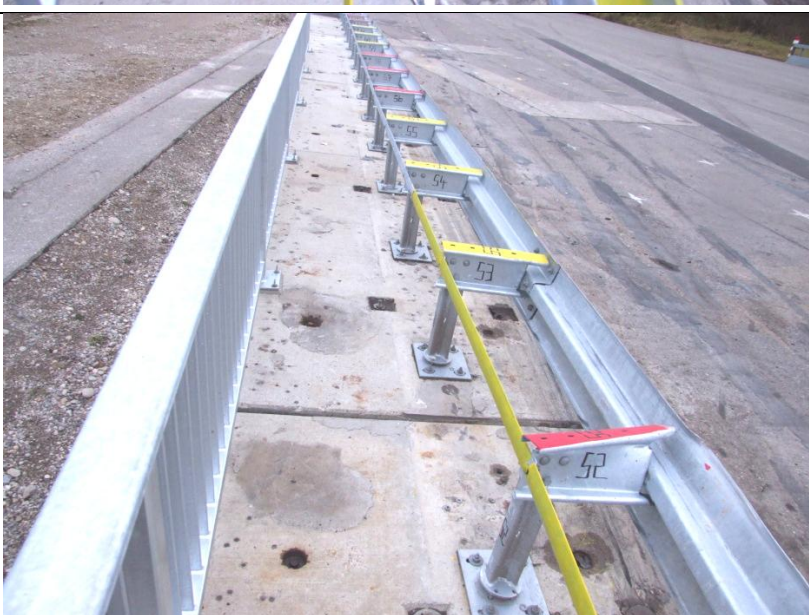
8.C.3.42	<p>Element 15 (rot), Element 16 (gelb), Pfosten 52,53,54,55,56,57, element 15 (red), element 16 (yel- low), Post 52,53,54,55,56,57,</p>

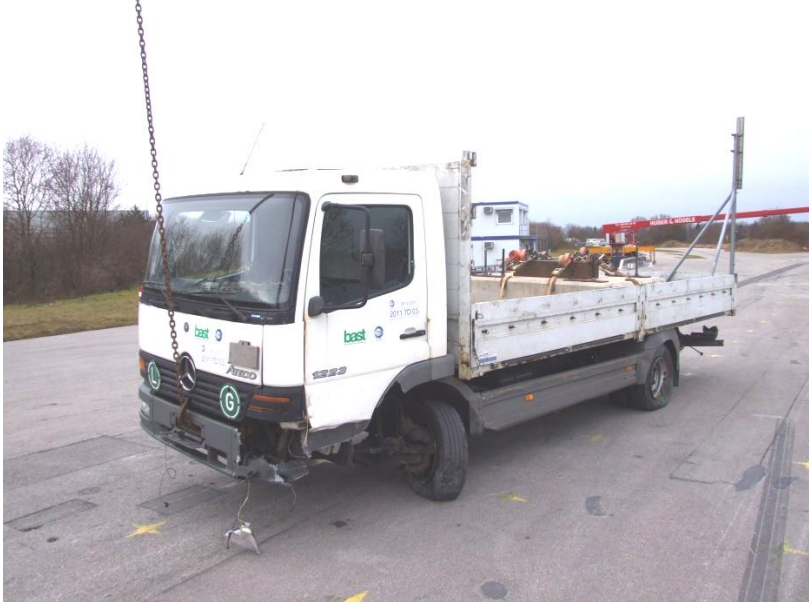
8.C.4.1	Prüffahrzeug Anprallseite, <i>Test vehicle impact side</i>

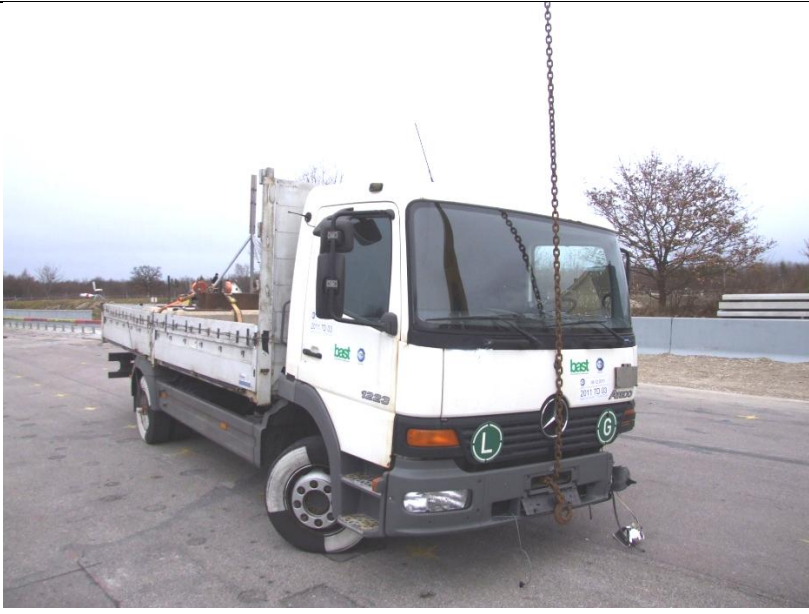
8.C.4.2	Prüffahrzeug <i>Test vehicle</i>

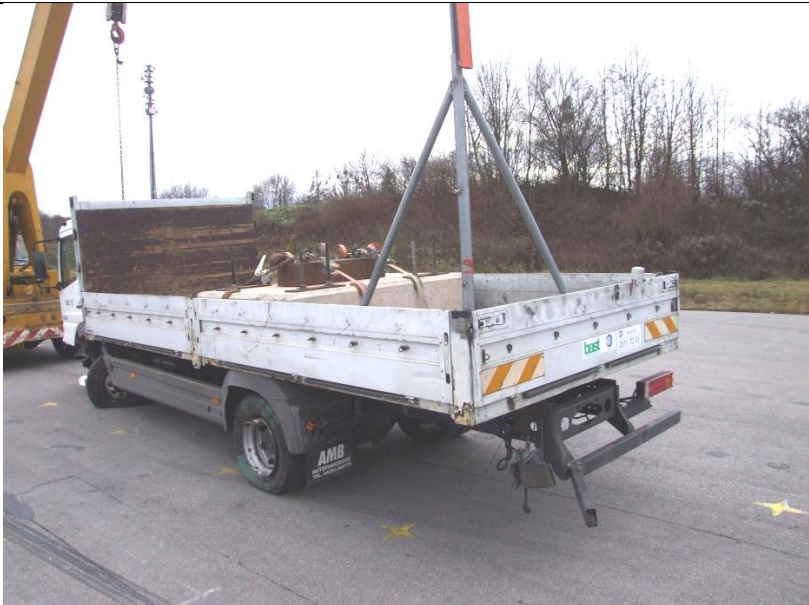
8.C.4.3	Prüffahrzeug Anprallseite, <i>Test vehicle impact side</i>

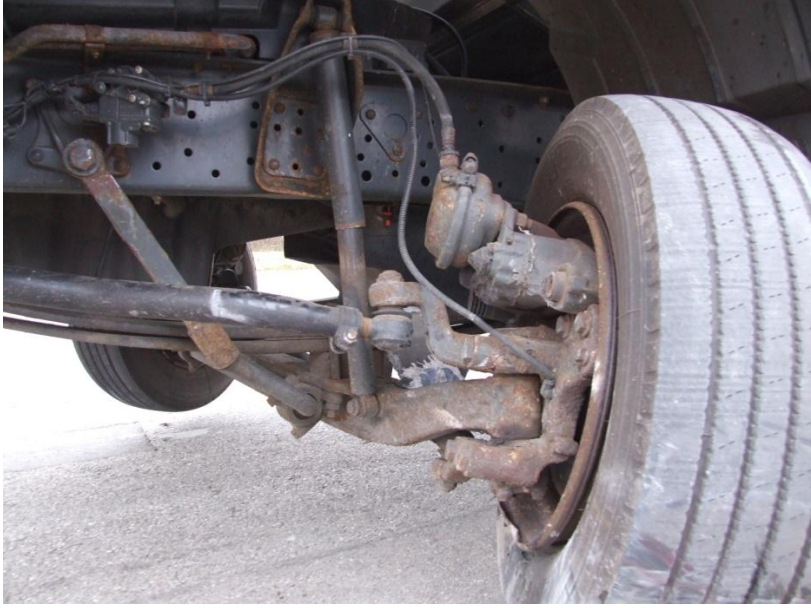
8.C.4.4	Prüffahrzeug Vorderachse, <i>Test vehicle front axle,</i>

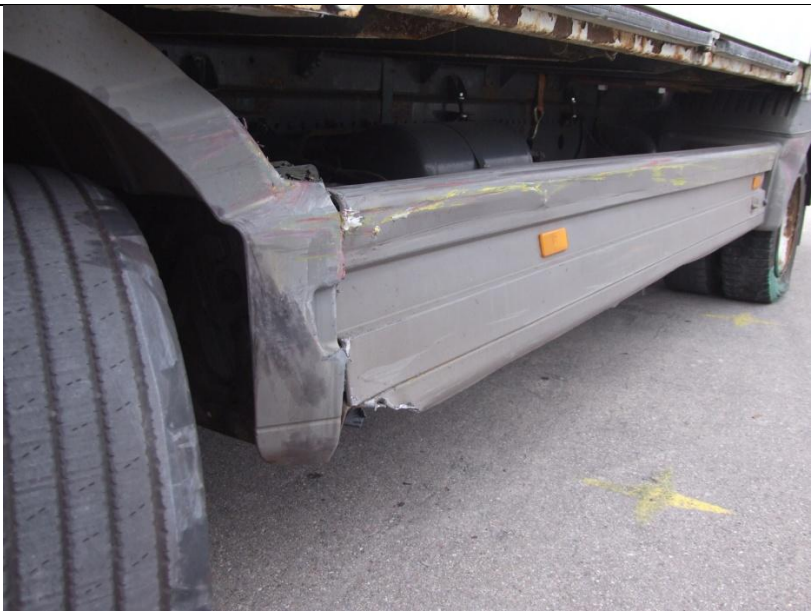
8.C.4.5	Prüffahrzeug Anprallseite, <i>Test vehicle impact side</i>

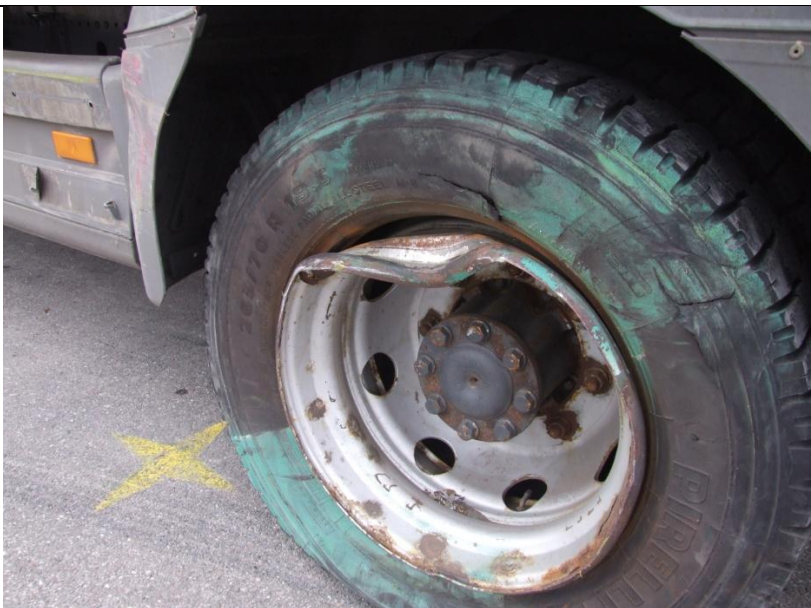
8.C.4.6	Prüffahrzeug Hinterrad links, <i>Test vehicle rear tire left side</i>
