Manuskript zum

# Expertengespräch

Instandsetzung  
orthotroper  
Fahrbahnplatten

Bundesanstalt für Straßenwesen  
Bergisch Gladbach, 19. Oktober 2005

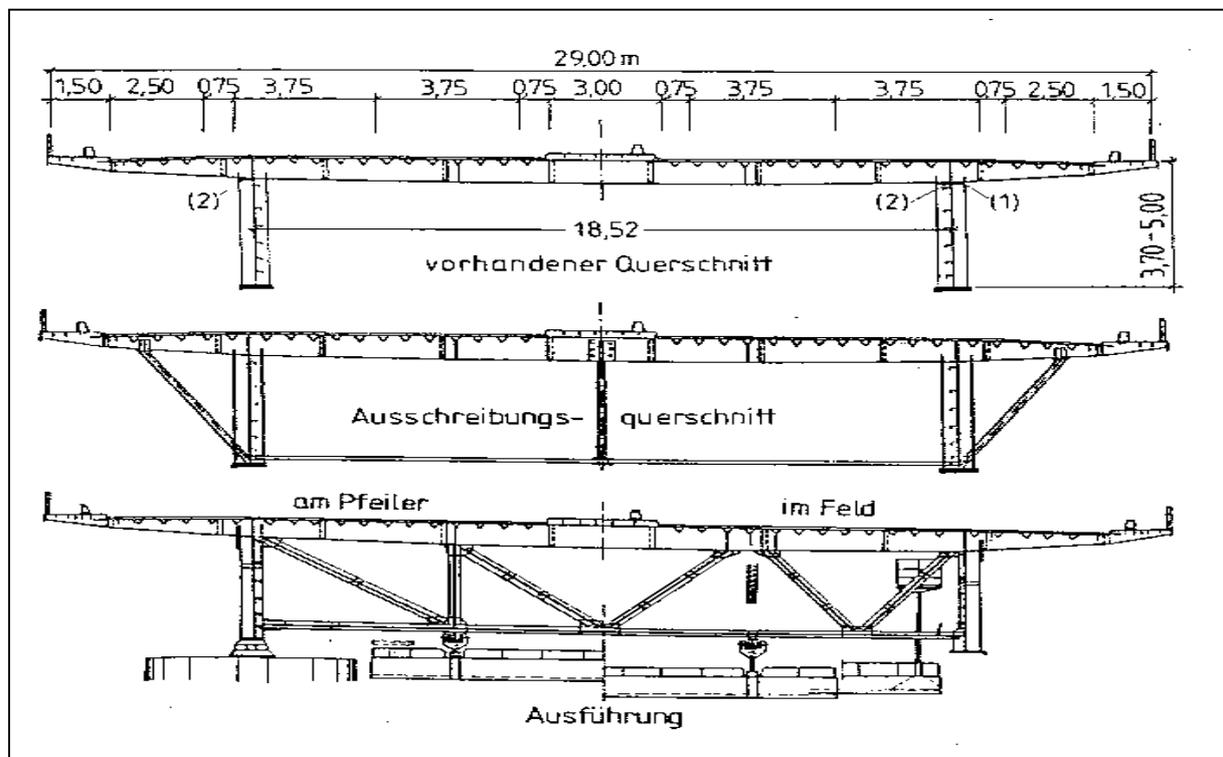
Bild 3

Ursache war nicht ein Schweißfehler, sondern es bildeten sich so genannte Terrassenbrüche aus, die durch den Herstellungsvorgang des QT-Steges durch zeilenförmige Sulfideinschlüsse im Stahlgefüge begründet waren. Der Stahl entsprach trotz allem den damaligen Güteanforderungen. Es musste daher der Lasteinleitungspunkt anders konstruiert werden. Dies gelang, indem man beidseitig Kopfplatten mit HV-Verbindungen an den Querträgern angeschraubte. Zur Lagesicherung der Untergurte der HT wurden an jedem vierten Querträger Querverbände ausgebildet, was zu einer regelmäßigen Aussteifung im Abstand von 9,24 m führte. Die an diesen Stellen vor-

handenen Querverbände wurden umgebaut und in das System integriert. Durch die Ausbildung von zwei neuen Längsträgern konnte auch relativ einfach der Brückenbesichtigungswagen an deren Untergurten befestigt werden, welcher in der alten Konstruktion auf den Untergurten der HT fuhr. Die Verstärkung der Konstruktion und die Instandsetzung der Schweißnahttrisse erfolgten im Zeitraum Juni 1985 bis März 1988.

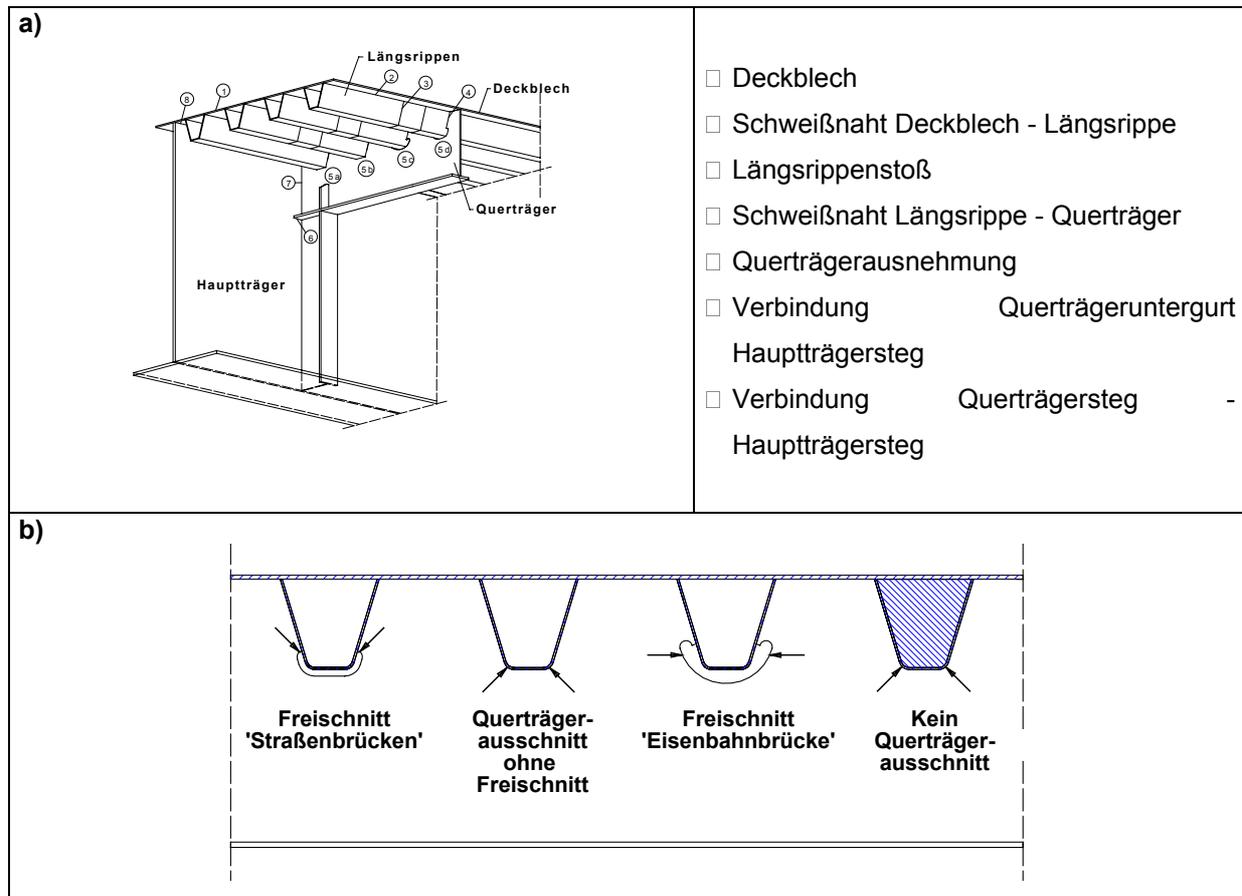
**Bild 2:** Kritische Detailstellen

Die Untersuchung der Schäden ergab die kritischen Stellen der orthotropen Fahrbahnplatte, siehe Bild 2

a) Kritische Punkte der orthotropen Fahrbahnplatte

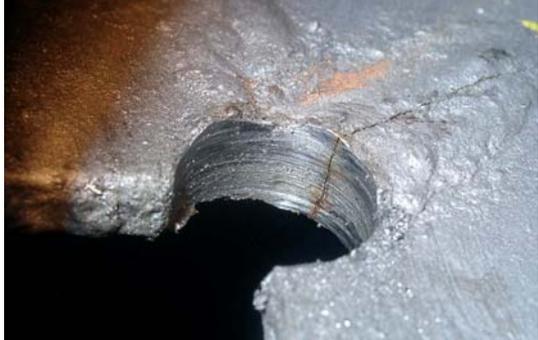
<p>Riss im Querträgersteg</p>

<p>b) angepasste Längsrippe</p>

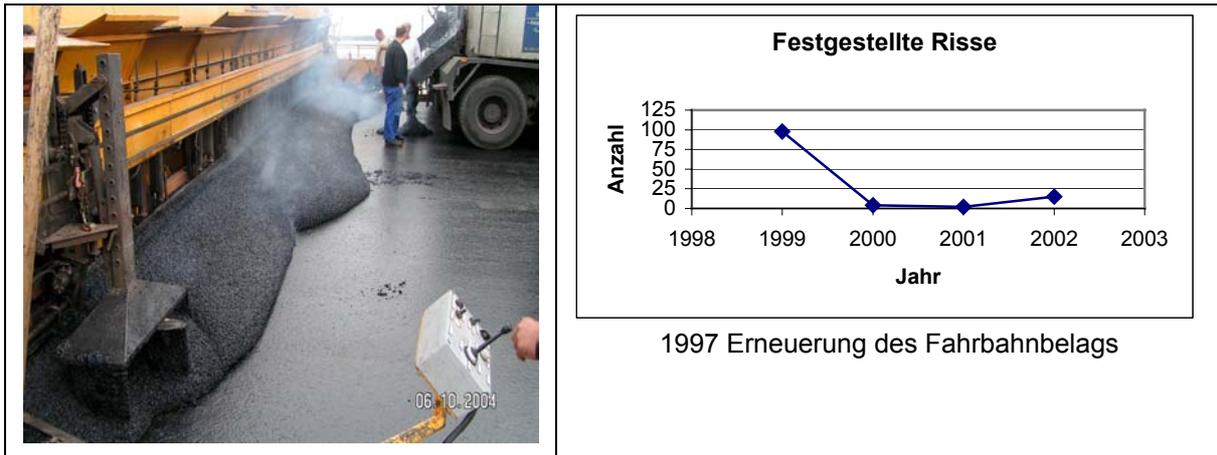
- in der Regel besteht kein Zusammenhang zwischen dem lokalen Schadensort innerhalb der Verkehrsfläche und der jeweiligen Spureinteilung auf der Brücke, d. h. z. B. keine Konzentration in den Schwerverkehrsspuren
- die Anzahl von entdeckten Schäden steigt unmittelbar nach dem Austausch des gesamten Fahrbahnbelags an, s. Bild 4.

**Bild 4:** Zusammenhang zwischen Belagserneuerung und entdeckten Schäden

Es gibt jedoch z. Zt. noch keinen Beleg, dass die Schäden nach der Belagserneuerung ausschließlich durch die hohen Temperaturen beim Einbringen von Gussasphalt (teilweise mehr als 230°C) verursacht werden, es werden jedoch bisher durch Beschichtung verdeckte Risse sichtbar. Unzureichende Nahtqualität in Kombination mit den hohen Temperaturbeanspruchungen und damit verbundenen Zwängungen scheinen zu den Schäden zu führen.

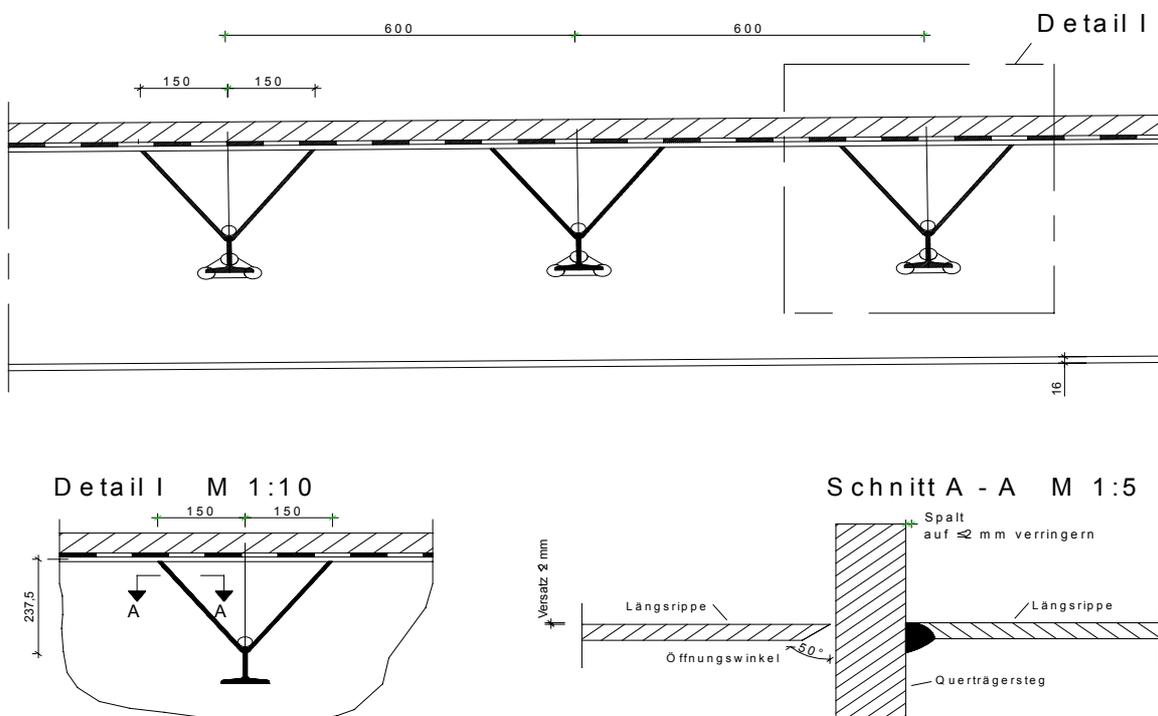
Für eine erfolgreiche Instandsetzung solcher Schäden sind besondere Detailuntersuchungen und Vorbereitungen erforderlich. So sind z. B. für die Instandsetzung von Rissen an der Verbindung eingepasster Längsrippen und dem Querträgersteg (s. Bild 5) folgende Umstände zu berücksichtigen:

**Bild 5:** Instandsetzung von Schweißnahtissen zwischen eingepassten Rippen und Querträgerstegen

- die Materialeigenschaften des Querträgerstegs in Dickenrichtung,
- der geometrische Versatz der eingepassten Längsrippen in Brückenlängsrichtung,
- ausreichende Vorwärmung während der Instandsetzungsarbeiten,
- Schrumpfeffekte aufgrund der Schweißfolge und
- Behandlung übergroßer Spalte.

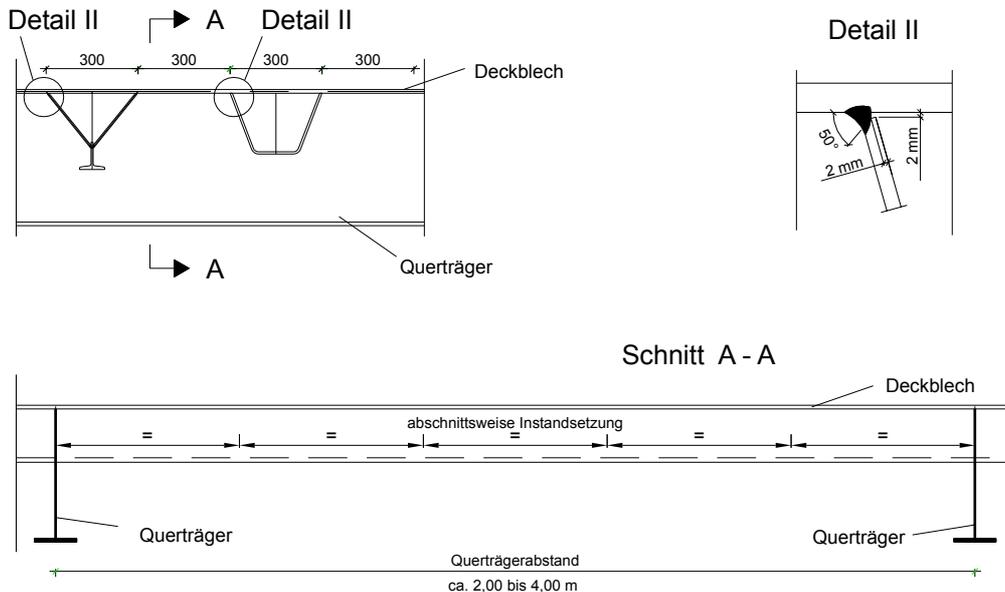
**Bild 7:** Empfehlungen für die Ausführung der Instandsetzung der Verbindungsnaht zwischen der Längssteife und dem Deckblech

Für die Verbindungsnaht zwischen den Steifen und dem Deckblech werden im DIN-Fachbericht 103 bzw. pr EN 1993-2 „Stahlbrücken“ die Detailanforderungen (Nahteindringtiefe, Toleranzen, etc.) definiert, eine Übersicht zu diesen Empfehlungen gibt das Bild 7.

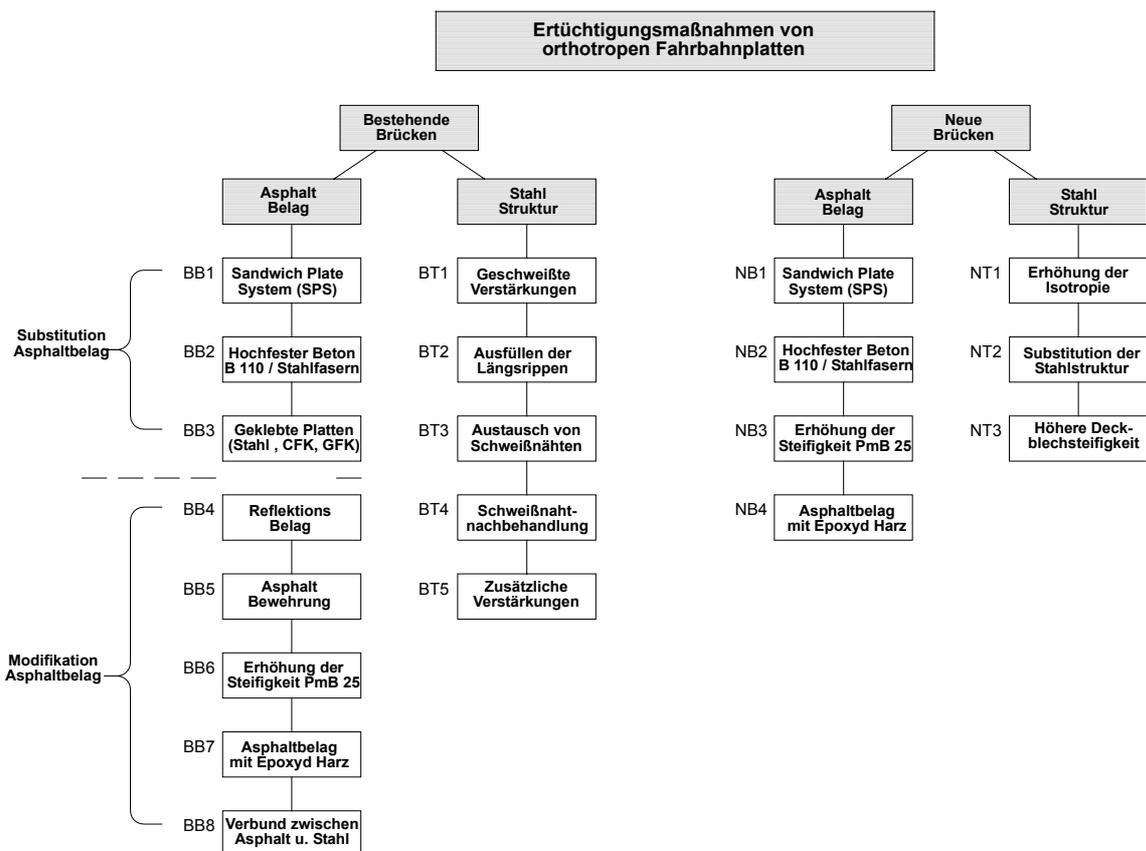
**Bild 11:** Mögliche Instandsetzungsmaßnahmen für einen nachhaltigen Nachweis der Ermüdungssicherheit nach pr EN 1991-3 und pr EN 1993-2 für die Verbindungsnaht zwischen Längsrippe und Deckblech

Einen Überblick über derzeitige Probeanwendungen oder zukünftigen Instandsetzungsmaßnahmen gibt das Bild 11.

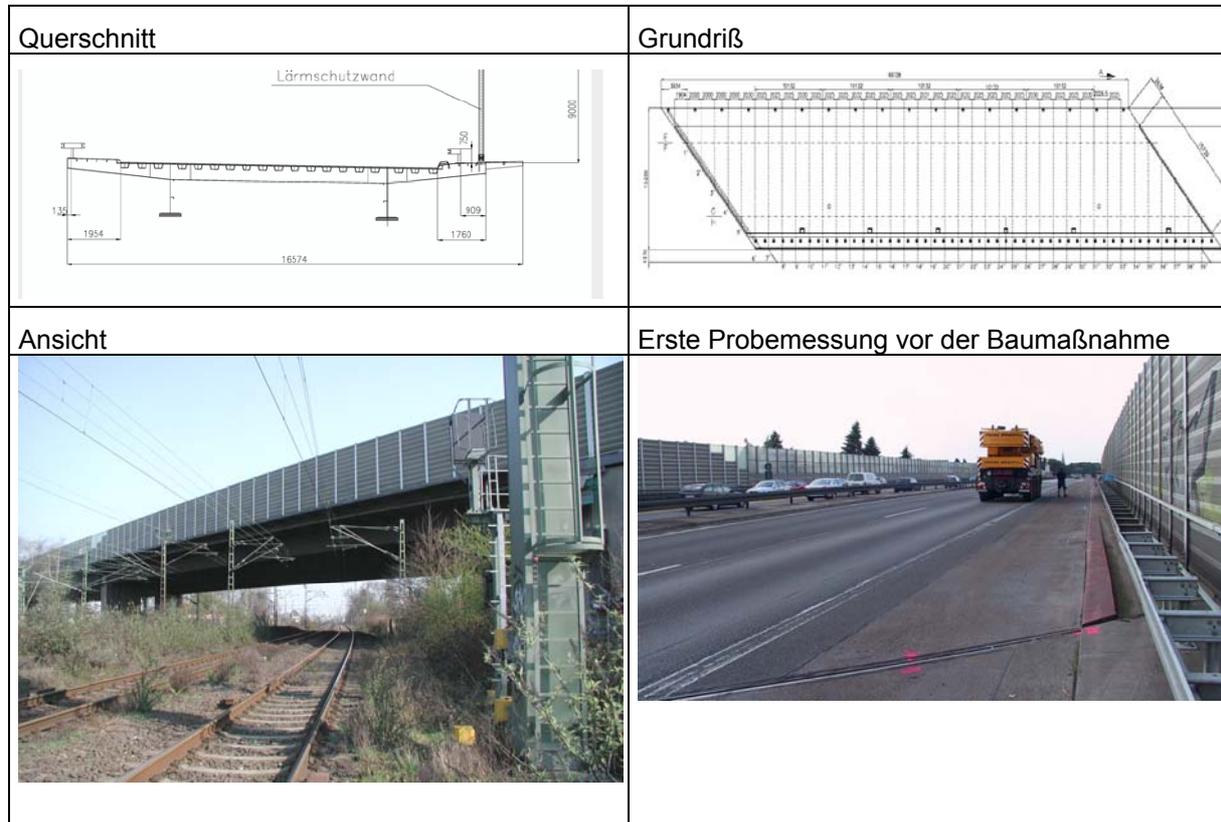
**Bild 16:** Schönwasserparkbrücke bei Krefeld im Zuge der A 57

Auf Initiative des Bundesministeriums für Verkehr, Bau und Wohnungswesen und dem Landesbetrieb Straßen.NRW wurde ein Überbau dieser Brücke ausgewählt um die praktische Umsetzung und die Wirksamkeit der SPS-Maßnahme an einer permanenten Brücke unter realistischen Verkehrsbeanspruchungen zu prüfen.

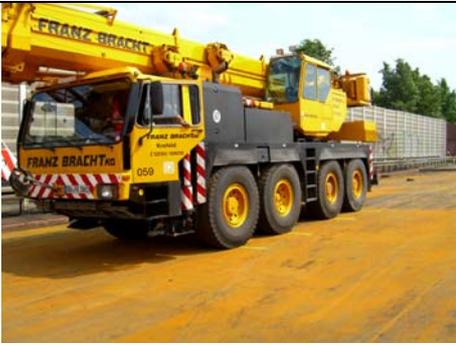
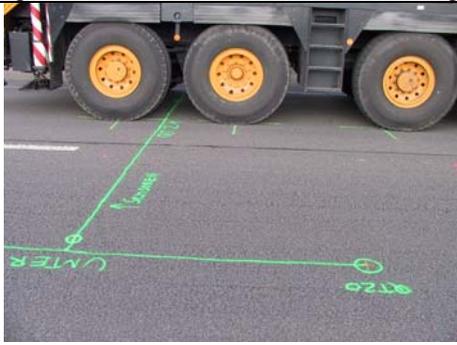
Bild 17: Begleitmaßnahmen zur Erfolgskontrolle

<p>Testfahrzeug für Belastungsversuche</p>	<p>Messungen: vor der Baumaßnahme, nach Entfernen des Belags, nach Einbau SPS und nach Belageinbau</p>

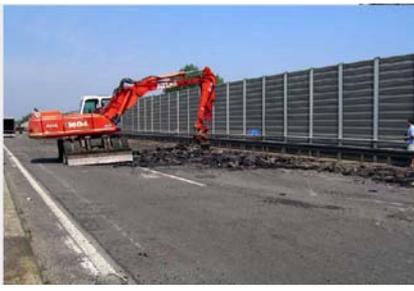
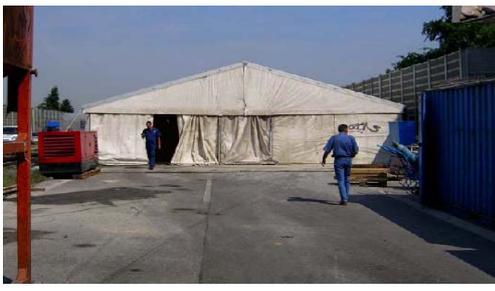
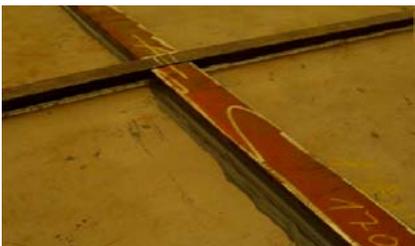
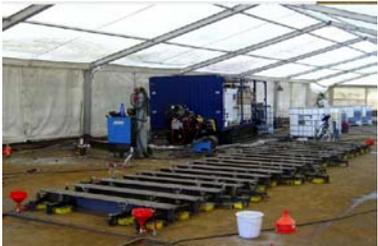
Bild 18: Detailaufnahmen vom Bauablauf

<p>Entfernen des alten Belags</p>	<p>Einhausung</p>

<p>Herstellung der Kavitäten (Zwischenräume für das Elastomer), sichtbar sind die Randleisten, das neue Stahldeckblech wird auf diesen Randleisten aufgeschweißt</p>	<p>Injektion von einzelnen Kavitäten, Stahlträger dienen als Niederhaltung während der Polymerisation</p>

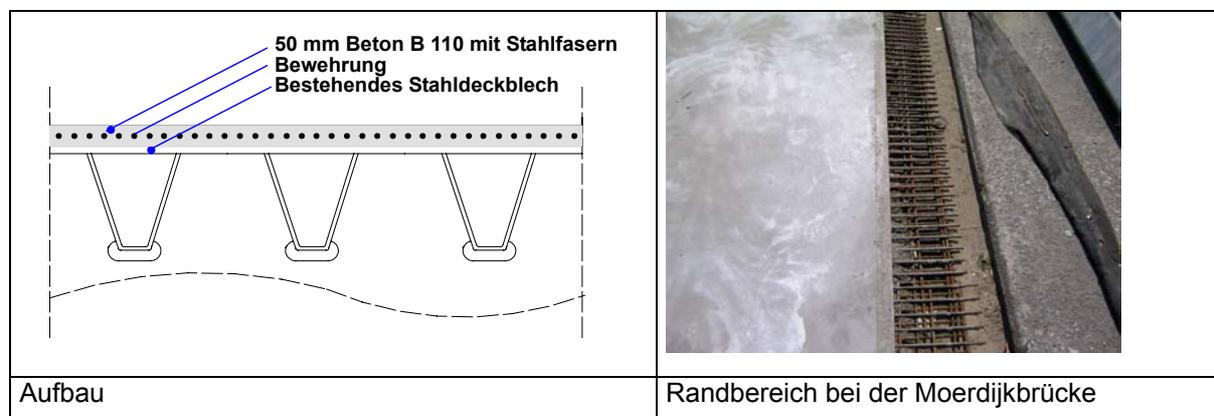
Bild 19 zeigt eine Prinzipskizze und den Randbereich einer z. Zt. laufenden Verstärkungsmaßnahme bei der Moerdijk Brücke in der Nähe von Rotterdam.

**Bild 19:** Hochfester mit beigefügten Stahlfasern und bewehrter Beton als direkter Fahrbahnbelag

In den Niederlanden wird z. Zt. die Verstärkung des Deckbleches mit 50 mm hochfestem, mit Stahlfasern versehenem und bewehrtem Beton an verschiedenen Objekten durchgeführt.

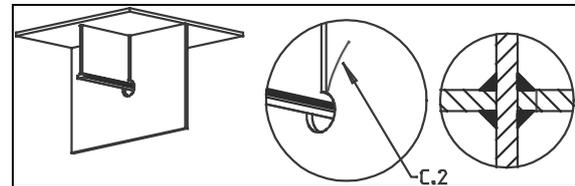
Bei zwei Brücken wurden Risse gefunden (Bild 5). Eine Analyse zeigte, dass nicht die direkte Lastübertragung, aber die Kombination von Querträger-Biegung und Verdrehung von der Steife unter Fahrzeugbelastung die Hauptursache war. Die Aussparung wurde etwas erhöht und seitdem wurden keine Schäden mehr festgestellt.

Bild 5: Verbindung einer offenen Steife mit dem Querträger

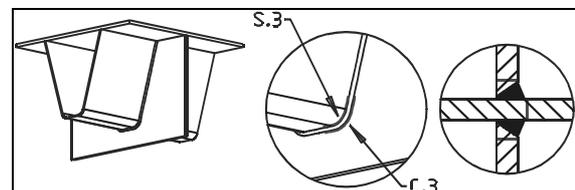
Die Verbindungen von Trapezsteifen zwischen den Querträgern (Bild 6) haben eine sehr niedrige Ermüdungsfestigkeit, obwohl voll geschweißte Verbindungen besser sind als Ecknähte.

Bild 6: Trapezsteifen zwischen den Querträgern

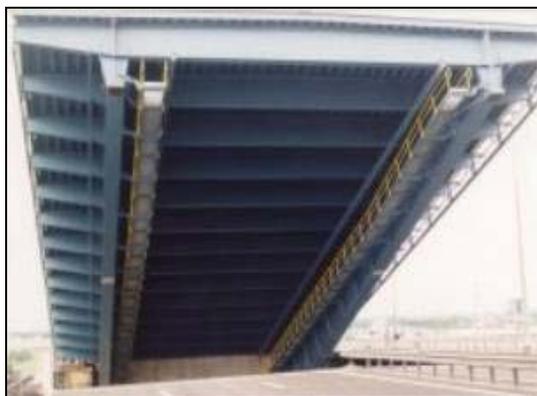
Im Jahr 1996 wurden am beweglichen Teil von der Brienoordbrücke in der Autobahn A16 bei Rotterdam Risse im Deckblech festgestellt. Bild 1 zeigt einen Riss und Fig. 2 zeigt die Brücke beim Öffnen für die Schifffahrt.

Bild 2: Beweglicher Teil der Brienoordbrücke

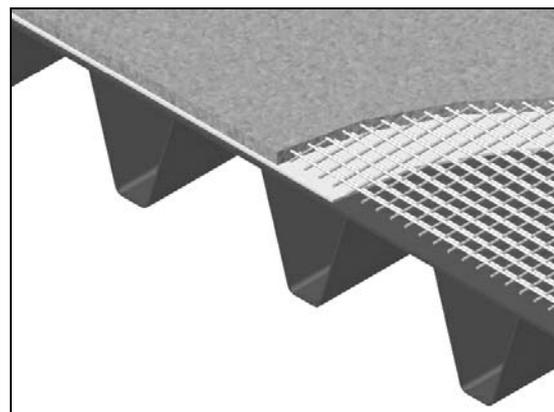
Diese Instandsetzungsmethode wurde auf einem Teil der Calandbrücke im Hafengebiet von Rotterdam im Jahr 2003 ausgeführt. An dem Bauwerk wurden Spannungsmessungen sowohl vor als auch nach dem Ersetzen des Asphalts durch den Stahlfaserbeton durchgeführt. Die lokalen Biegespannungen im Deckblech haben sich infolge der Instandsetzungsmaßnahme um etwa 70% bis 80% verringert. Mit dieser starken Verringerung konnten die Ermüdungsprobleme bewältigt werden.

Bild 1: Prinzipskizze

durch eine 50 mm dicke Schicht aus hochfestem, bewehrtem Stahlfaserbeton zu ersetzen.

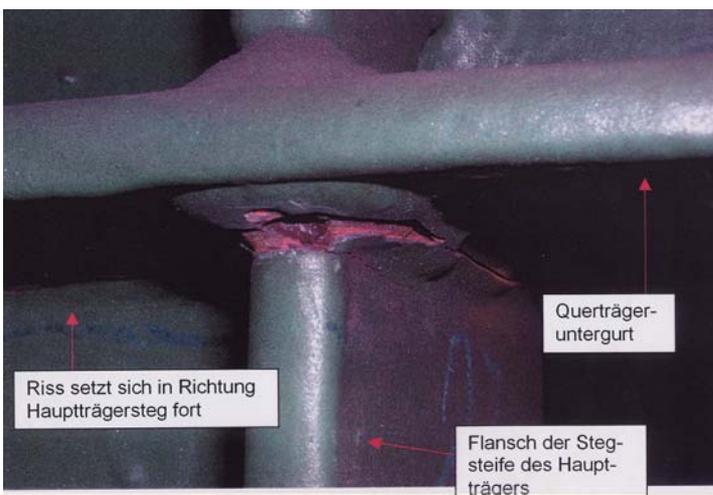
Risse am QTR-Steg, entweder von der Schweißkerbe oder von der Brennschnittkante ausgehend

Risse an ausgesteiften Rahmenecken

**Bild 3:** Risse an der Karlsruher Autobahnbrücke

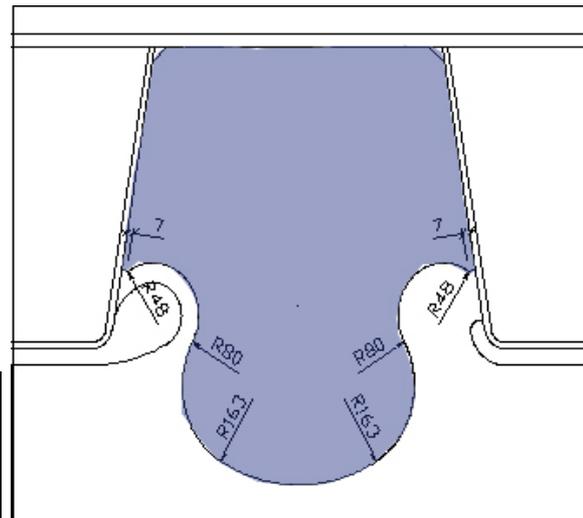
**Bild 8:** Reparatur mittels Aufpflasterung des Stegblechs

Die Instandsetzung einer Brücke ist deutlich kostengünstiger als ein Neubau. Die bisherige Reparaturform (Ausfugen und Zuschweißen) möchten wir als „ad-hoc Maßnahme“ definieren. Im Rahmen einer Diplomarbeit wurden 3 Vorversuche durchgeführt, die eine Lebensdauer nach dem Schweißen von etwa 30 % bis 50 % der ursprünglichen Lebensdauer ergab. Dieser Wert soll genauer verifiziert werden. Nach den bisherigen Arbeiten aus München stellt sich **als wirtschaftlich optimale Lösung die Aufpflasterung des Stegblechs** nach dem Ausfugen und Zuschweißen des Risses dar. Diese Aussage soll durch genauere numerische Untersuchungen verifiziert und durch versuchstechnische Untersuchungen untermauert werden. Wissenschaftliche Kenntnisse werden ohne Zweifel auftreten, werden allerdings auch ebenso dazu führen, dass neue Erkenntnisse beim Sanieren und Ertüchtigen von Brücken erfahren werden.

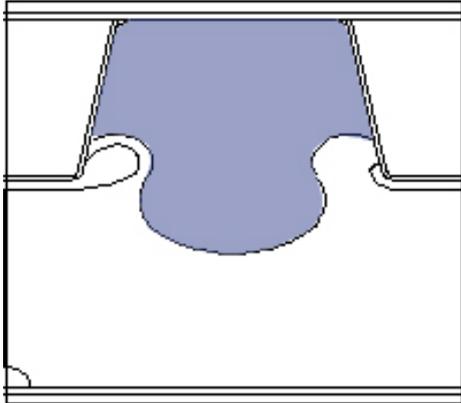
**Bild 16:** Vorschlag zum Stegpflaster  
**links:** neuer Vorschlag zur Ausbildung des Stegpflasters  
**rechts:** alte Ausnehmung zum Vergleich

Hierzu sind zunächst umfangreiche FE-Berechnungen erforderlich. Bild 16 zeigt eine der bis jetzt gedachten, mit FE-Berechnungen abgesicherten Stegpflasterformen.

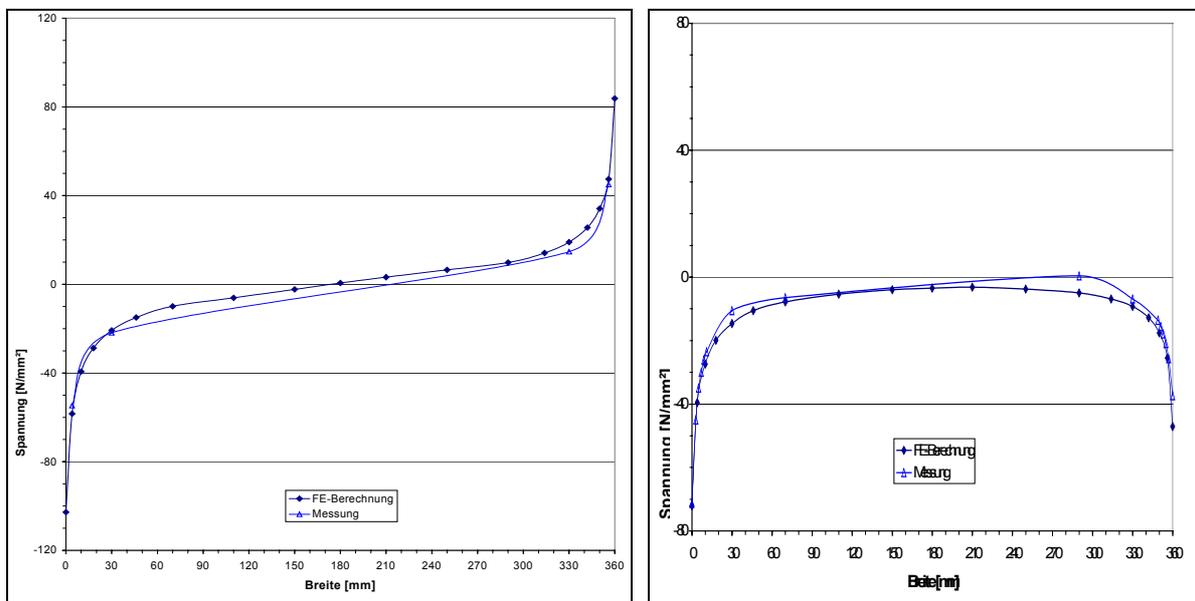
- a) Es ist wichtig zu wissen, dass die Spannungsverteilung am Stegzahn nicht denen der Normen (z. B. DS 804) entspricht. Bild 17 zeigt die gemessenen Spannungen an der Autobahnbrücke Karlsruhe. Diese Ergebnisse wurden auch an den Modellversuchen in Karlsruhe im Jahre 1995 ermittelt.

**Bild 17:** Spannungsverteilung am Stegzahn

Deshalb ist eine Modifizierung der Berechnungsmethode erforderlich.
