Prüfbericht

über eine
PKW-Anprallprüfung (TB 32)
nach DIN EN 1317
an die Einfache Schutzplanke 4,0,
B-Profil
(ESP 4,0)

BASt 1995 7D 01

Bundesanstalt für Straßenwesen

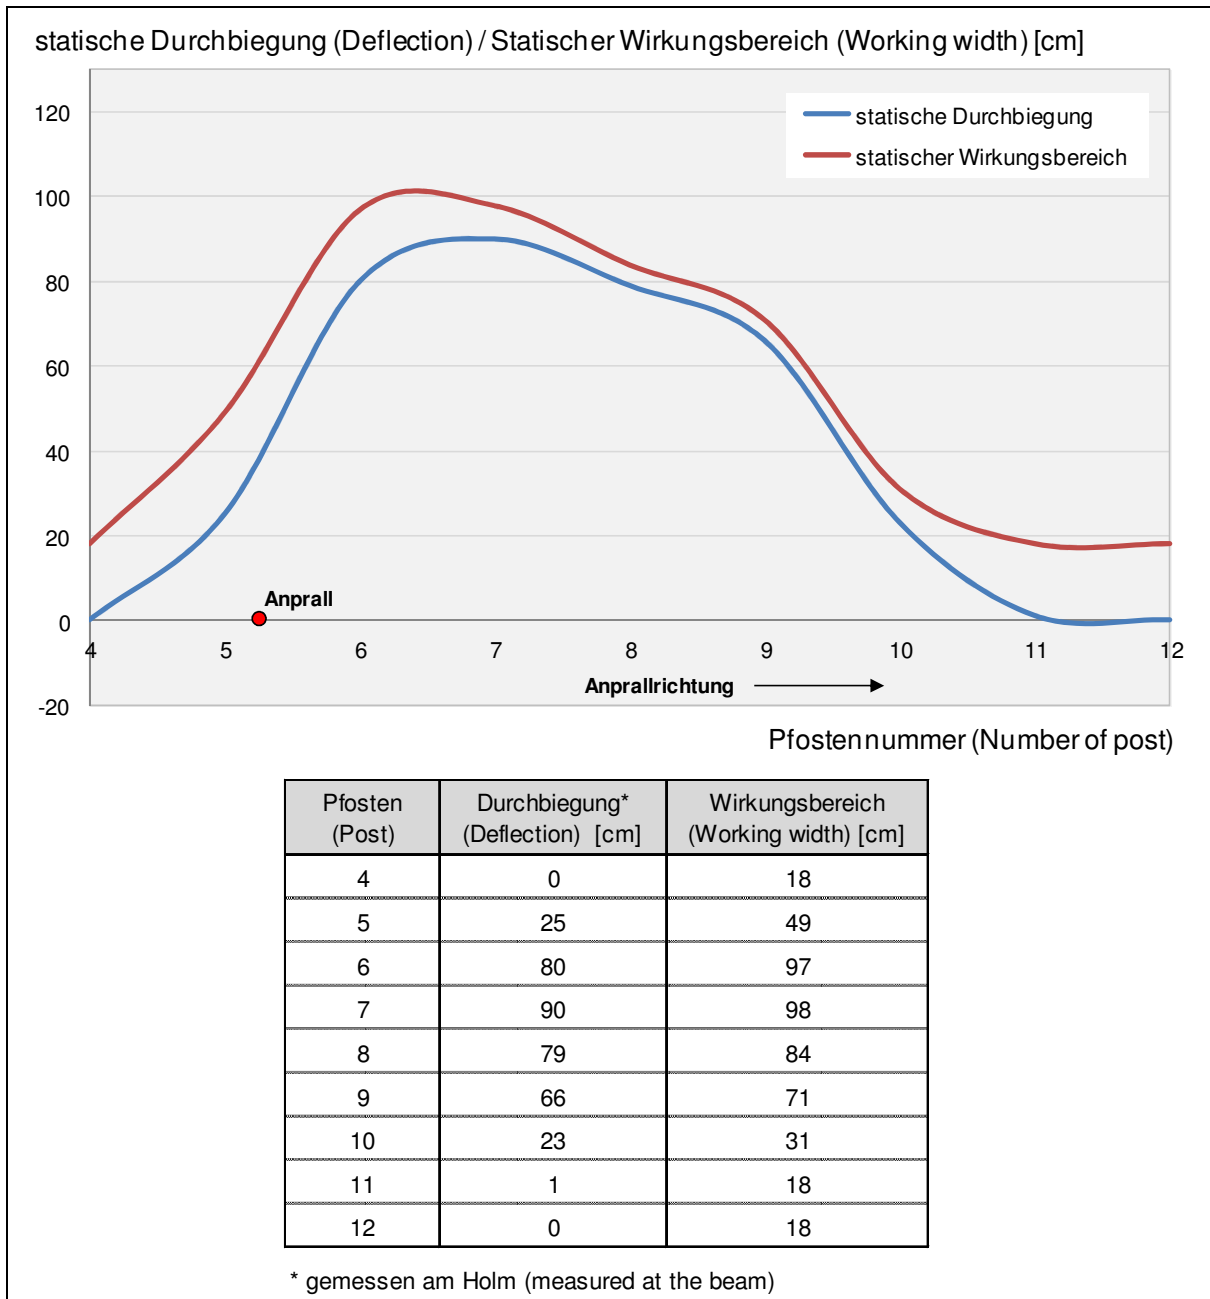
Tatsächlicher Anprallpunkt Actual impact point	Holm Nr. 6, 0,70 m hinter Pfosten Nr. 5.
Abprallpunkt Rebound point	15 cm hinter Pfosten 11
Kontaktstrecke Distance of vehicle contact	23,5 m

4.4 BESCHÄDIGUNGEN AM SYSTEM SAFETY BARRIER DAMAGES	
Die Holme Nr. 6 bis 11 sind deformiert. Die Holme sind noch im Verbund und zum Teil noch vertikal ausgerichtet. Durch die Lösung von den Pfosten 6 bis 10 befinden sich die Holme teilweise auf dem Niveau des Bodens. Die Pfosten Nr. 6 bis 10 haben sich systembedingt von den Holmen gelöst und wurden seitlich geknickt. Sie verbleiben vollständig im Untergrund gerammt und werden nicht herausgezogen. Insgesamt haben sich die Pfosten ihrer Funktion entsprechend verhalten. Die zugehörigen Stützbügel der Pfosten 6 bis 10 haben sich ebenfalls gelöst.
