# Prüfbericht

über eine  
PKW-Anprallprüfung (TB 11)  
nach DIN EN 1317  
an die Doppelte Distanzschutzplanke 4,0,  
A-Profil  
(DDSP 4,0)

**BAST 1997 7D 15**

Bundesanstalt für Straßenwesen

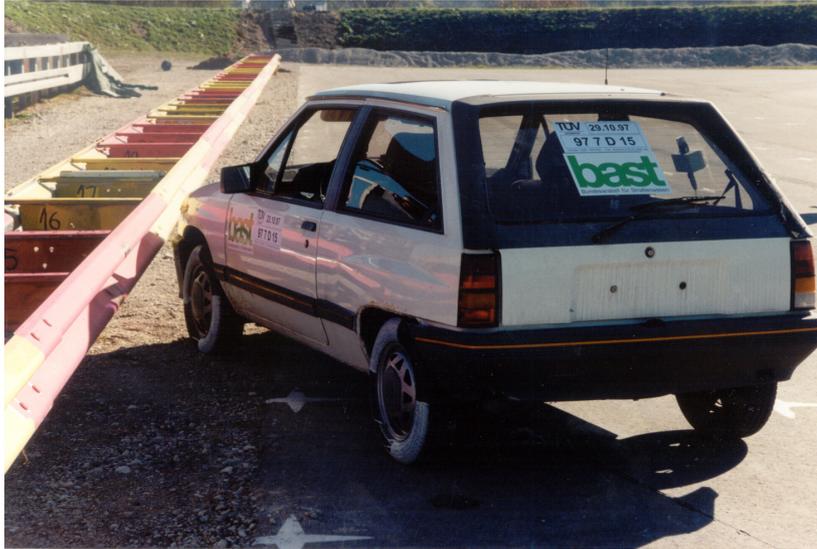
**Bild 3:**  
**Schutzeinrichtung mit Fahrzeug am erwarteten Anprallpunkt**

Figure 3:  
 Safety barrier with vehicle at expected point of impact

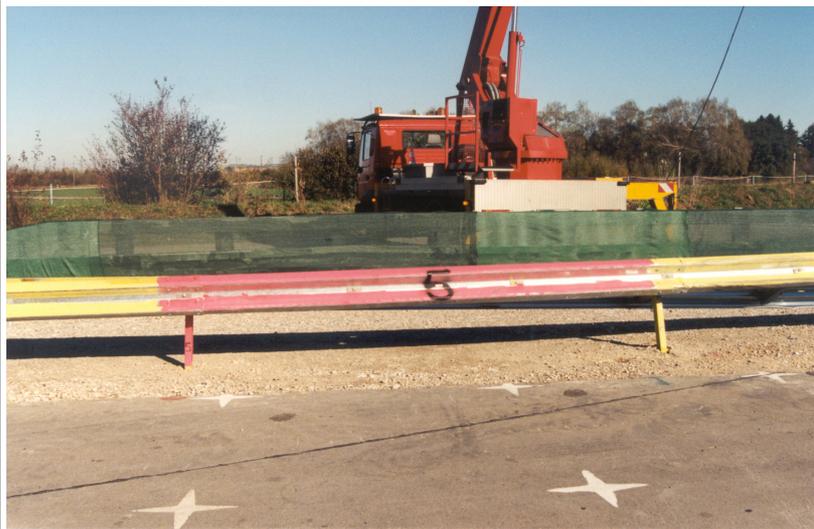
**Bild 24:**  
**Detail: Beginn der Kontakt-**  
**strecke**

Figure 24:  
 Detail: start of distance of  
 vehicle contact
