# Prüfbericht

über eine  
PKW-Anprallprüfung (TB 32)  
nach DIN EN 1317  
an die Einfache Schutzplanke 2,0,  
A-Profil  
(ESP 2,0)

**BASt 2000 7D 07**

Bundesanstalt für Straßenwesen

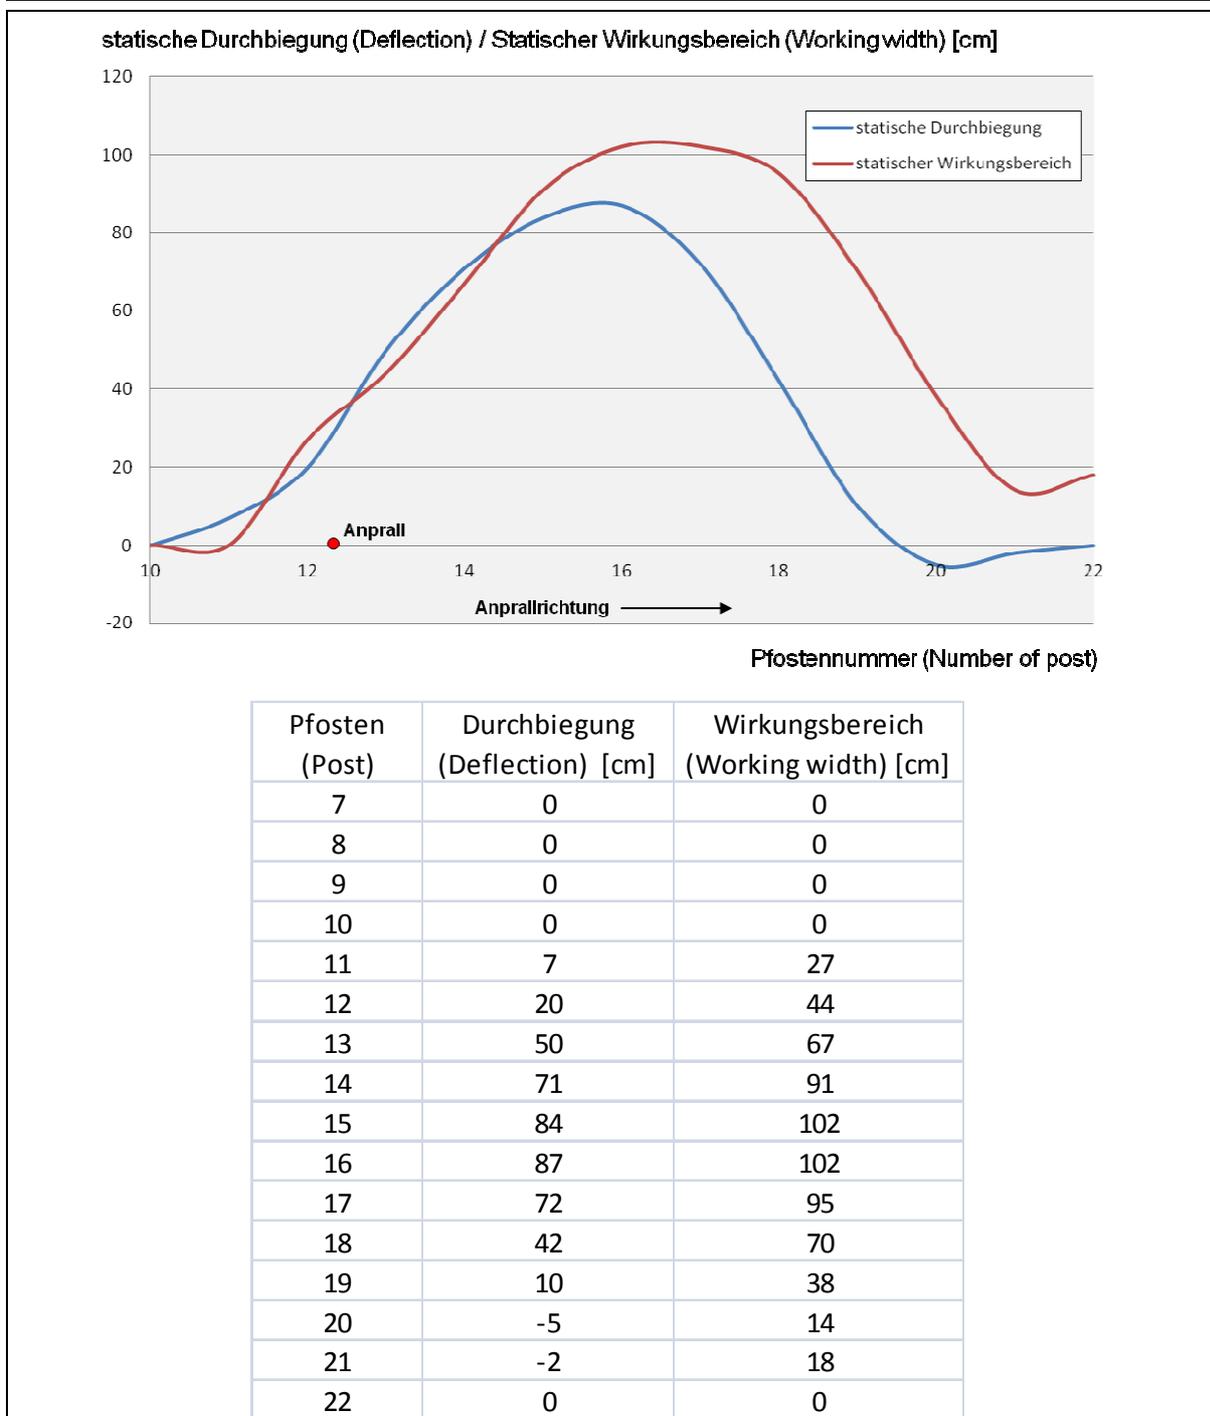
Das System weicht seitlich aus. 8 Pfosten werden vom Fahrzeug überfahren und lösen sich von den Holmen.

<b>Maximale dynamische Durchbiegung</b> <sup>1</sup> Maximum dynamic deflection	1,3 m
<b>Maximale statische Durchbiegung</b> <sup>1</sup> Maximum permanent deflection	0,87 m
<b>Maximale dynamische Querverschiebung</b> <sup>2</sup> Maximum dynamic lateral displacement	1,15 m
<b>Maximale statische Querverschiebung</b> <sup>2</sup> Maximum permanent lateral displacement	0,83 m

<b>Maximale seitliche Position des Systems<sup>3</sup></b> Maximum lateral position of system	1,3 m
<b>Maximale seitliche Position des Fahrzeugs<sup>3</sup></b> Maximum lateral position of vehicle	entfällt bei Prüfung TB32
<b>Maximale bleibende Längsverschiebung</b> Maximum permanent longitudinal displacement	0,05 m (am Anfang) 0,02 m (am Ende)

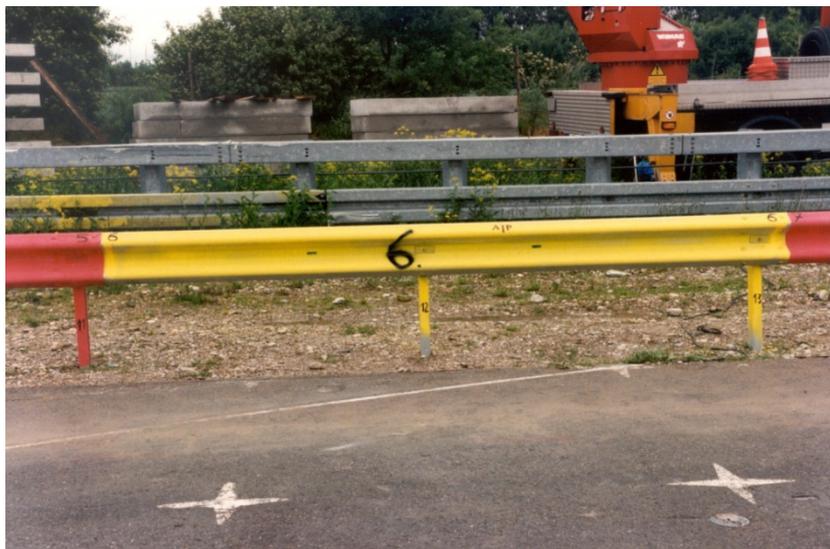
**Bild 4:**  
**Detail: Erwarteter Anprallpunkt**

Figure 4:  
 Detail: expected point of impact

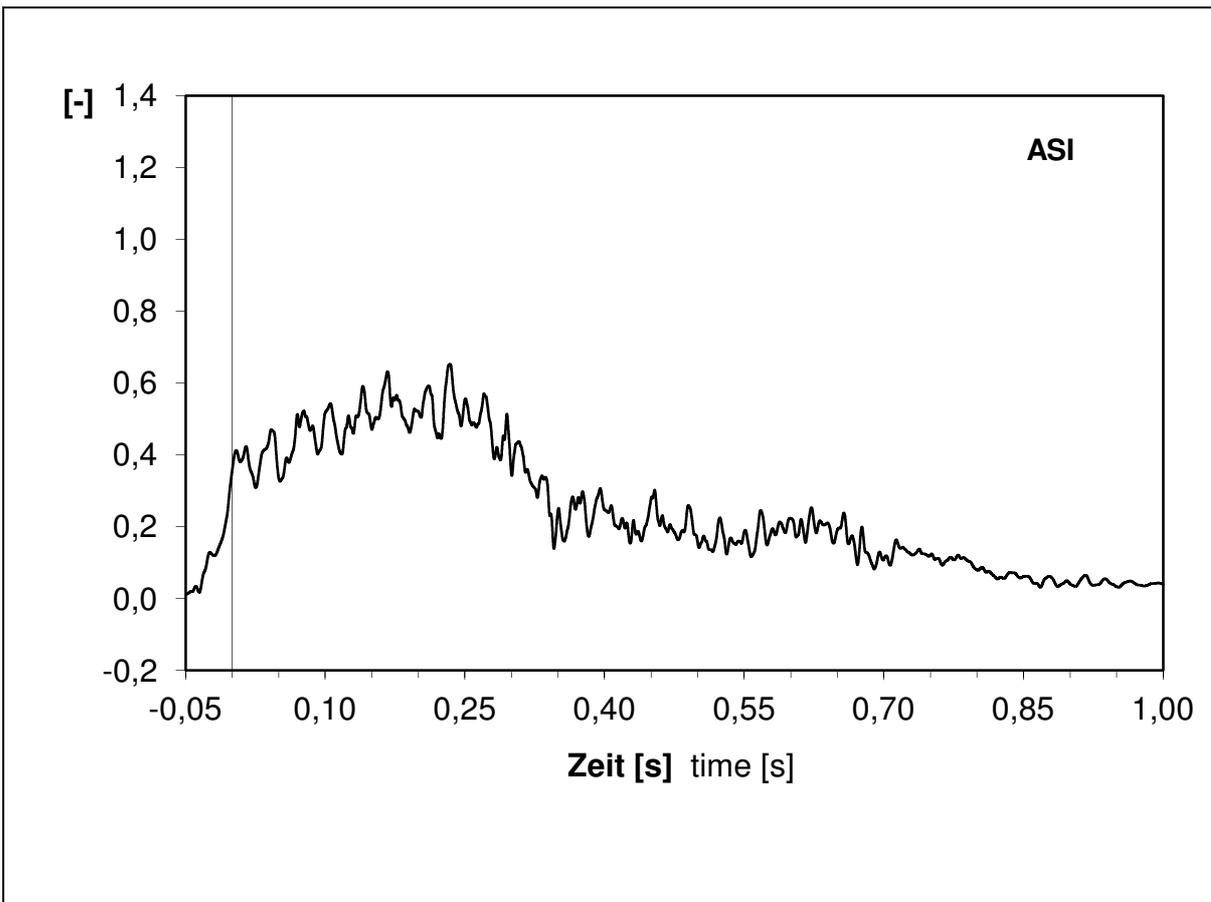
<b>Index für die Schwere der Beschleunigung (ASI)</b> Acceleration severity index (ASI)	0,65
<b>Theoretische Anprallgeschwindigkeit des Kopfes (THIV)</b> Theoretical head impact velocity (THIV)	19,0 km/h
<b>Zeitpunkt des THIV</b> Time of THIV	0,147 s
<b>Kopfverzögerung nach dem Anprall (PHD)</b> Post-impact head deceleration (PHD)	12,7 g
<b>Zeitpunkt des PHD</b> Time of PHD	0,272 s
