Prüfbericht

über eine
PKW-Anprallprüfung (TB 11)
nach DIN EN 1317
an die Doppelte Distanzschutzplanke 2,0
mit zusätzlichen Distanzstücken,
A-Profil
(DDSP 2,0++)

BASt 2003 7D 01

Bundesanstalt für Straßenwesen

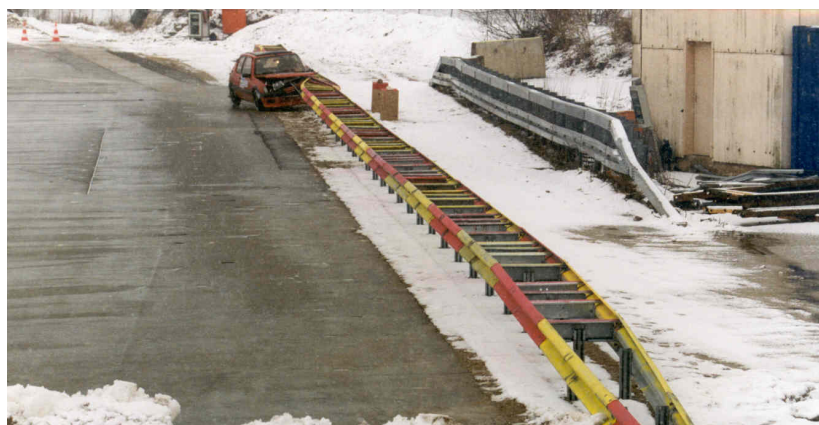
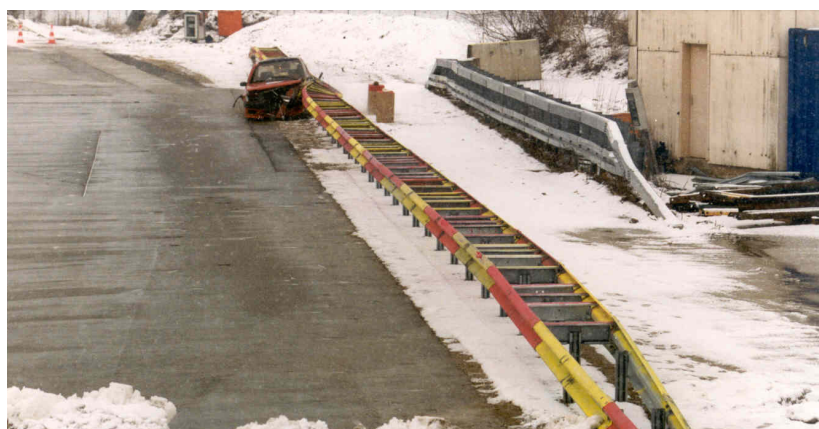
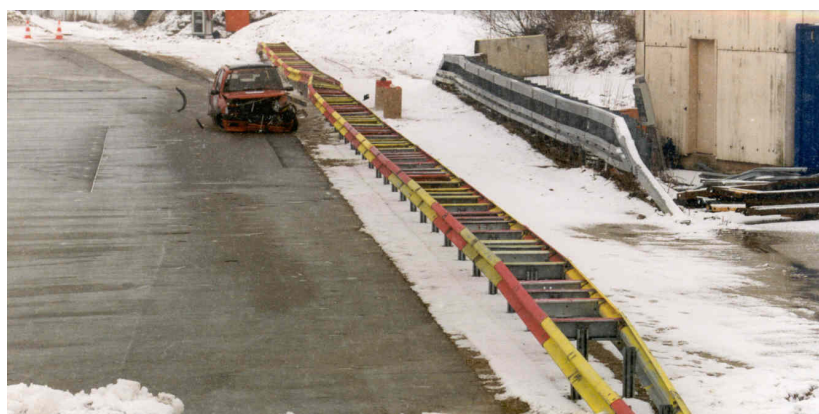
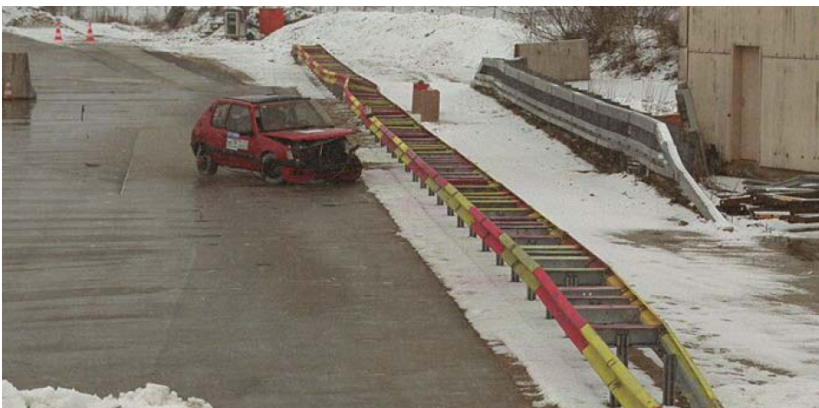
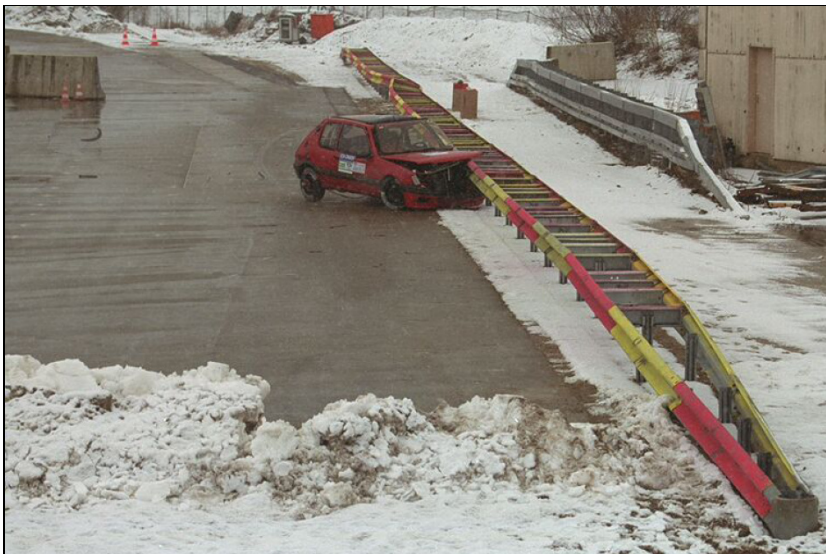
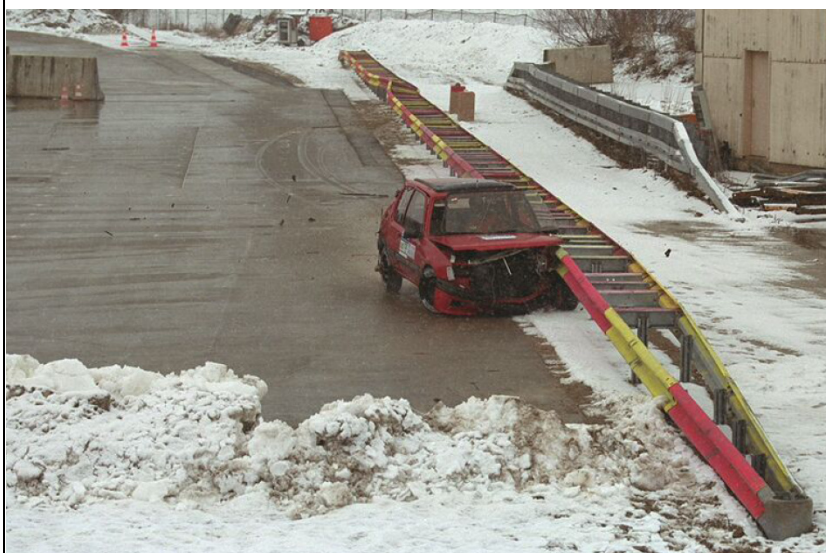
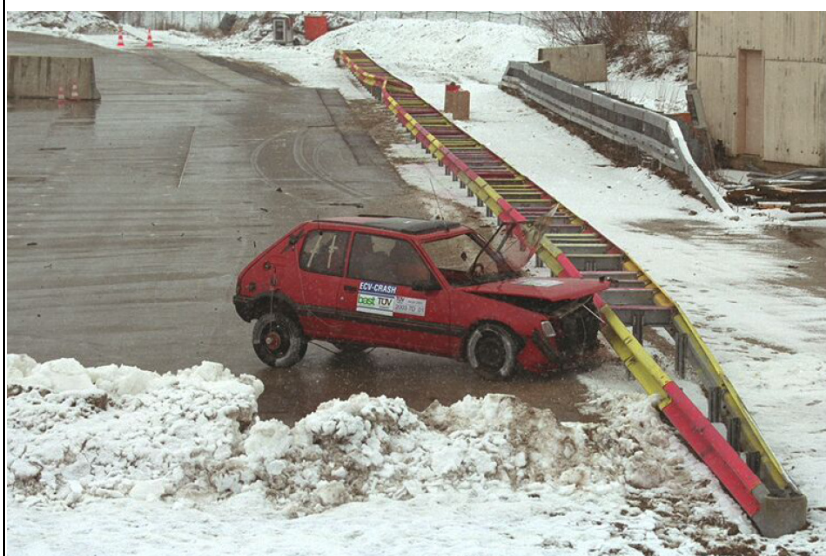
4.6 FAHRZEUGVERHALTEN TEST VEHICLE BEHAVIOUR	
<p>Das Fahrzeug trifft unter einem Winkel von 21° vorn links nahe der Stoßfängerecke an den Holm des Systems, während das linke Vorderrad über den Rand der befestigten Versuchsfläche auf die unbefestigte Versuchsfläche wechselt. Fahrzeug und System verformen sich durch den Anprall zunächst gleichmäßig und ohne Auswirkungen auf die Fahrtrichtung. Mit dem Abklingen der Verformungen beschleunigt sich die Umlenkung jedoch in Abhängigkeit vom Systemwiderstand deutlich. Dabei drängt und lehnt sich das Fahrzeug ständig gegen das System. Die Fahrlage ist stets aufrecht und stabil. Die Räder verlieren zu keiner Zeit den Kontakt zur Fahrbahn. In der Endphase der Umlenkung und während des Abpralls erfährt das Fahrzeugheck einen straßenzugewandt gerichteten Impuls, der das Fahrzeug – von den vorderen einseitigen Fahrwerksschäden unterstützt – relativ steil zum System zurück leitet. Bereits verzögert, folgen weitere Kontakte mit Front- und Heckpartie. Der Sekundäranprall endet vor der Endabsenkung mit einer Drehung um das linke Vorderrad.</p> <p>Das Fahrzeugverhalten veranschaulichen die Bilder 7 bis 17 im Anhang 3.</p>

Bild 7:
Anprallvorgang
(Frontalansicht)

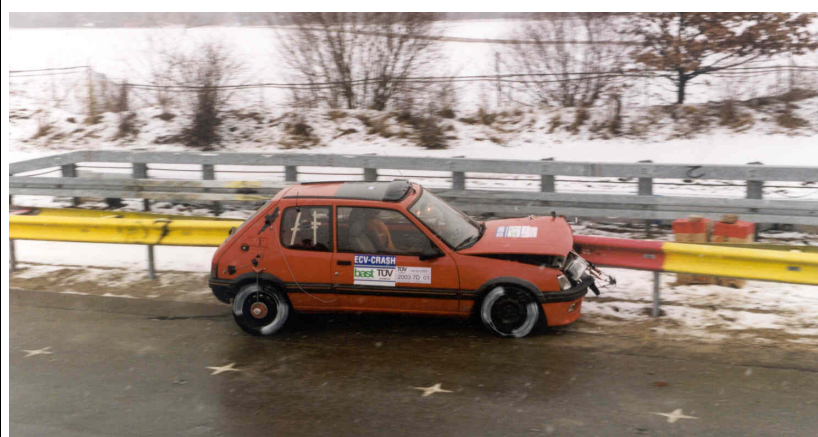
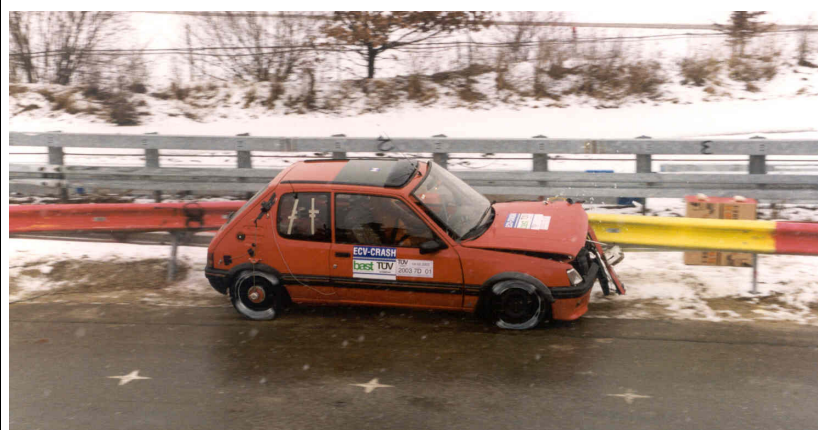
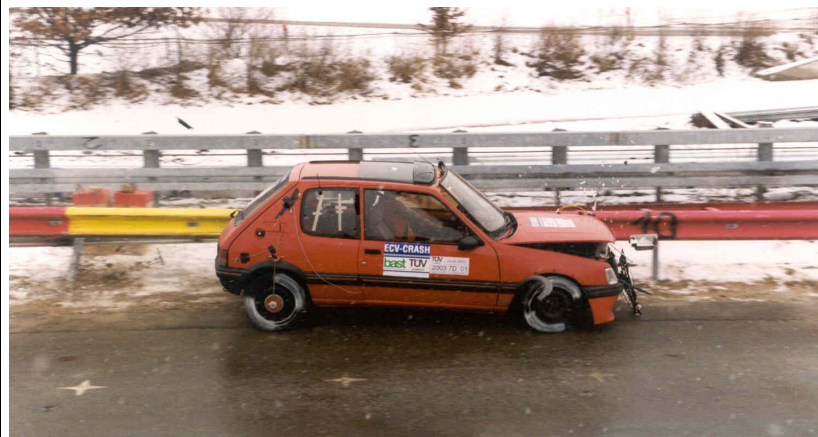
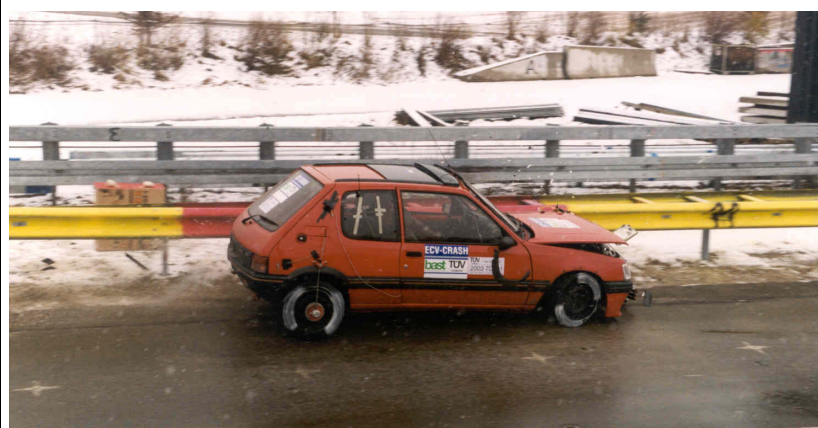
Bild 14:
Anprallvorgang
(Seitenansicht)

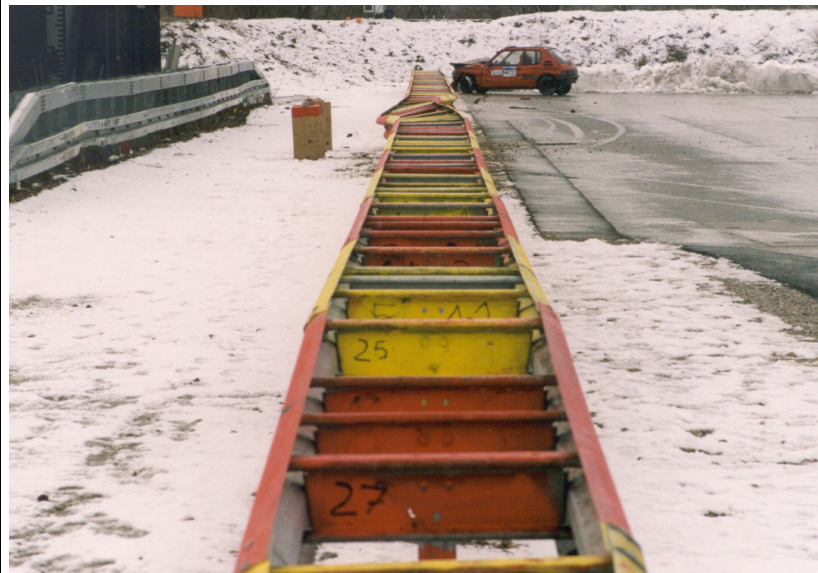
Der Primäranprall hinterlässt statische Verformungen. Die Durchbiegung beginnt etwa am Holmende 6 und endet nahe Holmende 9. Alle Einzelteile (Holme, Distanzstücke, Pfostenklauen) weisen mehr oder minder starke Krümmungen, Stauchungen, Verwölbungen auf und sind teilweise oberflächlich durch Kratz- und Schleifspuren beschädigt. Die in diesem Bereich befindlichen sechs Pfosten sind oberhalb des Geländes leicht straßenabgewandt geneigt. Ein Pfosten ist davon stärker betroffen, zudem quer verwölbt und an der Soll-Bruchstelle vom System gelöst. Insgesamt haben sich die Pfosten ihrer Funktion entsprechend verhalten.

Bild 19:
Schutzeinrichtung nach der Prüfung und Fahrzeugendstellung von oben

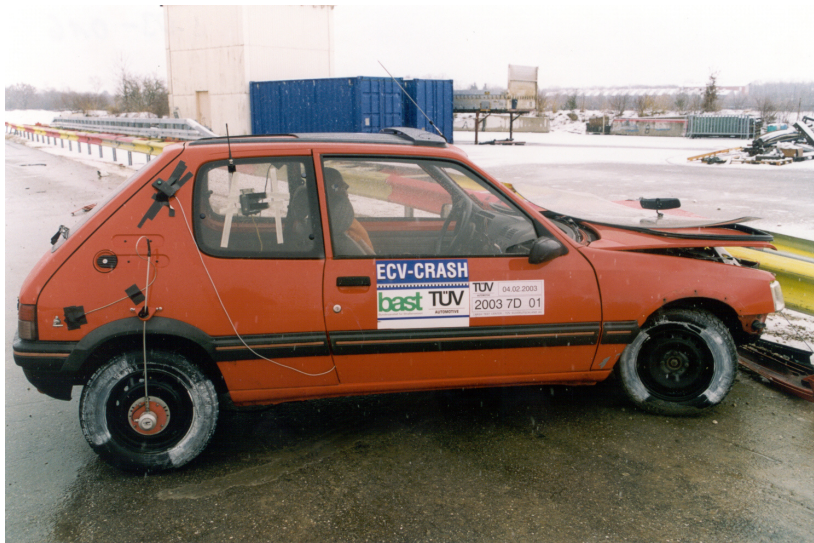
Bild 24:
Schadensfreie Beifahrer-
seite

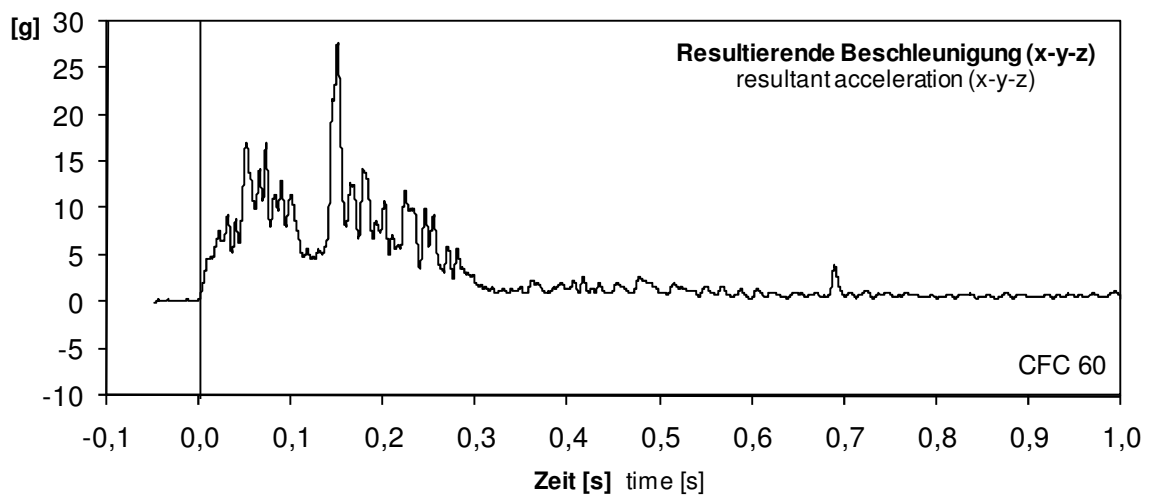
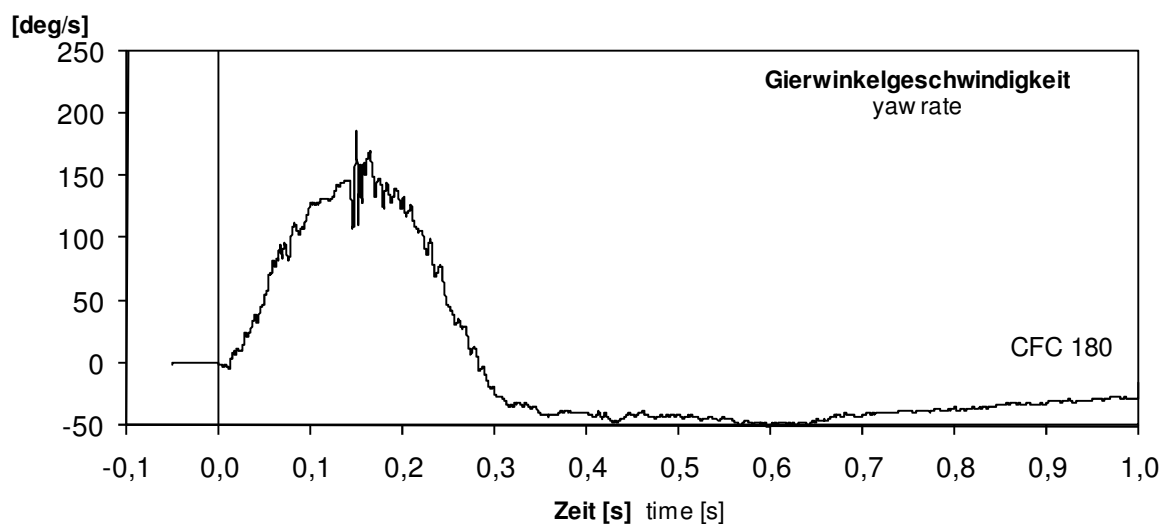
ANHANG 4: DOKUMENTATION DER MESSWERTE (FAHRZEUG)
ANNEX 4: MEASURING RESULTS (VEHICLE)

Maximalwert (CFC 180) Maximum value (CFC 180)	Minimalwert (CFC 180) Minimum value (CFC 180)
Beschleunigung x-Richtung x-Acceleration	15,71 g (t = 0,163 s)	-16,65 g (t = 0,055 s)
Beschleunigung y-Richtung y-Acceleration	41,43 g (t = 0,149 s)	-25,35 g (t = 0,147 s)
Beschleunigung z-Richtung z-Acceleration	13,07 g (t = 0,180 s)	-15,43 g (t = 0,152 s)
Gierwinkelgeschwindigkeit Yaw rate	186,56 deg/s (t = 0,150 s)	-50,41 deg/s (t = 0,598 s)
