BASt 2011 7D 02

“ Einfache Distanzschutzplanke 2.0 ”

Anfahrversuch TB 42 nach DIN EN1317-1:2010 und DIN EN 1317-2:2010 + DIN EN 1317-2 Ber 1:2011-08

Collision test TB 42 in accordance with DIN EN1317-1/2:2011-01 and DIN EN 1317-2:2010 + DIN EN 1317-2 Ber 1:2011-08

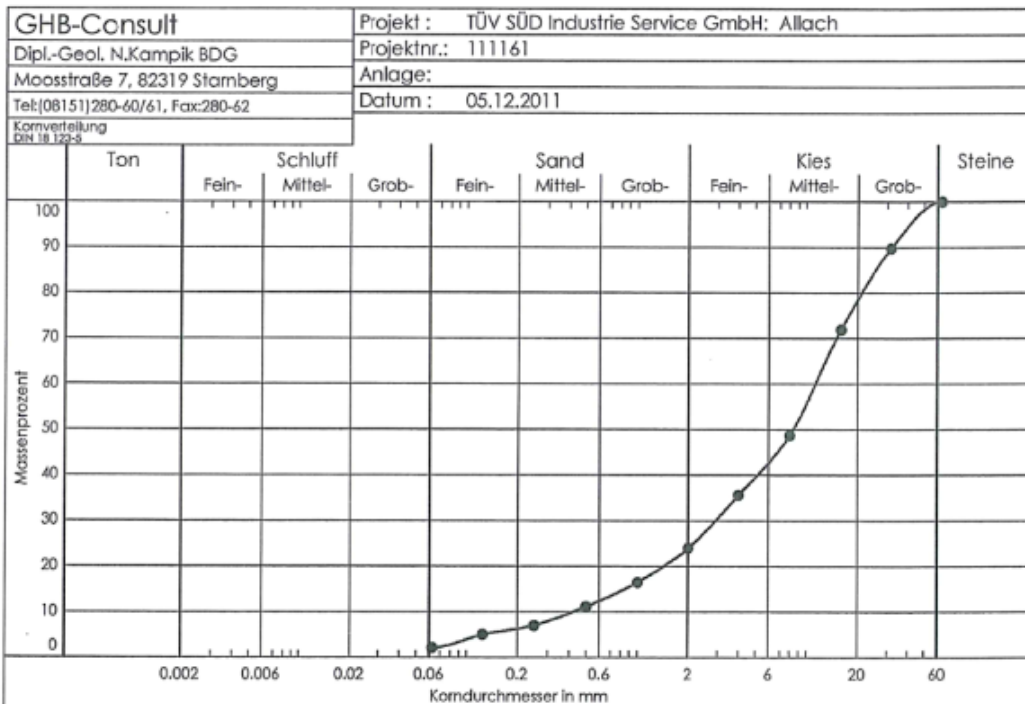
Fein- bis Grobkies, sandig, braungrau, schw. feucht

Entnahmestelle	KP 1			
Entnahmetiefe	bei PD 1			
Labornummer	—●— KP 1			
Ungleichförm. U	U = 26,9			
Krümmungszahl	Cc = 1,8			
d ₁₀ / d ₆₀	0,422/11,346 mm			
Anteil <0,063 mm	2,1 %			
Frostempfindl.kl.	F1			
k _f nach Hazen	- (U > 5)			
k _f nach Beyer	1,6E-003 m/s			
k _f nach Kaubisch	- (0,063 <= 10%)			
k _f nach Seller	4,8E-003 m/s			
Kornenzahl	0028			
Kornfrakt. T/U/S/G	0,0/2,1/21,9/76,0 %			
Bodenart	G _s 'm _s '			
Bodengruppe	GW

F1 (nicht frostempfindlich)

Die Anforderungen an die Frostschuttschicht werden nach ZTVT-SIB 95 für die obersten 20 cm nicht erfüllt.

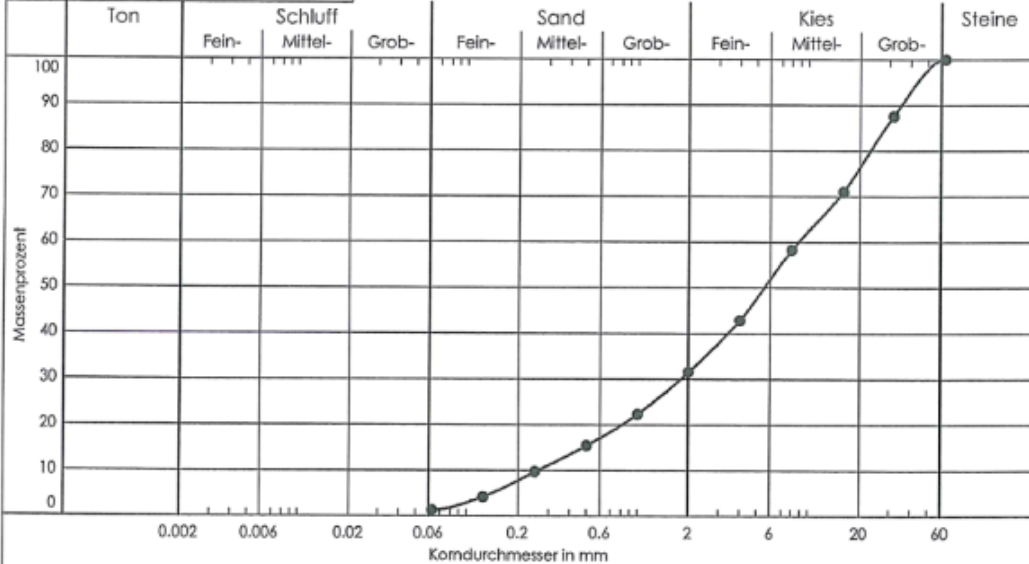
Fein- bis Grobkiess, stark sandig, braungrau, schw. feucht

Entnahmestelle	KP 2
Entnahmetiefe	bei PD 4
Labornummer	—●— KP 2
Ungleichförm. U	U = 33,6
Krümmungszahl	Cc = 1,4
d10 / d60	0,261/8,766 mm
Anteil <0,063 mm	1,3 %
Frostempfindlk.	F1
kf nach Hazen	- (U > 5)
kf nach Beyer	- (U > 30)
kf nach Kaubisch	- (0,063 ≤ 10%)
kf nach Seiler	1,9E-003 m/s
Kornkennzahl	0037
Kornfrakt. T/U/S/G	0,0/1,3/30,2/68,5 %
Bodenart	G _s
Bodengruppe	GW

F1 (nicht frostempfindlich)

Die Anforderungen an die Frostschuttschicht werden nach ZTV-S18 95 erfüllt.
