Prüfbericht Nr. / *Test report No.*

BASSt 2011 7T 04_Rev.01

“Anfangs/Endkonstruktion 16 m Standardabsenkung”

Collision test TT 2.1.100 in accordance with DIN V ENV1317-4:2001

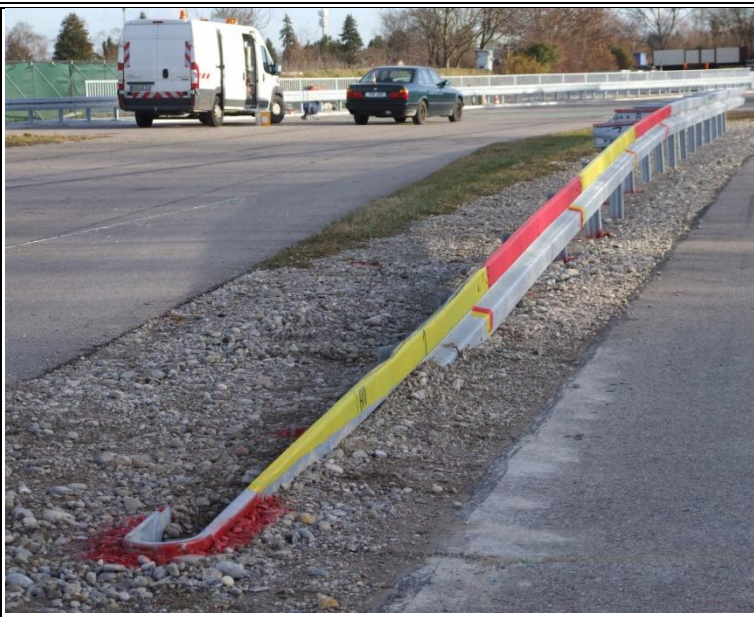
5.2.12	<p>Beschreibung der Schäden am Prüfgegenstand einschließlich Schäden an Gründungen, Verankerungen im Boden und Befestigungen <i>Description of damage to test item including foundations, ground anchorages and fixings</i></p> <p>Das Prüffahrzeug nähert sich unter einem Versatz von $\frac{1}{4}$ der Fahrzeugbreite zur Fahrbahnseite hin frontal der Absenkung. Das Fahrzeug prallt 2,74 m vor dem Übergang von Element 1 auf Element 2 an das System. Für 23,34 m erlangt der PKW Kontakt mit dem System. Außer Kratz- und Schleifspuren lassen sich am System keine messbaren Veränderungen feststellen. Insbesondere die Systemkomponenten und deren Verbindungen untereinander sind nach dem Test unverändert.</p> <p><i>The test vehicle approaches the driving head-on with an offset to the roadway side of $\frac{1}{4}$ of the width of the vehicle. The vehicle crashes 2.74 m before the transition from element 1 to element 2 to the system. 23.34 m for the car gained contact with the system. Apart from scratch and grinding marks, no measurable changes are found on the system. In particular, the system components and their connections among one another are unchanged after the test.</i></p>

8.C.3	Fotos des Prüfgegenstands nach dem Anprall, Beschädigungen und gelöste Teile über 2 kg <i>Photographs of the test item after the impact, damage and detached parts over 2 kg</i>
8.C.3.1	Übersicht Anprallseite <i>Overview of impact side</i>
