Prüfbericht Nr. / *Test report No.*

BASt 2012 7D 01

“Einfache Schutzplanke 2,0 Bauwerk mit Füllstab- GEL”

Collision test TB 11 in accordance with DIN EN1317-1/2:1998 + A1:2006, DIN EN 1317-1:2010 and DIN EN 1317-2:2010 + DIN EN 1317-2 Ber 1:2011-08

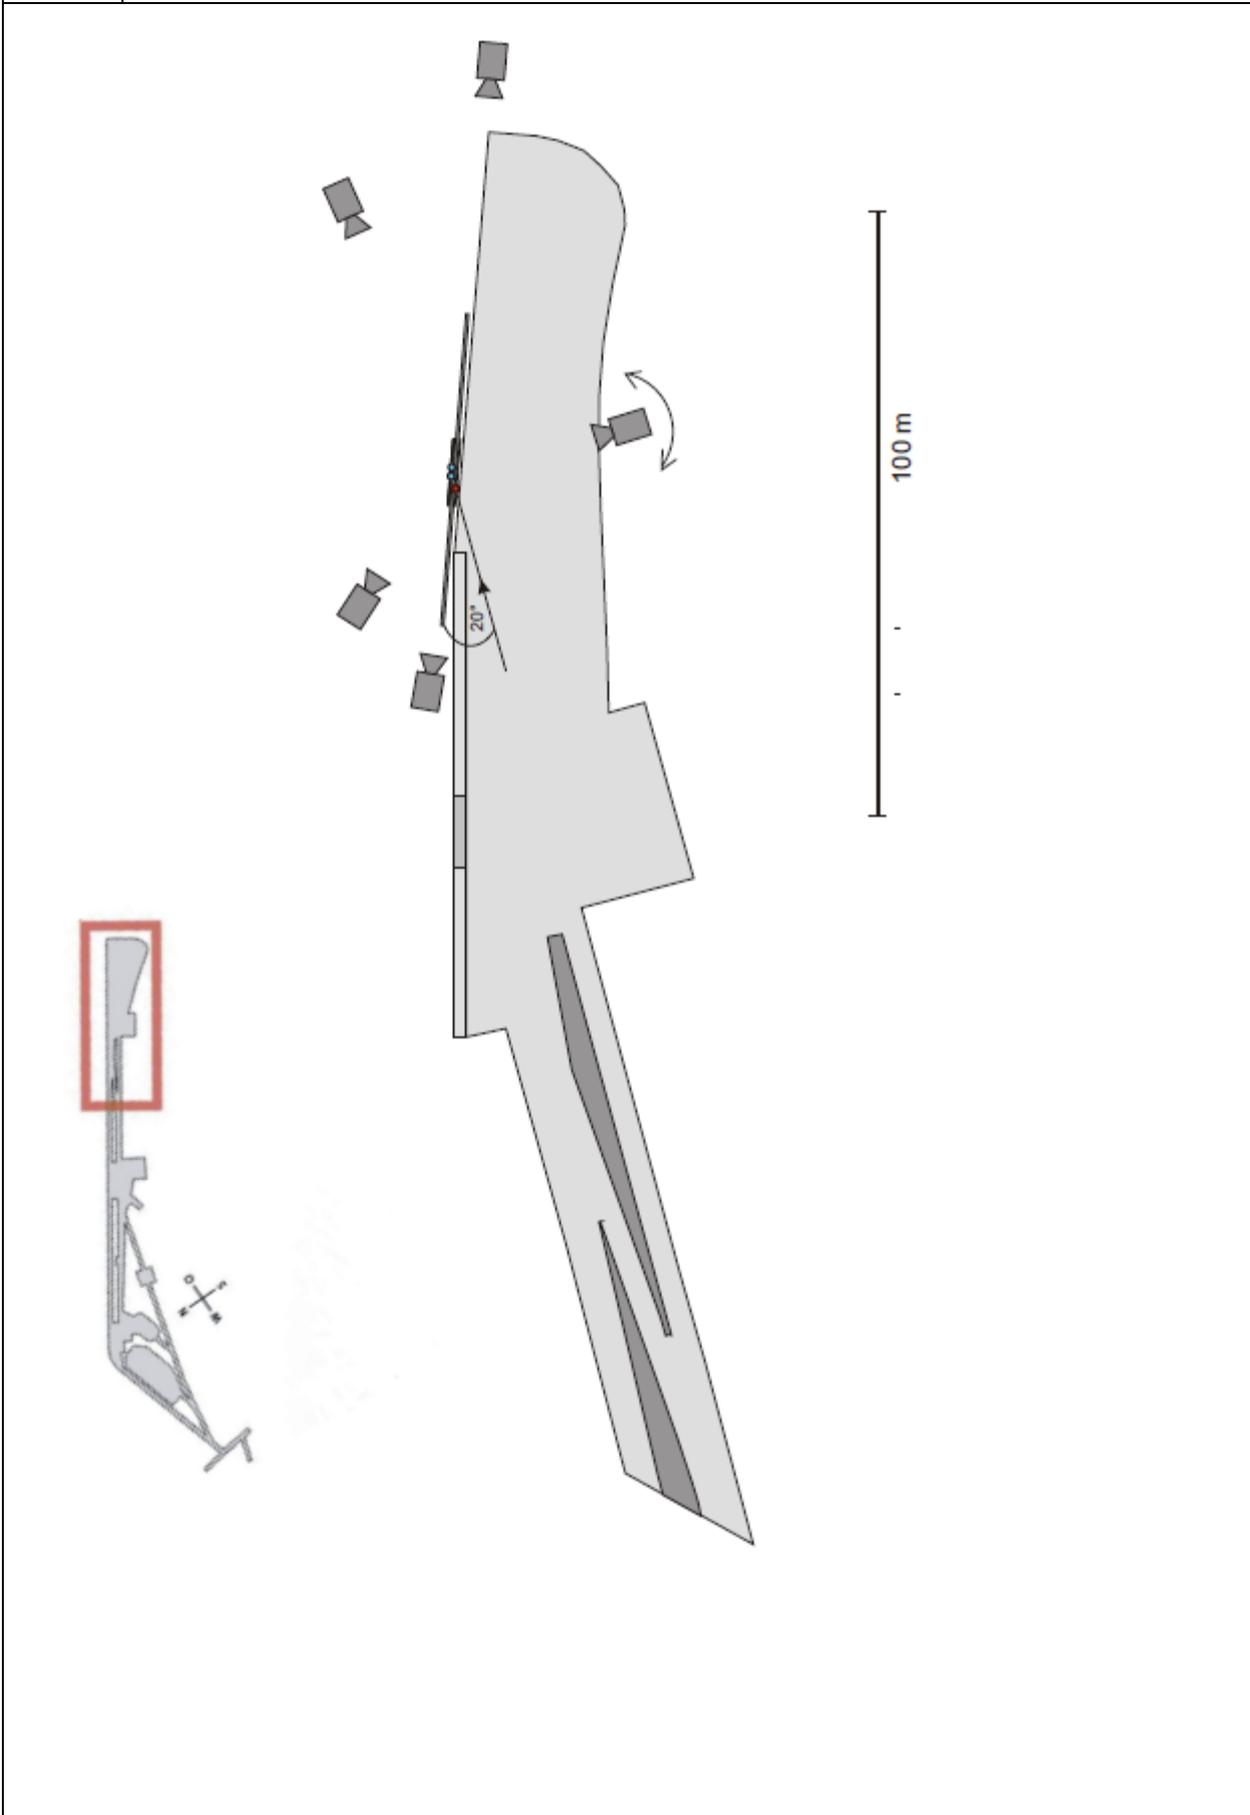
4.2.2 Skizze der Fahrzeugannäherung
Sketch of vehicle approach

Die Systemaufstelllinie liegt auf der X- Achse, dabei liegt der Anprallpunkt bei ± 0 . Die nicht dargestellte Z-Achse bestimmt die Höhe.

Position	Bildfrequenz	Objektiv / Brennweite	Pos. X	Pos. Y	Pos. Z	Bemerkung
Front	300	80 – 200	83,6 m	0,2 m	5,2 m	
Hinten	300	20 – 70	-20,0 m	0,2 m	1,7 m	
Oben – Sp	300	10	3,8 m	0,7 m	17,3 m	Im Lot
Oben – W	300	6	3,2 m	0,7 m	17,3 m	verschwenkt zum Auslauf
Lateral 1	500	20 – 70	19,5 m	5,9 m	1,8 m	
Lateral 2	500	10	-6,2 m	1,3 m	0,7 m

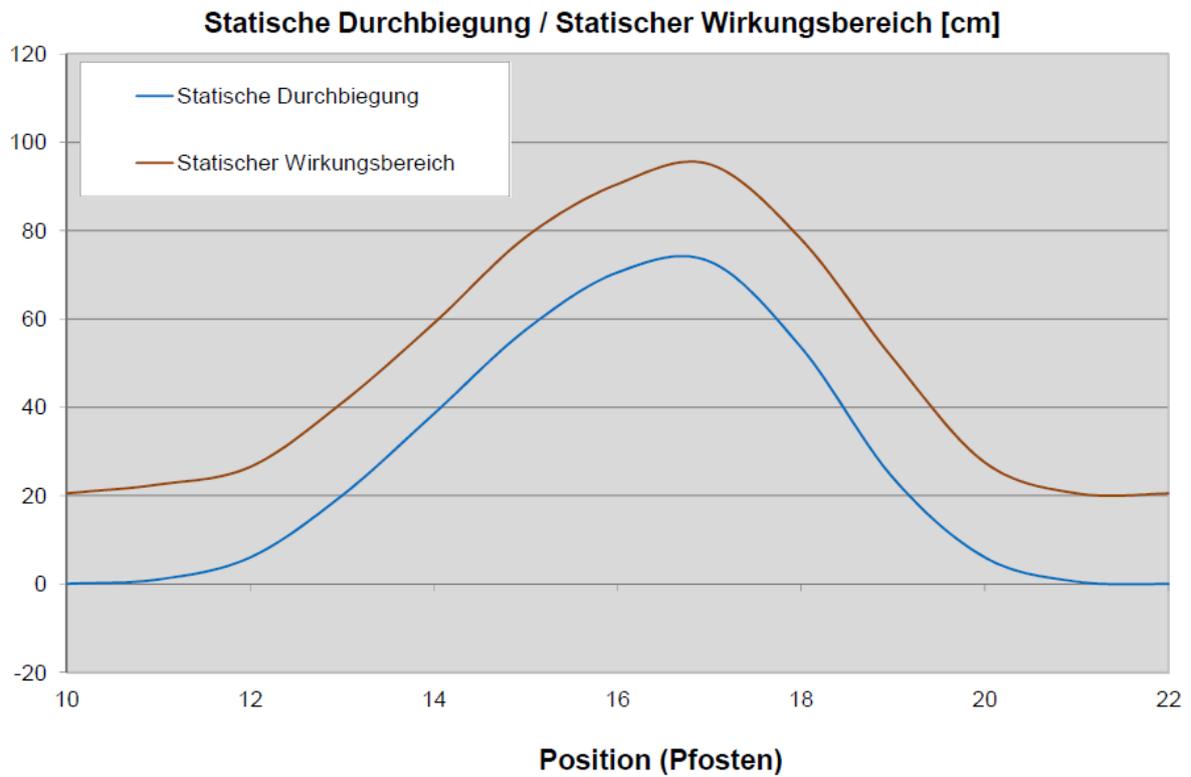
Verformung am System	<i>Deformation on system</i>
Statische Durchbiegung	<i>Deflection</i>
Statischer Wirkungsbereich	<i>Working width</i>

Pfosten	Durchbiegung [cm]	Wirkungsbereich [cm]
<i>Post</i>	<i>Deflection [cm]</i>	<i>Working width [cm]</i>
10	0	20,5
11	1	22,5
12	6	26,5
13	20	41
14	38,5	59
15	57,5	78,5
16	70,5	90,5
17	73	95
18	53,5	78
19	24	51
20	6	27,5
21	0,5	20,5
22	0	20,5

5.2.6.3	Klasse der normalisierten Stufe der Fahrzeugeindringung <i>Class of normalised vehicle intrusion leves</i>	Nicht relevant <i>Not relevant</i>
5.2.7	Maximale bleibende Durchbiegung in Meter <i>Maximum permanent deflection in metres</i>	0,73 m

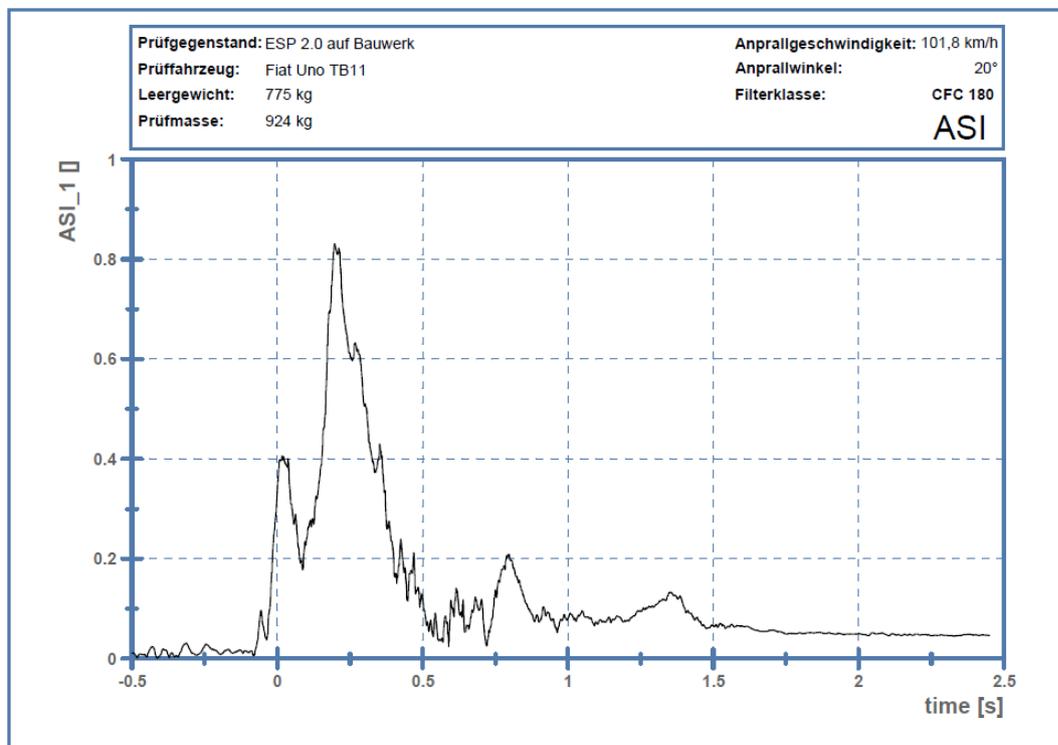
DIN EN1317-2:1998 + A1:2006

5.4.2	Index für die Schwere der Beschleunigung, ASI (gerundet auf eine Dezimalstelle) (DIN EN1317-2:1998 + A1:2006) <i>Acceleration Severity Index, ASI (rounded to one decimal place) (DIN EN1317-2:1998 + A1:2006)</i>	0,8
	Index für die Schwere der Beschleunigung, ASI (gerundet auf eine Dezimalstelle) (DIN EN 1317-2:2011-01) <i>Acceleration Severity Index, ASI (rounded to one decimal place) (DIN EN 1317-2:2011-01)</i>	0,8
5.4.2.1	Graphische Darstellung des ASI gegen die Zeit <i>Graph of ASI versus time</i>

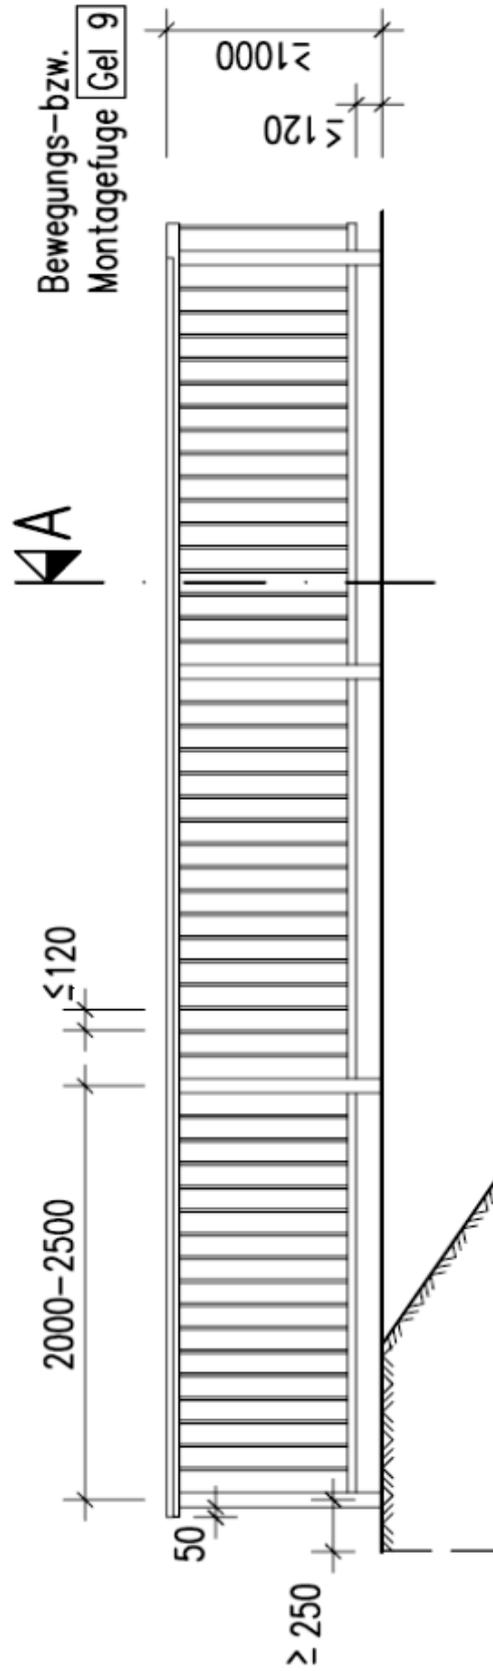
Schnitt Füllstabgeländer

Höhe $\geq 1,00$ m

A column railing (Appendix 8.A.2) is also set up over the range of the 12-m bridge edge. It is bolted to the bridge edge via five base plates (drawing no Gel 14, Appendix 8.A.4) such that the middle of the base plate is 1335 mm behind the system set-up line. For the test, the vehicle restraint system is equipped with eight strain gauge measuring points and two accelerometer measuring points. The location of the sensors is shown in the following table:

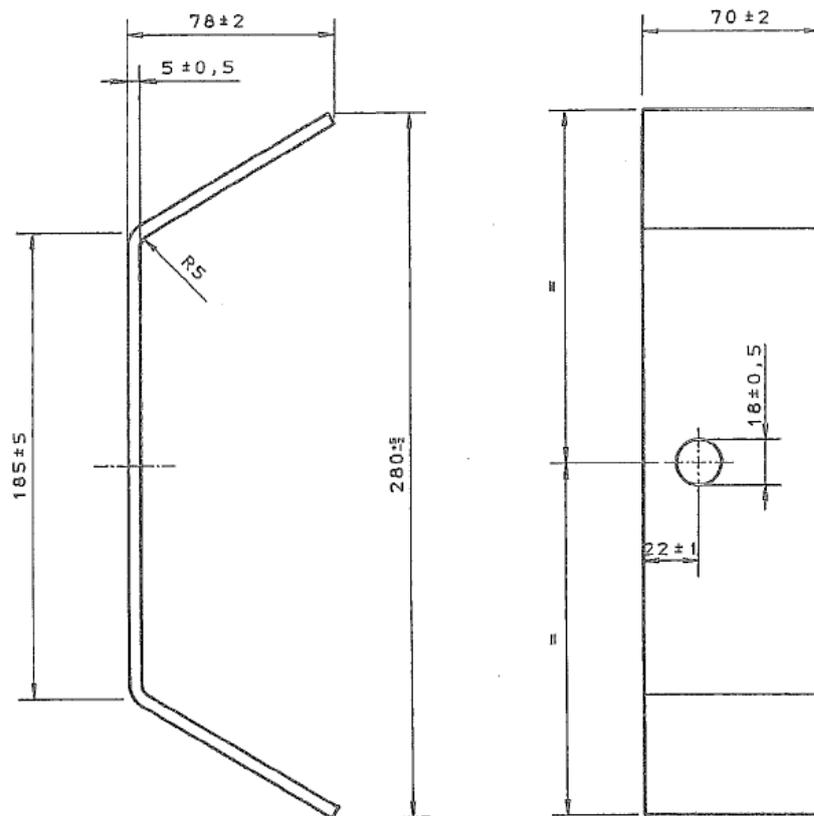
Teil Nr. 4.10

Stützbügel Profil B

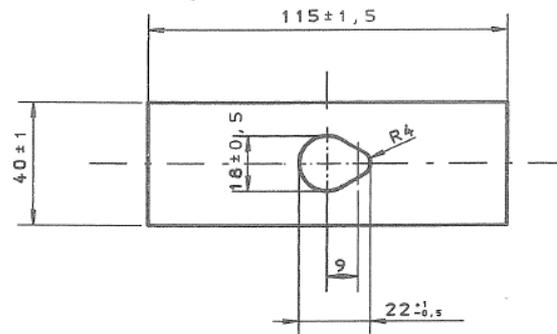
Teil Nr. 10.00 Decklasche M16

Decklaschendicke 5mm ± 0,5mm.

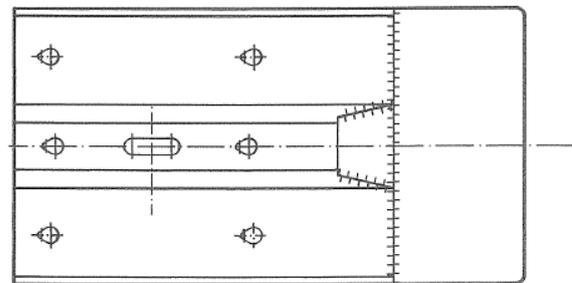
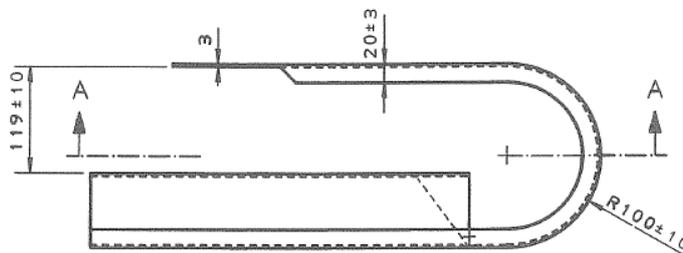
Teil Nr. 12.11 Kopfstück mit Tropflöchern

unverkröpft

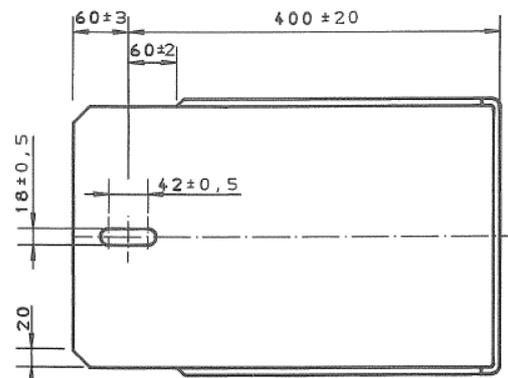
Schnitt A-A

Schweißnähte 3:1 II MAG

Lochbilder wie SP-Holm.

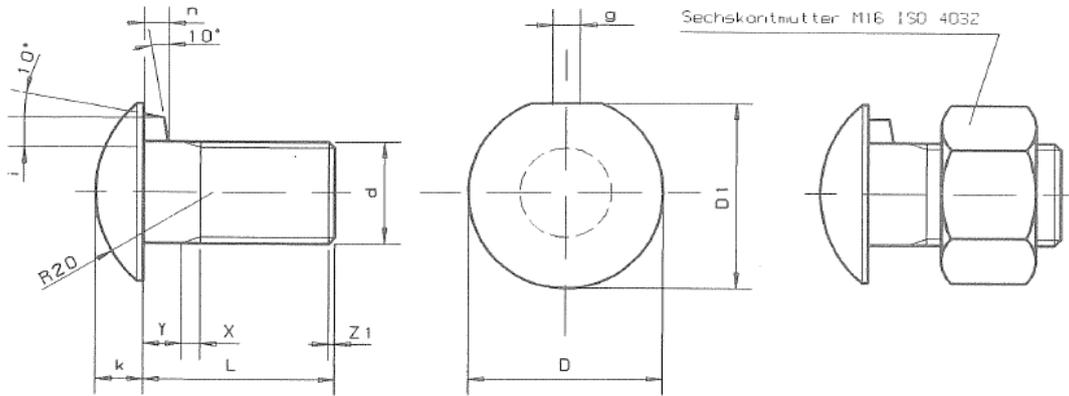
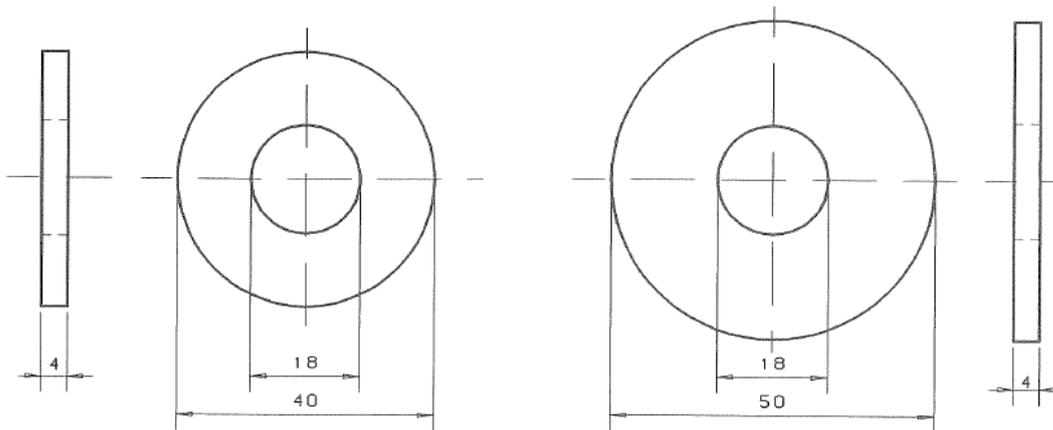
Verbindungselemente

Festigkeitseigenschaften (Werkstoff): 4.6
 nach DIN EN 20898 Teil 1 und 2
 Ausführung : C nach DIN 4759 Teil 1

Teil Nr	d	L	Y	D	D1	k	i	n	g
40.00	M16	27	7	30	29	8	4	4	4,2
40.01	M16	40	7	30	29	8	4	4	4,2
40.02	M16	50	7	30	29	8	4	4	4,2

Werkstoff: St

Korrosionsschutz : Feuerverzinkt
 nach DIN 267 Teil 10

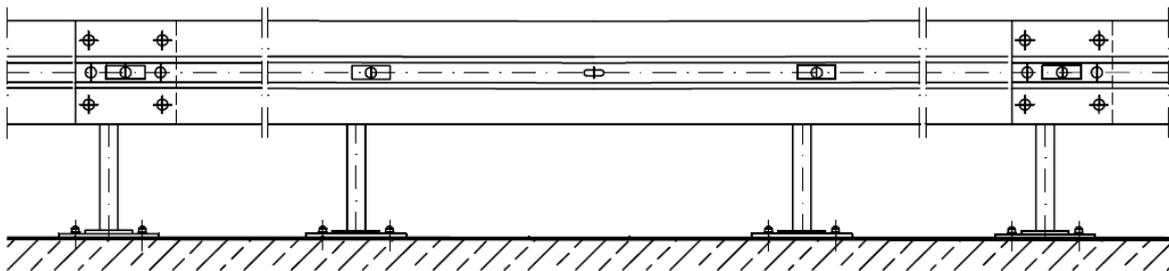
Montagetafel für ESP/2.0 BW

Für die Montage des Systems werden im Werk vormontierte Pfosten mit Fußplatte verwendet. Die Verankerung auf dem Bauwerk wird mit Hilti Verbunddübel mit Ankerstange, HVU M16x125 realisiert. Die Einbauanweisung des Herstellers ist konsequent zu befolgen (www.hilti.de). Bei der Montage der Pfosten darf ein Abstand von 2,00 m grundsätzlich nicht überschritten werden.

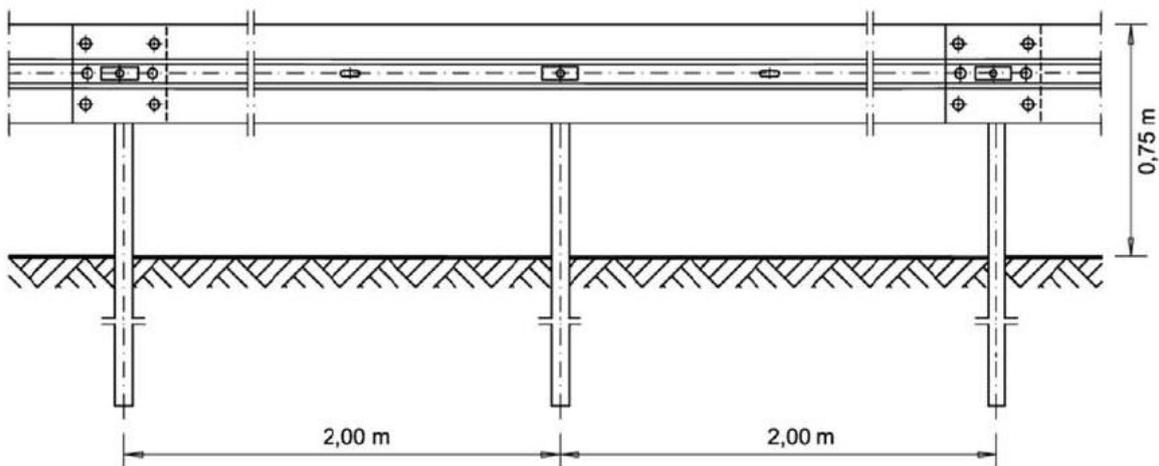
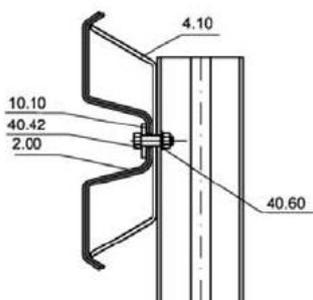
Montagetafel für ESP/2.0 gerammt

Stückzahl pro 4 m System:

6/8 St.	40.00	HRK-Schraube M 16x27, 4.6 mit Mutter
6/8 St.	40.30	U-Scheibe 18
2 St.	40.42	Sechskantschraube M 10x45, 4.6 mit Mutter
2 St.	40.60	U-Scheibe 11
2 St.	10.10	Decklasche M10

Schraube M 10: handfest
 Schraube M 16: 70 Nm, maximal 140 Nm
 Profil A / B sinngemäß ausführen

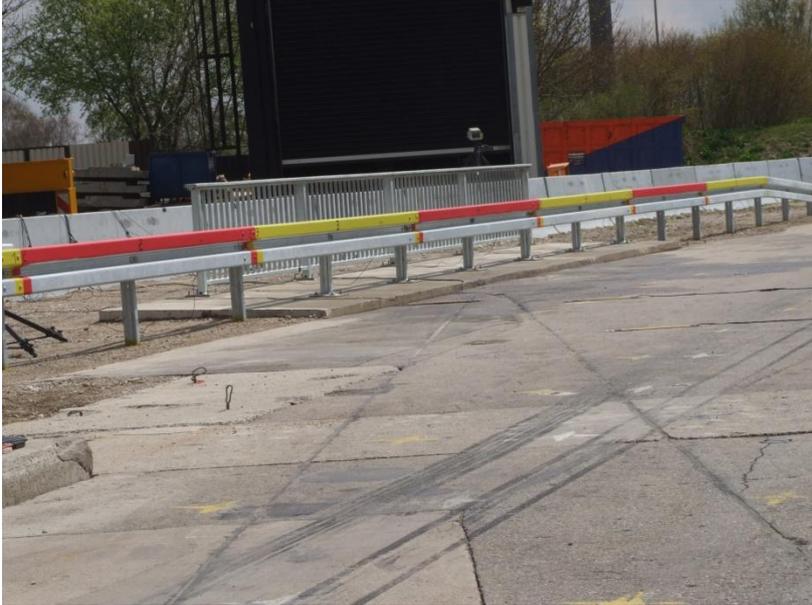
8.C.1.7	Anprallbereich Elemente 1 bis 7 <i>Impact area Elements 1 to 7</i>

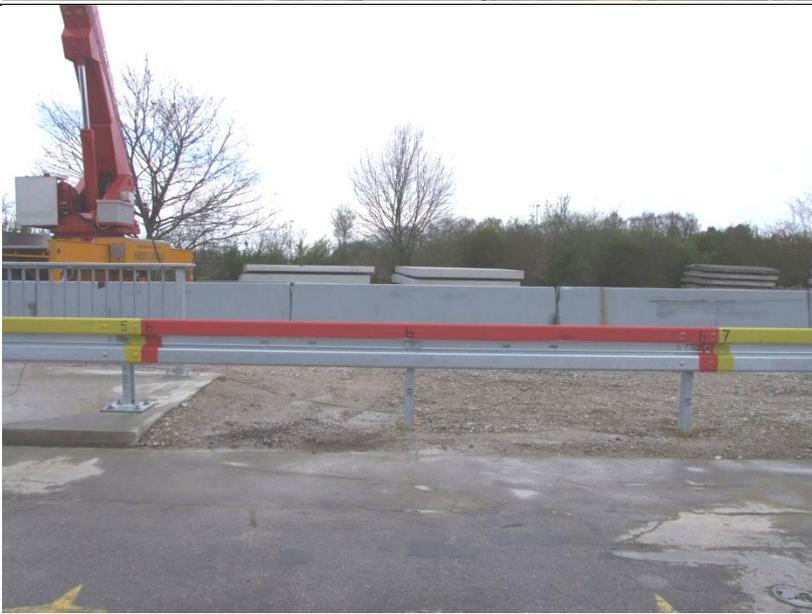
8.C.1.8	Element 5 gerammter Bereich, Pfosten 18, 19, 20 <i>Element 5 rammed area, post 18, 19, 20</i>

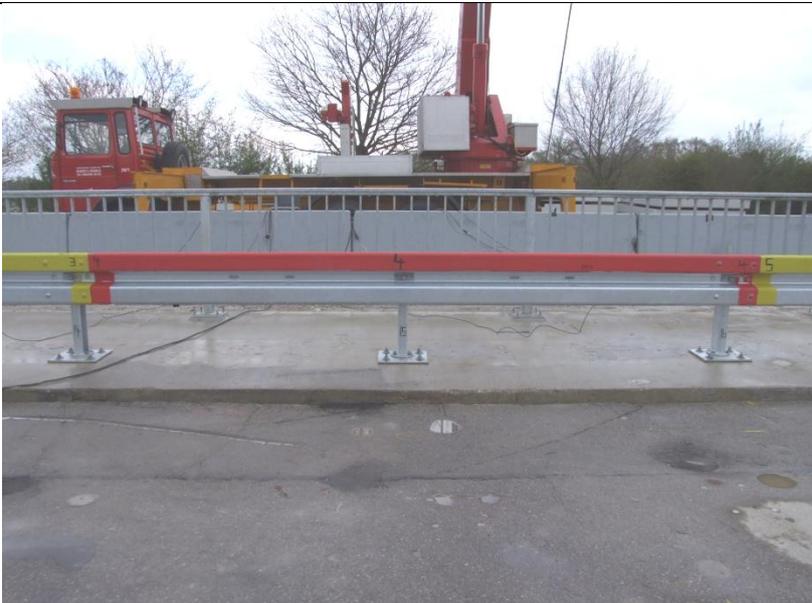
8.C.1.9	Element 4, Pfosten 14, 15, 16 <i>Element 4, post 14, 15, 16</i>

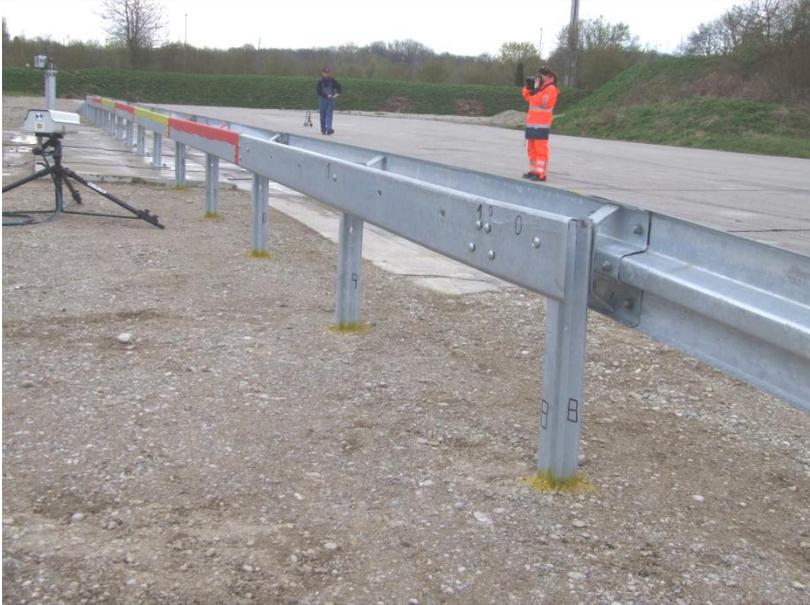
8.C.1.10	Systemaufbau mit Fußgänger- gleitschutz <i>system design with pedestrian wheel slide protection</i>

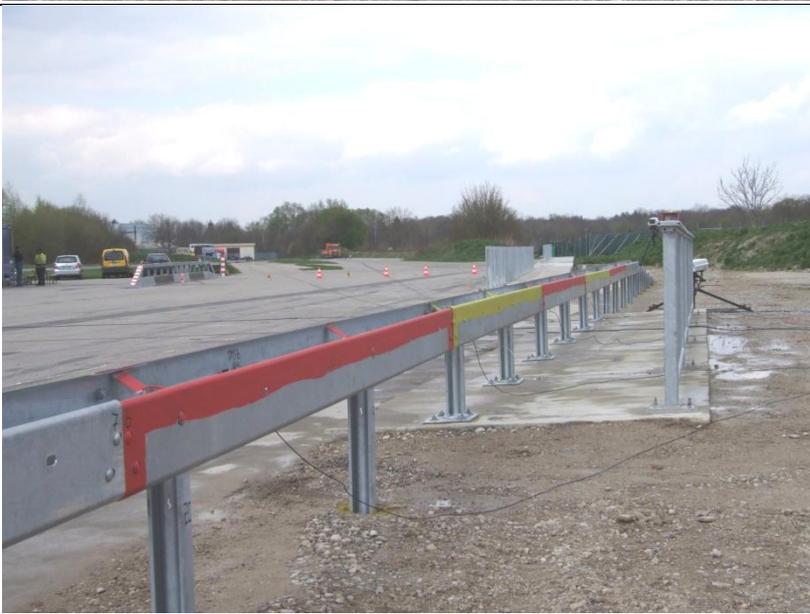
8.C.1.11	Systemaufbau mit Füllstabgeländer <i>System design with bar railing</i>

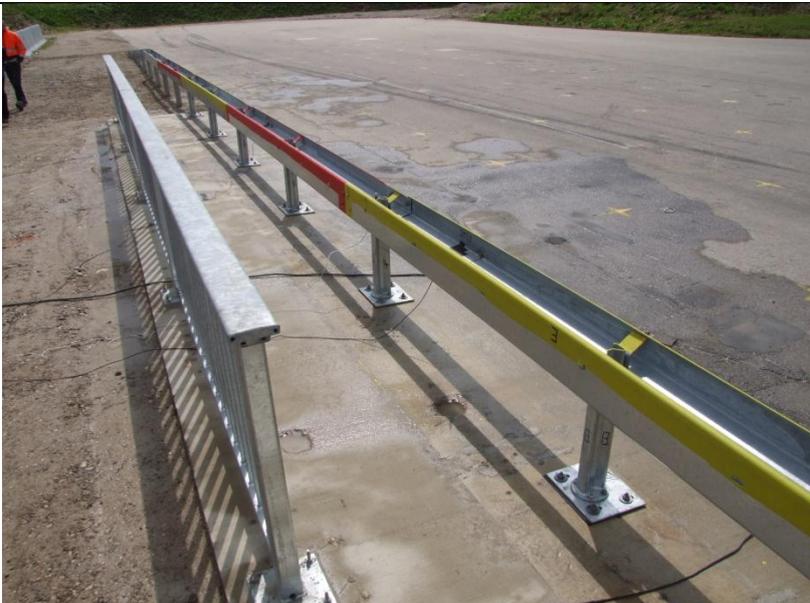
8.C.1.12	Systemaufbau mit Füllstabgeländer <i>System design with bar railing</i>

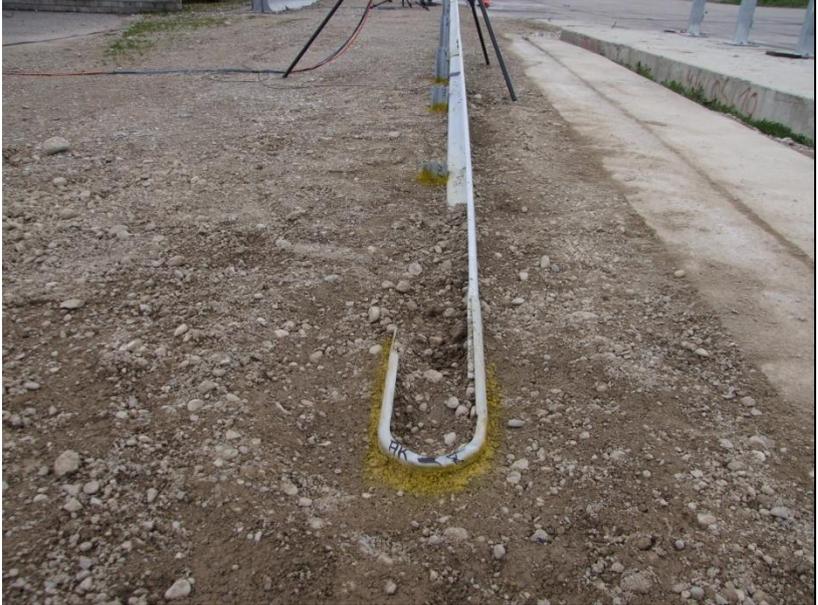
8.C.1.13	Anfangs- konstruktion <i>Beginning construction</i>

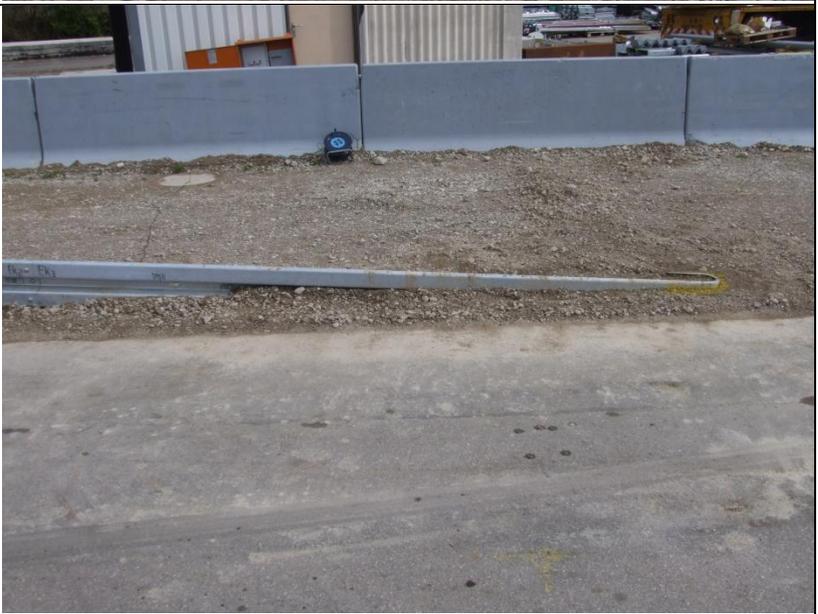
8.C.1.14	Endkonstruktion <i>End construction</i>

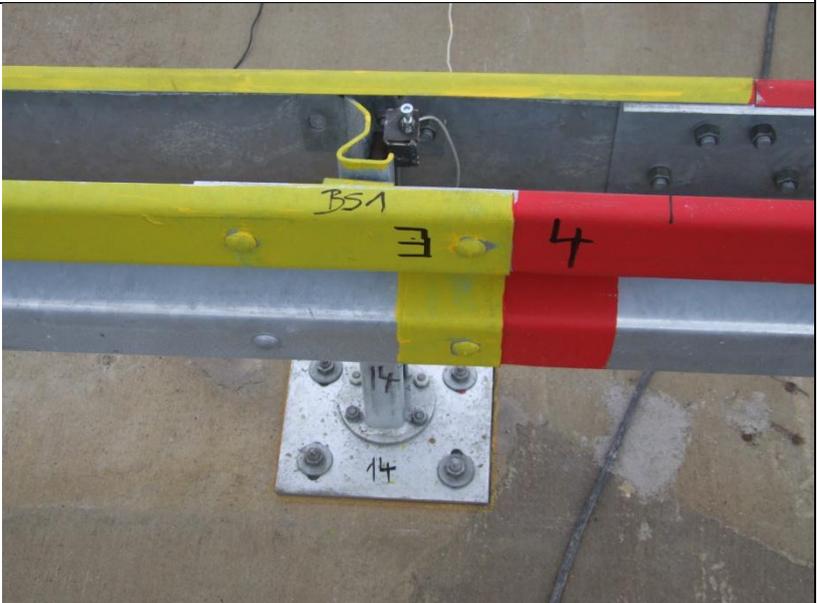
8.C.1.15	Anprallpunkt und Beschleunigungs- sensor Pfosten 14 <i>Impact point and acceleration sensor post 14</i>

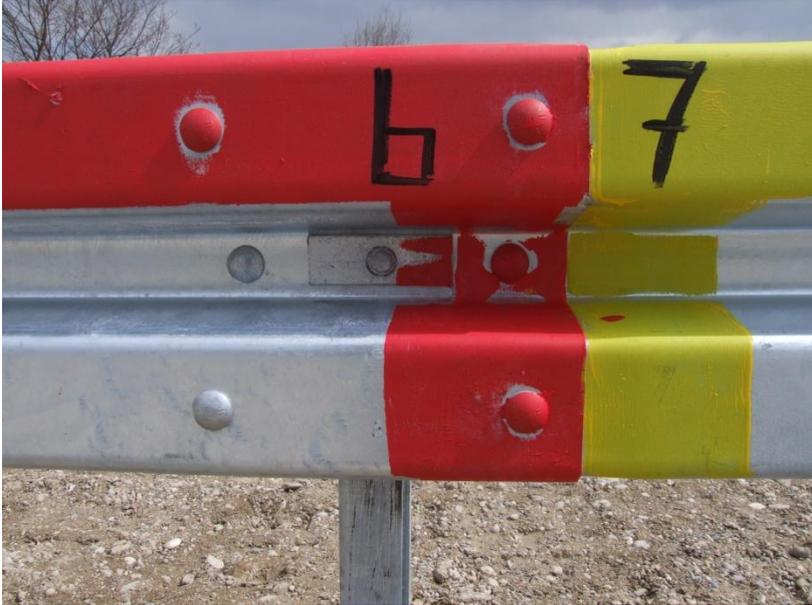
8.C.1.16	Pfofen- verschraubung <i>Post screwing</i>

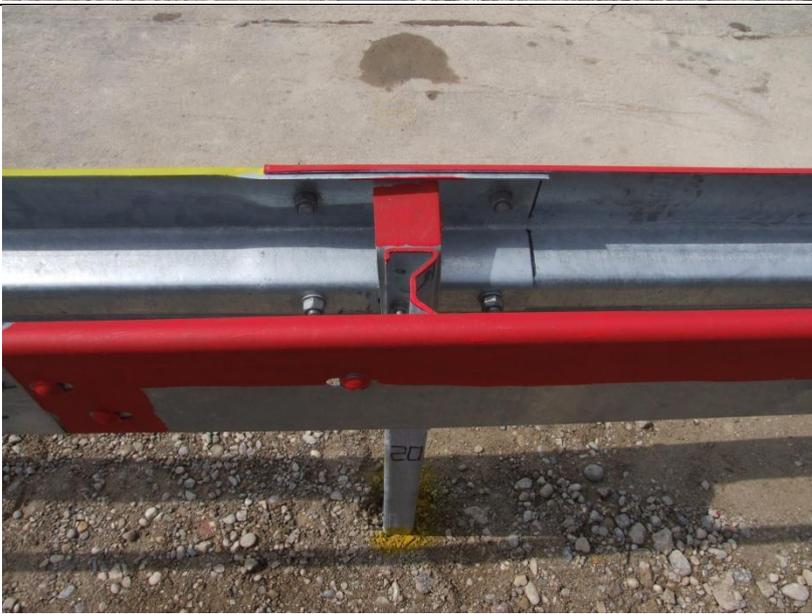
8.C.1.17	Pfofen- verschraubung <i>Post screwing</i>

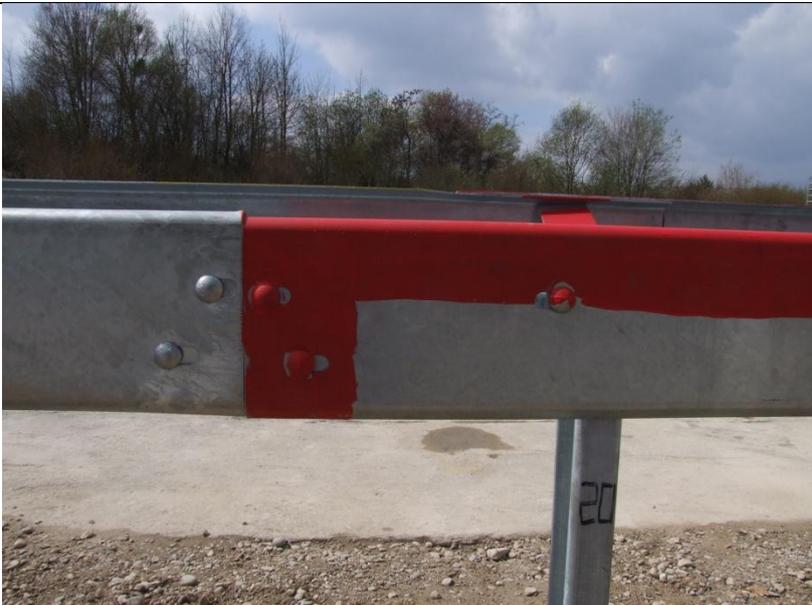
8.C.1.18	Pfofen- verschraubung <i>Post screwing</i>

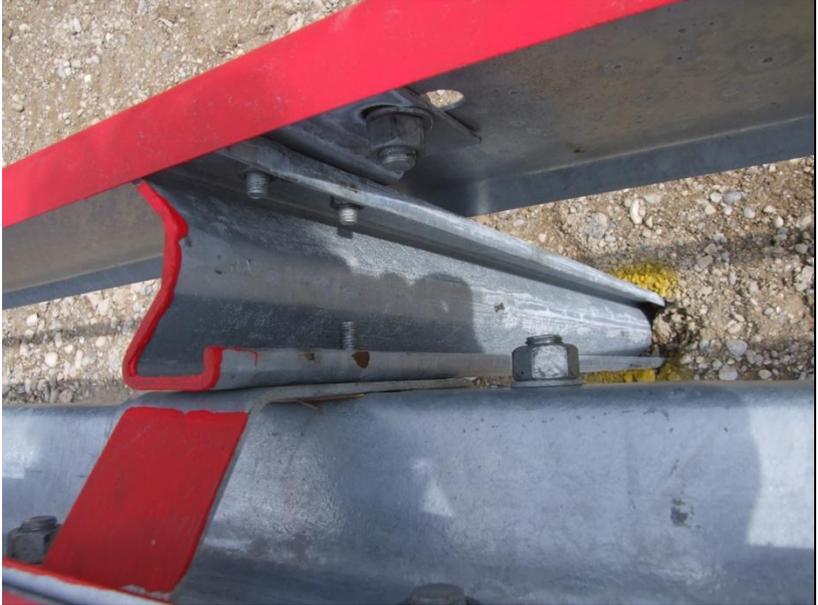
8.C.1.19	Pfosten- verschraubung <i>Post screwing</i>

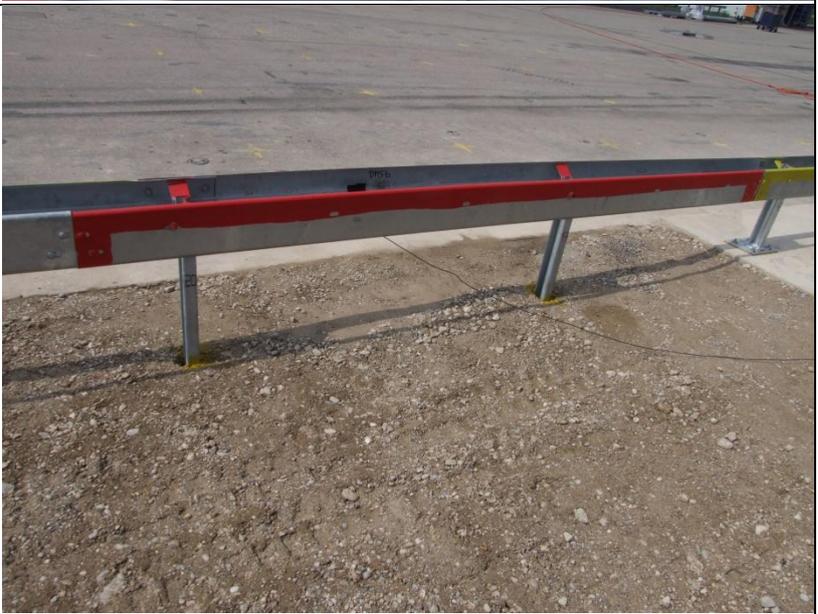
8.C.1.20	Systemaufbau mit Fußgänger- gleitschutz <i>system design with pedestrian wheel slide protection</i>

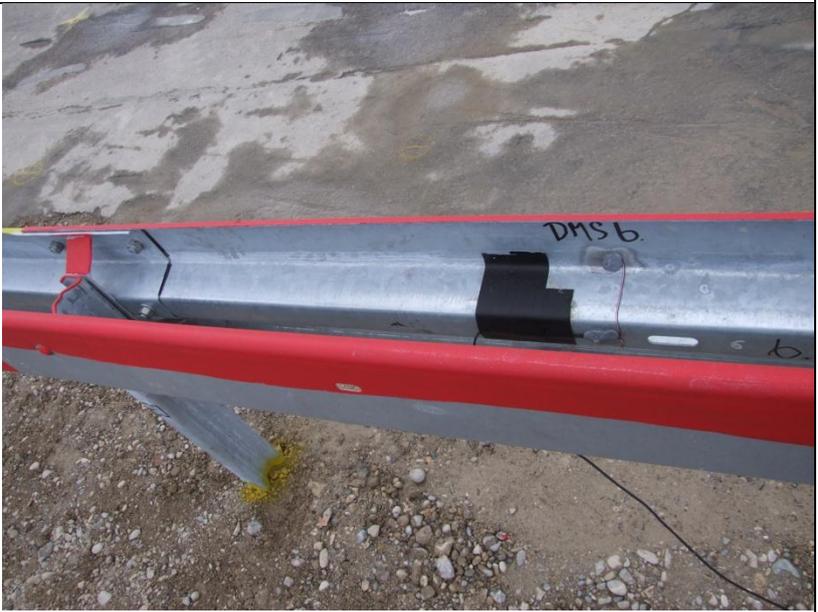
8.C.1.21	DMS Messstelle <i>DMS measuring point</i>

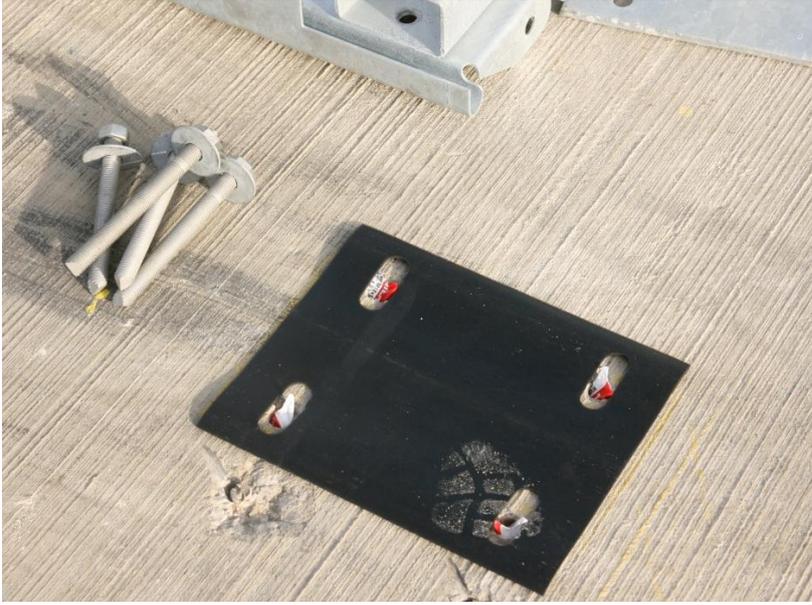
8.C.1.22	Detail Gummiunterlage, Verbundanker <i>Detail rubber pad Chemical Anchor</i>

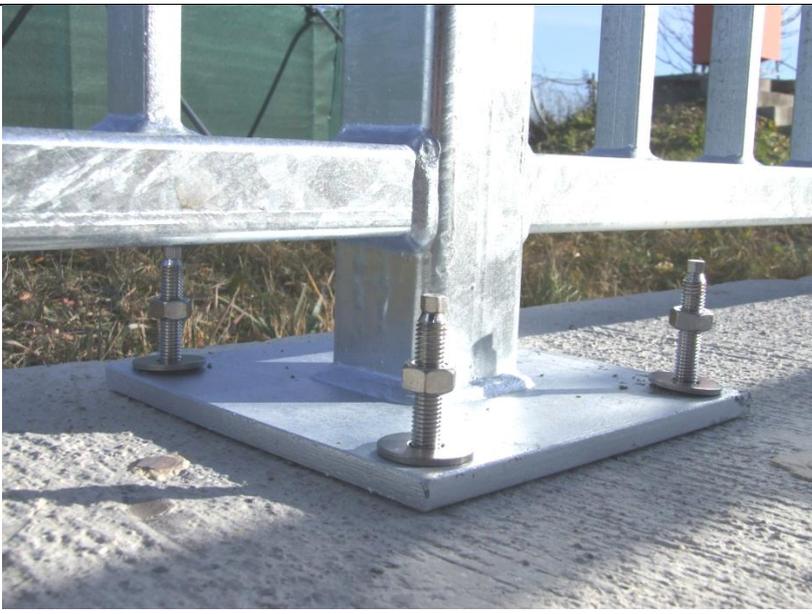
8.C.1.23	Füllstabgeländer Montage <i>bar railing mounting</i>

Für dieses Produkt gibt es eine Europäische Technische Zulassung ETA – 05/0255 durch das Deutsche Institut für Bautechnik. Die darin enthaltenen Bestimmungen sind einzuhalten. Die Verankerung der Fußplatte des Füllstabgeländers erfolgt nach Richtzeichnung „Gel 14“. Wird beim Einbau ohne Rücksprache von diesen Anforderungen abgewichen, so geht die Mängelhaftung für das Bauprodukt auf den Monteur über. Der Aufbau einer ESP 2,00 BW mit Geländer muss durch geprüftes Schutzplanken-Montagepersonal betreut werden.

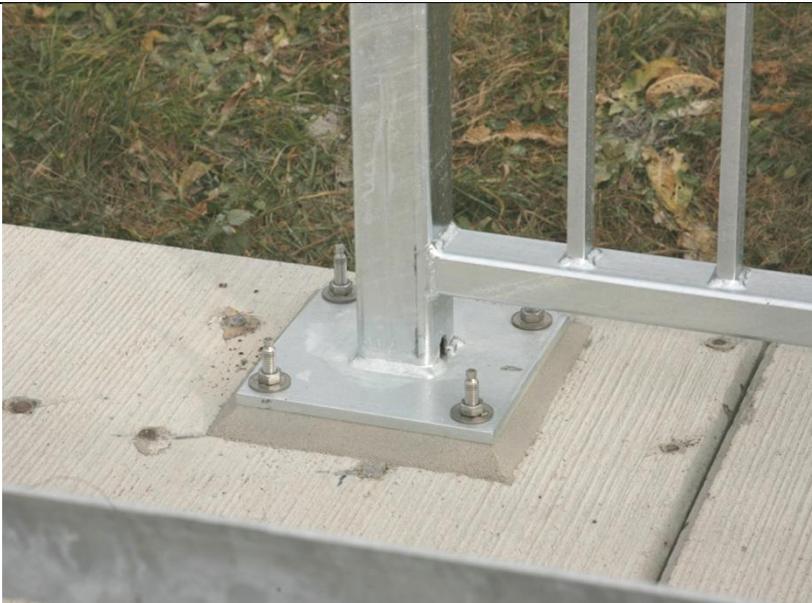
8.C.1.24	Füllstabgeländer Fußplatte <i>bar railing footplate</i>

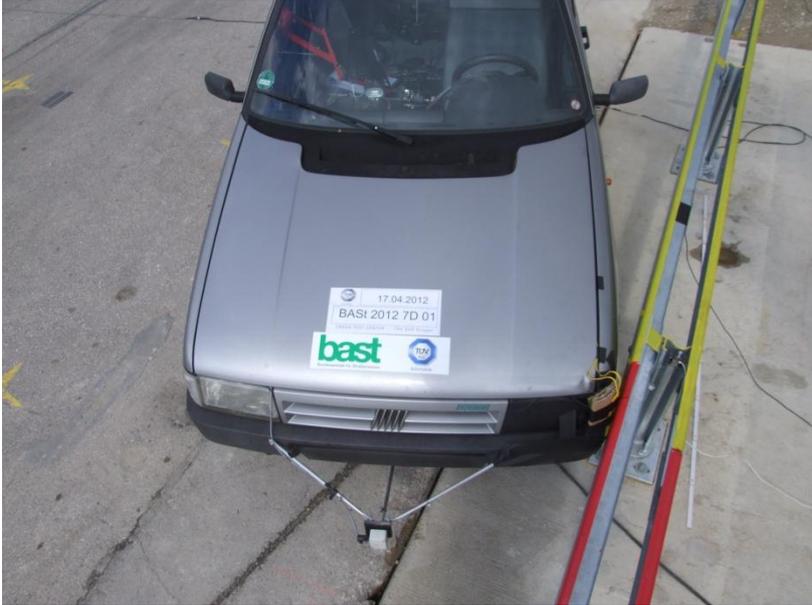
8.C.2.4	Fahrzeug am Anprallpunkt <i>Vehicle on impact point</i>

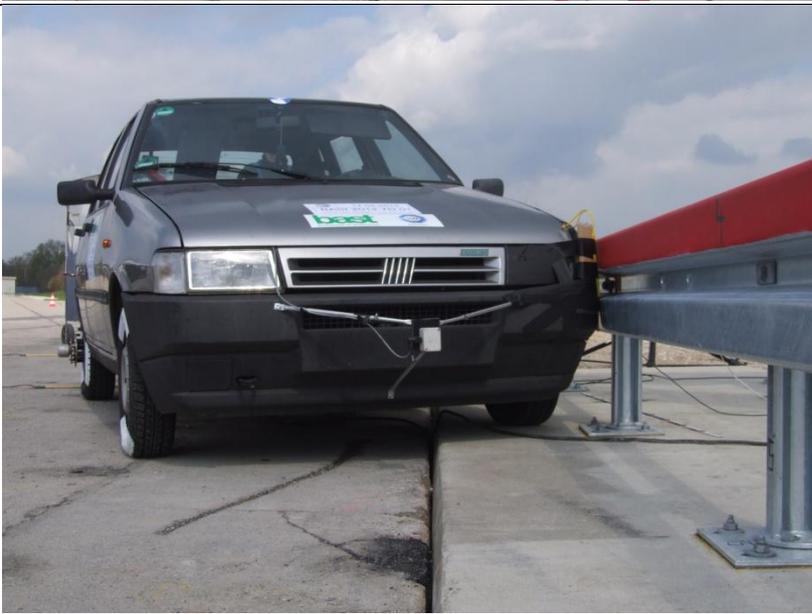
A top-down view of a silver car positioned on a test rig. The car is facing forward, and a white label on the hood reads "17.04.2012 BASt 2012 7D 01" and features the "bast" logo. The rig consists of metal beams and cables.
8.C.2.5	Fahrzeug am Anprallpunkt <i>Vehicle on impact point</i>

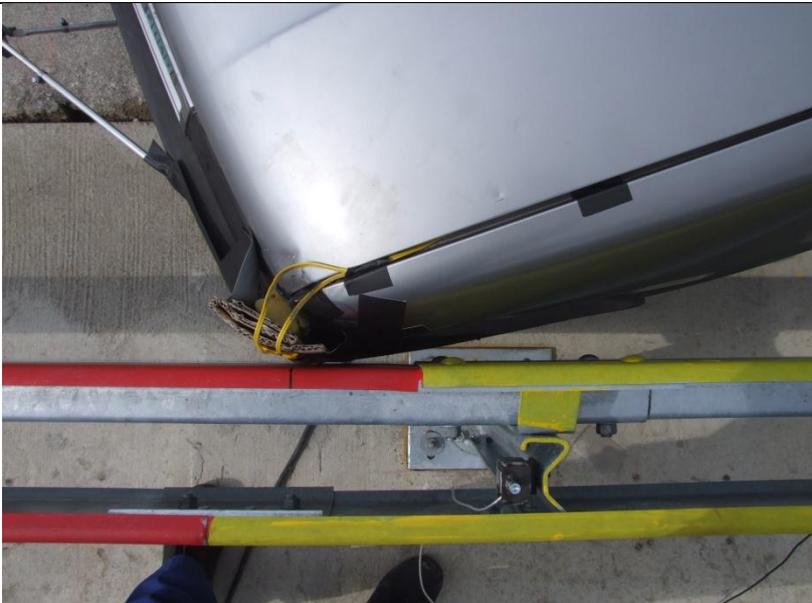
A front view of the silver car on the test rig. The car is positioned on a concrete surface, and a red and silver barrier is visible to the right. The "bast" logo is visible on the hood.
8.C.2.6	Fahrzeug am Anprallpunkt <i>Vehicle on impact point</i>

A close-up view of the front corner of the silver car, showing the bumper and the test rig's metal beams. The car is positioned on a concrete surface, and a red and silver barrier is visible below.

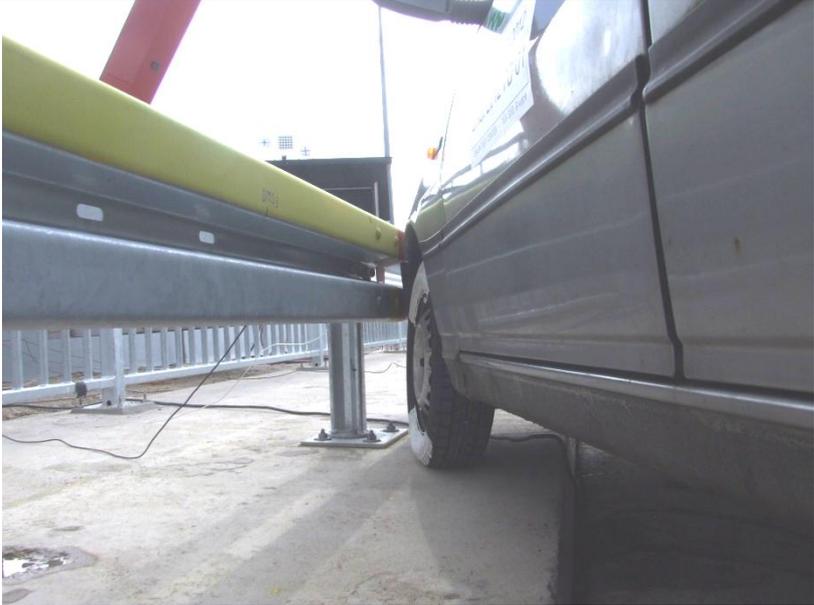
8.C.2.7	Fahrzeug am Anprallpunkt <i>Vehicle on impact point</i>

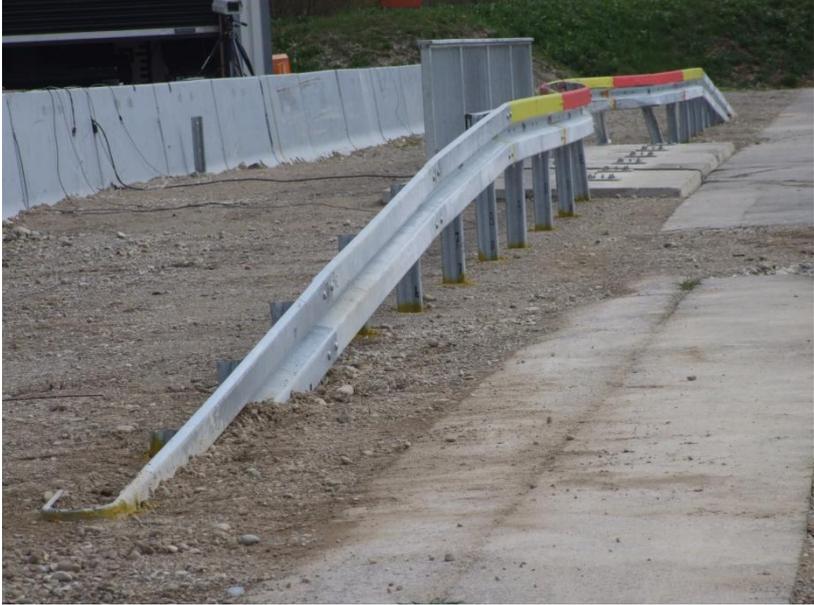
8.C.3.1	Übersicht Anprallrichtung <i>Overview impact direction</i>

5.2.12	<p>Beschreibung der Schäden am Prüfgegenstand einschließlich Schäden an Gründungen, Verankerungen im Boden und Befestigungen <i>Description of damage to test item including foundations, ground anchorages and fixings</i></p> <p>Das Prüffahrzeug fährt am Element 4 an das System an. Der Anprallwinkel beträgt 19,6°. Das Prüffahrzeug bleibt für 10,25 m in Kontakt mit dem System. Beim Anprall werden 41,6 kJ senkrechte kinetische Energie eingebracht. Die Stahlschutzeinrichtung lenkt das Prüffahrzeug unter Mitwirkung des Geländers funktionsgemäß um. Durch den Anprall lösen sich an den Pfosten 13 bis 18 die Verschraubungen zwischen der Bodenplatte und dem Pfosten. Die Schutzplankenholme 2 bis 7 und die Fußgängergleitschutzelemente 3 bis 7 sind deformiert. Das Füllstabgeländer wird durch den Anprall nicht beschädigt. Die Verbindungen der Hauptlängselemente untereinander bleiben alle intakt und das System bleibt komplett.</p> <p><i>The test vehicle impacts the system on element 4. The angle of impact is 19.6°. The test vehicle remains in contact with the system for 10.25 m. Upon impact, 41.6 kJ of perpendicular kinetic energy is introduced. As is its function, the steel protective barrier, with the assistance of the railing, deflects the test vehicle. As a result of the impact, on posts 13 to 18 the bolted connections detach between the foundation slab and the post. Crash barrier runners 2 to 7 and pedestrian anti-slip safeguard elements 3 to 7 are deformed. The column railing is not damaged by the impact. The connections of the main longitudinal elements all remain intact among one another, and the system remains complete.</i></p>

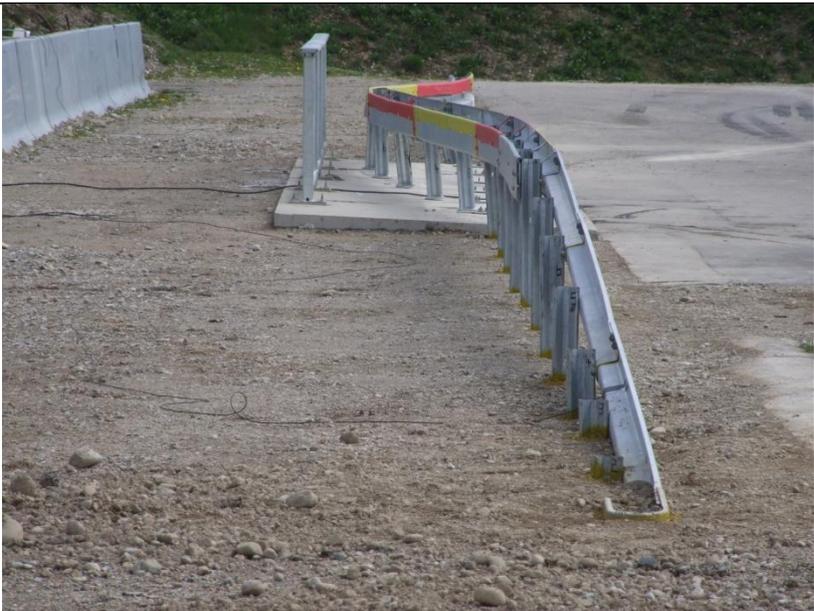
8.C.3.2	Übersicht <i>Overview</i>

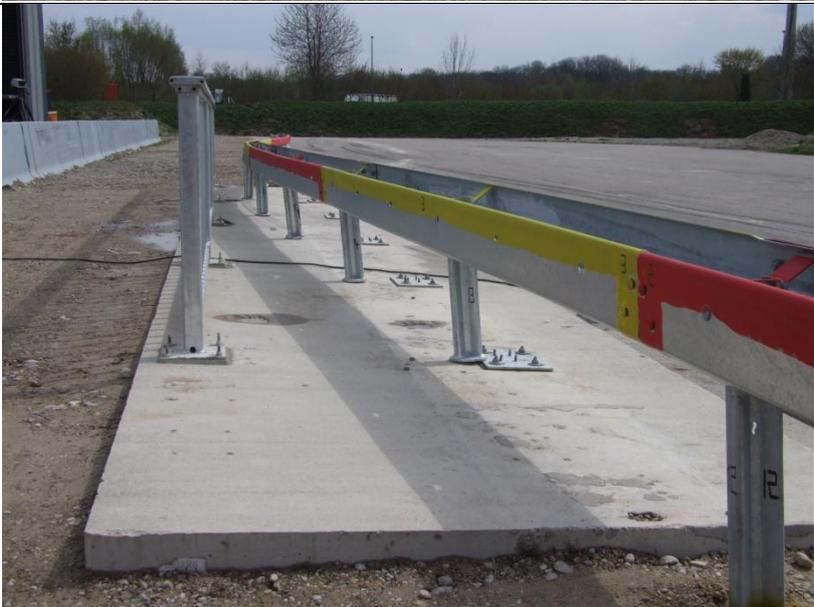
8.C.3.3	Übersicht Systemrückseite Pfosten 12, 13 .. <i>Overview system back post 12, 13 ..</i>
