Prüfbericht Nr. / *Test report No.*

BASt 2012 7D 01

“Einfache Schutzplanke 2,0 Bauwerk mit Füllstab- GEL”

Collision test TB 11 in accordance with DIN EN1317-1/2:1998 + A1:2006, DIN EN 1317-1:2010 and DIN EN 1317-2:2010 + DIN EN 1317-2 Ber 1:2011-08

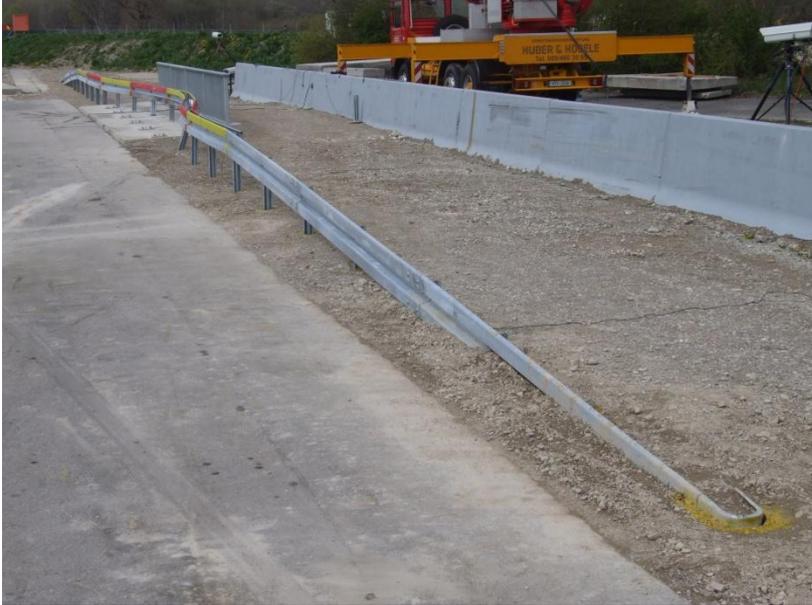
8.C.3.4	Übersicht entgegen der Anprallrichtung <i>Overview opposite to the direction of impact</i>

A long, straight section of a silver metal guardrail with a red and yellow top rail, installed on a concrete and gravel surface. In the background, a yellow truck with 'HUBER & HÜBELE' written on it is parked.

5.2.12	<p>Beschreibung der Schäden am Prüfgegenstand einschließlich Schäden an Gründungen, Verankerungen im Boden und Befestigungen <i>Description of damage to test item including foundations, ground anchorages and fixings</i></p> <p>Das Prüffahrzeug fährt am Element 4 an das System an. Der Anprallwinkel beträgt 19,6°. Das Prüffahrzeug bleibt für 10,25 m in Kontakt mit dem System. Beim Anprall werden 41,6 kJ senkrechte kinetische Energie eingebracht. Die Stahlschutzeinrichtung lenkt das Prüffahrzeug unter Mitwirkung des Geländers funktionsgemäß um. Durch den Anprall lösen sich an den Pfosten 13 bis 18 die Verschraubungen zwischen der Bodenplatte und dem Pfosten. Die Schutzplankenholme 2 bis 7 und die Fußgängergleitschutzelemente 3 bis 7 sind deformiert. Das Füllstabgeländer wird durch den Anprall nicht beschädigt. Die Verbindungen der Hauptlängselemente untereinander bleiben alle intakt und das System bleibt komplett.</p> <p><i>The test vehicle impacts the system on element 4. The angle of impact is 19.6°. The test vehicle remains in contact with the system for 10.25 m. Upon impact, 41.6 kJ of perpendicular kinetic energy is introduced. As is its function, the steel protective barrier, with the assistance of the railing, deflects the test vehicle. As a result of the impact, on posts 13 to 18 the bolted connections detach between the foundation slab and the post. Crash barrier runners 2 to 7 and pedestrian anti-slip safeguard elements 3 to 7 are deformed. The column railing is not damaged by the impact. The connections of the main longitudinal elements all remain intact among one another, and the system remains complete.</i></p>

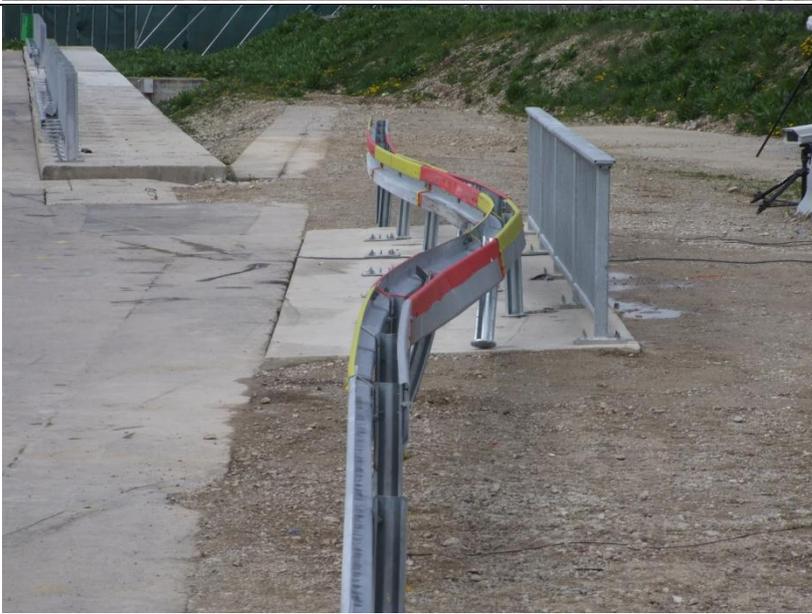
8.C.3.5	Verformungsverlauf Anprallbereich <i>deformation pattern impact area</i>

A close-up view of the guardrail where it has been bent and deformed. The top rail is curved downwards and to the side, showing significant impact damage. The base is mounted on concrete.

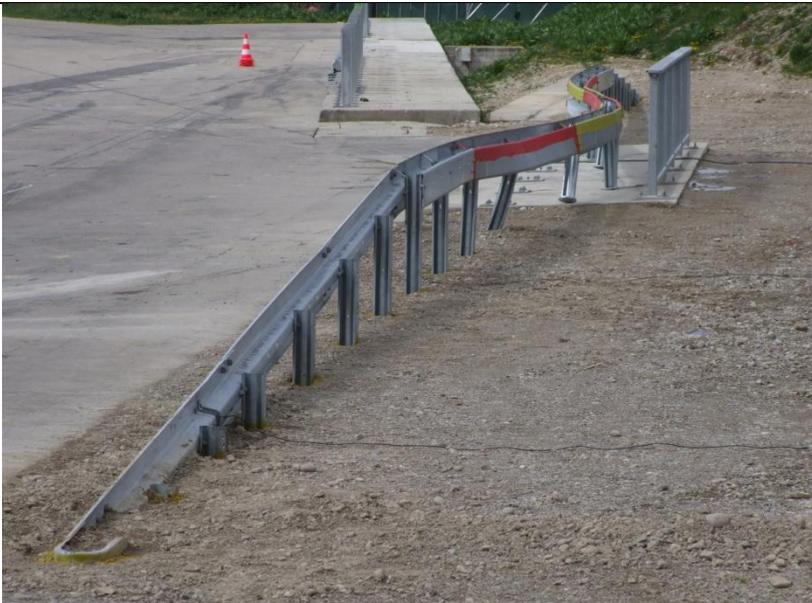
8.C.3.6	Übersicht entgegen der Anprallrichtung <i>Overview opposite to the direction of impact</i>

A wider view of the guardrail system, showing the deformed section in the middle ground. The guardrail continues straight away from the impact point. A red traffic cone is visible in the background on the left.

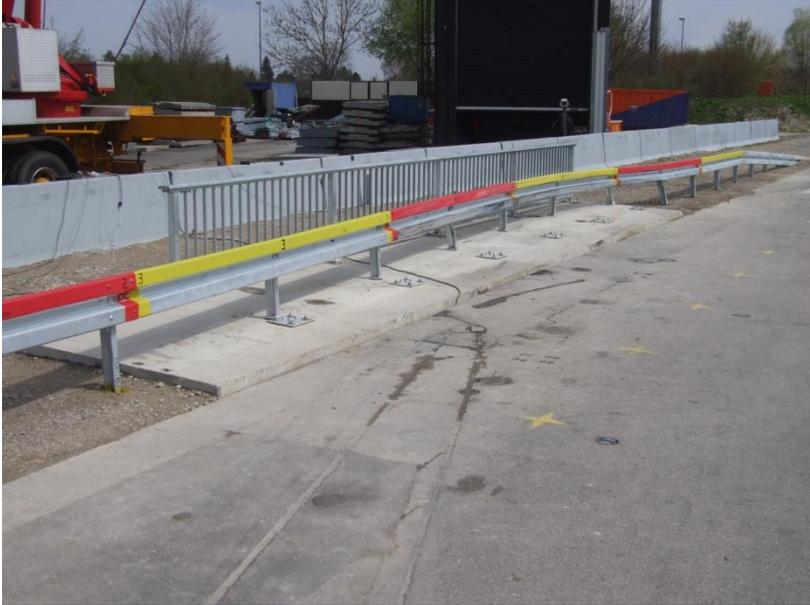
8.C.3.7	<p>Anprallbereich Elemente 2, 3, 4, 5, 6, 7, EK <i>Impact area ele- ments 2, 3, 4, 5, 6, 7, EK</i></p>

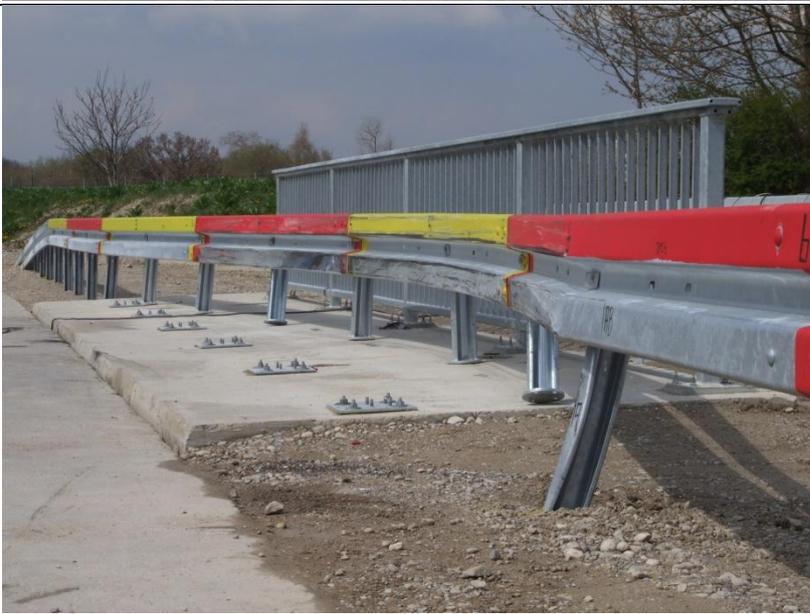
8.C.3.8	<p>Anprallbereich Elemente 1 bis 6, Pfosten 19, 18, 17 .. <i>Impact area Elements 1 to 6, Post 19, 18, 17 ..</i></p>

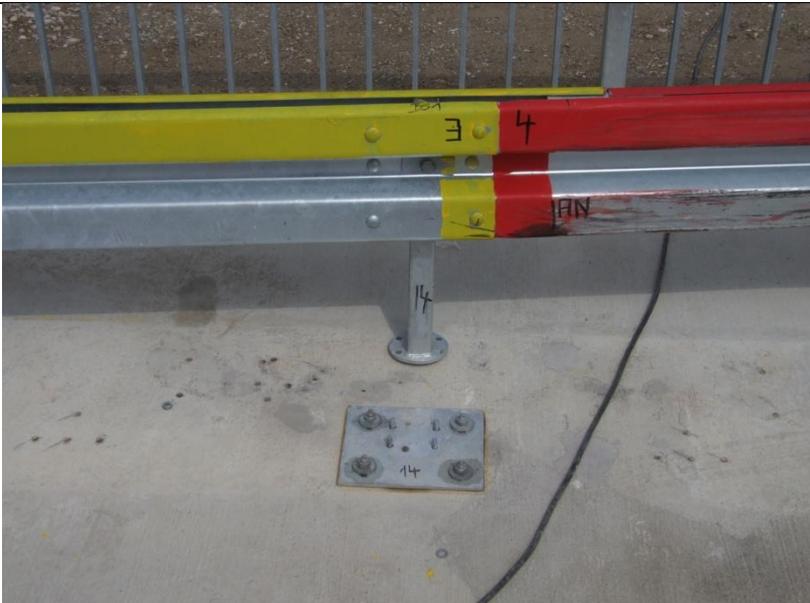
8.C.3.9	<p>Anprallpunkt Pfosten 14 <i>Impact point Post 14</i></p>

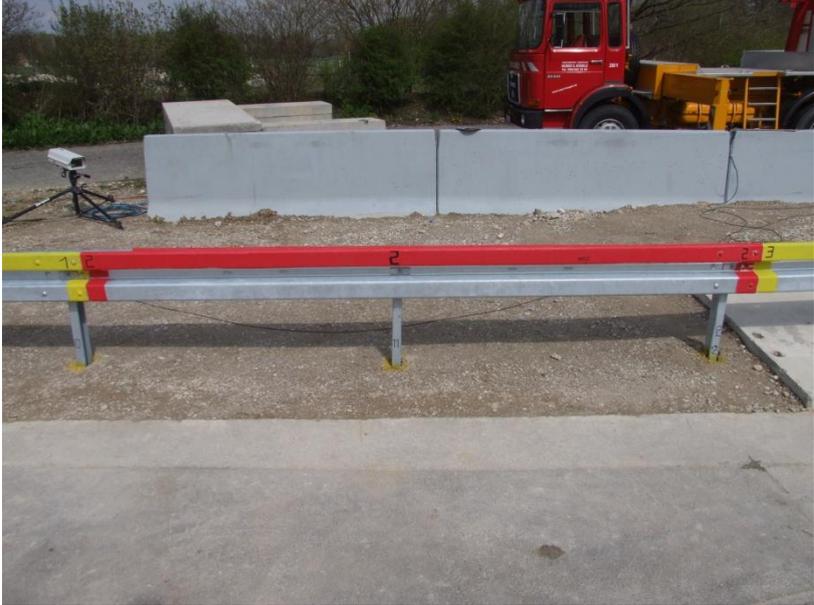
8.C.3.10	Element 2, Pfosten 10, 11, 12 <i>Element 2,</i> <i>post 10, 11, 12</i>

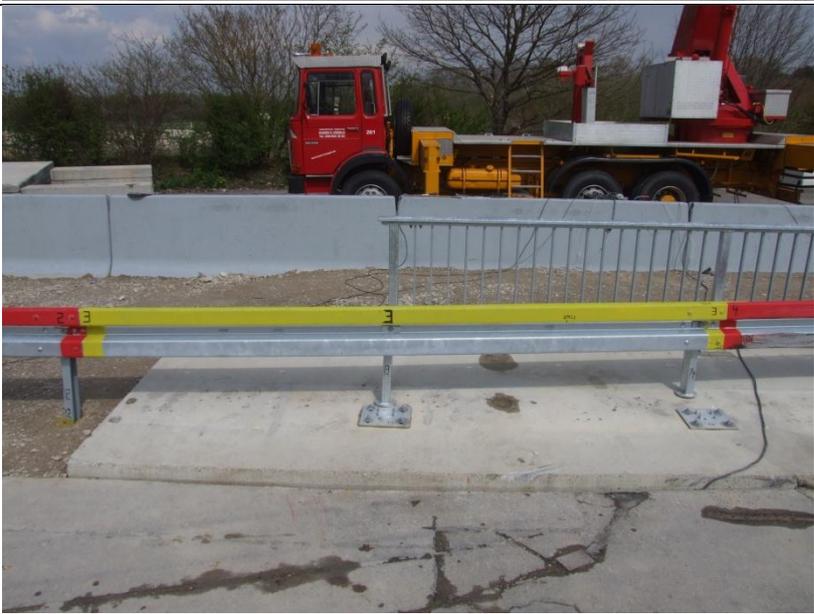
8.C.3.11	Element 3, Pfosten 12, 13, 14 <i>Element 3,</i> <i>post 12, 13, 14</i>

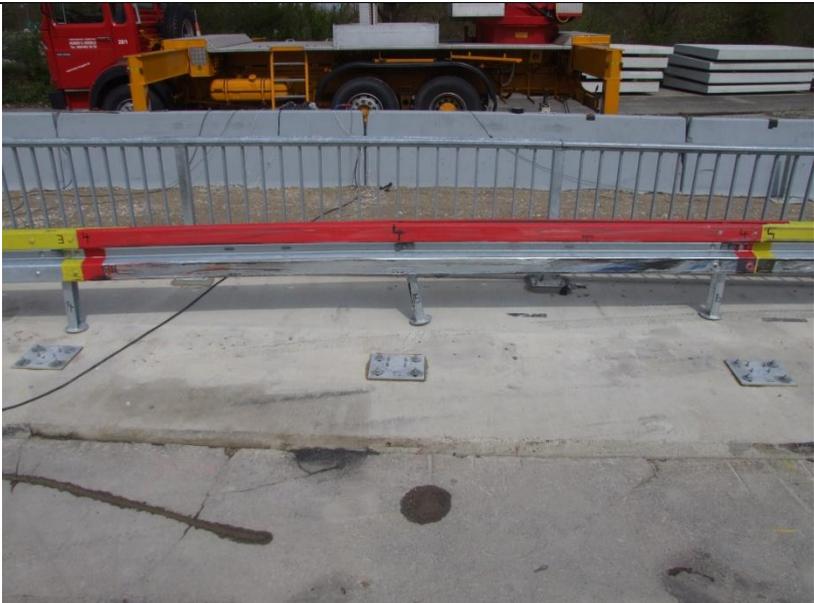
8.C.3.12	Anprallpunkt, Element 4, Pfosten 14, 15, 16 <i>Impact point,</i> <i>Element 4,</i> <i>post 14, 15, 16</i>

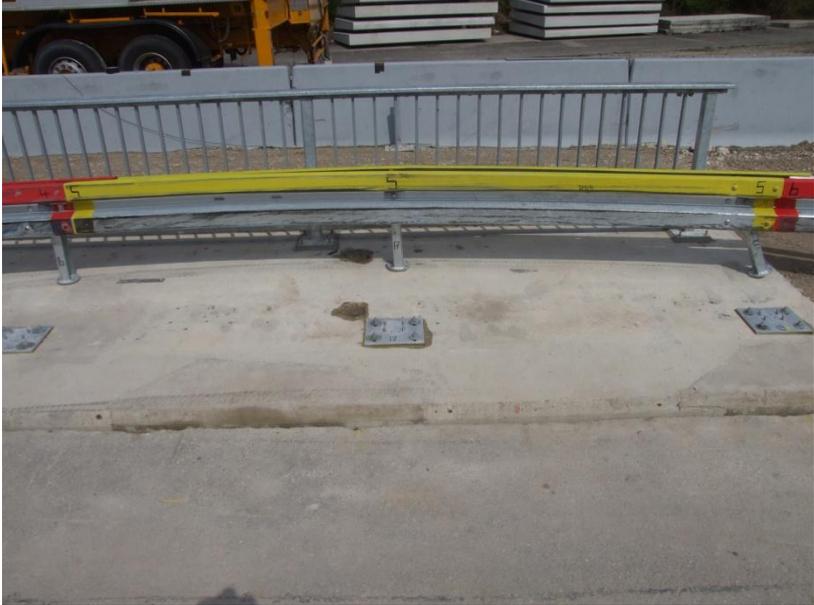
8.C.3.13	Element 5, Pfosten 16, 17, 18 <i>Element 5, post 16, 17, 18</i>

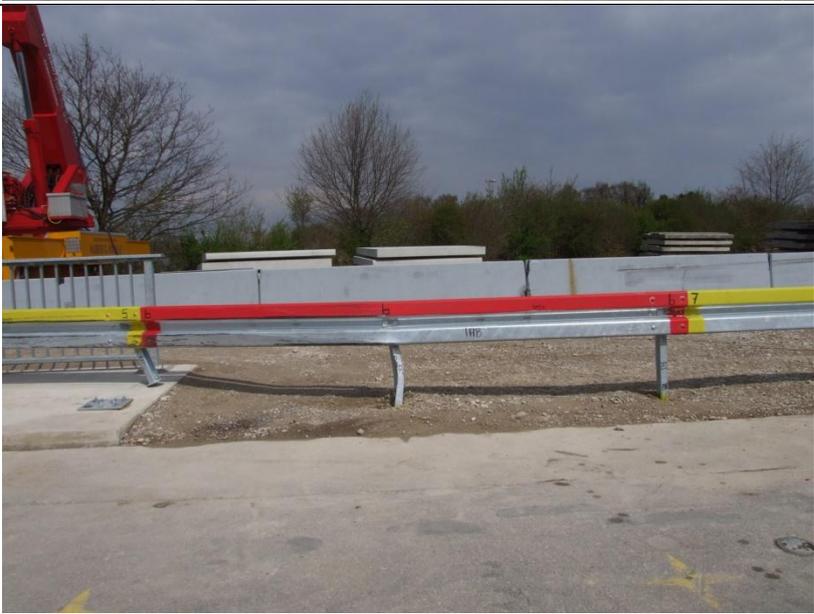
8.C.3.14	Abprallpunkt, Element 6, Pfosten 18, 19, 20 <i>Rebound point, Element 6, post 18, 19, 20</i>

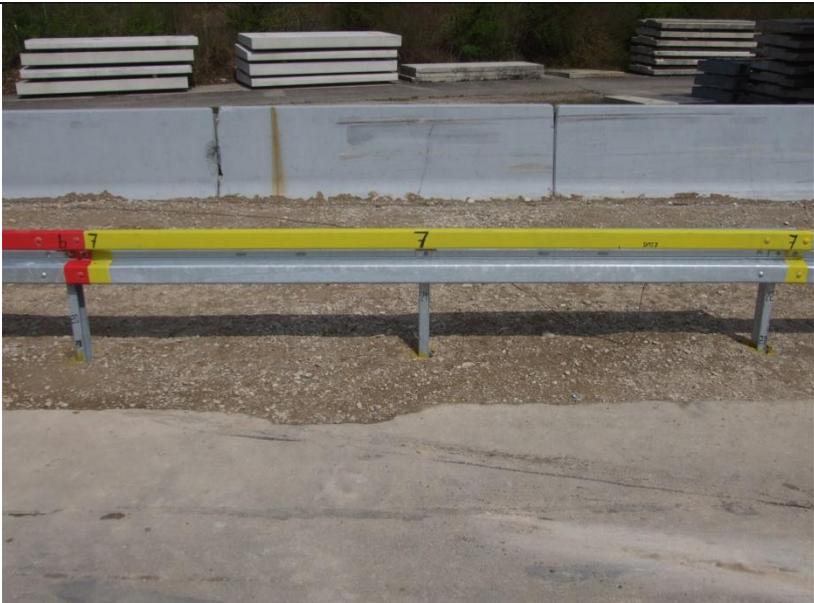
8.C.3.15	Element 7, Pfosten 20, 21, 22 <i>Element 7, post 20, 21, 22</i>

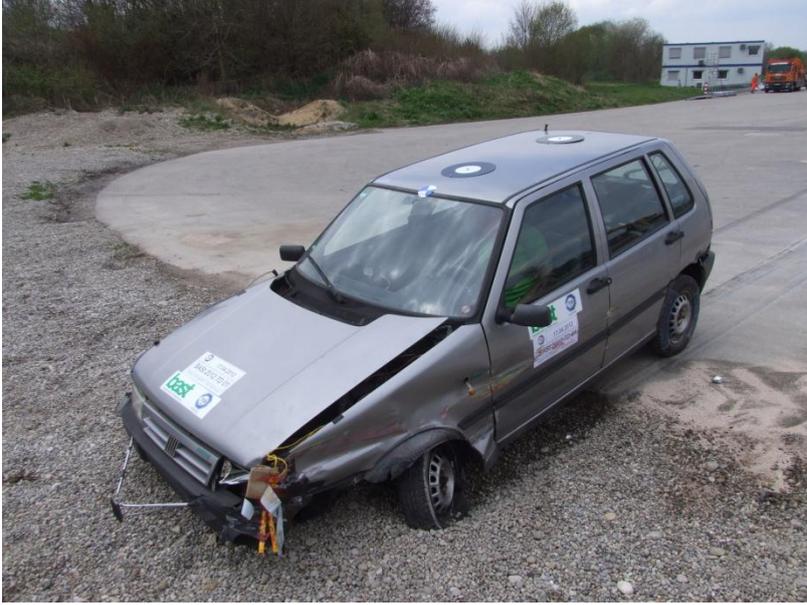
8.C.4.1	Prüffahrzeug Anprallseite, <i>Test vehicle impact side</i>

5.3.2	Index der Verformung des Cockpits (VCDI) <i>Vehicle cockpit deformation index (VCDI)</i>	LF0000000
5.3.3	Beschreibung der Beschädigung und Verformung des Prüffahrzeugs <i>Description of the damage and deformation of the test vehicle</i> <ul style="list-style-type: none"> • Vorn links Scheinwerfer zerbrochen, Frontstoßfänger zerstört • Vorderachse links Felge zerstört, Reifen entlüftet • Kotflügel, Motorhaube und Fahrertür deformiert • Eindrückungen sowie Kratz- und Schleifspuren über die gesamte linke Fahrzeugseite <p>Das Fahrzeug ist nach dem Versuch nicht fahrbereit.</p> <ul style="list-style-type: none"> • <i>Headlight left, broken up., front bumpers destroyed</i> • <i>Wheel rim, front axle, destroyed and tyre deaerated</i> • <i>Mudguard, engine bonnet and driver's door deformed</i> • <i>Dents, scratches and scrapes visible over the whole left side of the vehicle</i> <p><i>The vehicle is no longer roadworthy following the test.</i></p>

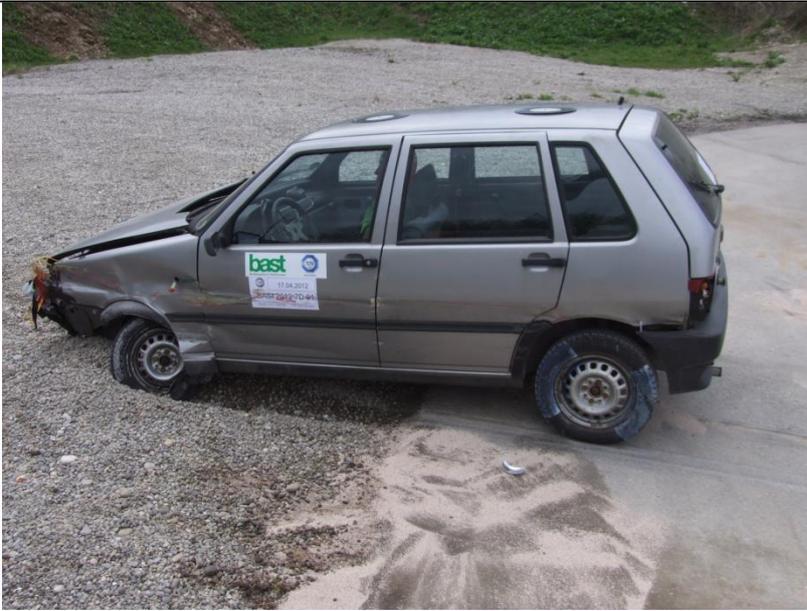
8.C.4.2	Prüffahrzeug <i>Test vehicle</i>

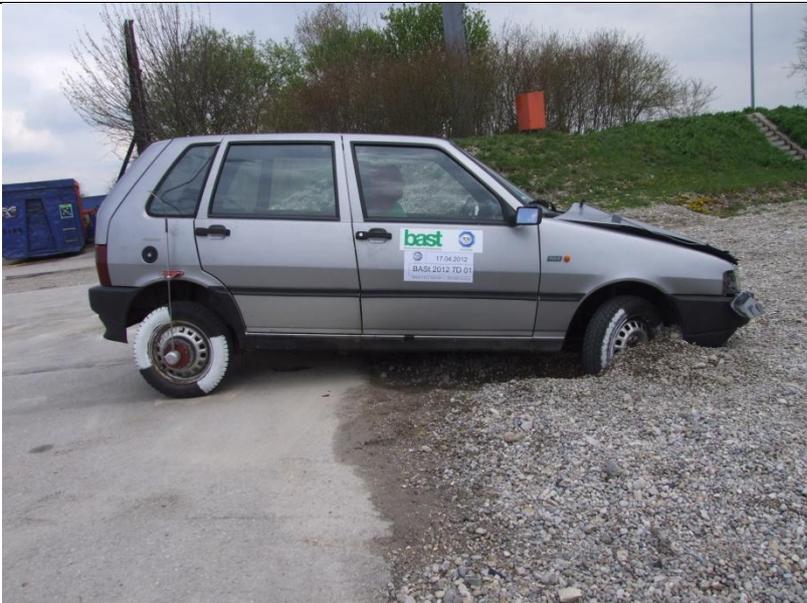
8.C.4.3	Prüffahrzeug <i>Test vehicle</i>

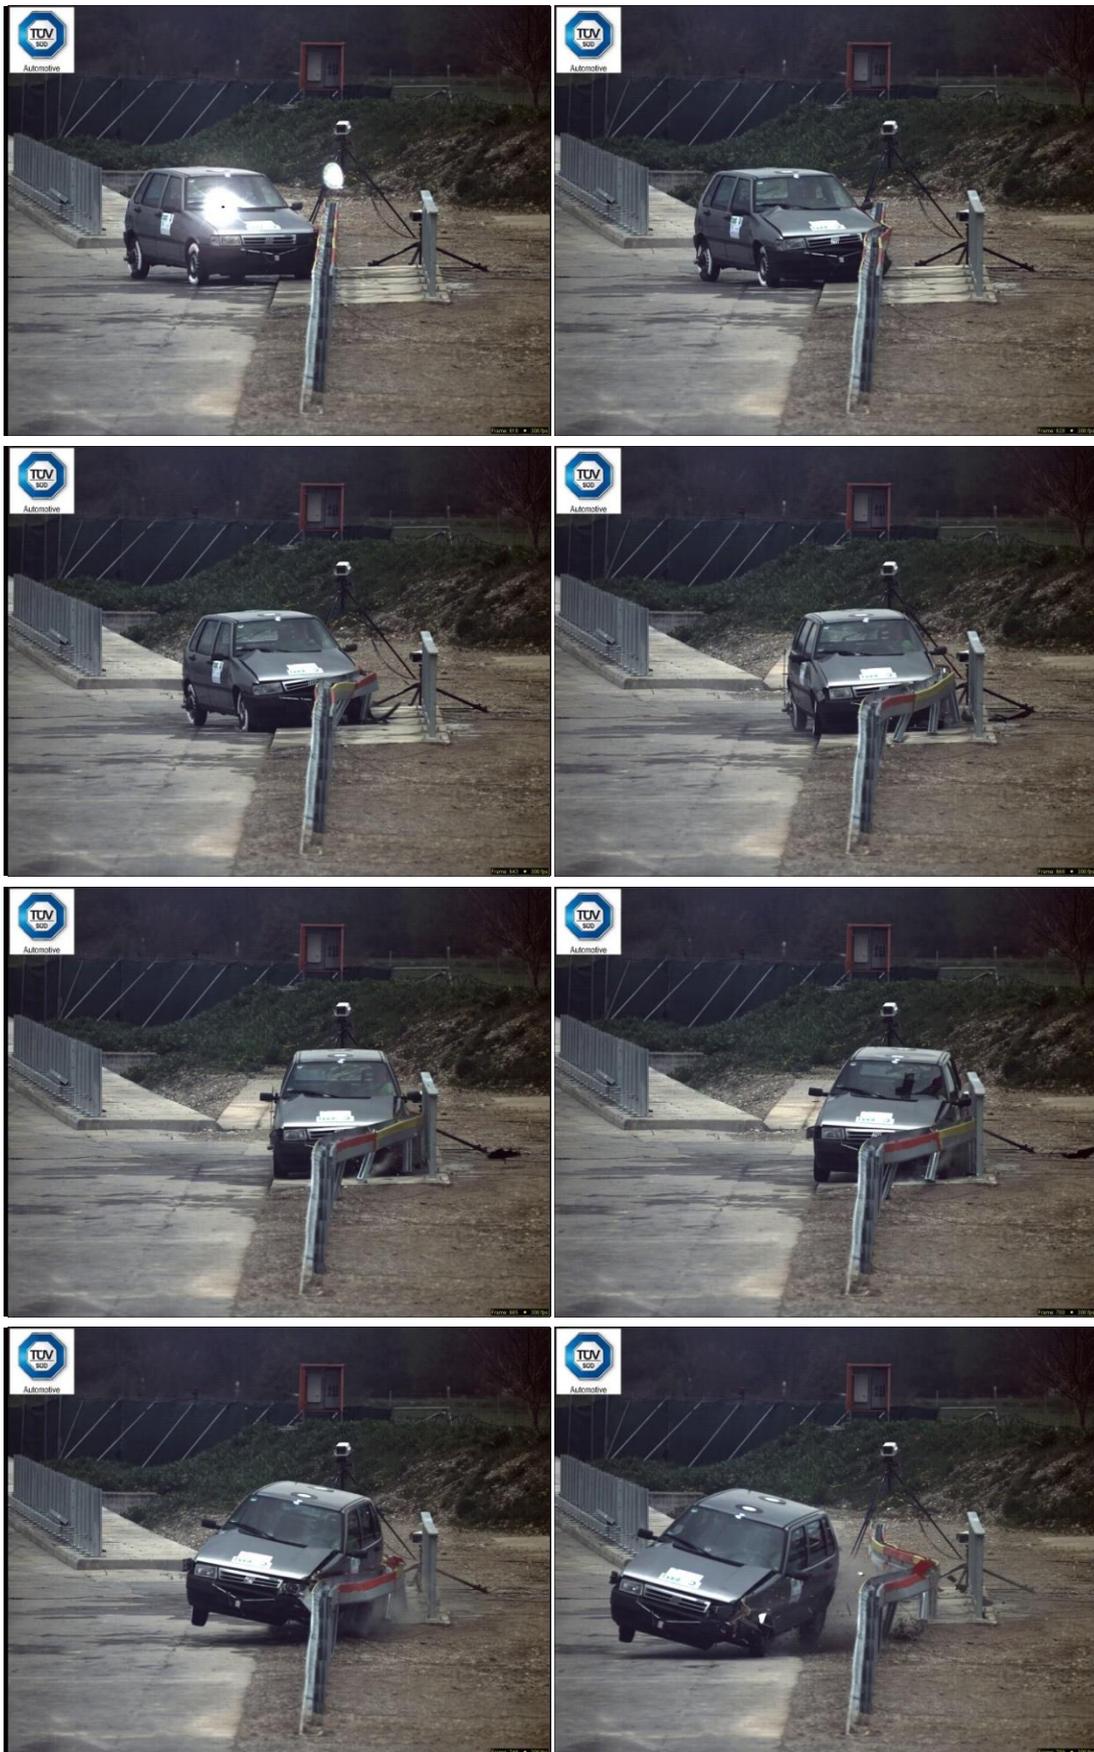
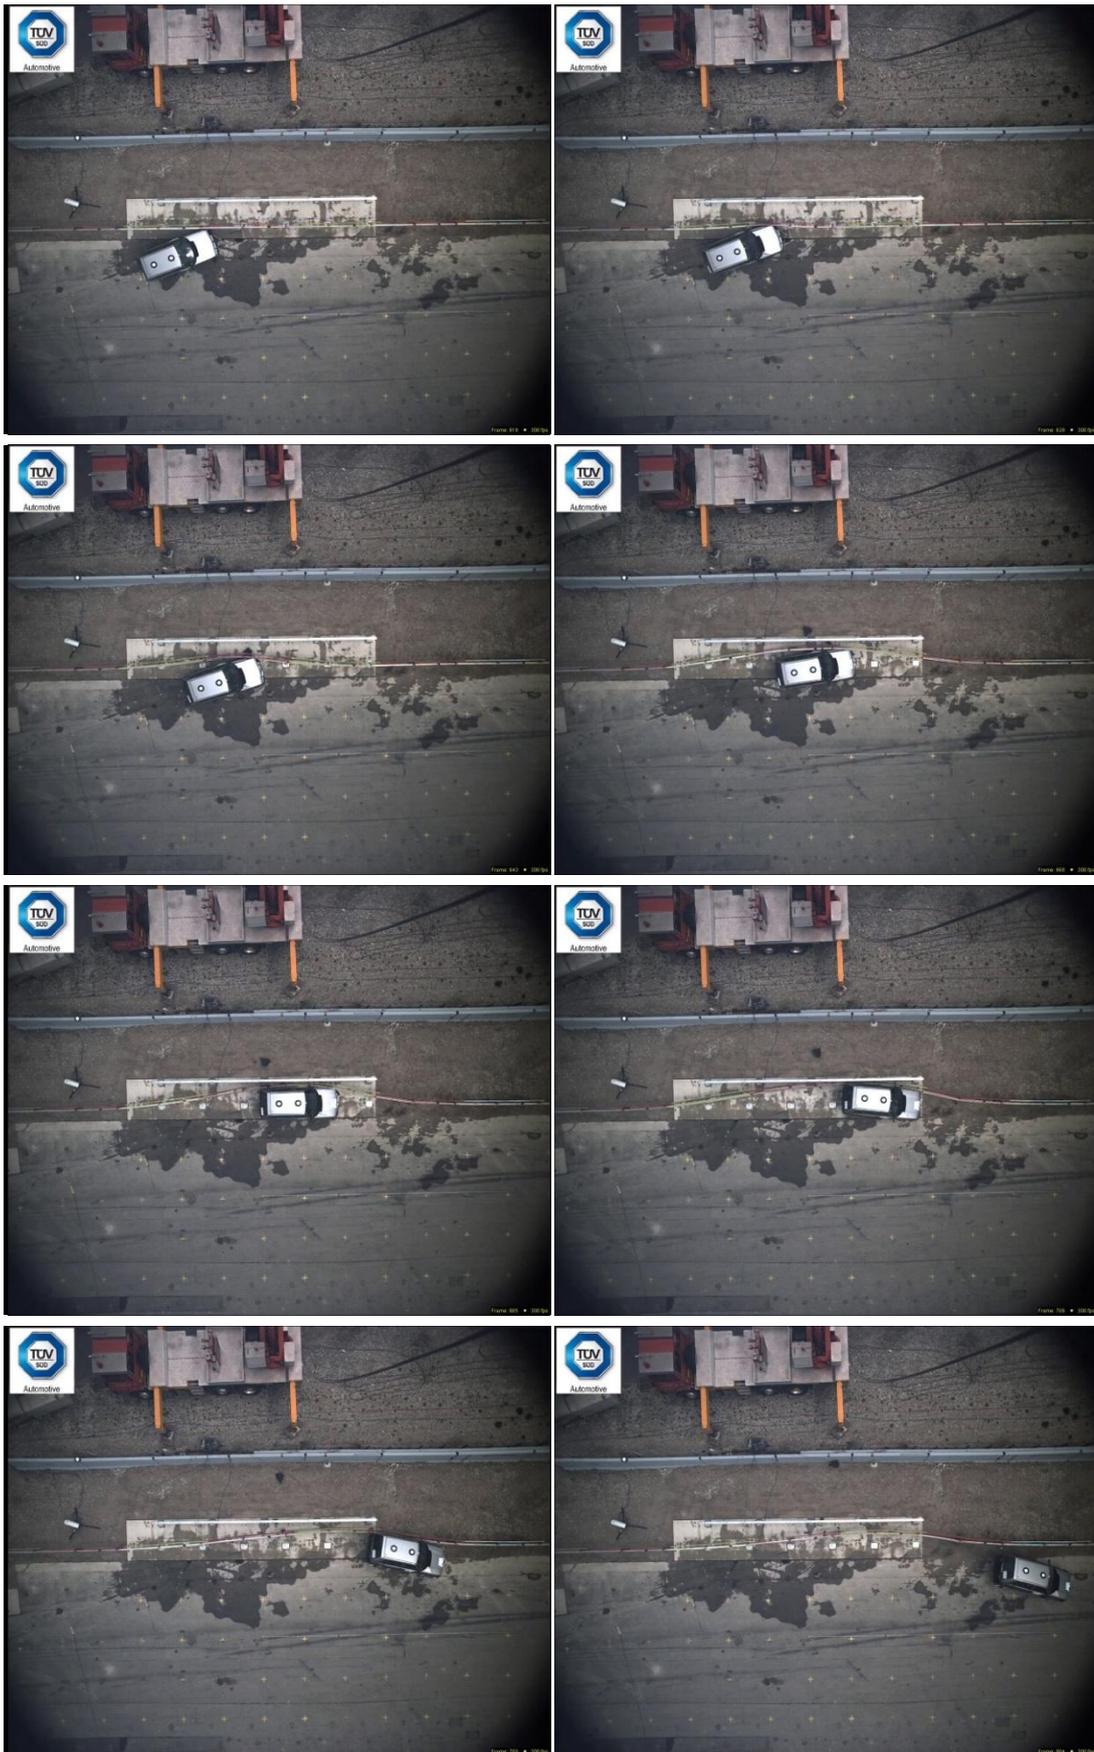
8.C.5 Serien und zusätzliche Fotos (keine besondere Bildgröße erforderlich)
Series and additional photographs (no specific image size required)
