## Erfahrungssammlung zu Schadensbeispielen der RI-EBW-PRÜF

| <b>Verfasser:</b> [Jens Riedel] | | <b>Nr.:</b> ALT_01 |
| <b>Sachverhalt:</b> [Lärmschutzbauwerk – Wandelemente aus Holz] | | |

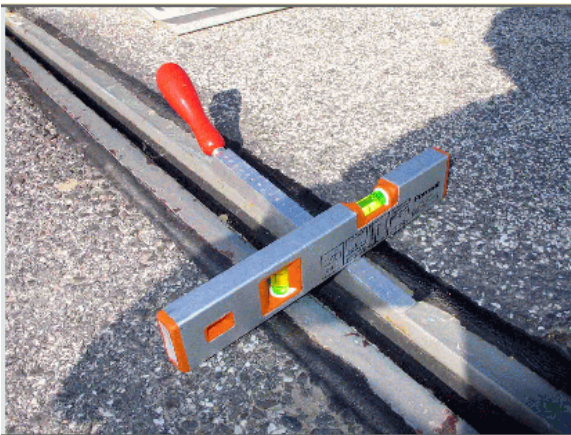
| <b>Sachverhalt:</b> Der Fahrbahnbelag an Fahrbahnübergängen wurde zu hoch eingebaut. Somit liegen die Randprofile und Lamellen mehr als die vorgegebenen 3 bis 5 mm unterhalb Oberkante Fahrbahn. | | |
| <b>Frage/ Stellungnahme (ggf. Skizze/ Screenshot beifügen):</b> Besonders bei Fahrbahnübergängen mit mehreren Lamellen „fallen“ die LKW-Reifen regelrecht auf die Konstruktion. Sie wird dann schlagartig belastet, was zu hören und zu fühlen ist. Ein Überrollen ist nicht gegeben. | | |

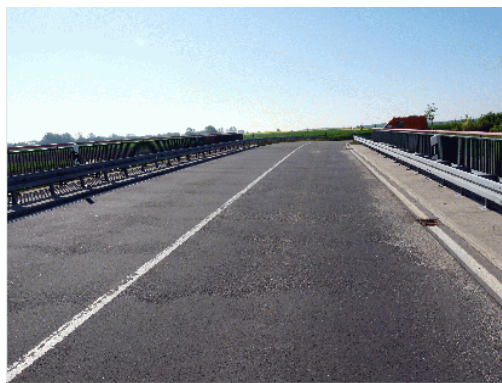
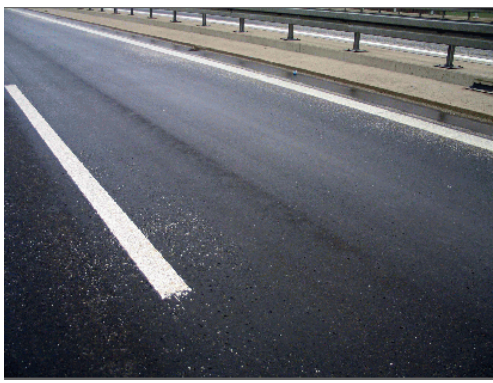
| <b>Sachverhalt:</b> [Griffigkeit des Fahrbahnbelages ist nicht mehr gegeben] | | |
| <div style="border: 1px solid black; padding: 5px; margin-bottom: 10px;"> <p><b>Fahrbahnbelag · Gussasphalt · Verschleiß am Belag · ausgeprägt</b><br/> <b>· längs durchgehend · beidseitig · S=0, V=1, D=1 ·</b><br/> <b>- Glatzenbildung · Bild: 2447507_0_2013H FAHRBAHNBELAG</b><br/> <b>BAUWERK.JPG · EP</b></p> </div> <div style="display: flex; justify-content: space-around;"> </div> <p><b>Frage/ Stellungnahme (ggf. Skizze/ Screenshot beifügen):</b> [Bei Veränderungen an der Oberflächentextur des Fahrbahnbelages bzw. aufgeschwommenem Bitumen ist die Griffigkeit offensichtlich nicht mehr gegeben. Ein entsprechendes Schadensbeispiel fehlt.]</p> | | |

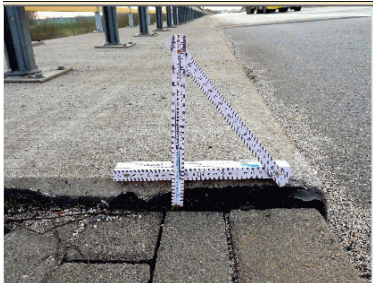
</div>  |                                |  |      |                      |  |  |                  |   |      |      |                  |   |      |      |                   |   |      |      |
| Schadensbeispiel 251-09 wird diesem Umstand in der Bewertung nicht gerecht, da auch keine Abstufung nach der Größe des Schadens berücksichtigt ist.] | | | | | | | | | | | | | | | | | | |
| <b>Lösungsvorschlag Verfasser:</b> [ ] | | | | | | | | | | | | | | | | | | |
| [Hier sollten Abstufungen wie bei den Belägen vorgenommen und die Kenntnisse des Betriebsdienstes berücksichtigt werden. | | | | | | | | | | | | | | | | | | |
| Beispiel 251-09 sollte den Zusatz „planmäßiger Fußgängerverkehr“ erhalten, bei regulären Geh- und Radwegen sind Beispiele aus Gruppe 244 zu verwenden. | | | | | | | | | | | | | | | | | | |
|

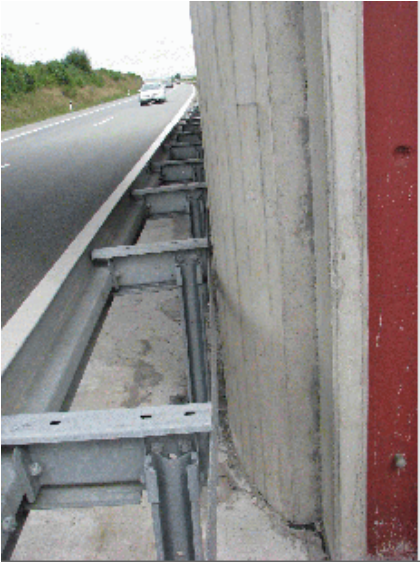
| <b>Sachverhalt:</b> Schutzplanken an Verkehrswegen unter Brücken sind zu dicht an den Pfeilern aufgestellt bzw. nicht mittels Deformationsbügel an den Pfeilern befestigt. | | |
| <div style="border: 1px solid black; background-color: #e0e0e0; padding: 5px; margin-bottom: 10px;"> <b>Abstand der Schutzplanke vom Bauwerk, Bereich unterer Verkehrsweg · entspricht nicht den gültigen Vorschriften · durchgehend · Achse Nr. 20 · Vorder- und Rückseite · S=0, V=1, D=0 ·</b> </div> <div style="text-align: center;"> </div> | | |

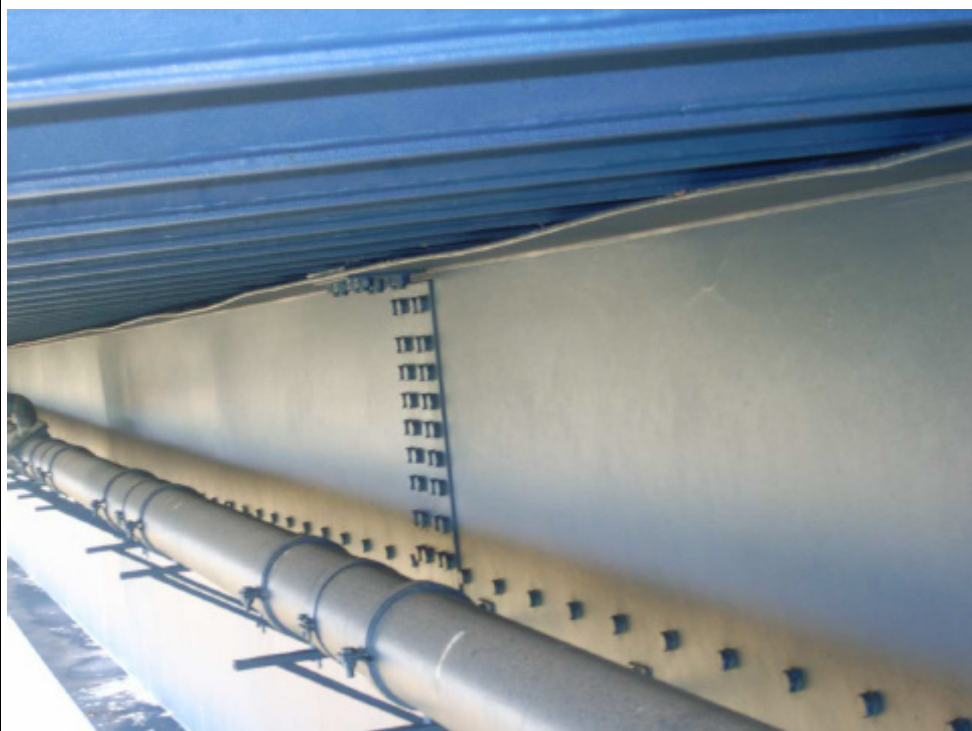
**Sachverhalt:** Brücke / Überbau / Stahl / Längsträger / Flansch oben / ausgebogenes Druckglied

Hauptlängsträger als Durchlaufträger: der obere Flansch hat sich deutlich sichtbar verformt (Feldmitte, Biegebeanspruchung, Druckzone oben).

Die Lasten aus den Hohlsteifen der Platte werden über Schottbleche in Achse des Steges eingeleitet. Sie liegen nicht auf dem oberen Flansch auf und sind daher nicht die Ursache der Flanschverformung.

Aus unserer Sicht könnte hilfsweise Schaden ID 013-07 bis 08 „...gekrümmtes Druckglied, Winkelabweichung  $a_{max} </> 1/100$  ...“ als Bewertungsgrundlage herangezogen werden. Es könnte die Abweichung des Winkels zwischen Steg und Flansch von der Soll-Lage messtechnisch ermittelt werden. Aufgrund der geringen Flanschbreiten ist jedoch zu erwarten, dass die zulässigen Winkelabweichungen ( $<1/100$  entspricht etwa  $0,6^\circ$ ) schnell überschritten werden.

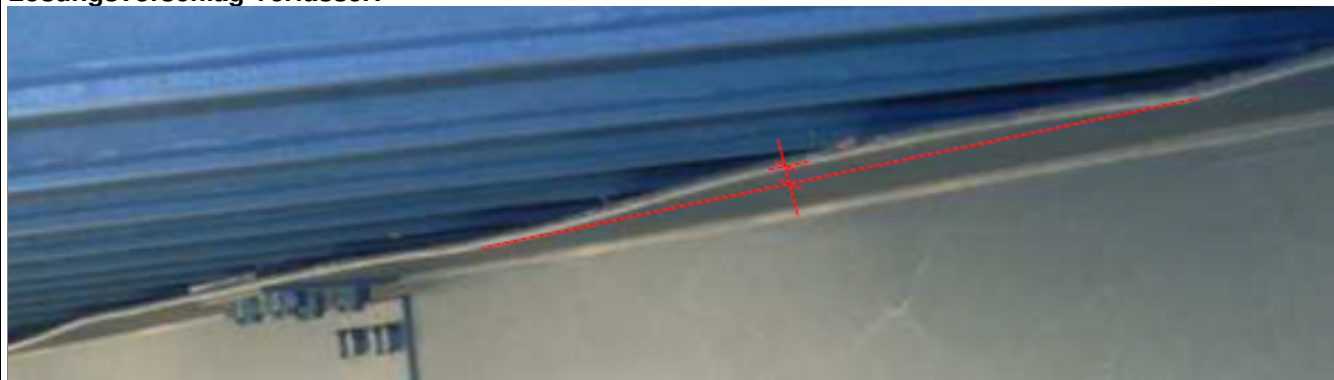
Festlegung eines Kriteriums für druckbeanspruchte Bauteilränder (wie z.B. der Flansch des Trägers), welches im Zuge der Bauwerksprüfung leicht / einfach zu ermitteln ist, z.B. Stichmaße bezogen auf eine Messstrecke.

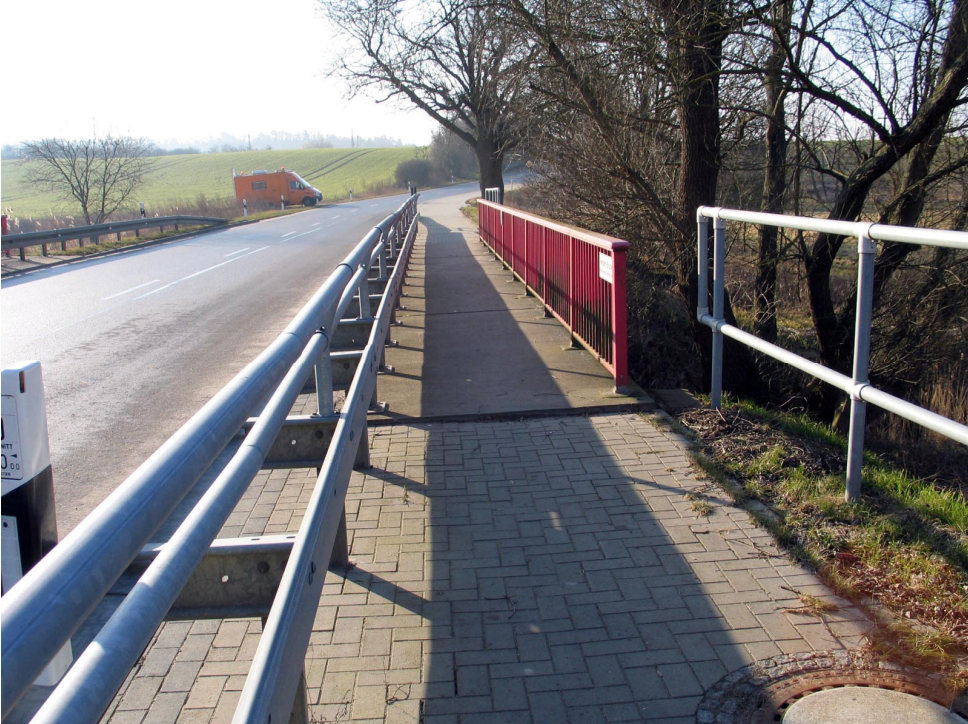
| <b>Sachverhalt:</b> Vorhandener Brückenquerschnitt ist zu gering. | | |
| <p>Auf einem Bauwerk mit einem nach RAS-Q geplanten Querschnitt wurde anstelle eines Gehweges ein Radweg mit zugelassenem Gegenverkehr überführt.<br/> Das Bauwerk befindet sich innerhalb einer geschlossenen Ortschaft (Fußgänger!) Eine entsprechende Beschilderung ist vorhanden (VZ 237 und ZZ 100-31).<br/> Gleiche Sachverhalte treffen auch auf andere Querschnittsbestandteile zu!</p> | | |
