BASt 2010 7D 01

“einfache Distanzschutzplanke 1,33 Bauwerk + Holmgeländer”

Anfahrversuch TB 11 nach DIN EN1317-1:1998 und DIN EN 1317-2:1998+A1:2006 mit Ergänzungen des Prüfberichtes nach den Anforderungen der DIN EN 1317-1/2:2010
Collision test TB 11 in accordance with DIN EN1317-1:1998 und DIN EN 1317-2:1998+A1:2006 with additions of the test report according to the requirements of the DIN EN 1317-1/2:2010

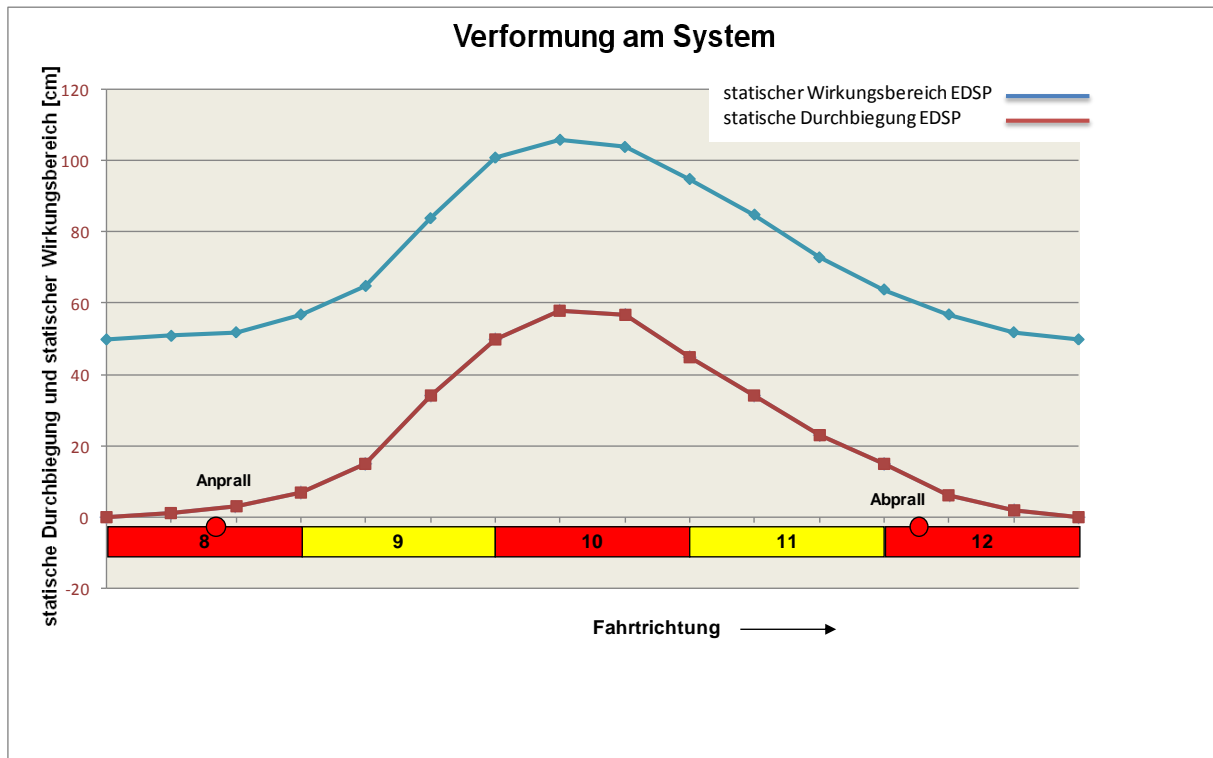
Verformung am System	<i>Deformation on system</i>
Statische Durchbiegung	<i>Deflection</i>
Statischer Wirkungsbereich	<i>Working width</i>

Element <i>Element</i>	Pfosten <i>Post</i>	Durchbiegung (cm) <i>Displacement (cm)</i>	Wirkungsbereich (cm) <i>Working width (cm)</i>
7/8	22	0	50
8	23	1	51
8	24	3	52
8/9	25	7	57
9	26	15	65
9	27	34	84
9/10	28	50	101
10	29	58	106
10	30	57	104
10/11	31	45	95
11	32	34	85
11	33	23	73
11/12	34	15	64
12	37	6	57
12	38	2	52
12/13	39	0	50

5.2.6.3	Klasse der normalisierten Stufe der Fahrzeugeindringung <i>Class of normalised vehicle intrusion levels</i>	
5.2.7	Maximale bleibende Durchbiegung in Meter <i>Maximum permanent deflection in metres</i>	0,58 m

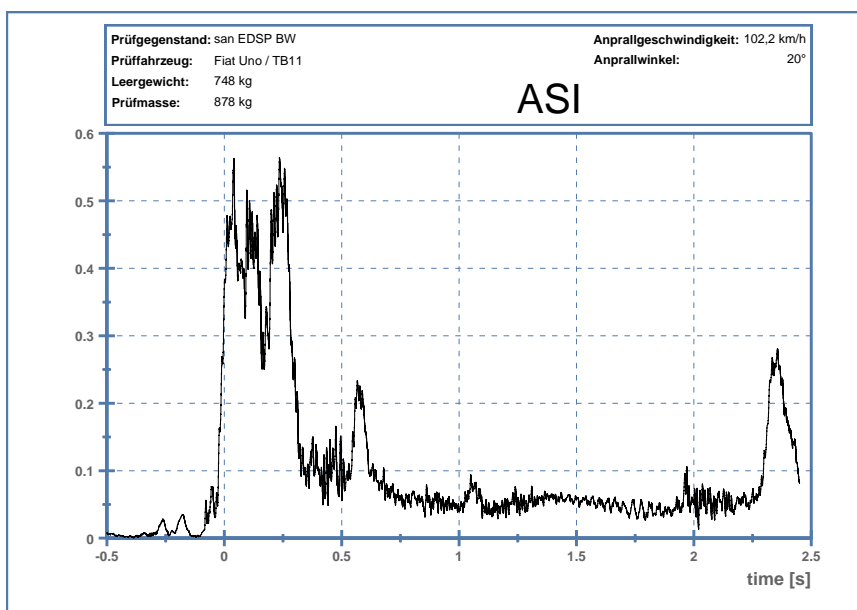
DIN EN 1317-2:1998+A1:2006

<p>5.4.2.1</p>	<p>Graphische Darstellung des ASI gegen die Zeit ASI nach Norm DIN EN 1317-2:1998+A1:2006 / ASI nach Norm DIN EN 1317-1/2:2010 <i>Graph of ASI versus time</i></p>
-----------------------	--

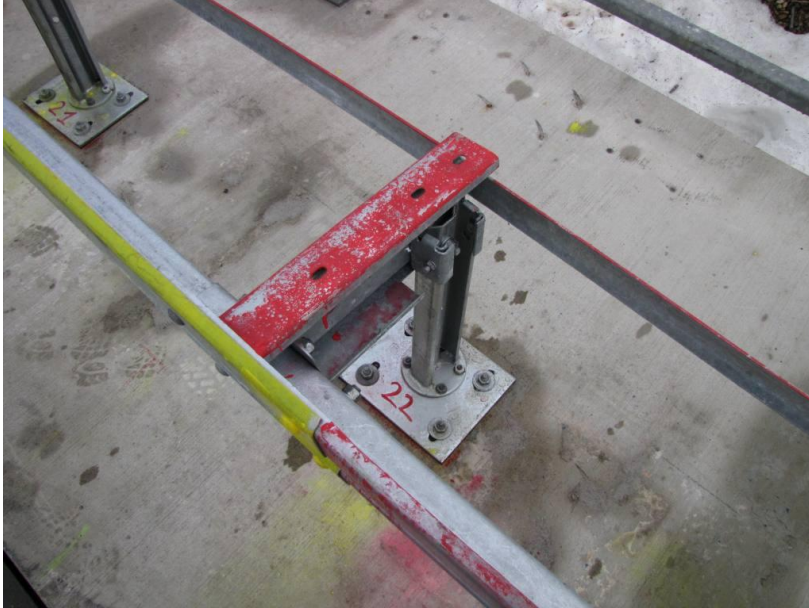
8.C.1.15	Pfosten komplett

A photograph showing a complete post assembly. A vertical metal post is mounted on a square base plate, which is secured to a concrete surface with four bolts. A red-painted metal bracket is attached to the post, and a yellow and red safety rail is visible in the background.
8.C.1.16	Pfosten komplett

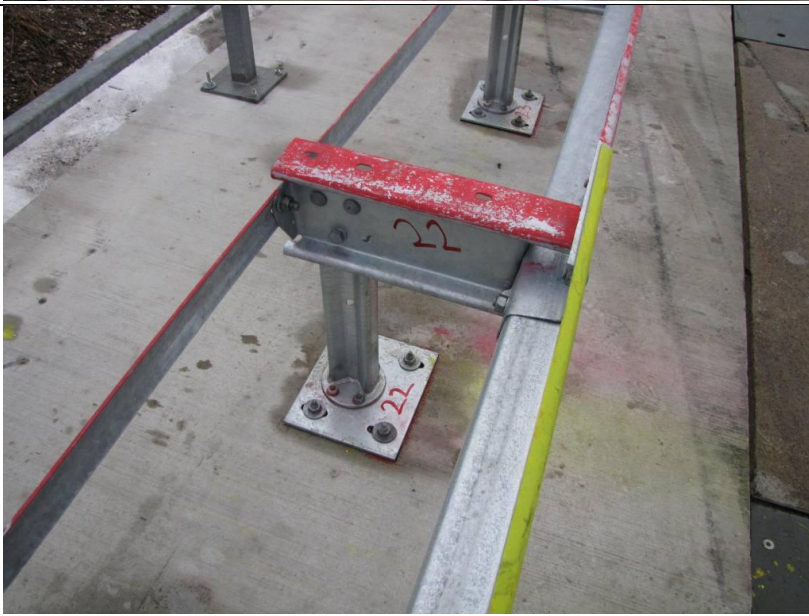
A photograph showing a complete post assembly from a different angle. The vertical metal post is mounted on a square base plate, secured to a concrete surface with four bolts. A red-painted metal bracket is attached to the post, and a yellow and red safety rail is visible in the background.
8.C.1.17	Pfosten- verankerung

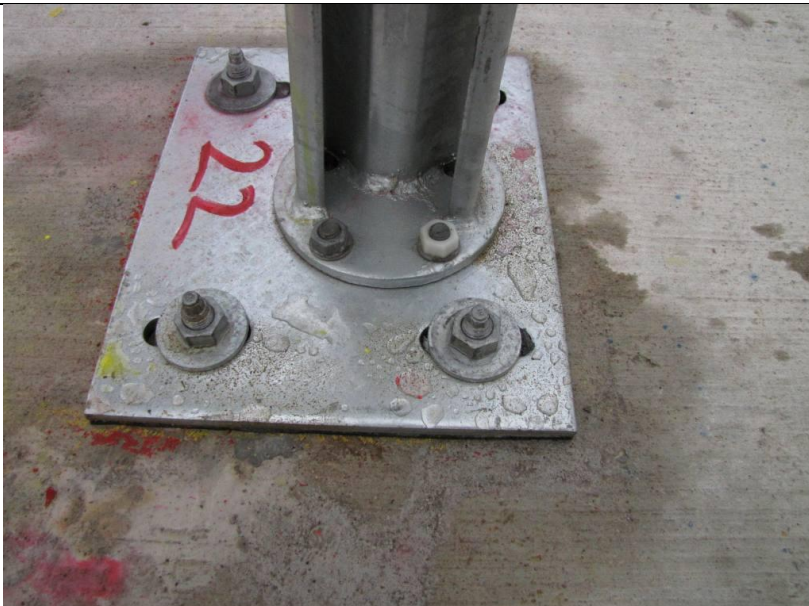
A close-up photograph of the post anchoring. The vertical metal post is mounted on a square base plate, which is secured to a concrete surface with four bolts. The number '22' is written in red on the base plate.

Die Verankerung der Fußplatte des Holmgeländers erfolgt nach Richtzeichnung „Gel 14“. Wird beim Einbau ohne Rücksprache von diesen Anforderungen abgewichen, so geht die Mängelhaftung für das Bauprodukt auf den Monteur über. Der Aufbau einer EDSP 1,33 BW mit Geländer muss durch geprüftes Schutzplanken-Montagepersonal betreut werden.

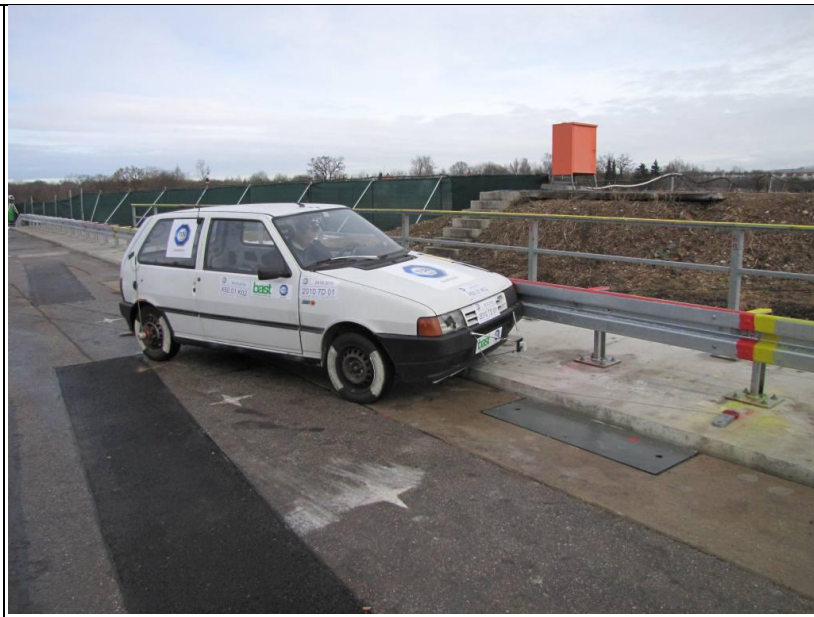
8.C.2.4	Fahrzeug am Anprallpunkt

A white hatchback car is positioned on a test track, facing a metal barrier. The car has several stickers on it, including 'TUV SUD', 'Automotive', '24.02.2010', 'X50.01.K02', '24.02.2010', '2010 7D 01', and 'bast'. The barrier is a standard metal guardrail with a red and yellow reflective strip.

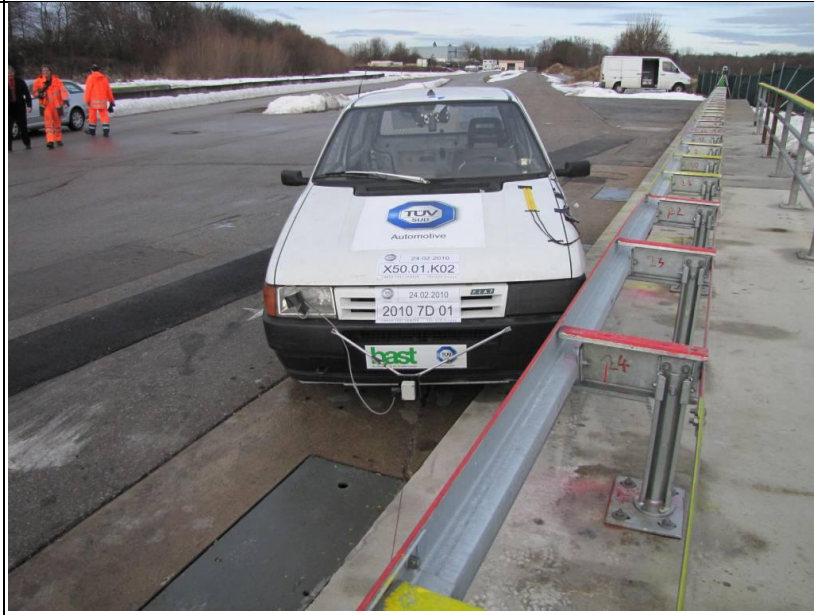
8.C.2.5	Fahrzeug am Anprallpunkt

A front view of the white hatchback car on the test track. The car is facing the metal barrier. The stickers on the front of the car are clearly visible, including 'TUV SUD', 'Automotive', '24.02.2010', 'X50.01.K02', '24.02.2010', '2010 7D 01', and 'bast'. The barrier is a metal guardrail with a red and yellow reflective strip.

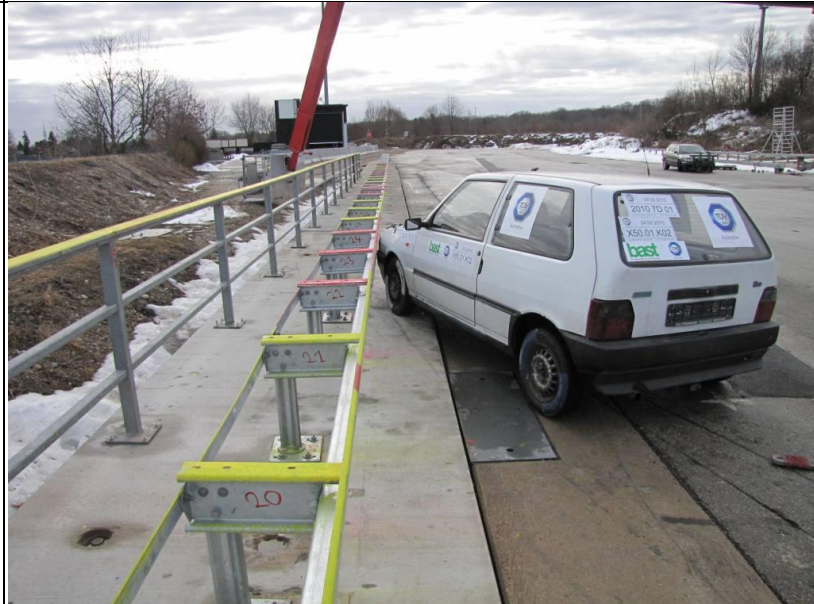
8.C.2.6	Fahrzeug am Anprallpunkt

A rear view of the white hatchback car on the test track. The car is facing the metal barrier. The stickers on the rear of the car are clearly visible, including 'TUV SUD', 'Automotive', '24.02.2010', 'X50.01.K02', '24.02.2010', '2010 7D 01', and 'bast'. The barrier is a metal guardrail with a red and yellow reflective strip.
